COMPLETAMENTO ED AMPLIAMENTO
POLIFUNZIONALE "MANGANELLI" PER XII
REPARTO MOBILE POLIZIA DI STATO
LOCALITA' SANTA CATERINA REGGIO CALABRIA SCHEDA
RCB1171/PARTE

PROGETTO DI FATTIBILITA' TECNICO ECONOMICA

DOCUMENTAZIONE FOTOGRAFICA

CODICE ELABORATO
R02

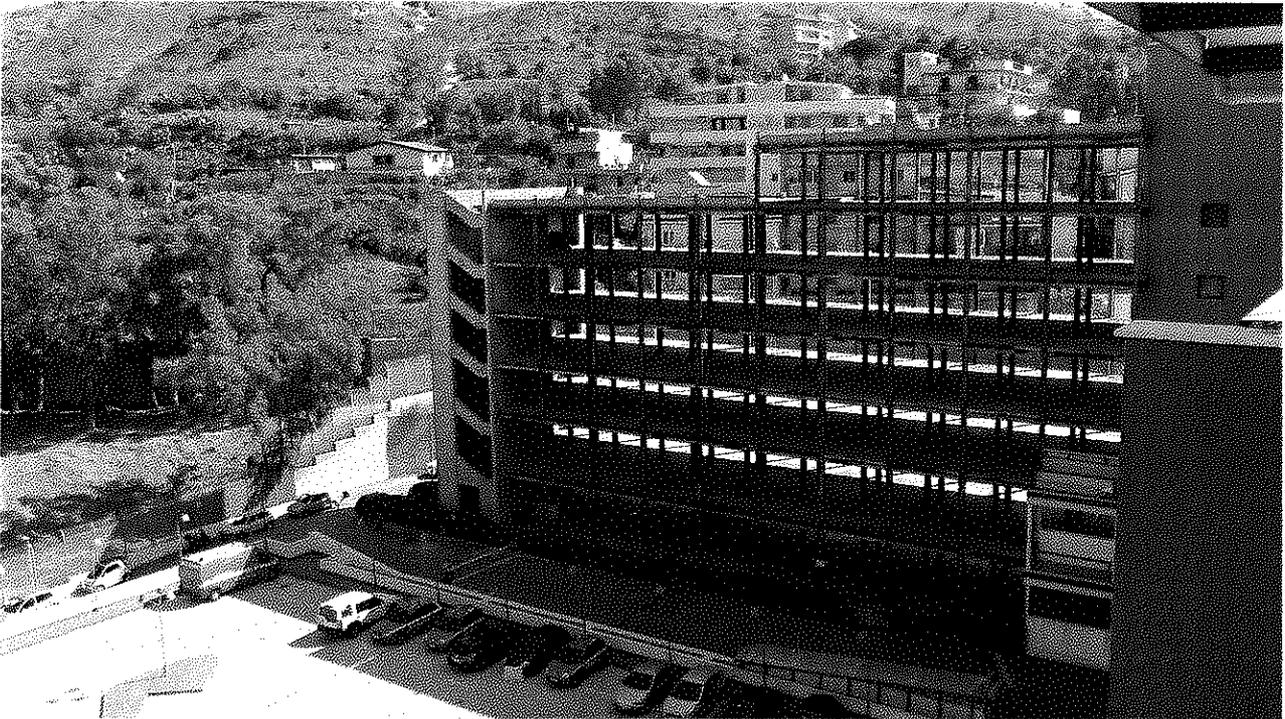
Fig. 12: lato ovest edificio da completare

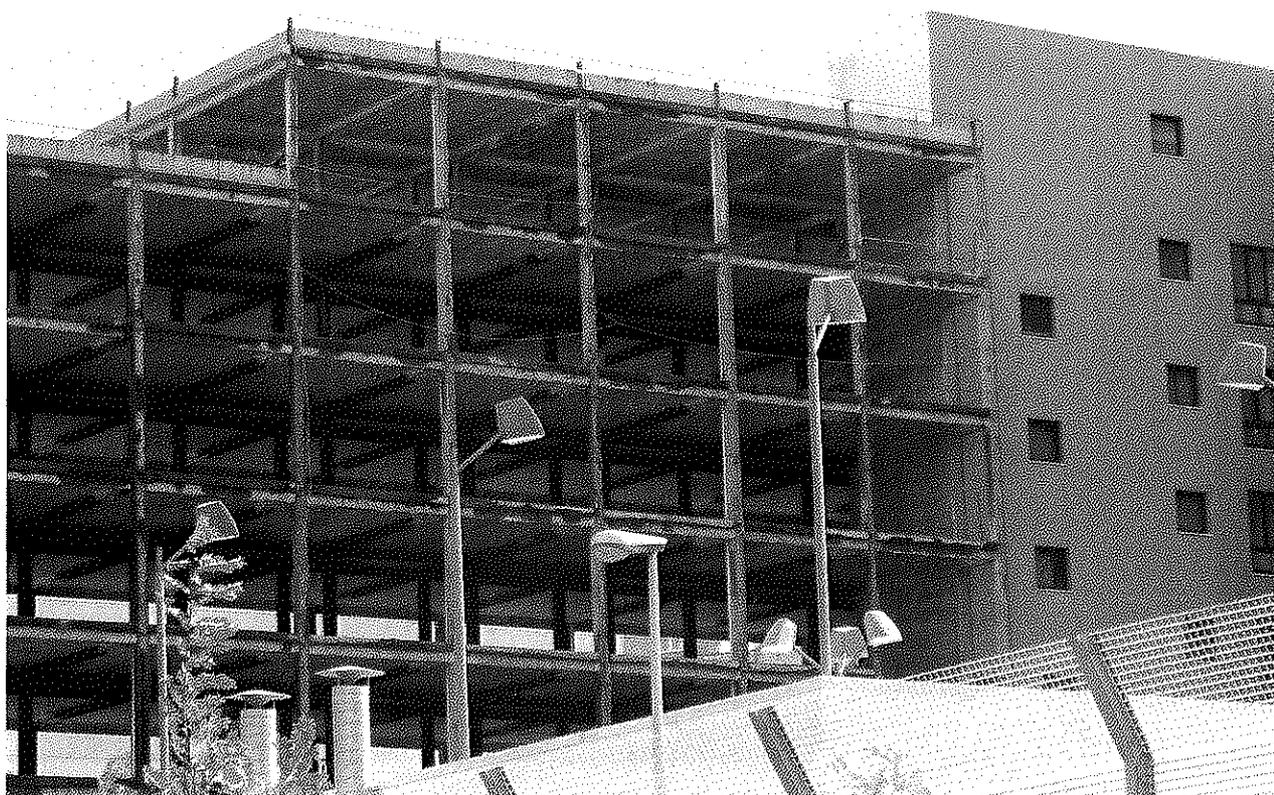
Fig. 14: particolare restringimento ultimo livello

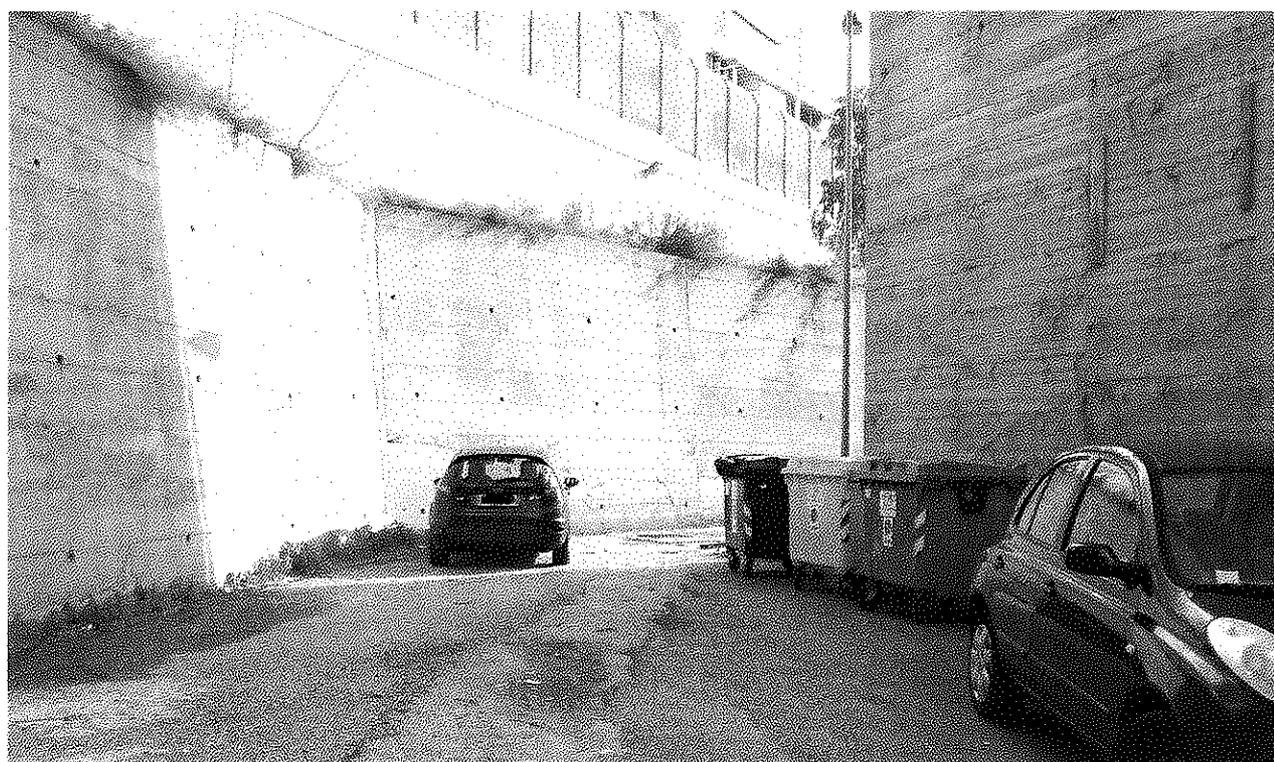
Fig. 15: lato nord edificio da completare

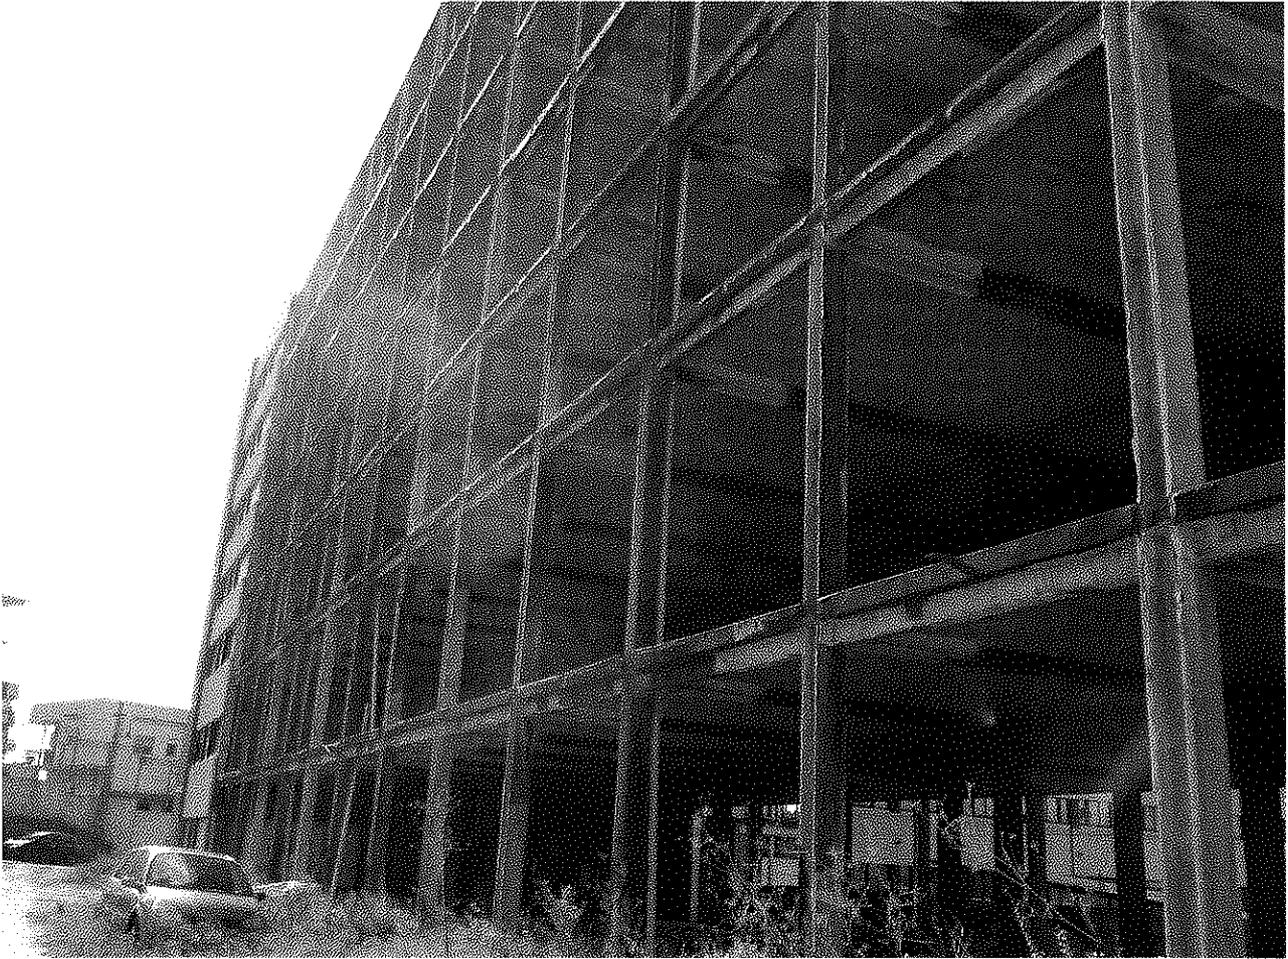
Fig. 16: prospetto est edificio da completare

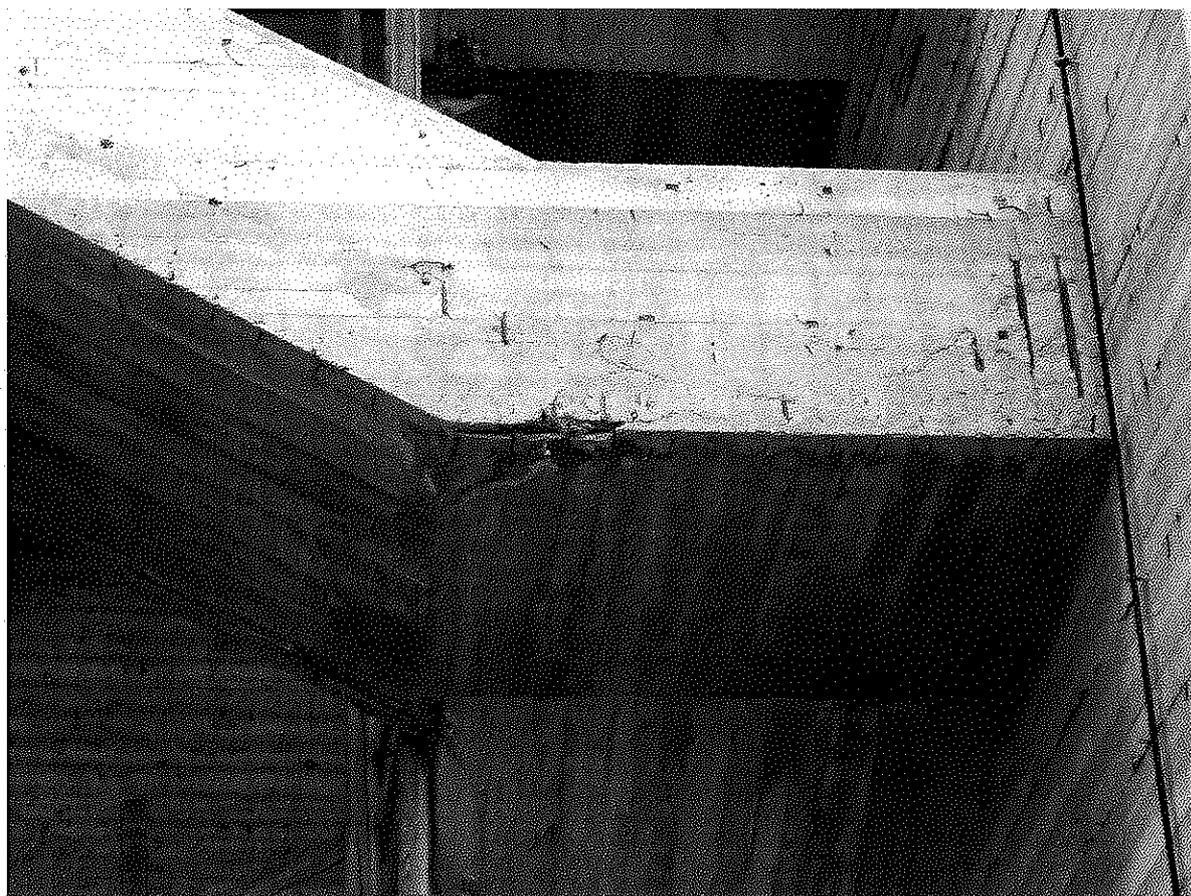
Fig. 19: particolare stato conservazione calcestruzzo vano scala

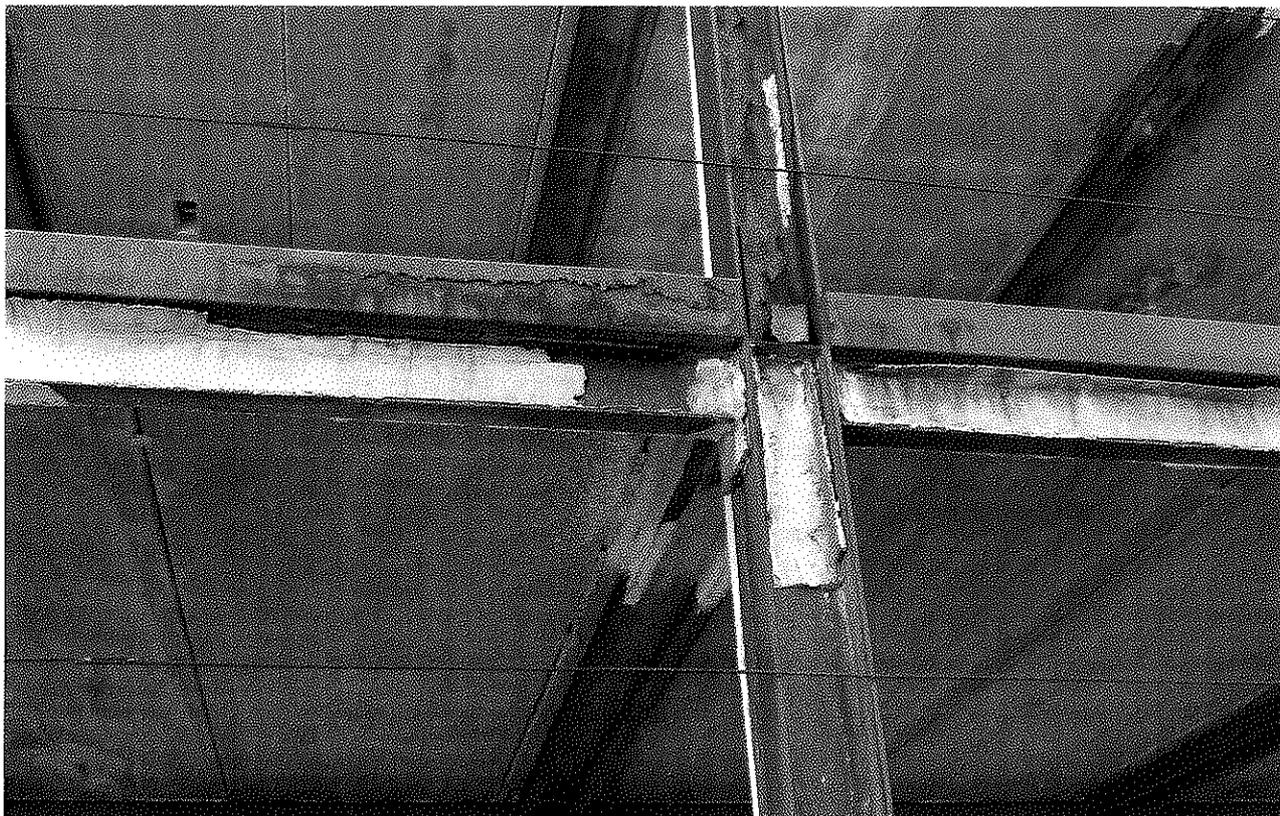
Fig. 20: particolare nodo travi-pilastro esterno

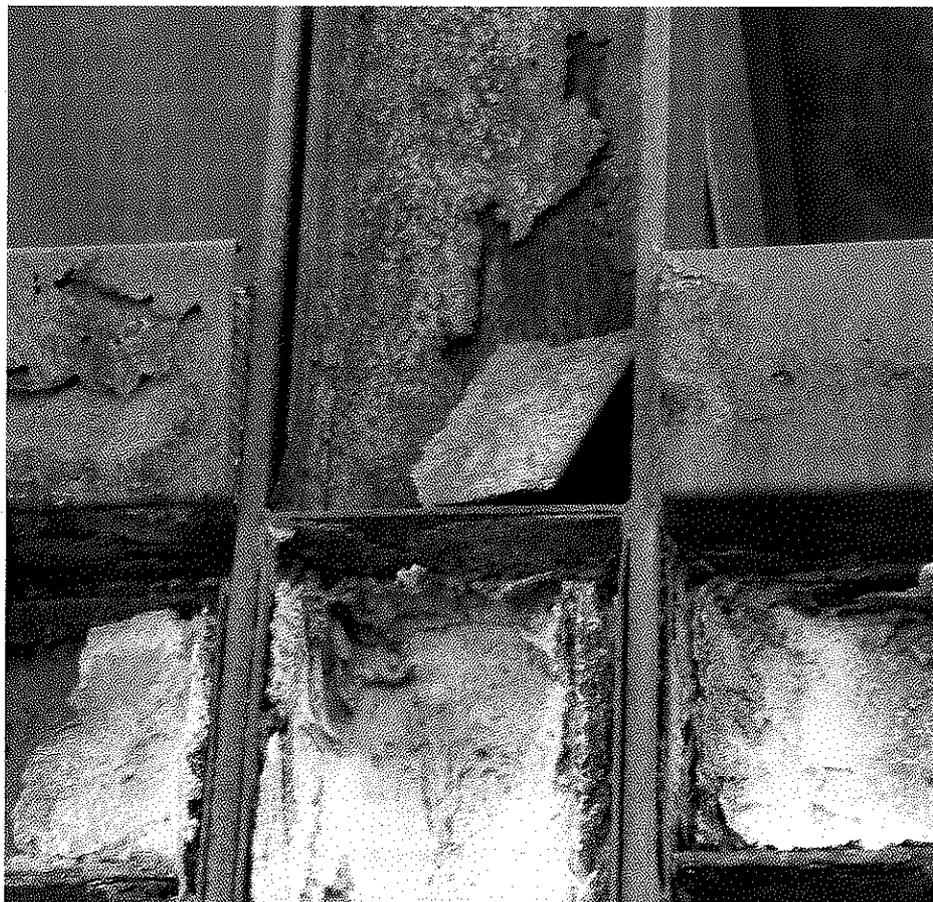
Fig. 21: particolare esfoliazione pilastro acciaio con riduzione di sezione

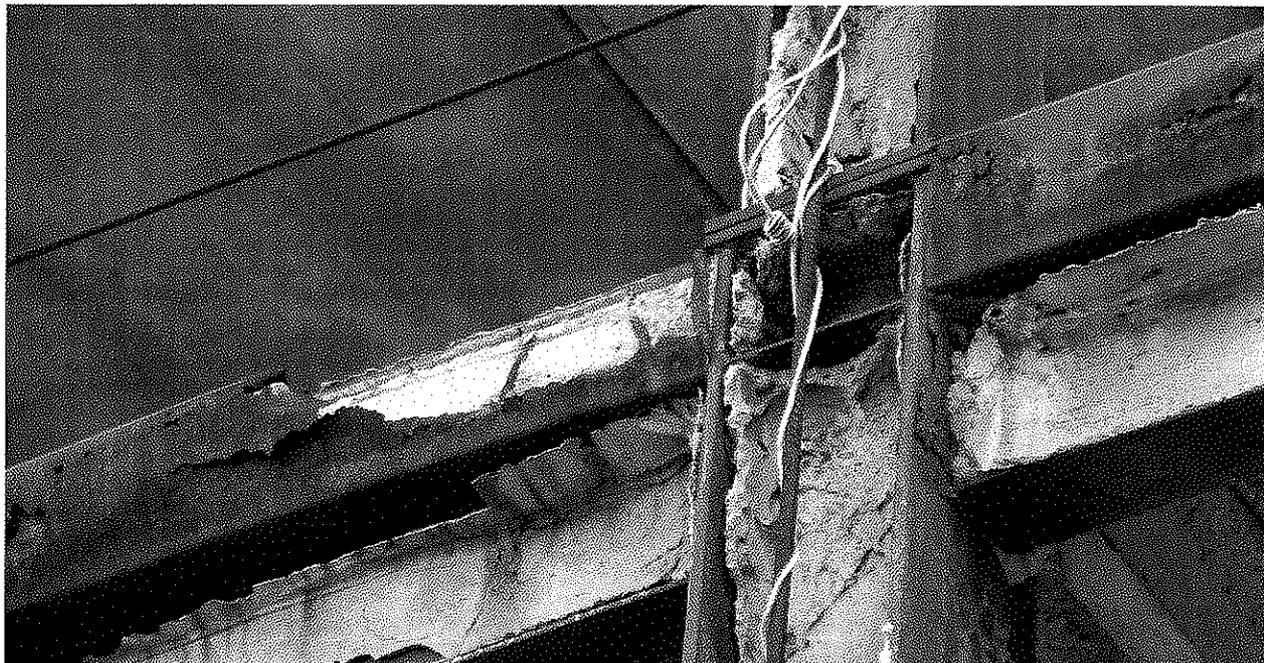
Fig. 22: particolare riduzione sezione elemento esterno del solaio
