Direzione Regionale Marche

Ancona, 10/01/2019
Prot. n. 2019/171/DRM

Oggetto: **Comune di Ancona (AN) – Demanio Patrimoniale dello Stato – Lavori in somma urgenza per la messa in sicurezza di un Arco e di un tratto di muratura perimetrale del bastione storico situati nel Parco del Cardeto, identificato alla scheda ANB0050.**

VERBALE LAVORI DI SOMMA URGENZA

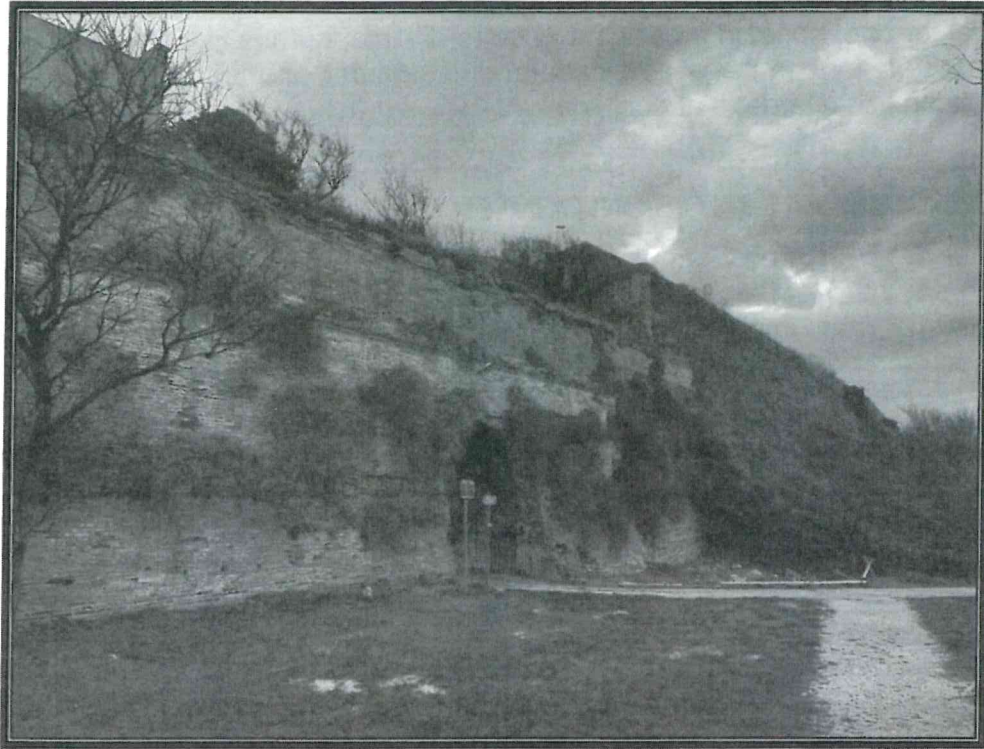
L'arco e la muratura perimetrale del bastione, sono di contenimento di un grosso strato di terreno soprastante, che probabilmente con il tempo, a seguito anche di infiltrazioni d'acqua, della posizione fronte mare, della presenza di vegetazione ancorata alla muratura, combinata con l'azione degli agenti atmosferici ha compromesso in parte la muratura portante, provocando il distacco di alcuni frammenti degli elementi costituenti la muratura, sia per rottura del laterizio, sia per problemi di aderenza della malta al laterizio in alcuni punti particolarmente esposti.

Foto 1. Vista Arco e cinta muraria "Parco del Cardeto", dove è visibile molta vegetazione che danneggia la muratura portante

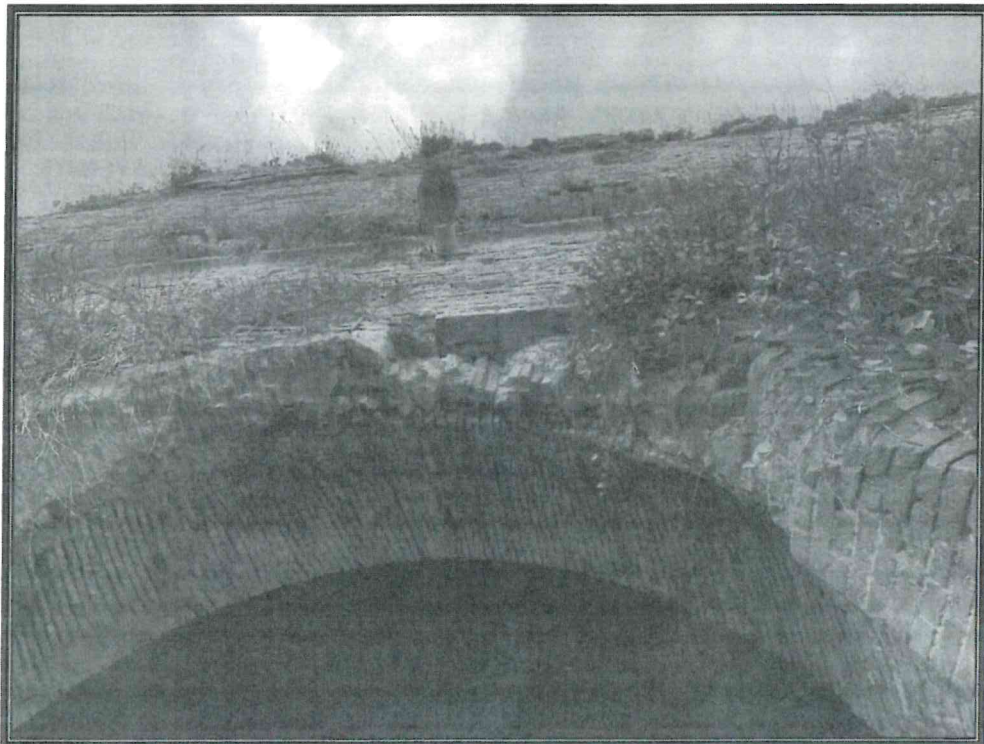
Come segnalato nell'ordinanza suindicata è stato riscontrato il forte deterioramento dell'arco in muratura di mattoni pieni, a cui mancano alcuni elementi costituenti lo stesso.

L'esposizione dell'arco alla continua azione degli agenti atmosferici, nel tempo ha provocato il forte deterioramento dello stesso, andando a provocarne il distacco di alcuni elementi portanti della muratura che lo costituiscono.

Foto 2. Particolare arco murario con forti segni di deterioramento e assenza di elementi portanti originari, andando a compromettere anche la forma originaria dello stesso.

- a) In corrispondenza dell'arco murario e per almeno tutto il tratto di tunnel, viene prevista l'interdizione del passaggio di persone con una recinzione idonea e ben fissata. Inoltre, dovrà essere posizionata tutta la segnaletica necessaria per legge.

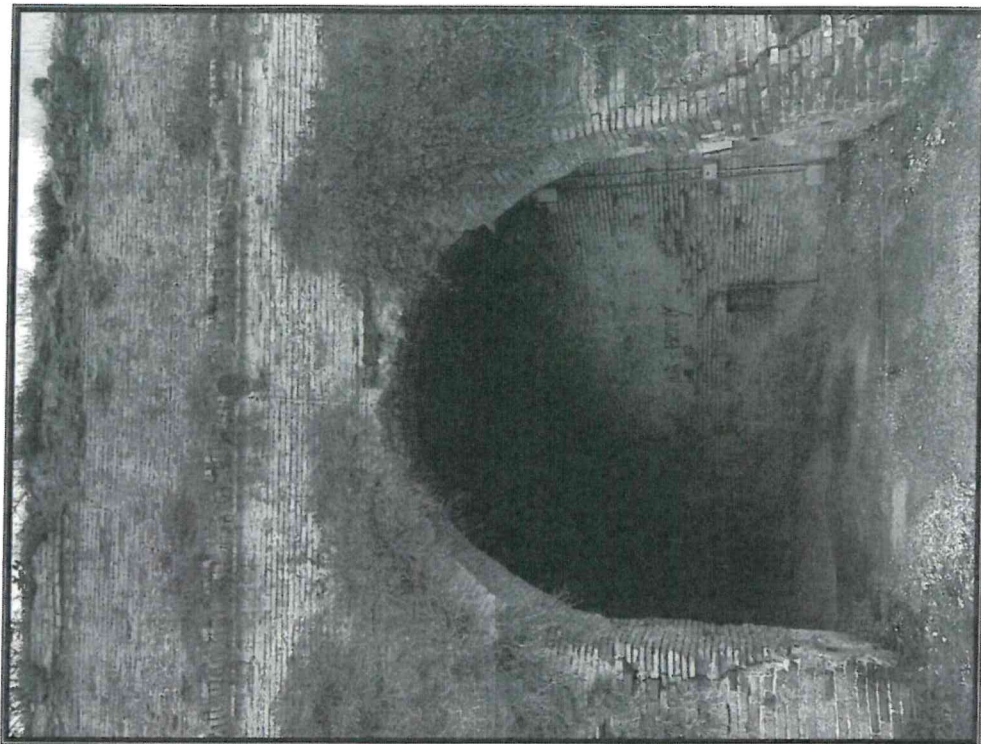
Foto 3. Vista prospettica dell'arco d'ingresso e muratura soprastante, dove sono evidenti i segni di deterioramento sia dell'arco sia della muratura perimetrale del bastione murario.

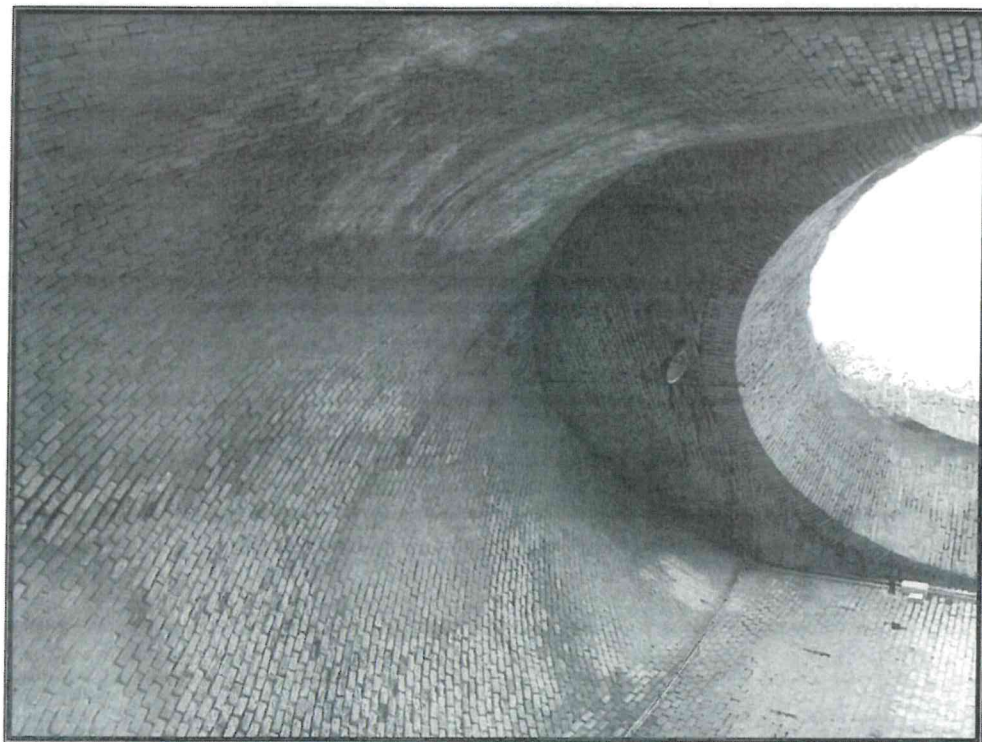
Foto 4. Vista interna alla volta in muratura che porta all'arco danneggiato.

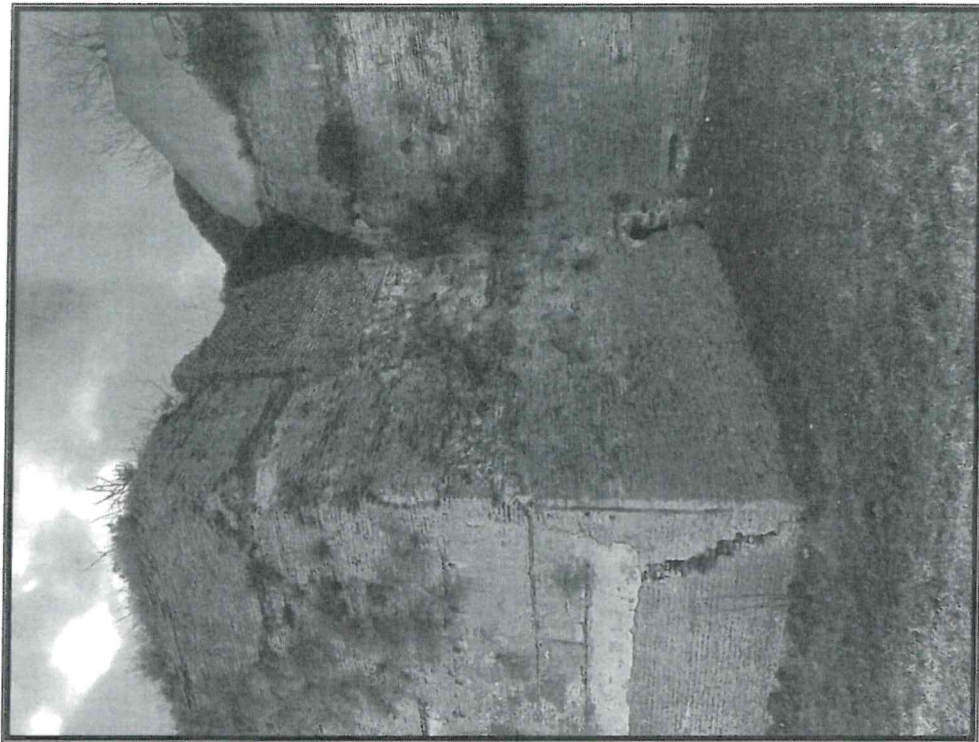
Durante il sopralluogo, è stato verificato anche la presenza di distacchi recenti dalla muratura del bastione cinquecentesco.

Foto 5. Vista di porzione del bastione murario cinquecentesco con forti segni di deterioramento con caduta elementi costitutivi della muratura portante e porzioni di nuovi setti murari realizzati in altri periodi non ben ammassati alla muratura esistente.

- b) In corrispondenza della muratura perimetrale del bastione murario storico, dovrà essere prevista una rete di protezione controventata con basamenti mobili, fissata al terreno, posta in prossimità al tratto di cinta muraria che presenta maggiori segni di deterioramento e con caduta di frammenti murari, per creare una zona di sicurezza interdetta al pubblico.

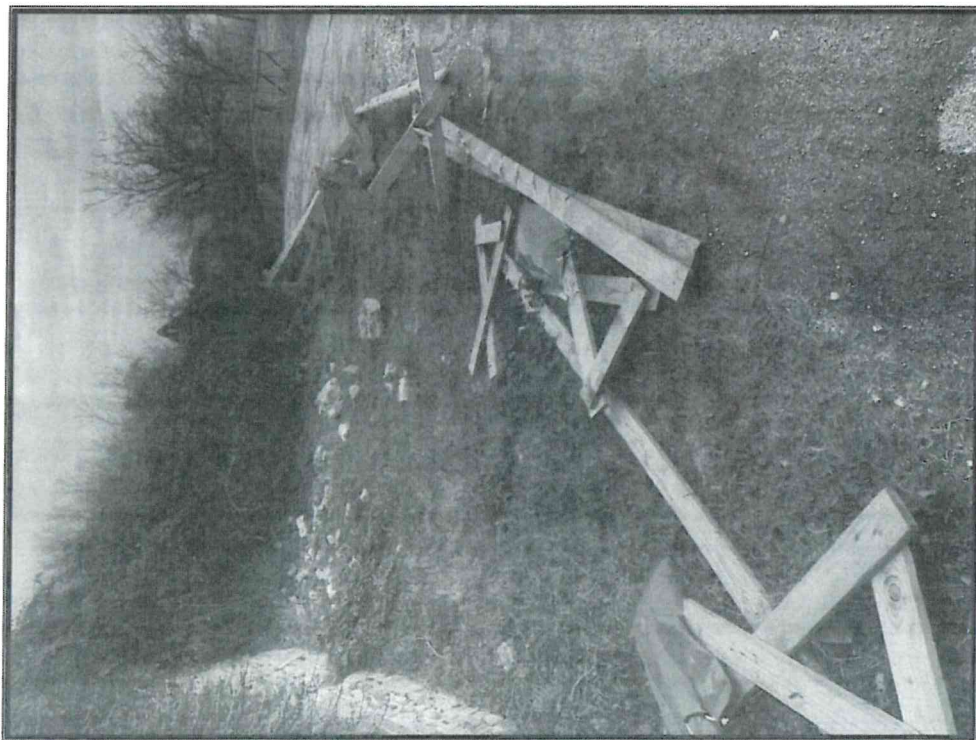
Foto 6. Recente caduta sassi dalla muratura portante del muro di cinta, in prossimità dell'arco murario.
