COMUNE DI CITTADUCALE (RI) – SCUOLA FORESTALE CARABINIERI
PALAZZINA DEL COMANDO, COSIDDETTO "CORPO AFRICA"

STUDIO DI FATTIBILITA' TECNICA ED ECONOMICA
PER L'INTERVENTO DI MESSA IN SICUREZZA

E1

INDAGINI SULLE MURATURE E
SUGLI ORIZZONTAMENTI
VISIVE-ENDOSCOPICHE

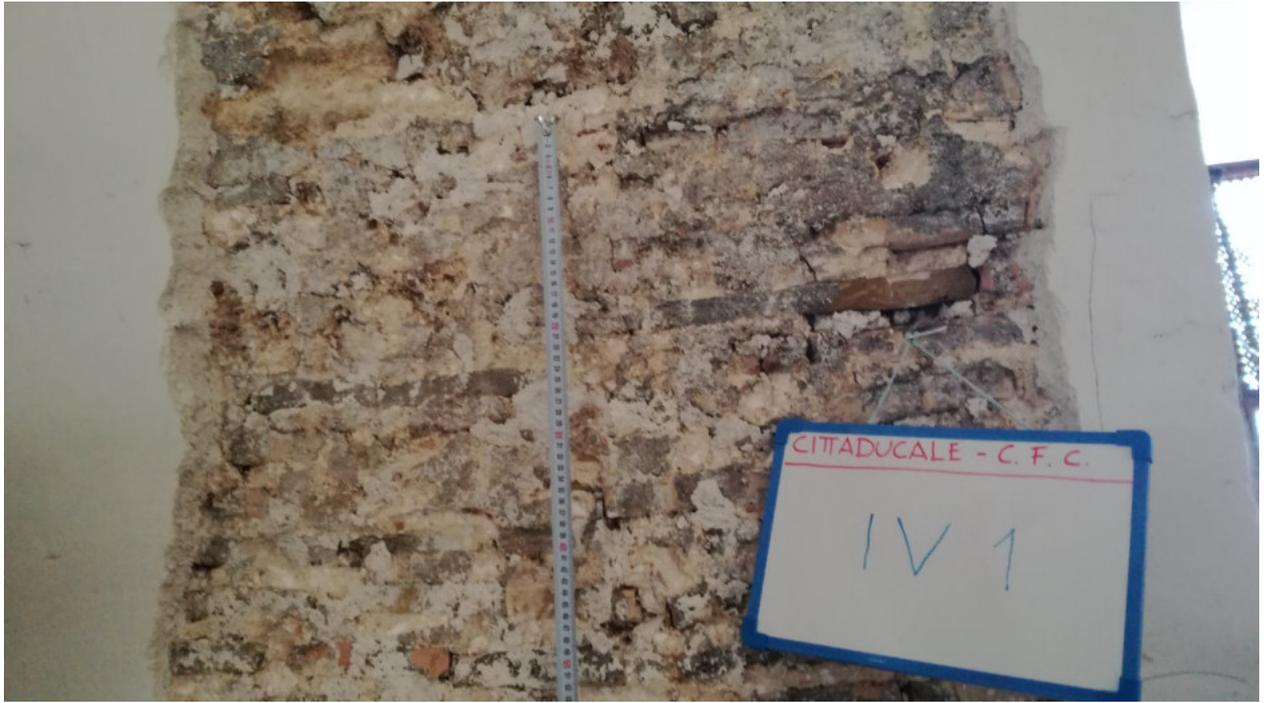
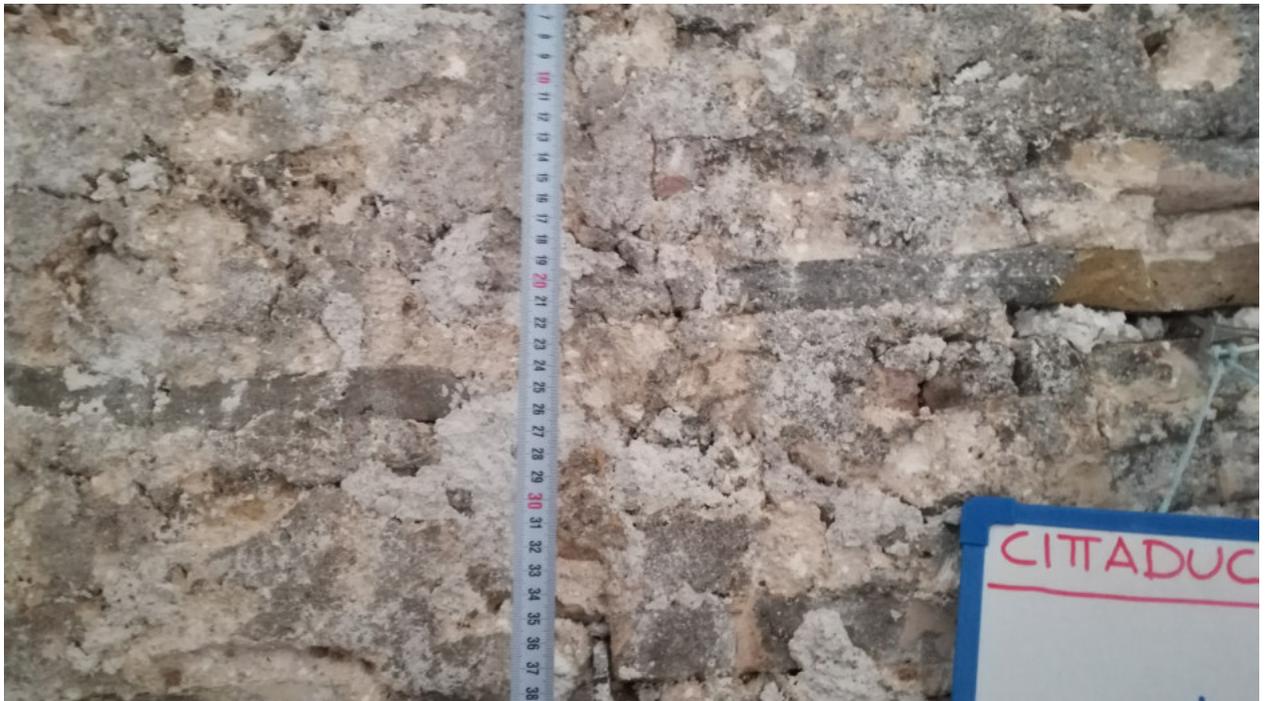
Foto n.1 – INDAGINE VISIVA IV 1

L'indagine IV1 (allegato B foto n.1-2) ha evidenziato che la volta in oggetto è realizzata con una muratura in elementi in laterizio pieno posti a coltello di spessore variabile tra 2,5 e 4 cm e ricorsi di malta di spessore 2-3 cm.

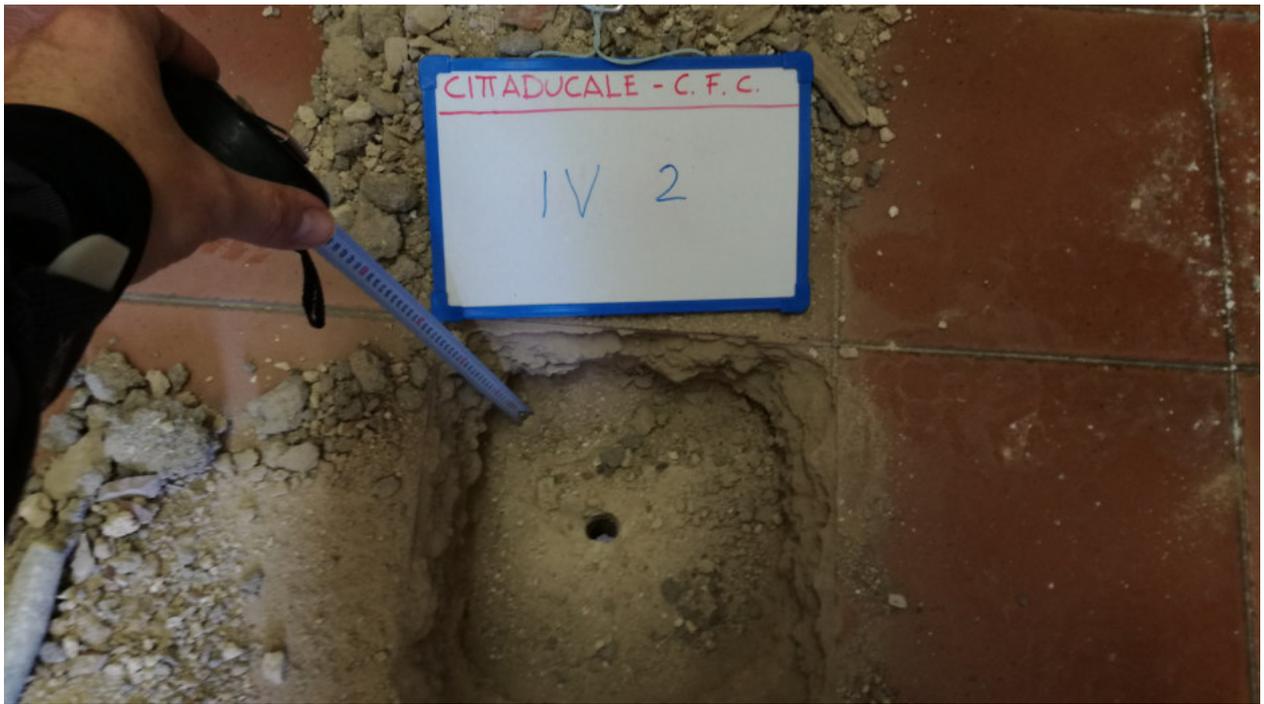
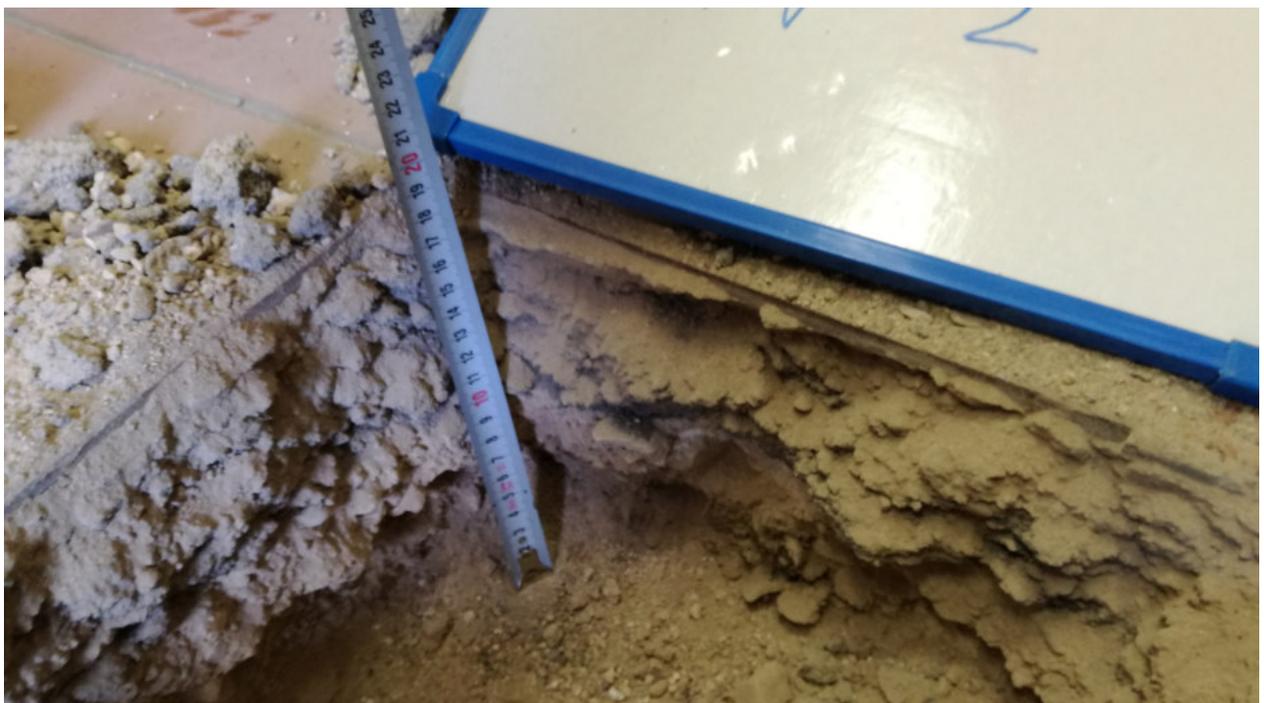
Foto n.3 – INDAGINE VISIVA IV 2

L'indagine IV2 (allegato B foto n.3-4) sulla sommità della volta ha evidenziato un riempimento di circa 19 cm ed uno spessore strutturale di 34 cm.

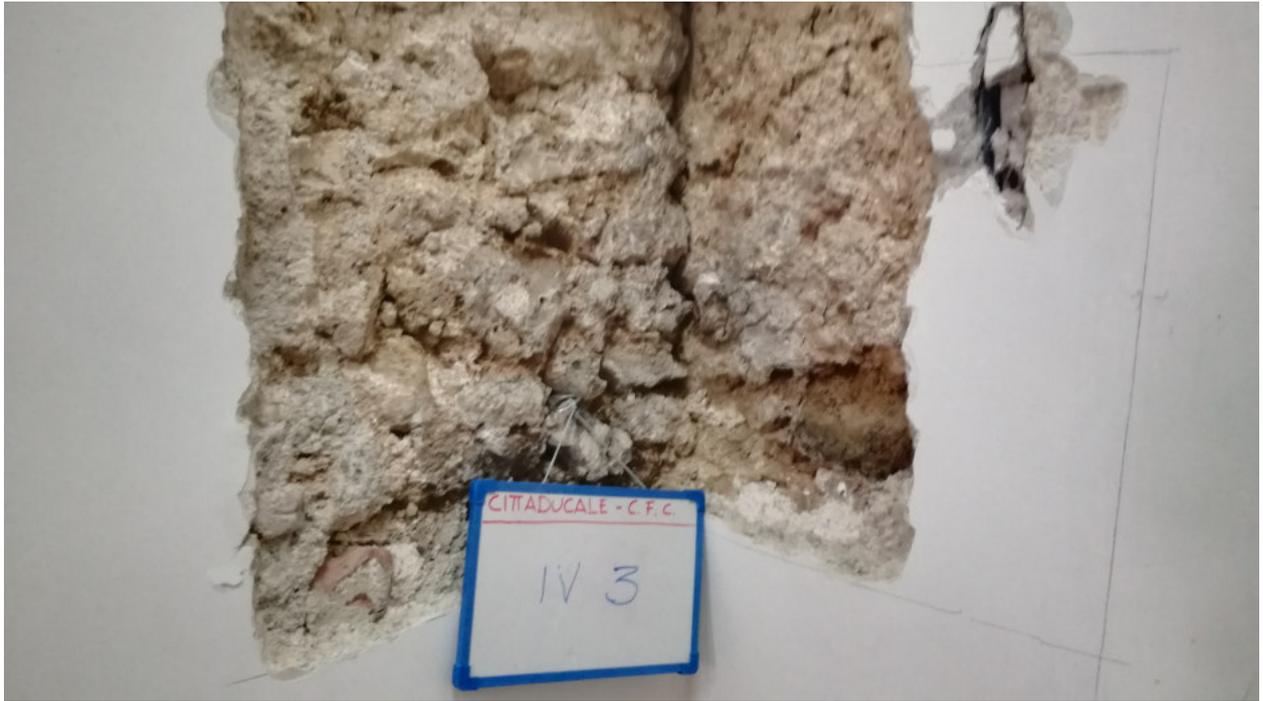
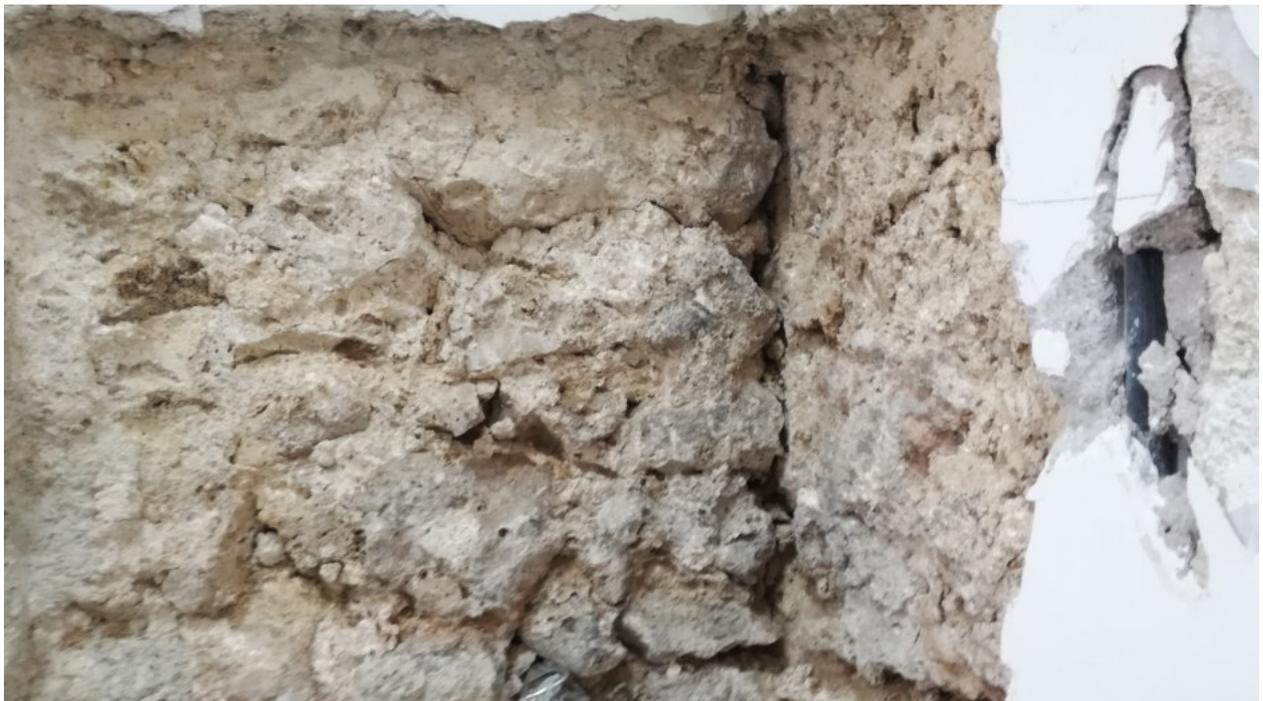
Foto n.5 – INDAGINE VISIVA IV 3

L'indagine IV3 (allegato B foto n.5-6) eseguita all'intersezione tra un muro perimetrale ed un muro di spina ha evidenziato uno scarso livello di ammorsamento, una muratura di cattiva qualità in pietrame

calcareo, in quanto la malta si incide con il dito, l'orizzontalità dei ricorsi non è rispettata e il pietrame ha pezzatura variabile; sulla muratura perimetrale si è evidenziata la presenza di pietra tipo sponga con scarse caratteristiche di resistenza.

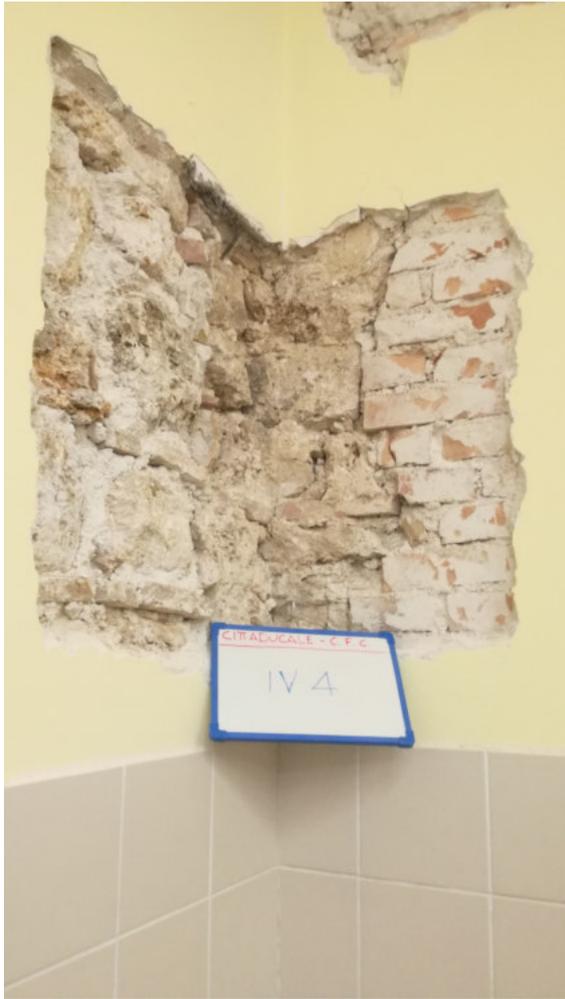
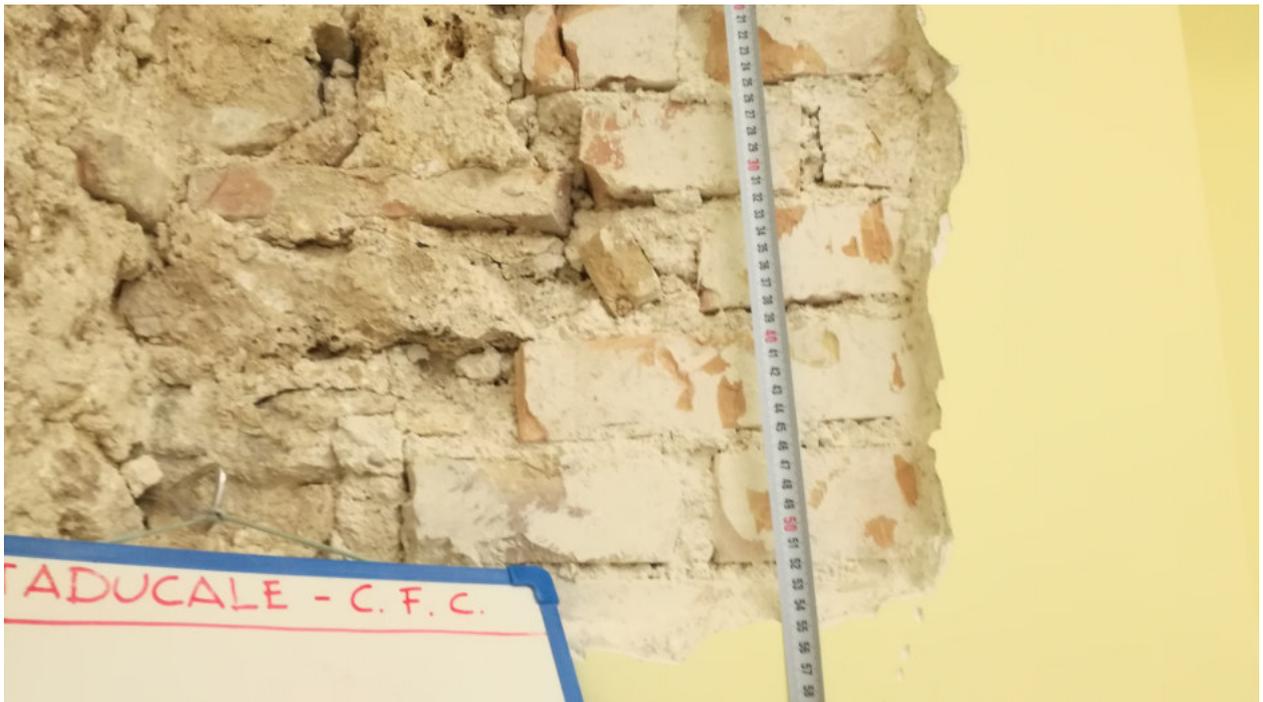
Foto n.7- I INDAGINE VISIVA IV 4

L'indagine IV4 (allegato B foto n.7-8) eseguita all'intersezione tra due muri perimetrali ha evidenziato un discreto livello di ammorsamento, una muratura in pietrame calcareo con alcuni elementi in laterizio, segni di presenza di vecchia apertura e segni evidenti di precedenti interventi quali: spalletta in muratura in mattoni tozzotti, cucitura di lesioni mediante malte e reti speciali con barra diametro 6 mm probabilmente con funzione di diaframma di collegamento.

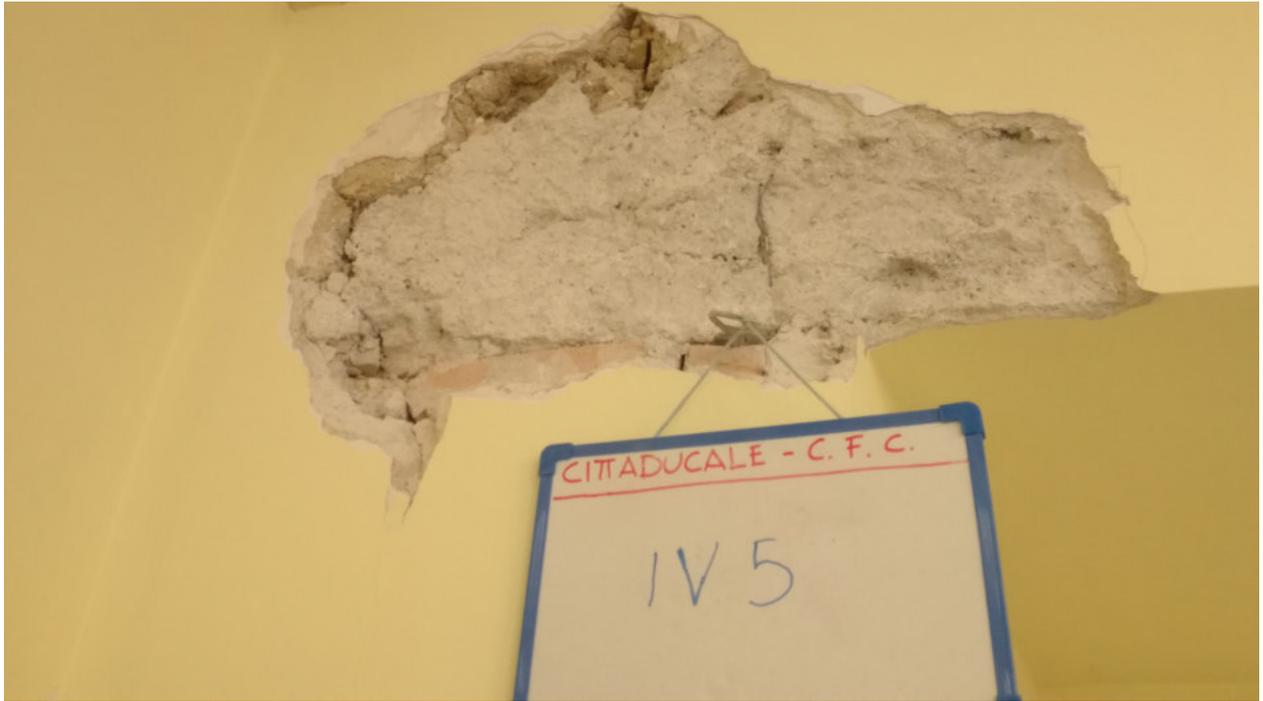
Foto n.9- INDAGINE VISIVA IV 5

L'indagine IV5 (allegato B foto n.9) eseguita sull'architrave della finestra ha evidenziato la presenza di un architrave in c.a. gettato con un buon appoggio su tutto lo spessore interno ispezionato.

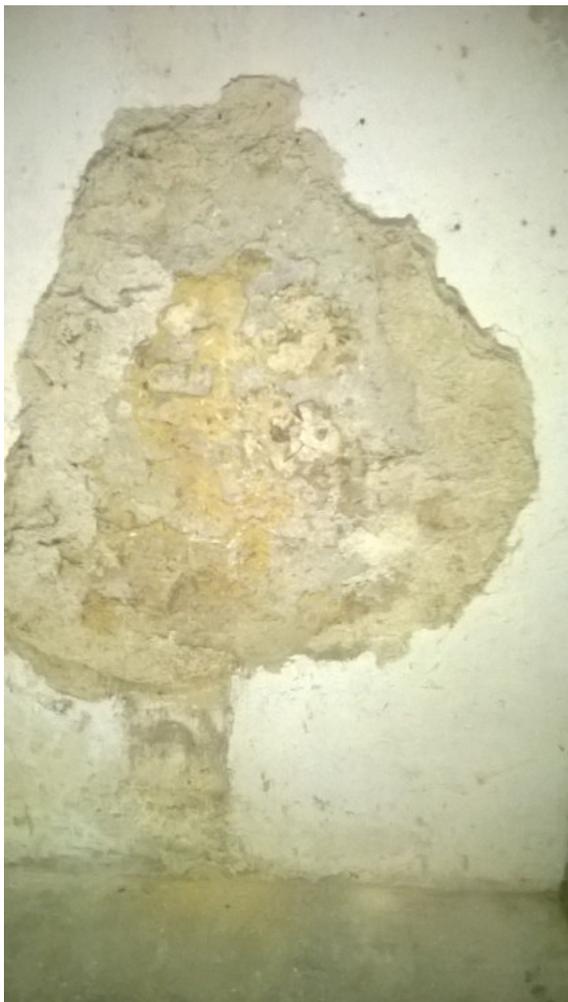
Foto n.10- INDAGINE VISIVA IV 6

L'indagine IV6 (allegato B foto n.10) eseguita sulla parete di spina del piano seminterrato è stata realizzata per valutare la qualità muraria; è risultata una muratura in pietrame calcareo di cattiva qualità, in quanto la malta si incide con il dito, l'orizzontalità dei ricorsi non è rispettata e il pietrame ha pezzatura variabile.

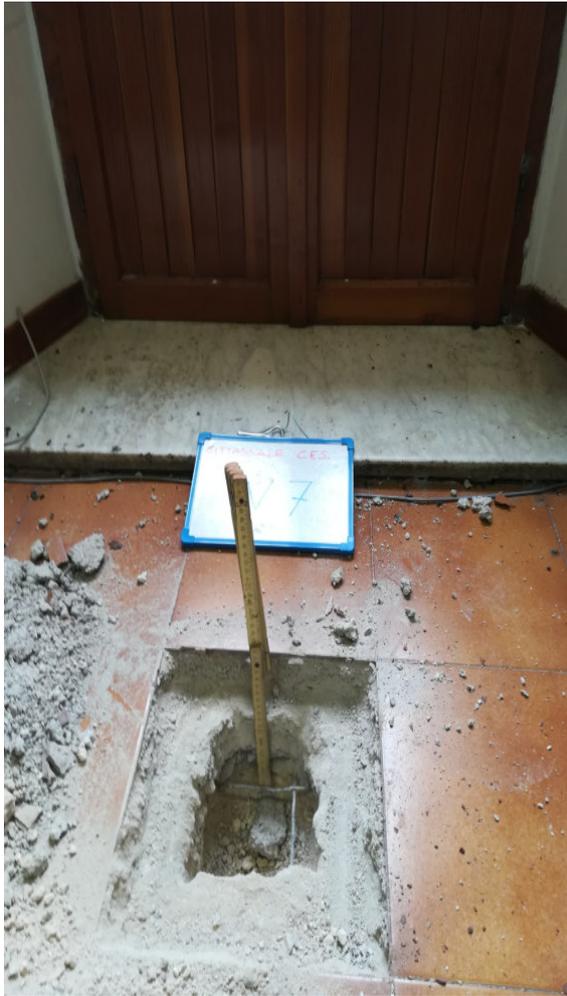
Foto n.11- INDAGINE VISIVA IV 7

L'indagine IV7 (allegato B foto n.11) eseguita sul pavimento al piano primo, ha evidenziato la presenza di una soletta armata in c.a. con spessore di circa 10 cm con rete da 6 mm e passo 20x20 cm, con sottostante riempimento di cui non è stato possibile indagare lo spessore e raggiungere poi lo spessore della volta inferiore. Questa indagine appura, insieme alla IV16 che sulla volta è stato realizzato un intervento di soletta armata, forse collegata ai muri (da approfondire durante la progettazione definitiva).

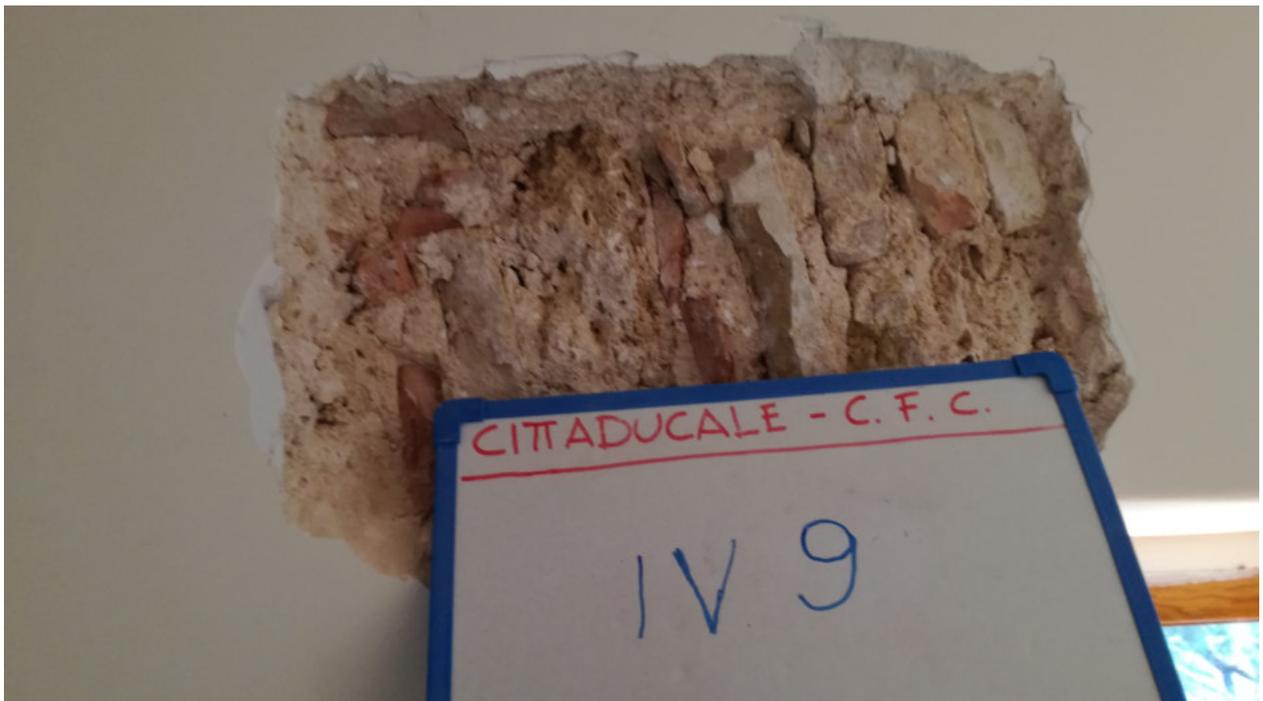
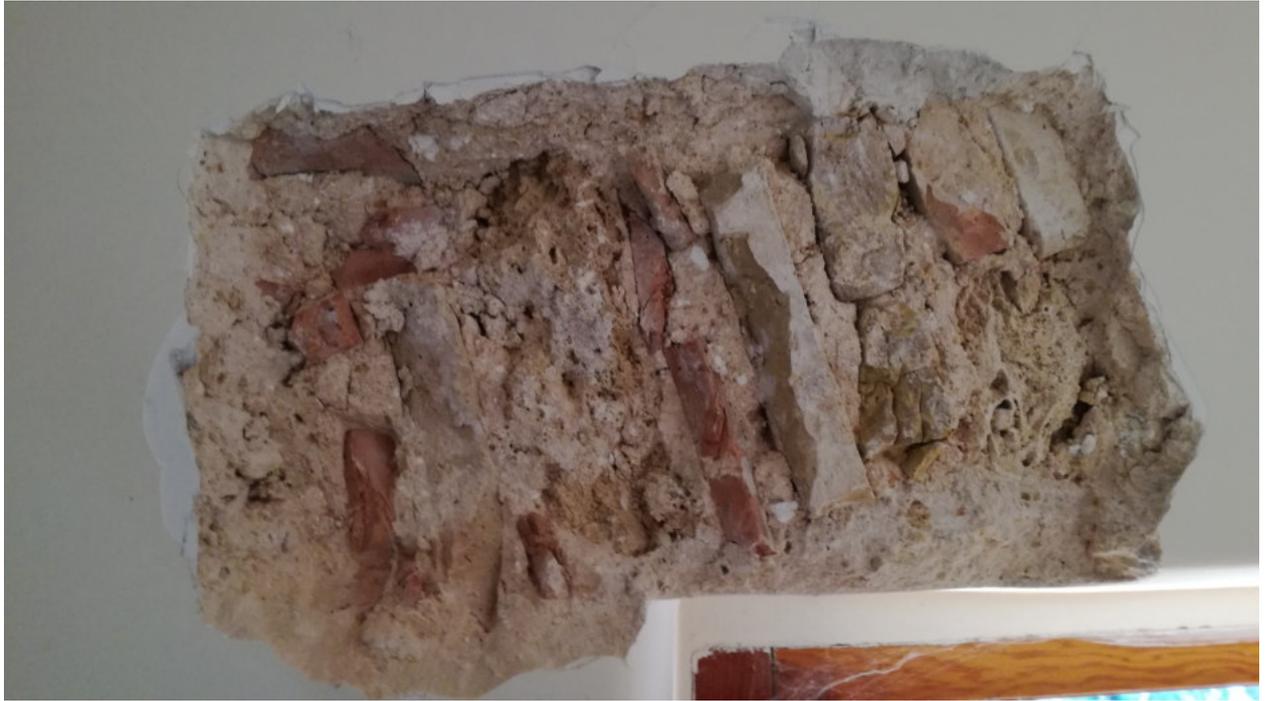
Foto n.12- INDAGINE VISIVA IV 9

L'indagine IV9 (allegato B foto n.12-13) eseguita sull'architrave della finestra ha evidenziato la presenza di un architrave in mattoni e pietre posti a coltello.

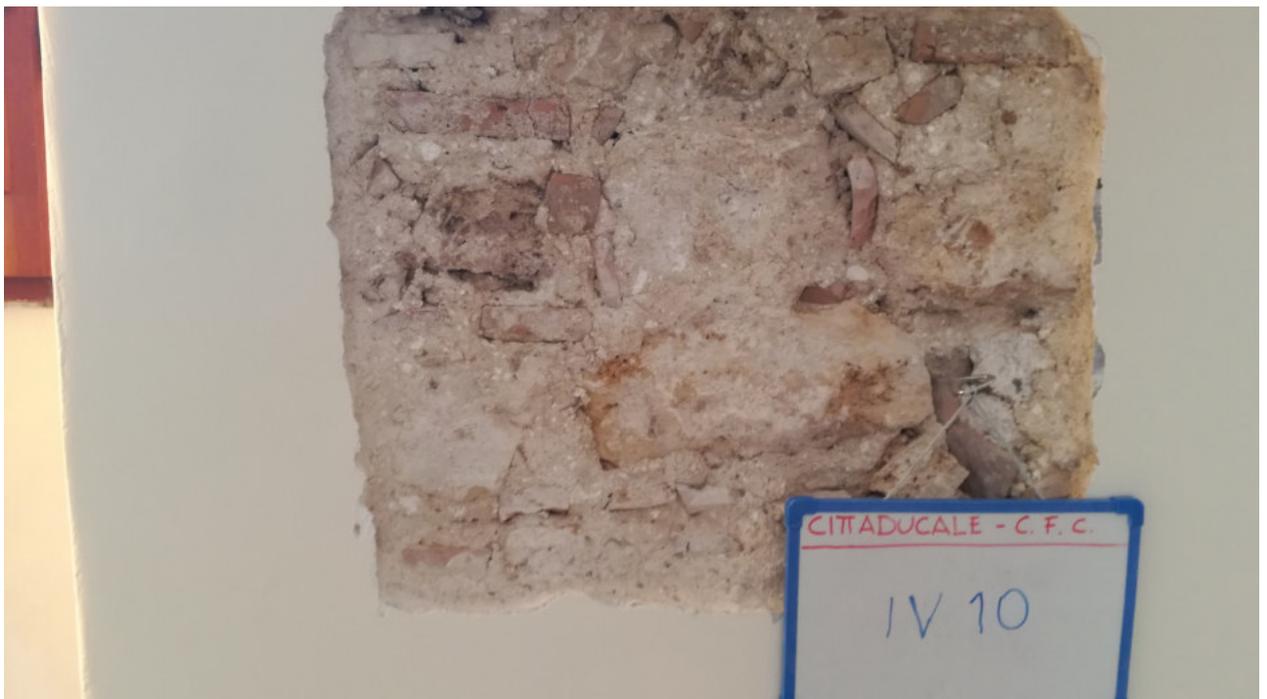
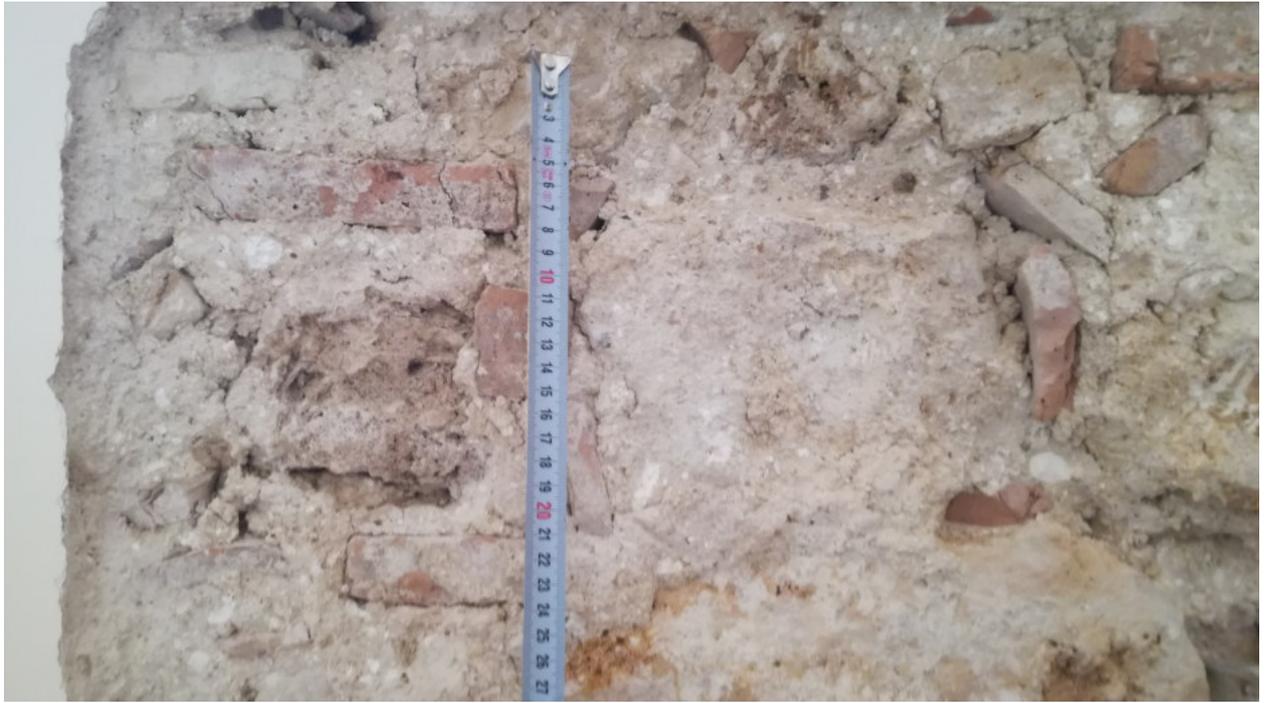
Foto n.14- INDAGINE VISIVA IV 10

L'indagine IV10 (allegato B foto n.14-15) eseguita sulla parete perimetrale ha evidenziato una muratura in pietrame calcareo a conci irregolari, sponga e mattoni, legati con malta che si incide con il dito.

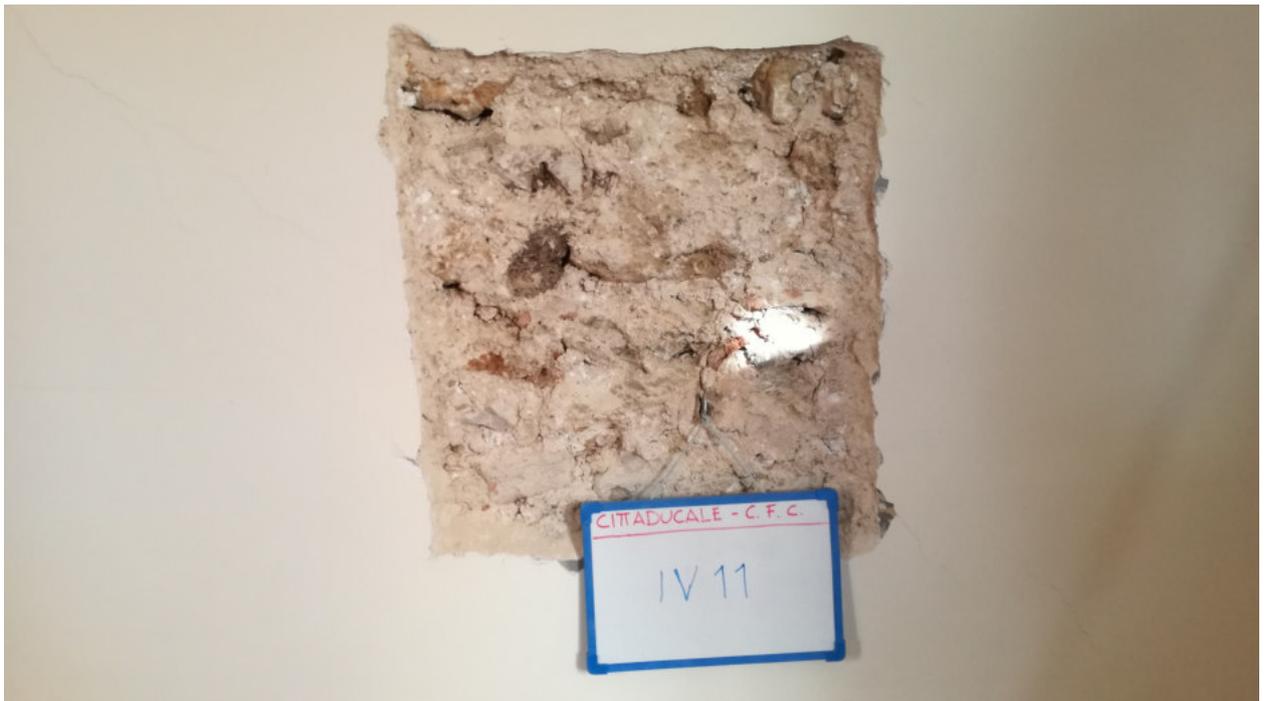
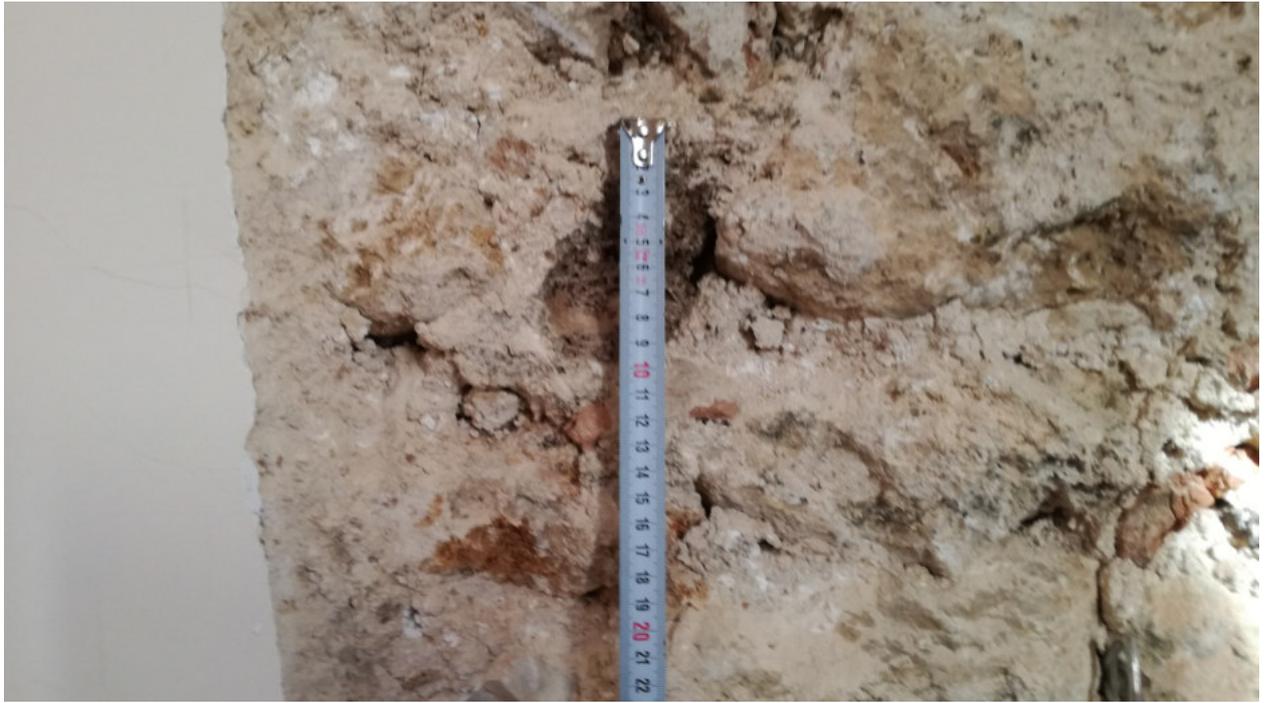
Foto n.16- INDAGINE VISIVA IV 11

L'indagine IV11 (allegato B foto n.16-17) eseguita sulla parete perimetrale ha evidenziato una muratura in pietrame calcareo a conci irregolari, sponga e mattoni, legati con malta che si incide con il dito. Si è appurato approfondendo l'indagine che la muratura è piena.

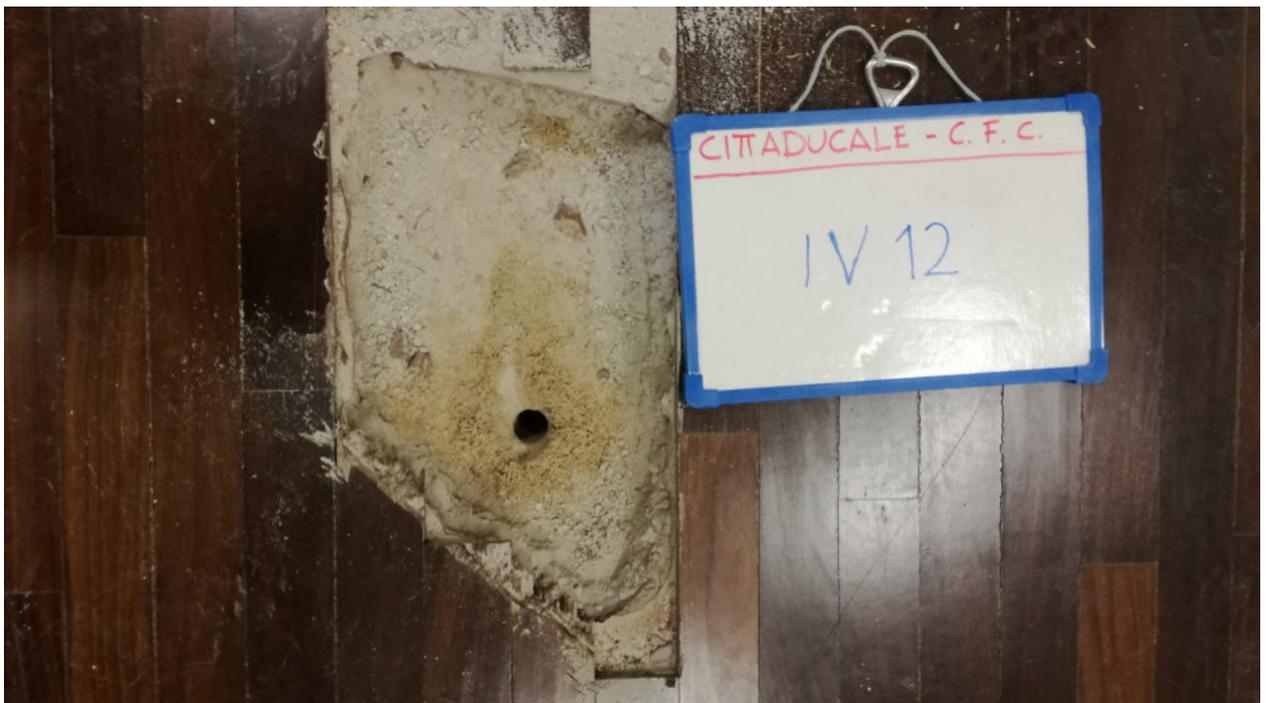
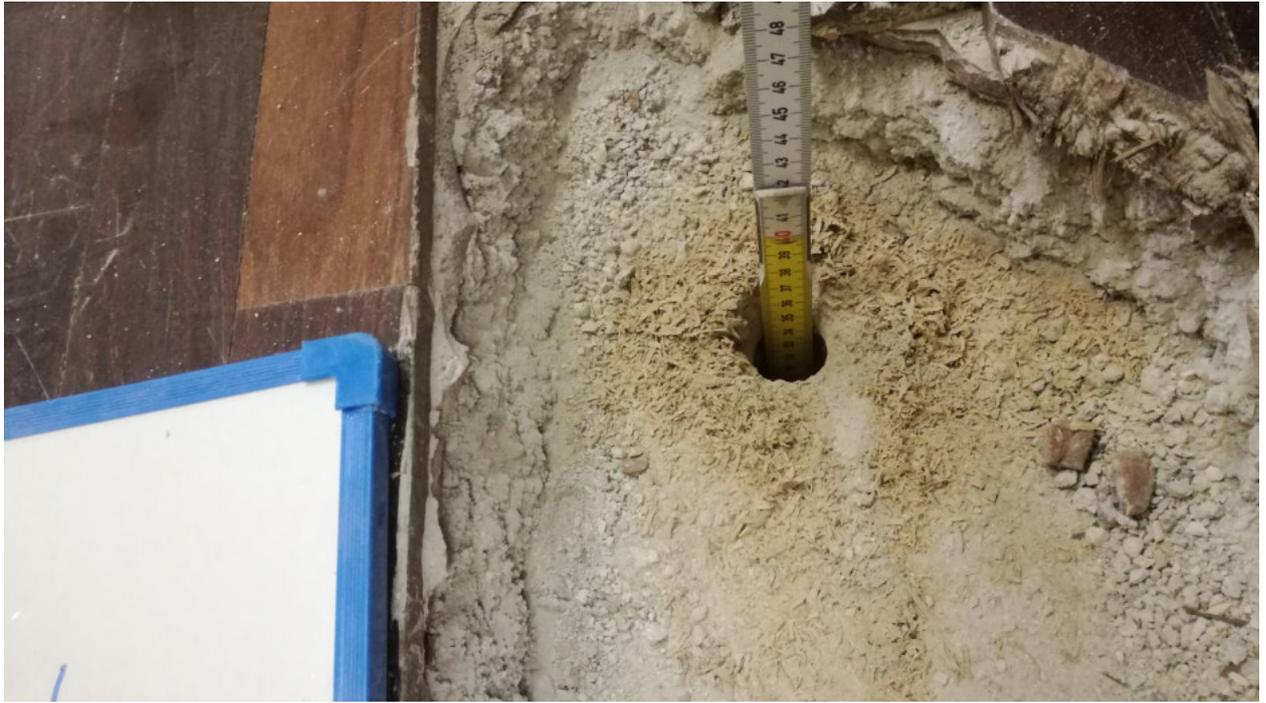
Foto n.18- INDAGINE VISIVA IV 12

L'indagine IV12 (allegato B foto n.18-19) effettuata sul cervello della volta ha evidenziato un riempimento di circa 9 cm ed uno spessore strutturale di 34 cm.

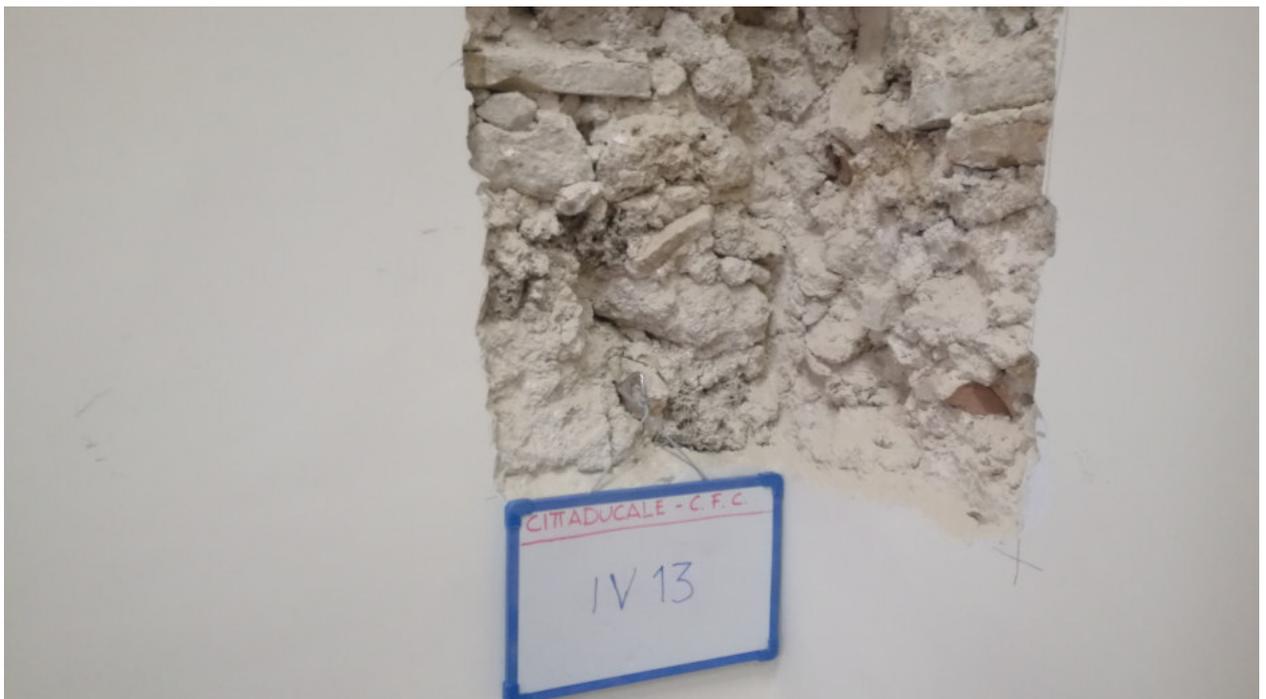
Foto n.20- INDAGINE VISIVA IV 13

L'indagine IV13 (allegato B foto n.20) eseguita all'intersezione tra muri di spina ha evidenziato una muratura piena in pietrame calcareo a conci irregolari, sponga e mattoni, legati con malta che si incide con il dito nonché un buon livello di ammorsamento tra i due muri.

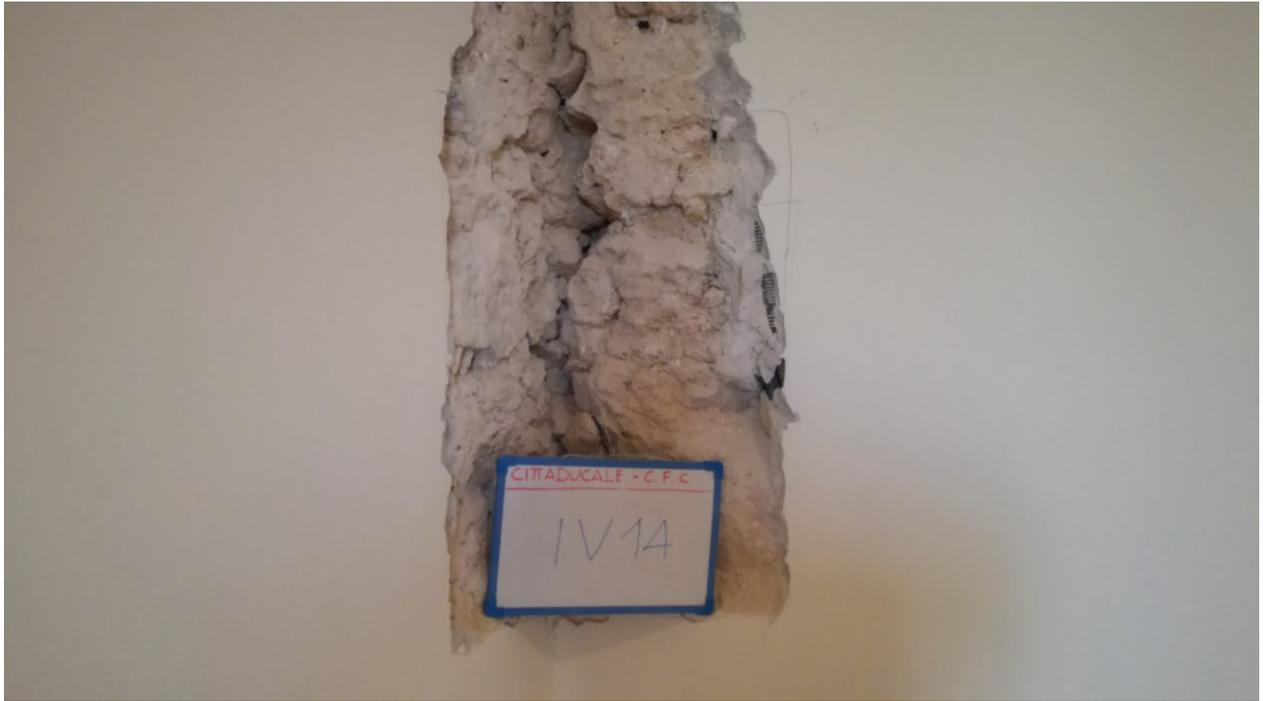
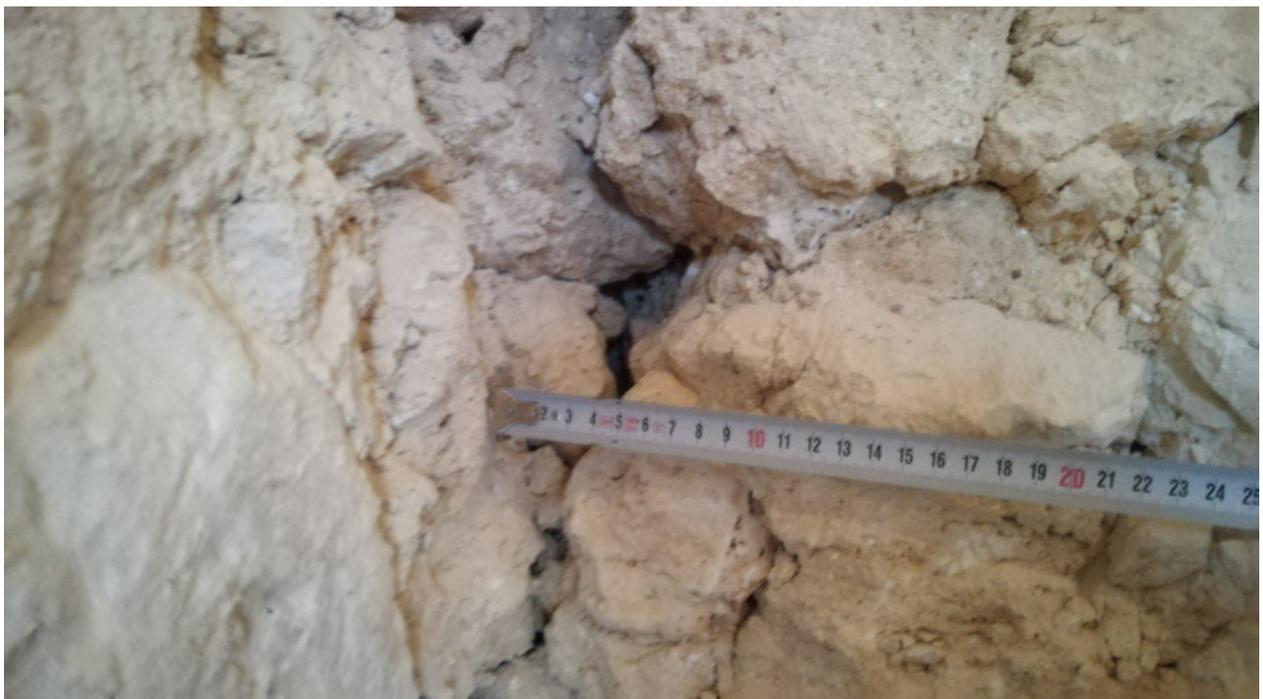
Foto n.21- INDAGINE VISIVA IV 14

L'indagine IV14 (allegato B foto n.21-22) eseguita all'intersezione tra un muro perimetrale ed un muro di spina ha evidenziato la completa mancanza di ammorsamento, una muratura di cattiva qualità in pietrame calcareo, in quanto la malta si incide con il dito, l'orizzontalità dei ricorsi non è rispettata e il pietrame ha pezzatura variabile.

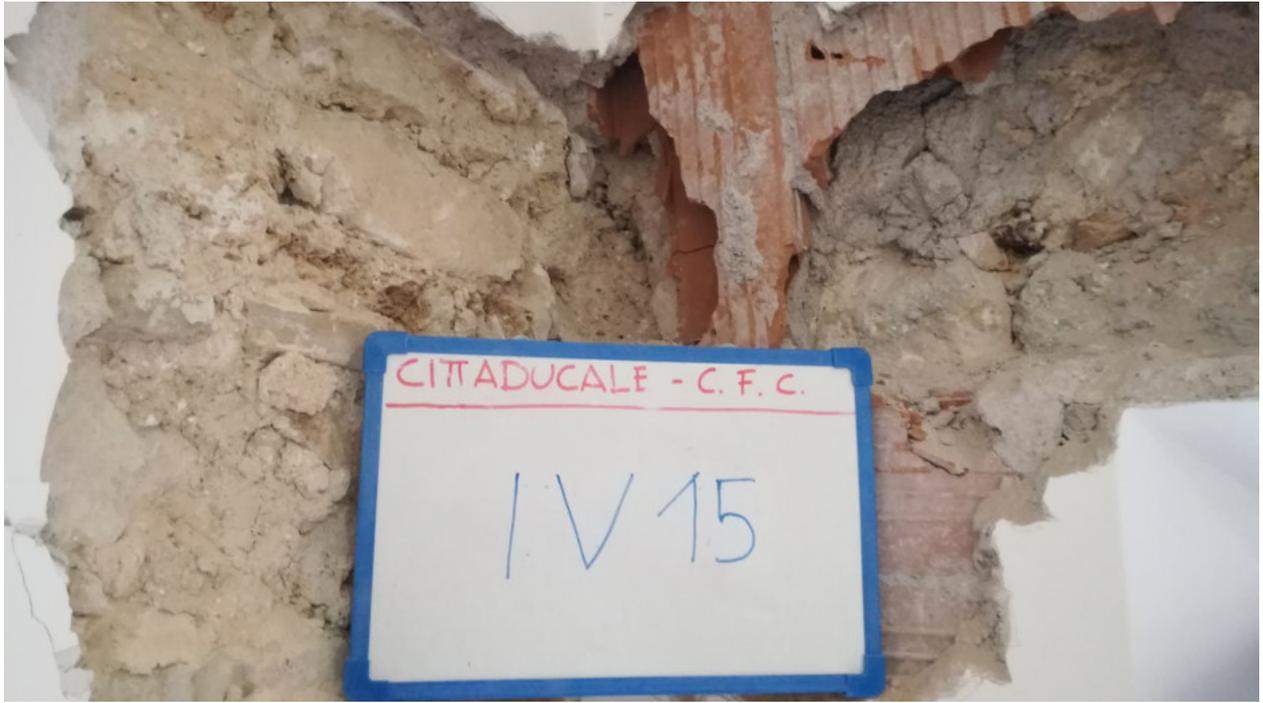
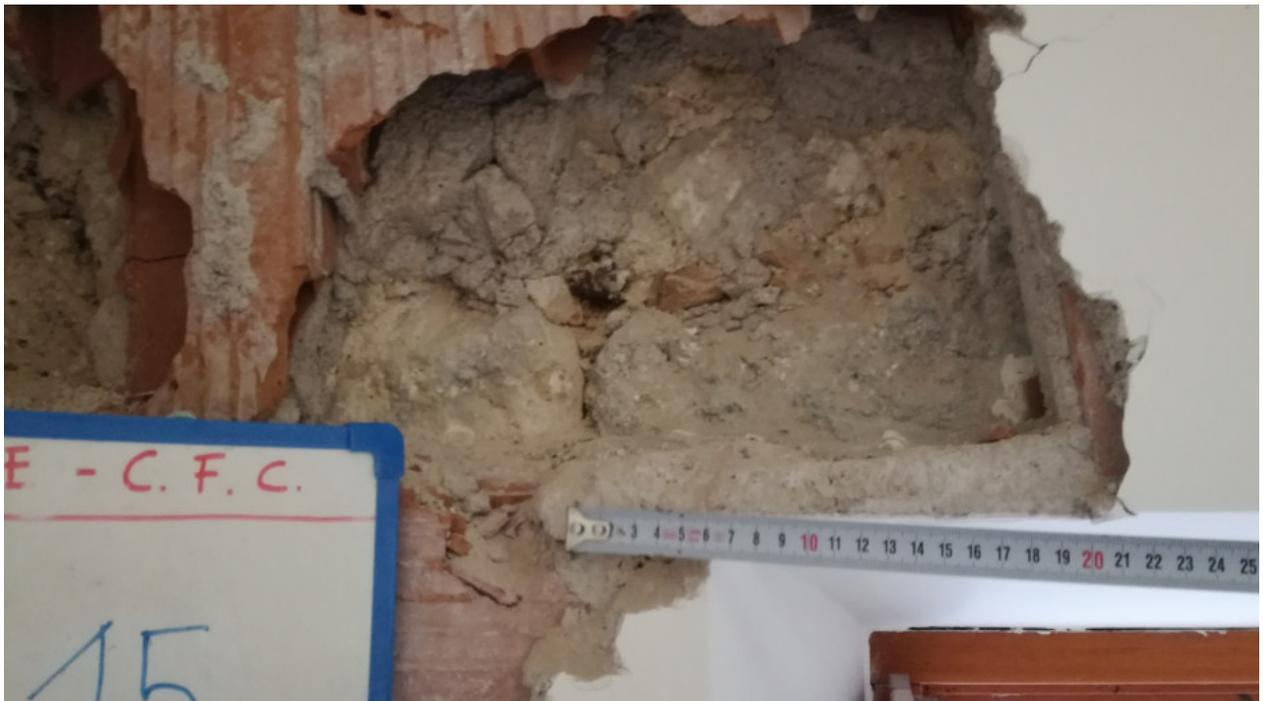
Foto n.23- INDAGINE VISIVA IV 15

L'indagine IV15 (allegato B foto n.23-24) eseguita sull'architrave della finestra ha evidenziato la presenza di un architrave in c.a. del quale non è stato possibile verificare l'appoggio per l'intero spessore della muratura.

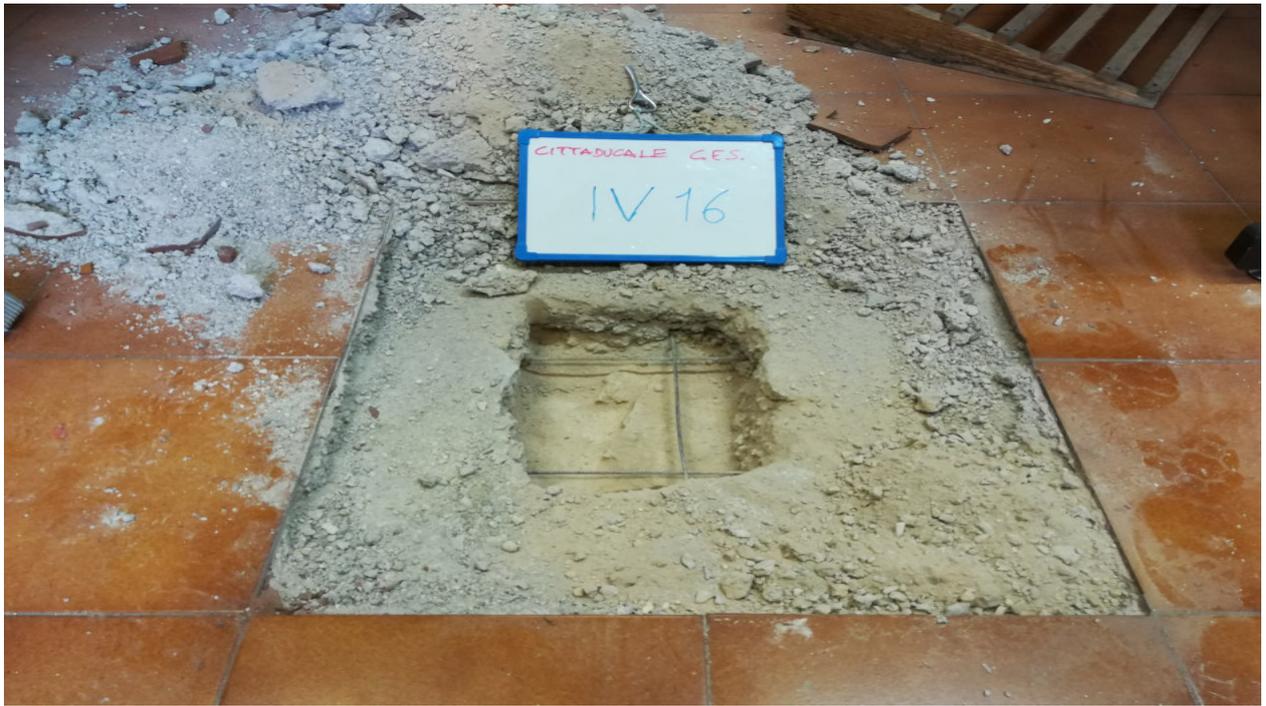
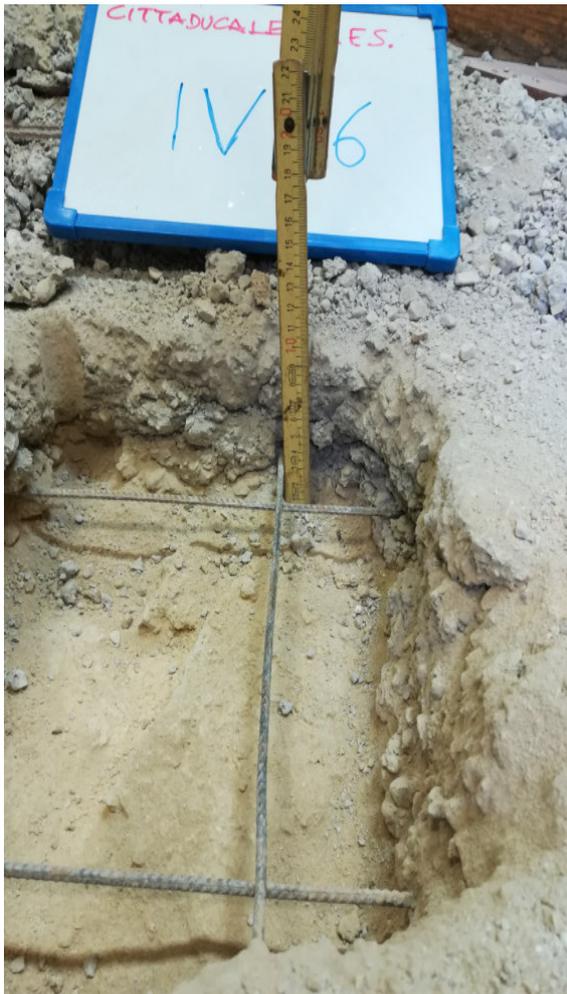
Foto n.25- INDAGINE VISIVA IV 16

L'indagine IV16 (allegato B foto n.25-26) eseguita sul pavimento al piano primo, ha evidenziato la presenza di una soletta armata in c.a. con spessore di circa 10 cm con rete da 6 mm e passo 20x20 cm, con sottostante riempimento incoerente di spessore di 3 cm e spessore strutturale della volta in pietrame calcareo di 34 cm. Questa indagine appura insieme alla IV7 che sulla volta è stato realizzato un intervento di soletta armata, forse collegata ai muri (da approfondire durante la progettazione definitiva).
