COMUNE DI CITTADUCALE (RI) – SCUOLA FORESTALE CARABINIERI
PALAZZINA DEL COMANDO, COSIDDETTO "CORPO AFRICA"

STUDIO DI FATTIBILITA' TECNICA ED ECONOMICA
PER L'INTERVENTO DI MESSA IN SICUREZZA

E1

INDAGINI SULLE MURATURE E
SUGLI ORIZZONTAMENTI
VISIVE-ENDOSCOPICHE

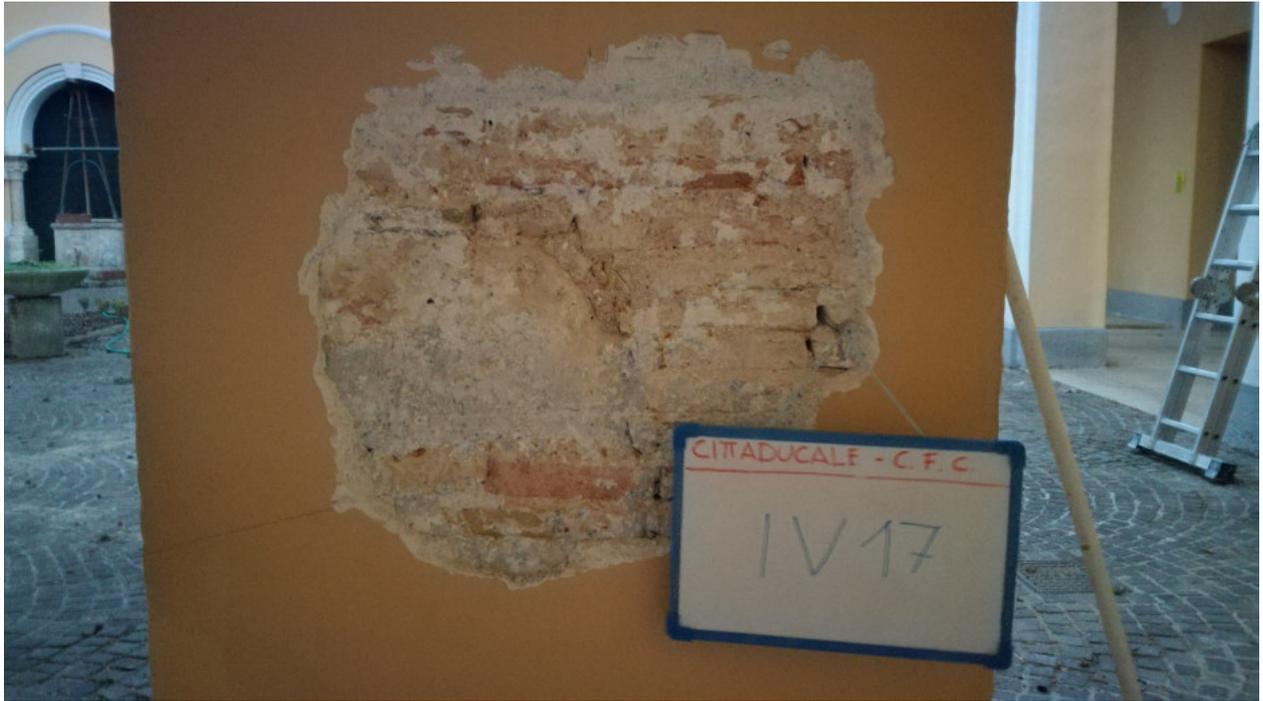
Foto n.27- INDAGINE VISIVA IV 17

L'indagine IV17 (allegato B foto n.27) eseguita su una colonna del portico ha evidenziato una muratura realizzata prevalentemente in mattoni con alcuni elementi in pietrame calcareo irregolare.

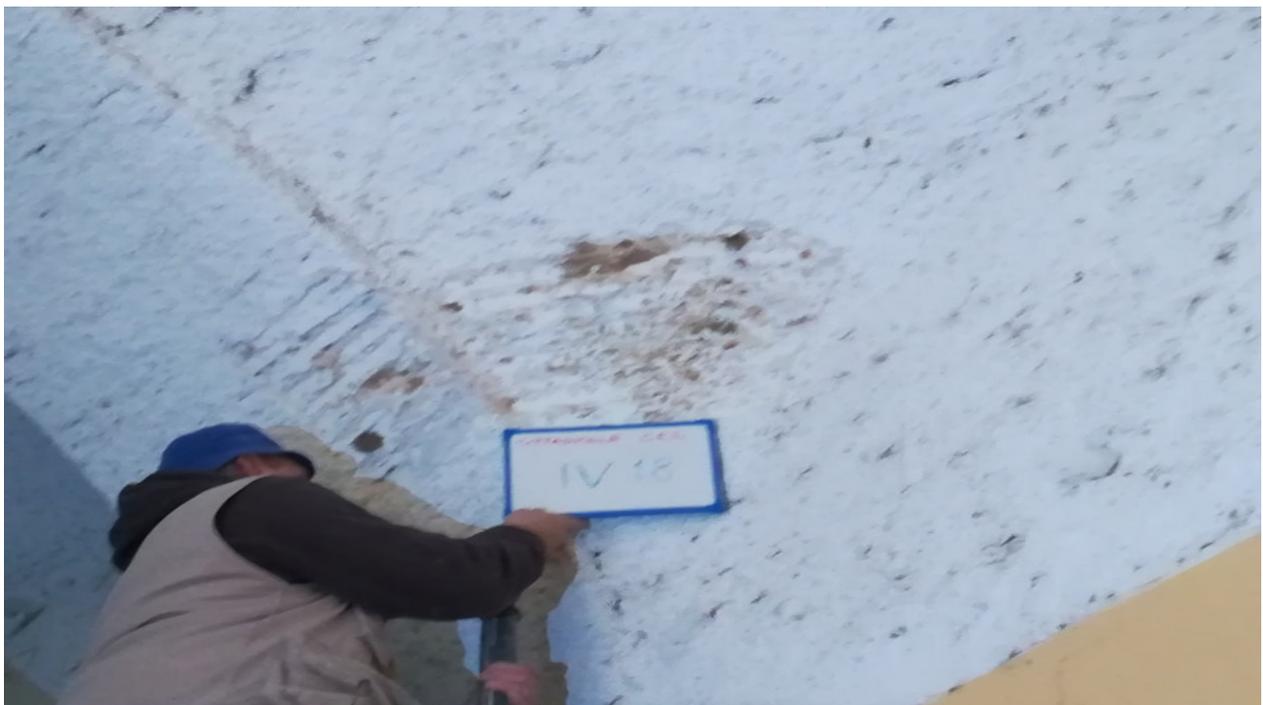
Foto n.28- INDAGINE VISIVA IV 18

L'indagine IV18 (allegato B foto n.28) eseguita all'intradosso di una delle volte a vela del portico in prossimità di un arco di appoggio ha evidenziato una muratura realizzata in mattoni pieni con orizzontamenti regolari e malta di scarsa qualità che si incide con un dito.

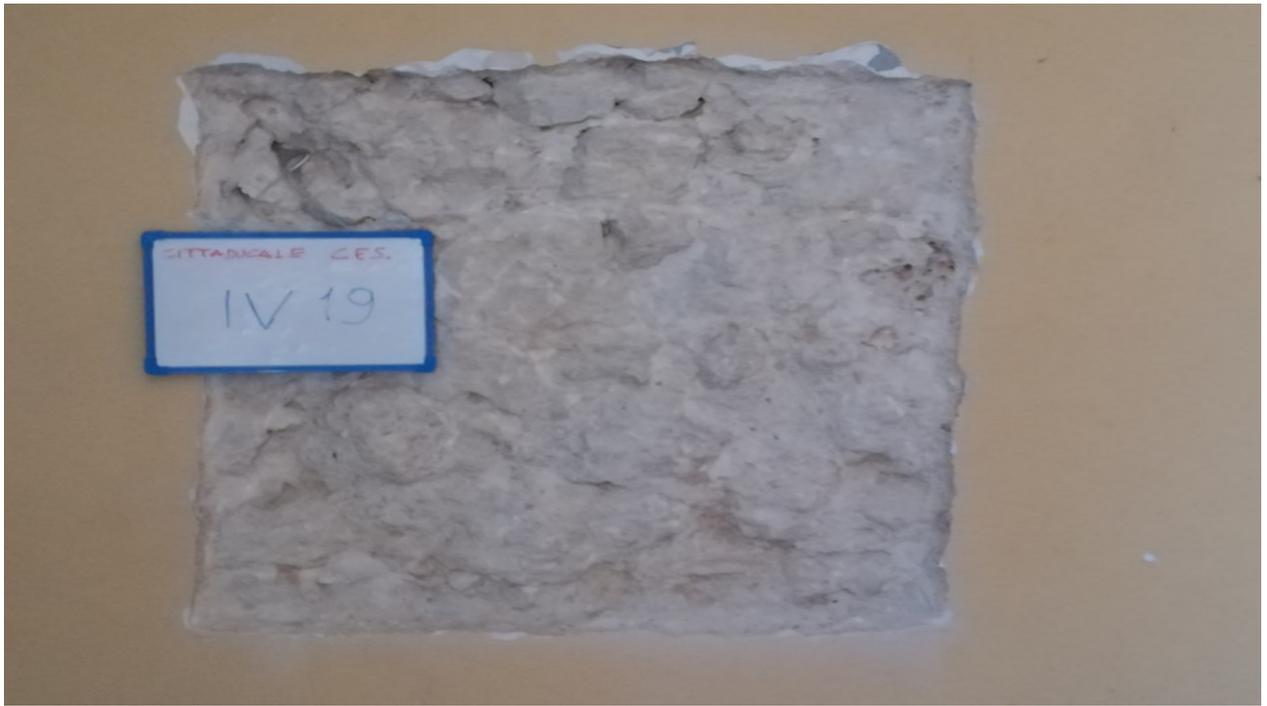
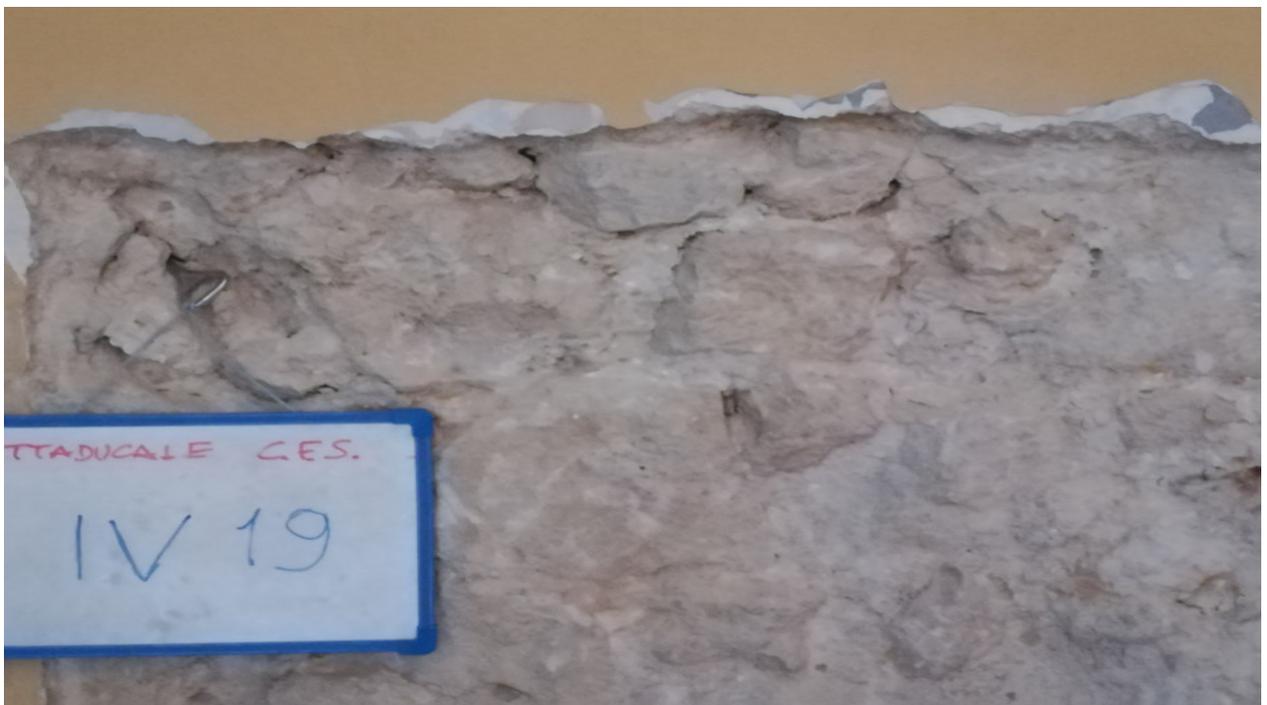
Foto n.29- INDAGINE VISIVA IV 19

L'indagine IV19 (allegato B foto n.29-30) eseguita sulla parete di spina a confine con la chiesa di S. Maria dei Raccomandati ha evidenziato una muratura in pietrame calcareo a conci irregolari ed elementi di pietra sponga legati con malta che si incide con il dito, con orizzontalità dei ricorsi non rispettata e pietrame a pezzatura variabile.

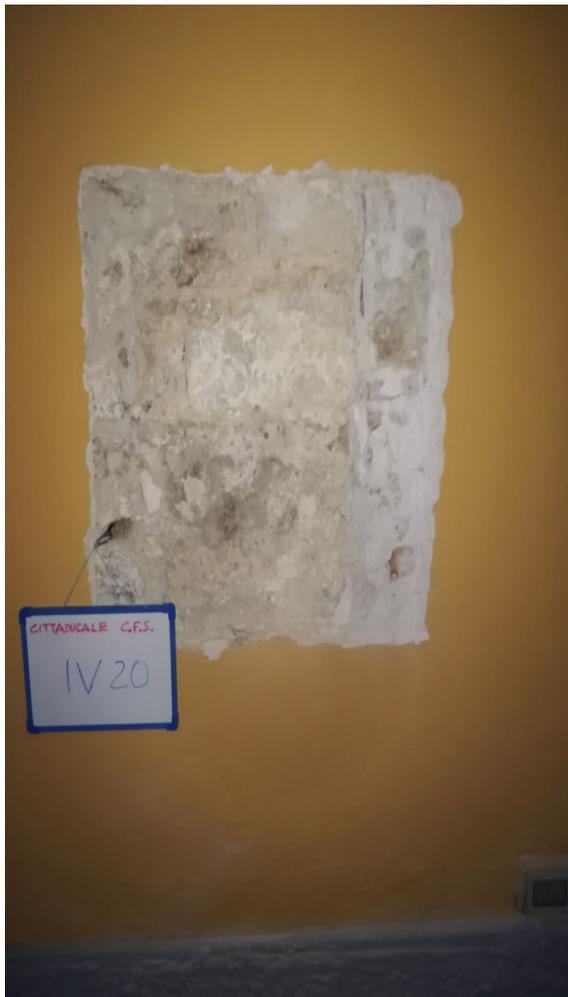
Foto n.31- INDAGINE VISIVA IV 20

L'indagine IV20 (allegato B foto n.31) eseguita su parete di spina ha evidenziato una muratura in pietrame calcareo a conci irregolari ed elementi di pietra sponga, di cattiva qualità, in quanto legati con malta che si incide con il dito, con orizzontalità dei ricorsi non rispettata e pietrame a pezzatura variabile.

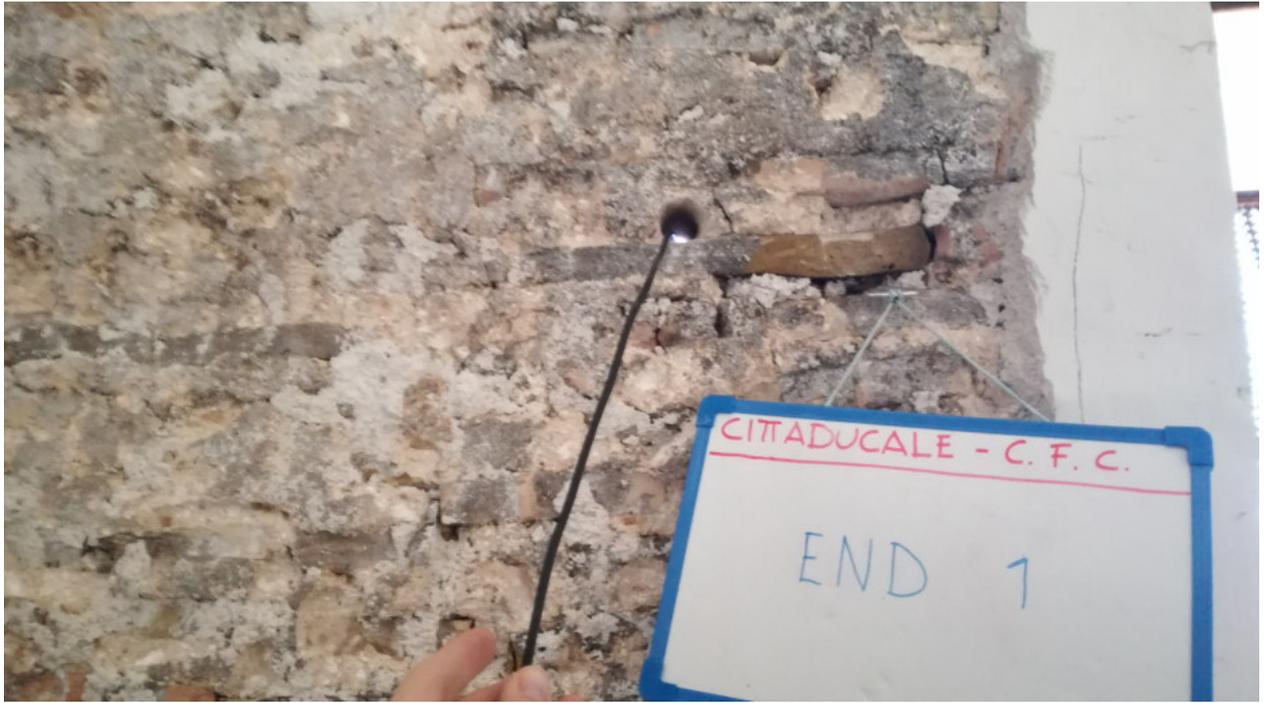
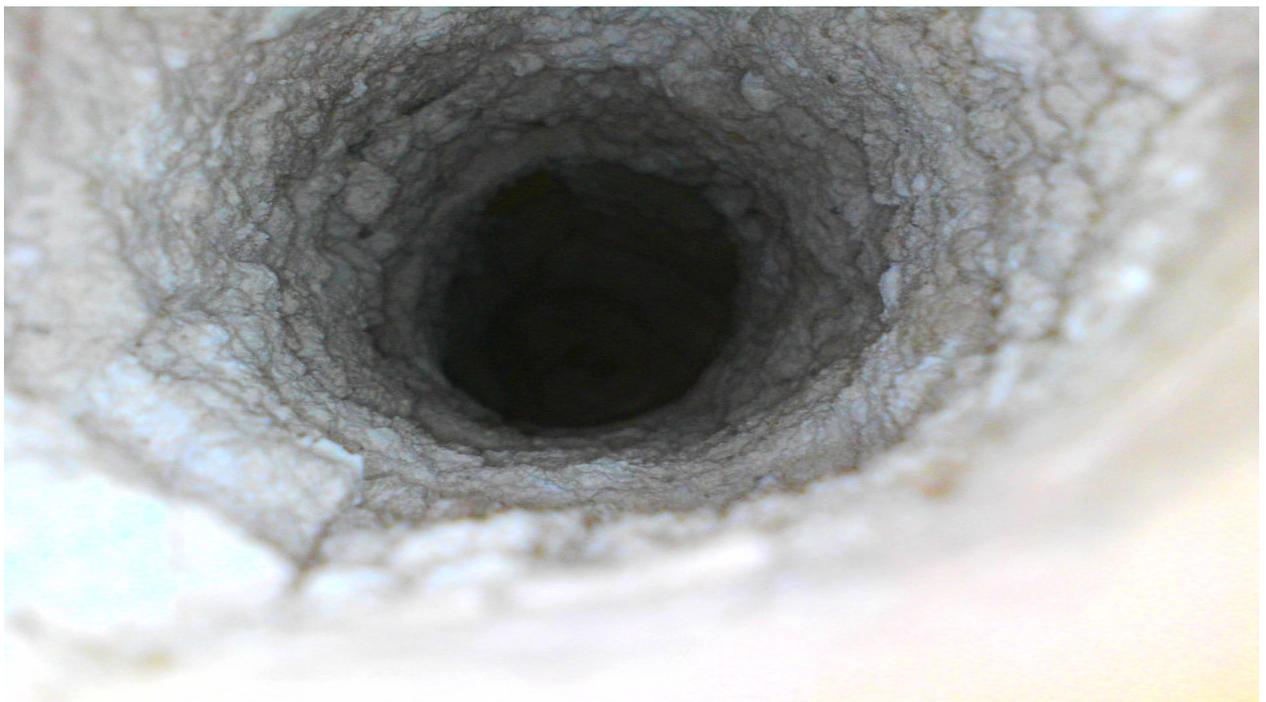
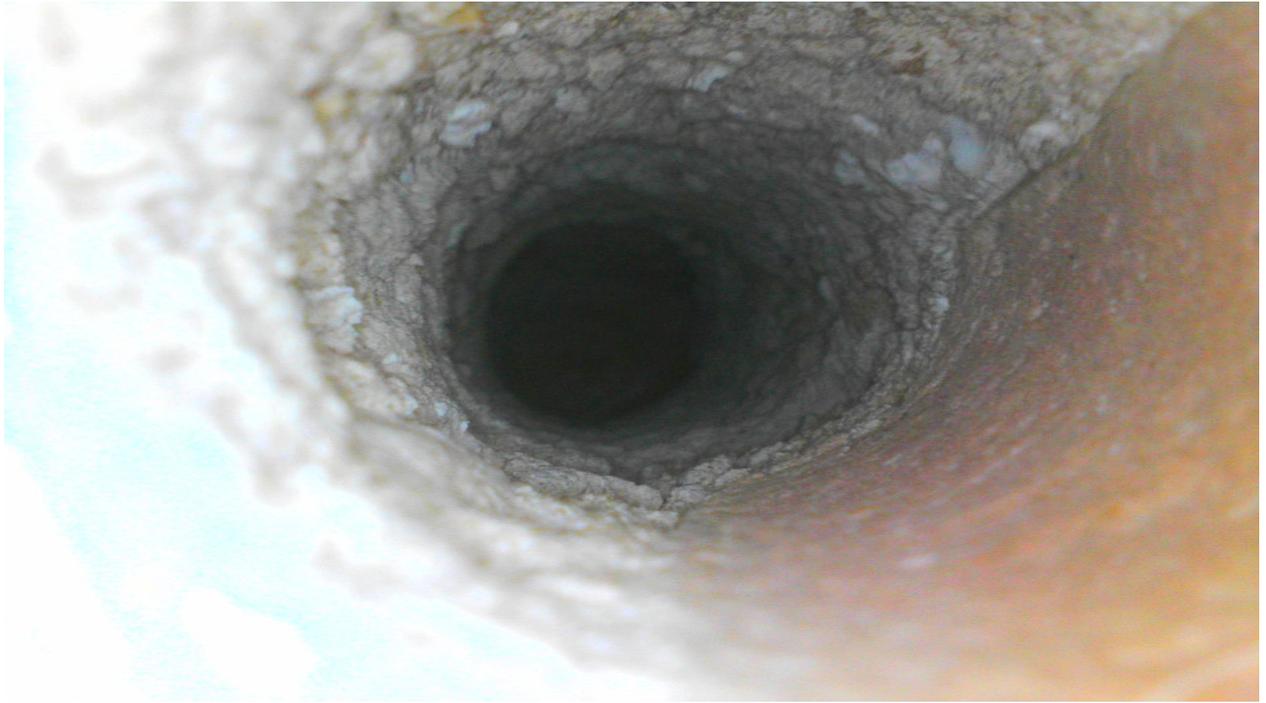
Foto n.1 – END 1

L'endoscopia è stata eseguita in corrispondenza dell'innesto tra la volta ed il muro perimetrale per verificare sia la tipologia della muratura costituente la volta, che dall'indagine visiva risulta essere costituita da mattoni posti a coltello sia lo spessore della stessa. Il foro è stato realizzato in corrispondenza dell'imposta della volta (vedi allegato C foto n.1-2-3) del locale magazzino posto al piano seminterrato dell'ala nord-est. La perforazione è stata eseguita per una profondità di circa 40 cm, evidenziando una muratura compatta con presenza di pochi vuoti.

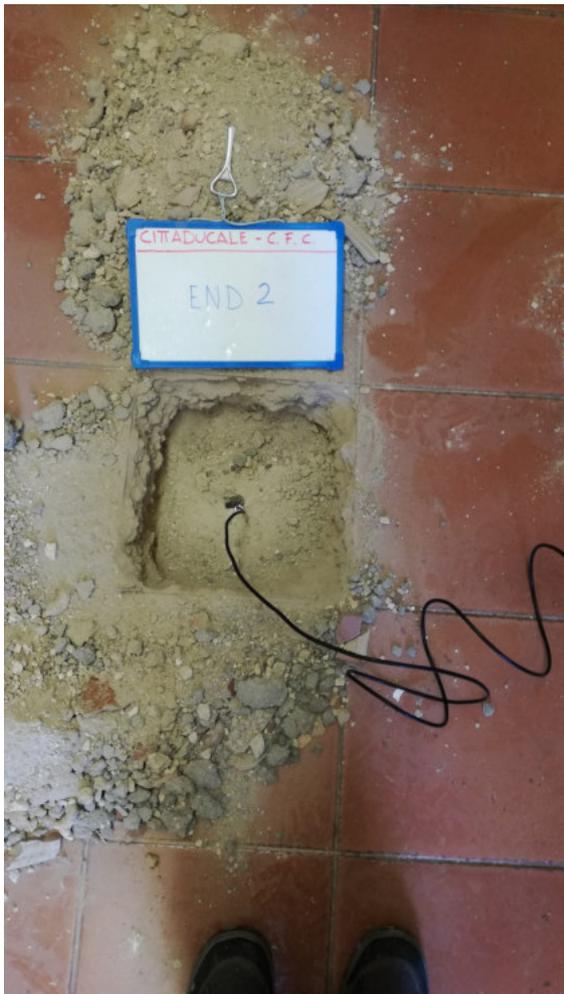
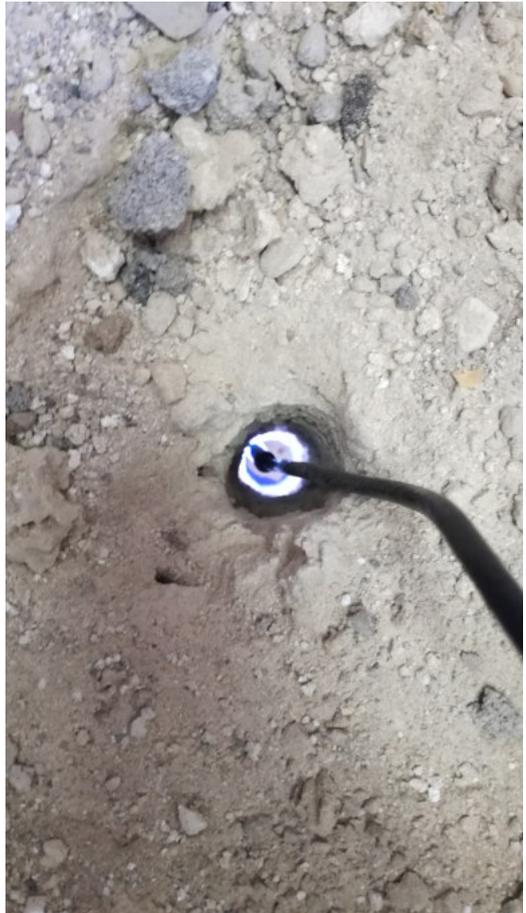
Foto n.4 – END 2

Il foro è stato realizzato sul pavimento del piano terra di un ambiente dell'ala nord-est in corrispondenza della parte sommitale della volta sottostante (vedi allegato C foto n.4-5) di copertura del locale magazzino posto al piano seminterrato. Si è evidenziata, sotto al pavimento, la presenza di un massetto non armato ed una muratura della volta compatta e con poche cavità.

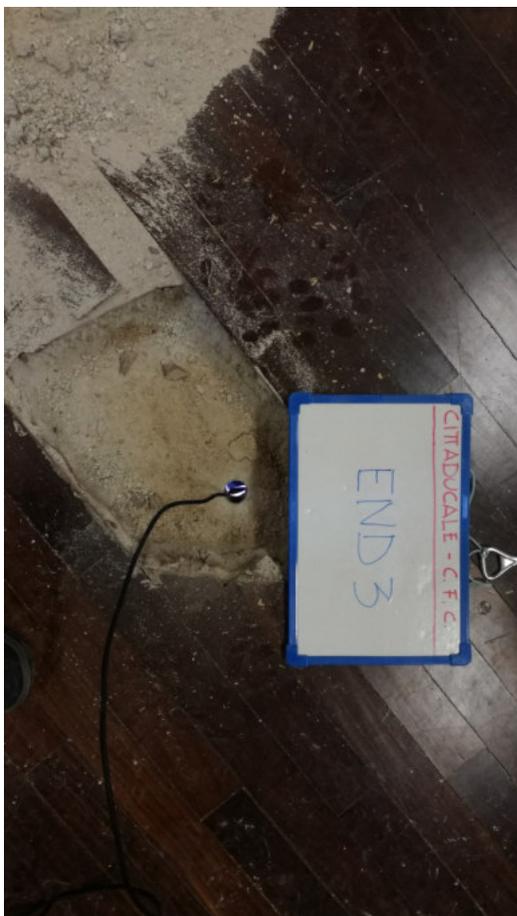
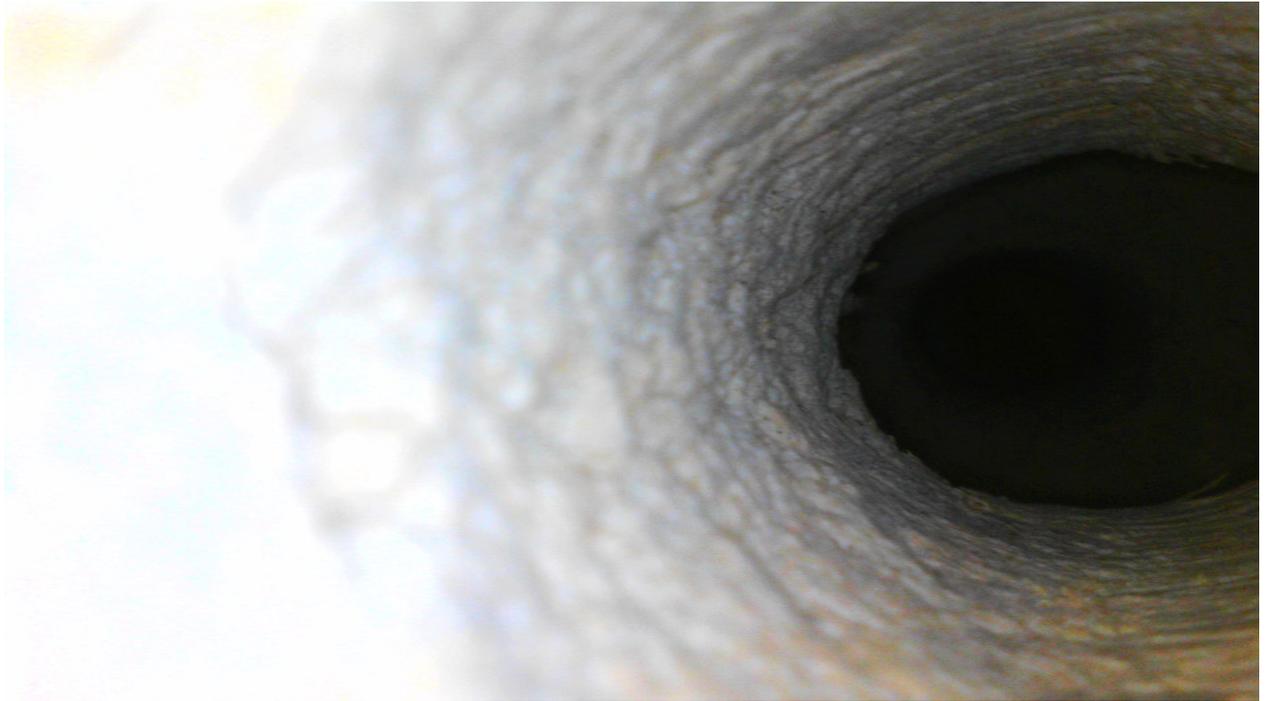
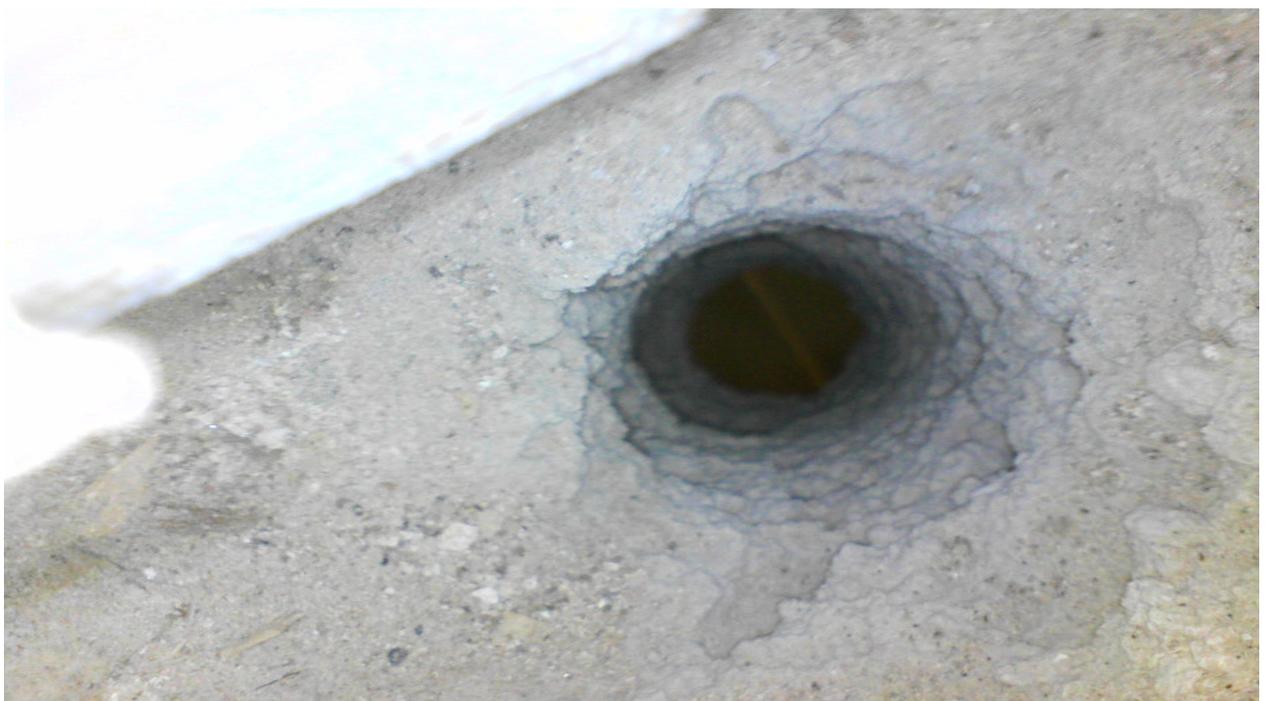
Foto n.6 – END 3

Il foro è stato realizzato sul solaio di calpestio del piano primo di un ambiente dell'ala nord-est in corrispondenza della parte sommitale della volta sottostante (vedi allegato C foto n.6-7-8) di copertura del locale magazzino posto al piano seminterrato. Si è evidenziata con la videoispezione, sotto al pavimento, la presenza di un massetto non armato di circa 15 cm ed una muratura di circa 34 cm con una discontinuità di passaggio di materiale dopo un attraversamento della parte strutturale di 17 cm.

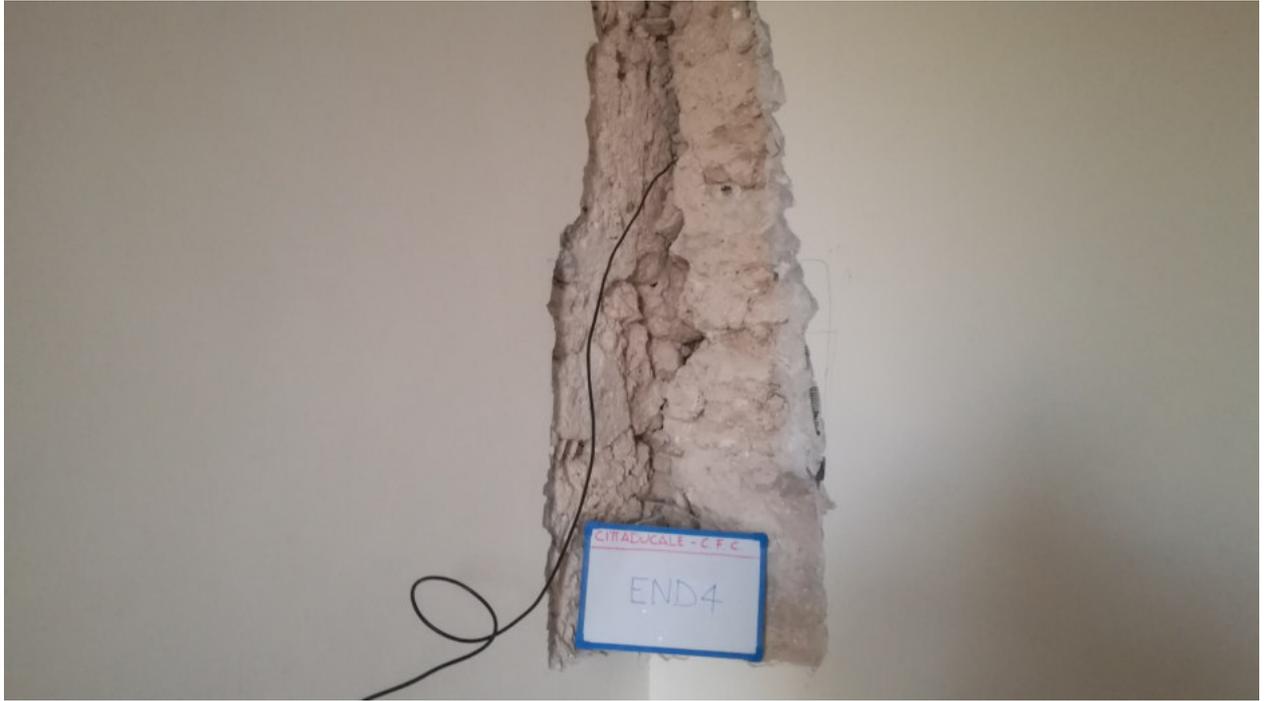
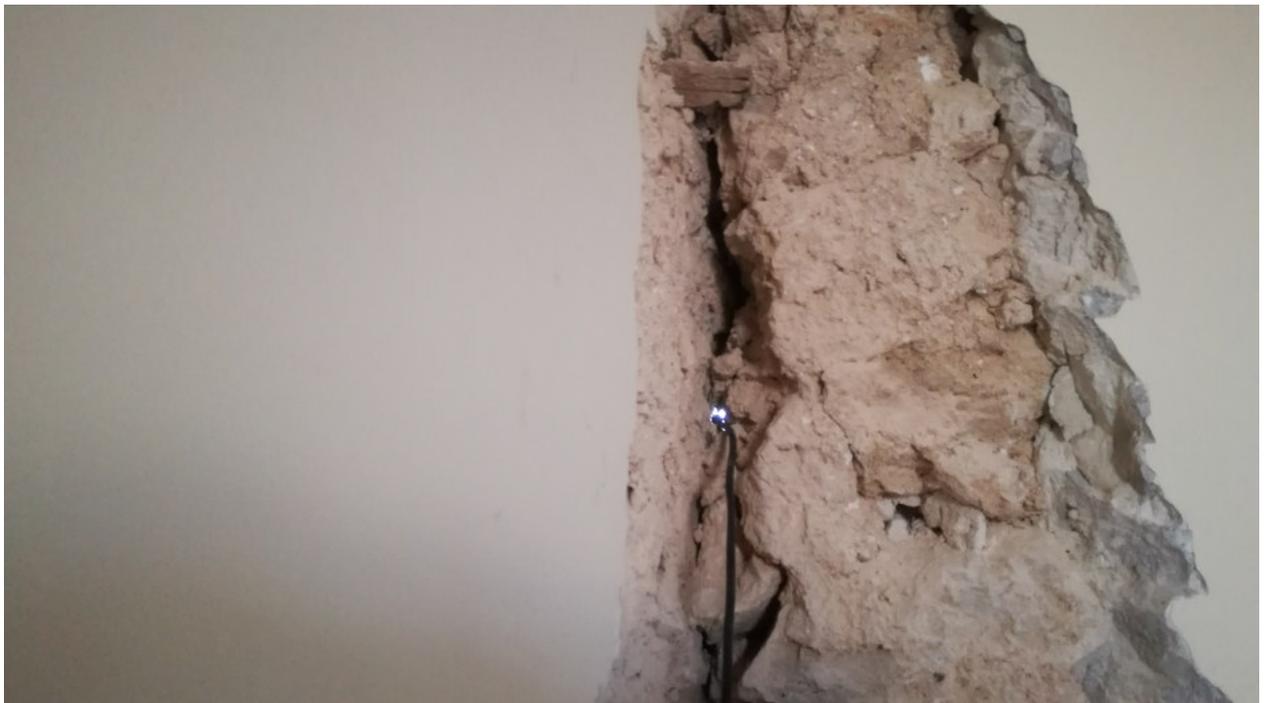
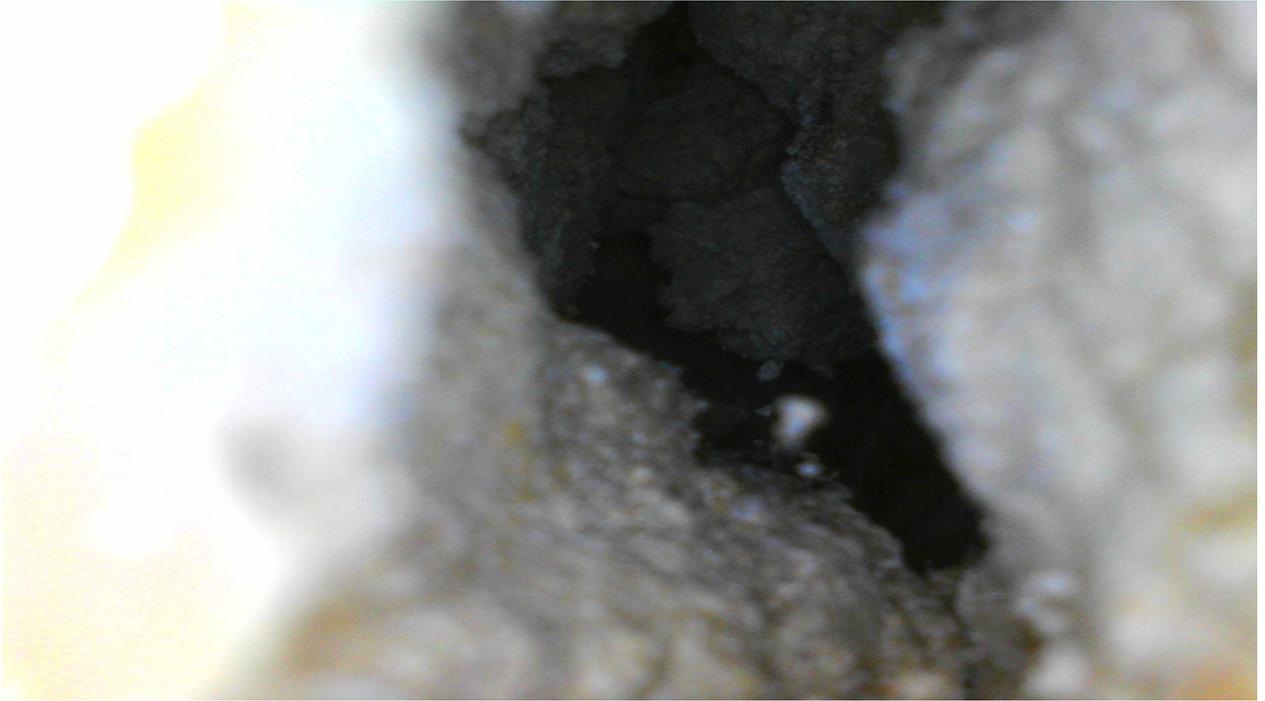
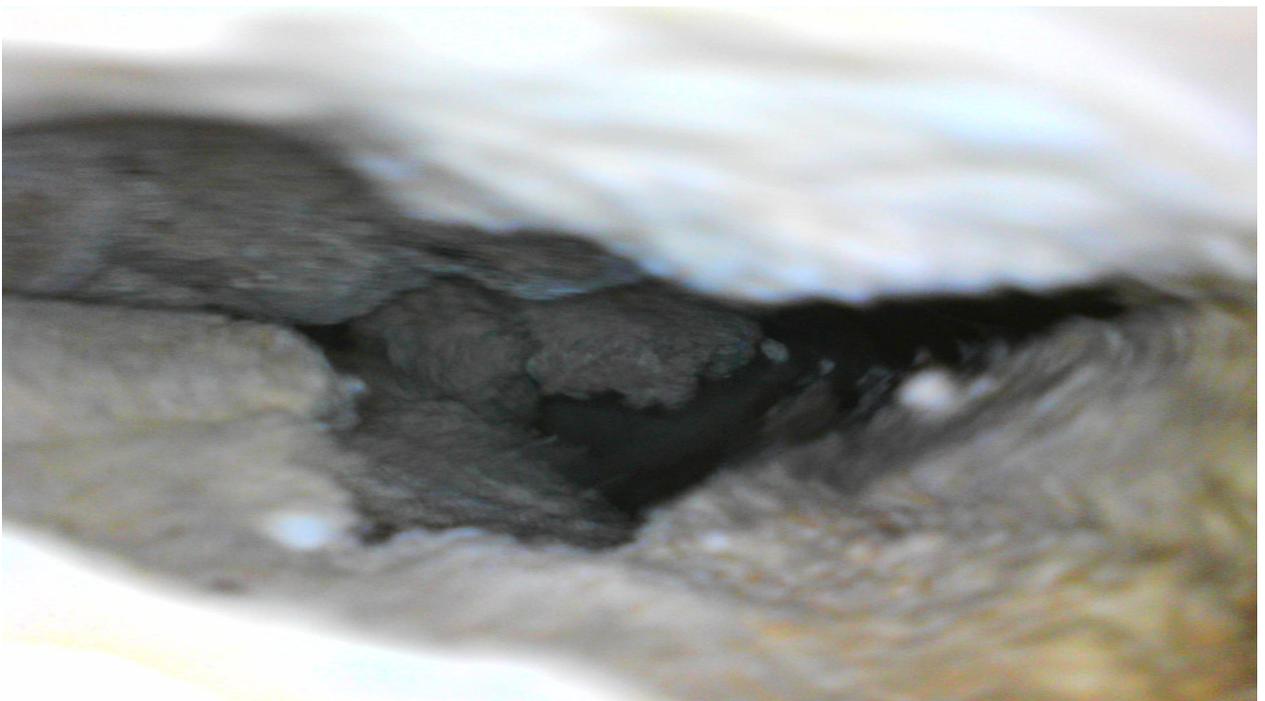
Foto n.9 – END 4

L'endoscopia n.4 è stata condotta in corrispondenza di una intersezione tra muratura perimetrale e muro di spina (vedi allegato C foto n.9-10-11-12), all'interno del fabbricato. Oltre a verificare la tipologia e la qualità della muratura, l'indagine aveva lo scopo di verificare l'ammorsamento tra i due muri. Sia l'indagine visiva che endoscopica hanno evidenziato la presenza di materiale sciolto e di cavità di una certa entità al contatto dei due muri oltre che una netta mancanza di ammorsamento.

La muratura riscontrata è di scarsa qualità.
