A G E N Z I A D E L D E M A N I O

Oggetto: Comune di San Benedetto del Tronto (AP) – Demanio Patrimoniale dello Stato – Lavori di messa in sicurezza immobile denominato “Porzione di fabbricato ad uso abitazione con corte” sito in Viale G. Marconi n. 74, identificato alla scheda APB0455.

VERBALE LAVORI DI SOMMA URGENZA

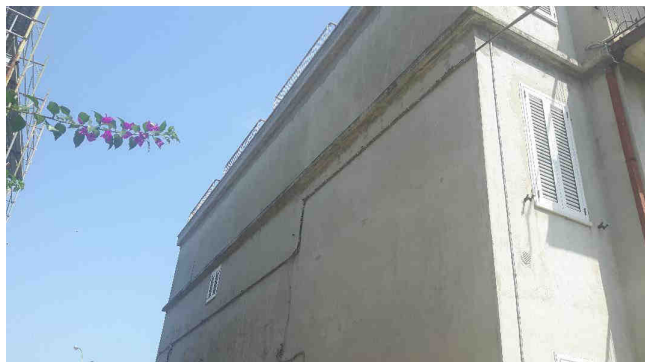
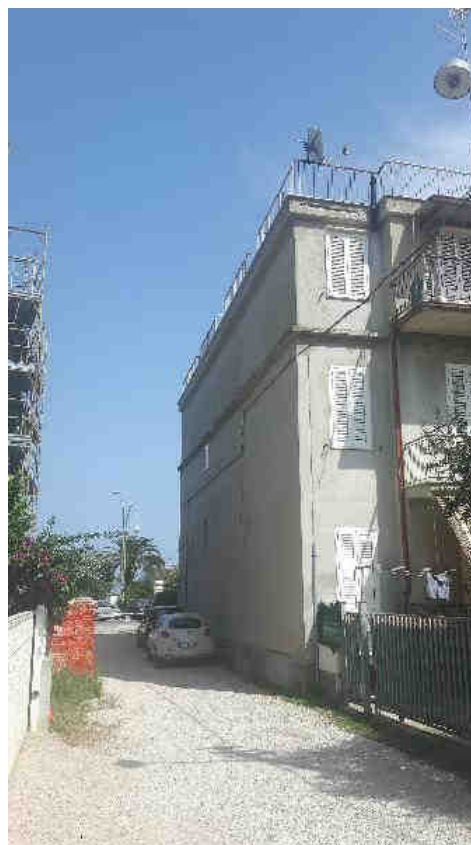
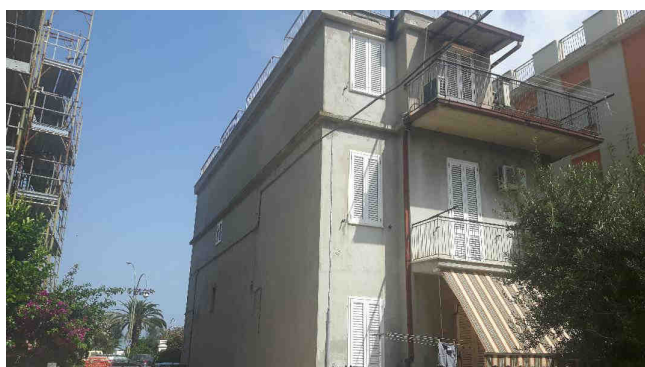
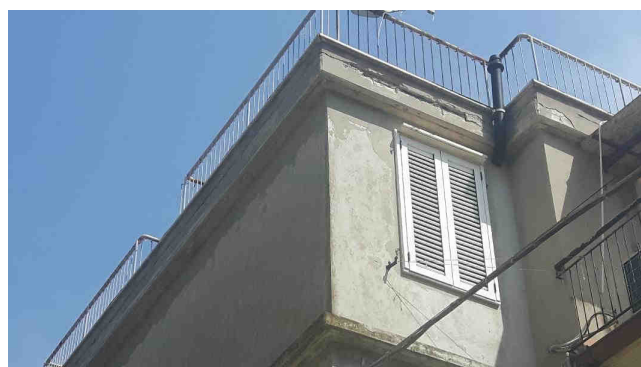
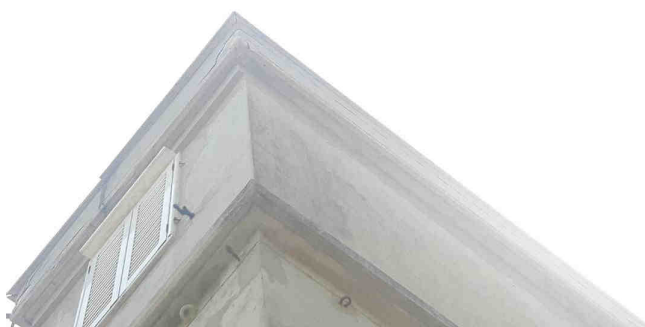
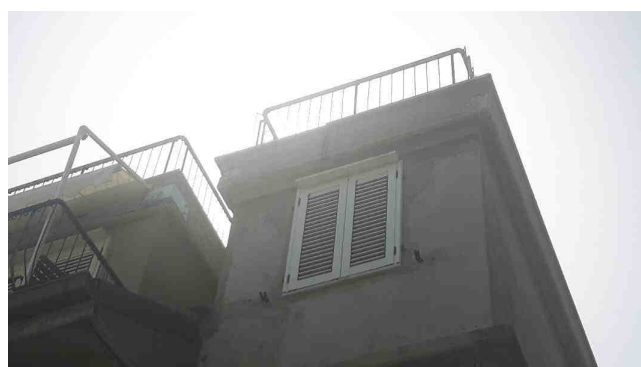
All'esito del sopralluogo, si evidenzia sia sul prospetto nord della porzione di edificio di proprietà demaniale la presenza, in corrispondenza del cornicione della copertura piana a terrazza, di una lesione orizzontale con tracce di distacco di intonaco mentre nel prospetto fronte mare (est) sono rilevabili estese zone, in corrispondenza del medesimo cornicione, in cui si è verificata l'espulsione di parte del copriferro con messa a nudo

dell'armatura che risulta fortemente ossidata; il fabbricato di che trattasi, sul fronte nord, è immediatamente adiacente ad una strada di proprietà privata ma ad uso pubblico (via L. Caro), che collega viale Marconi con la parallela via Alessandro Volta; tale strada per la porzione che affianca il fabbricato di che trattasi (part. 762) è di proprietà demaniale (scheda APB0459), ma l'accesso da viale Marconi è regolato da una sbarra metallica automatica ad apertura telecomandata, con segnaletica di passo carrabile (autorizzazione n. 3149 senza data), installata senza il rilascio di alcuna autorizzazione da parte dello Stato proprietario. Da precedente sopralluogo ispettivo di cui al verbale prot. 2017/3344 del 17/05/2017 e dai successivi accertamenti, è emerso che l'autorizzazione a passo carrabile è stata rilasciata dal Comune di San Benedetto del Tronto a favore dell'Amministratore del Condominio "Rose Verdi" sito in via L. Caro (nota Comune di San Benedetto del Tronto prot. n. 41834 del 04/07/2017).

Pertanto, considerando il mediocre stato di conservazione del cornicione in sommità all'edificio con il concreto rischio di distacco di ulteriori porzioni di intonaco e/o copriferro, e connesso rischio di caduta sulla sottostante strada adiacente al prospetto nord del fabbricato, si ritiene sussista pericolo alla pubblica e privata incolumità a carico di coloro che transitano sulla suddetta strada, oltre al rischio di danneggiamento dei mezzi in sosta e transito.

Carbonatazione del calcestruzzo e successiva ossidazione delle barre di armatura, con conseguente rigonfiamento, degrado e distacco del copriferro e dell'intonaco, per normale azione degli agenti atmosferici aggravata dall'aria salmastra; l'edificio infatti si trova direttamente esposto ai sali di cloruro di sodio in sospensione trovandosi in prima fila mare.

- a) interdire l'accesso alla porzione della strada che costeggia il prospetto nord dell'edificio; a tal fine è stata trasmessa nota prot. 2017/5837/DRM del 10/08/2017 al Condominio "Rose Verdi" intimando l'immediato sgombero dell'area da persone e cose;

- b) battitura dell'intera superficie del prospetto nord al fine di individuare zone con problemi di deterioramento e potenziale distacco;
- c) spicconatura delle parti di intonaco e/o elementi in c.a. deteriorati e pericolanti, limitatamente al solo prospetto adiacente alla pubblica via e per la parte dell'edificio di proprietà demaniale, oltre a porzione di circa 1,50 m del prospetto fronte mare a partire dallo spigolo nord-est del fabbricato (rif. schema planimetrico allegato);

- d) posa in opera di prodotto passivante sulle armature metalliche eventualmente portate a vista a seguito delle precedenti operazioni di spicconatura;

- e) posa in opera di recinzione atta ad interdire l'accesso ad una fascia di larghezza di almeno 1,50 m della strada, in adiacenza al fabbricato oggetto di intervento.
