*Agenzia del Demanio  
Direzione regionale Emilia Romagna*

## ANALISI DI VULNERABILITÀ SISMICA

#### 5 - RELAZIONE INDAGINI STRUMENTALI SULL'IMMOBILE

**Albergo Salsomaggiore PRB0483 – Ex Pensione Pineta**  
Via delle Fonti 4 località Bagni di Tabiano – Salsomaggiore Terme (PR)

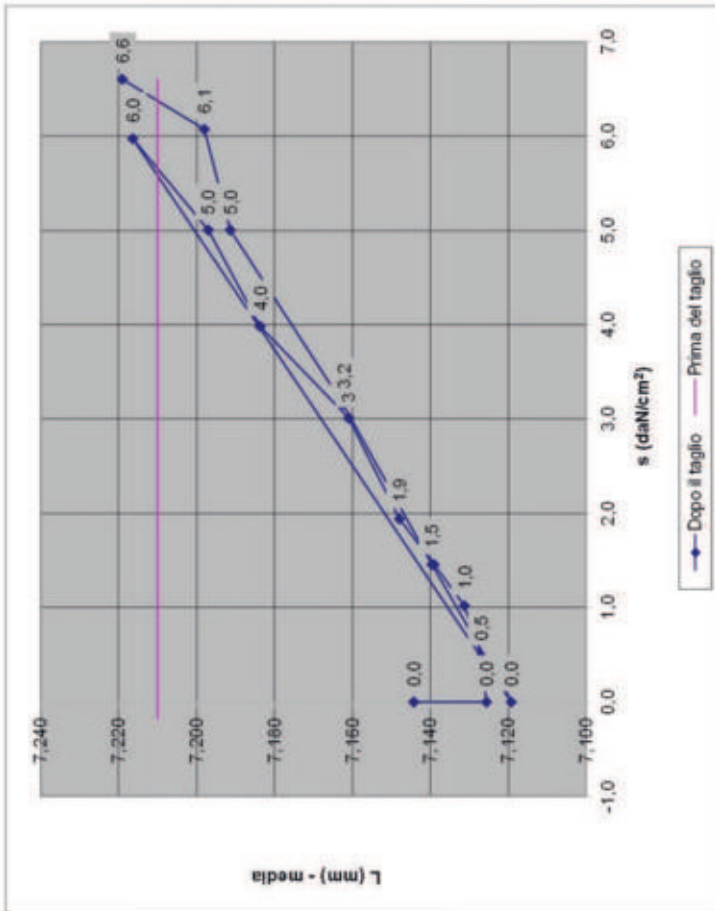
Diagramma tensione - spostamento

Lo stato di deformazione iniziale viene raggiunto per un valore di tensione di esercizio prossimo a:

6 daN/cm<sup>2</sup>

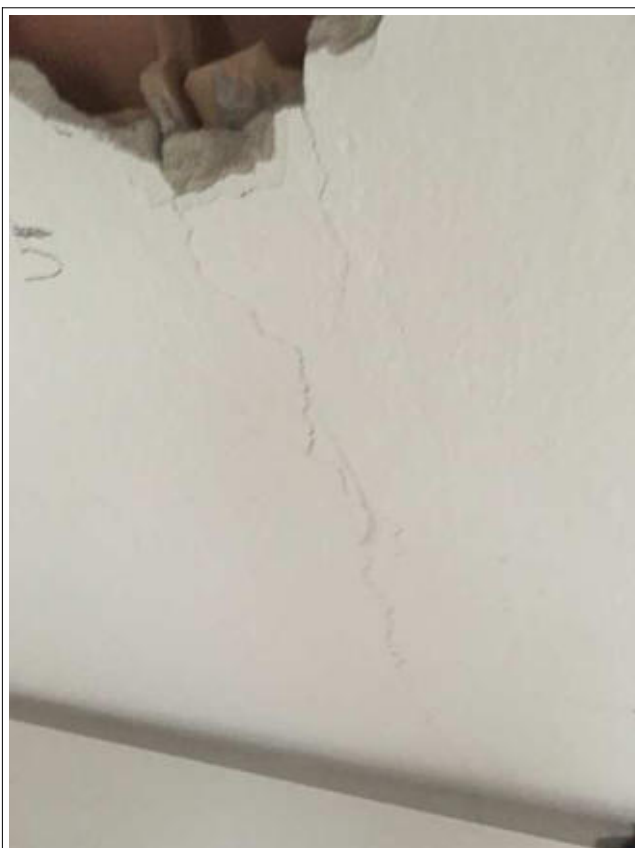
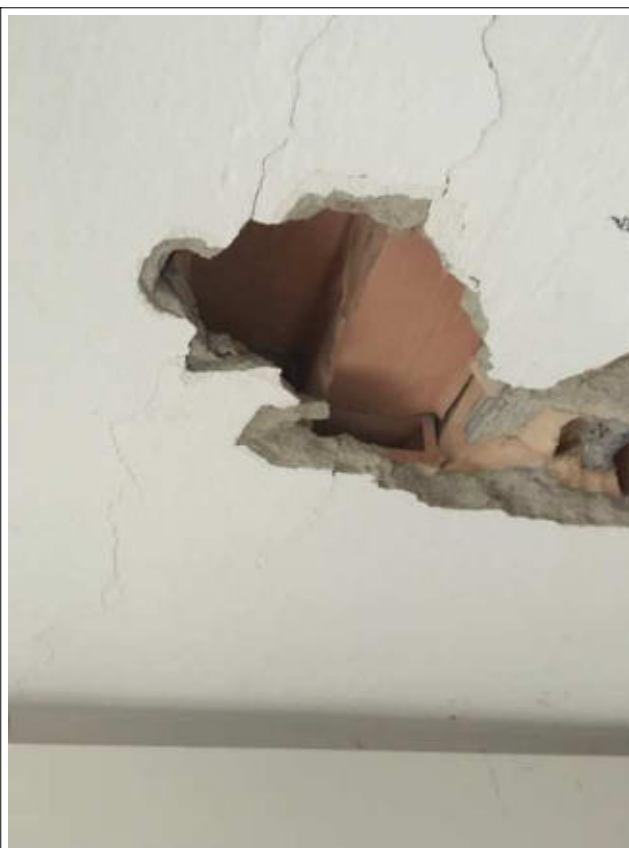
In seguito a varie ispezioni visive nel complesso i solai si presentano in un buono stato di conservazione non evidenziando particolari segni di degrado o deperimento, ad eccezione di piccole porzioni in cui sono presenti fenomeni di infiltrazioni e/o lesioni superficiali (come ad esempio nella sala bar/veranda e nella dispensa al piano terra, e nel locale macchine ascensore al piano quarto), ed in particolare una porzione nel corridoio al piano primo in corrispondenza del "saggio 1S5", dove è presente una lesione evidente sull'intradosso, sintomo di un probabile principio di distacco dell'intonaco o fenomeno di sfondellamento.

Per appurare più nel dettaglio l'effettivo buono stato di conservazione si consiglia comunque di far eseguire dei controlli mirati di verifica e prevenzione dal fenomeno dello sfondellamento (indagine non oggetto di incarico).

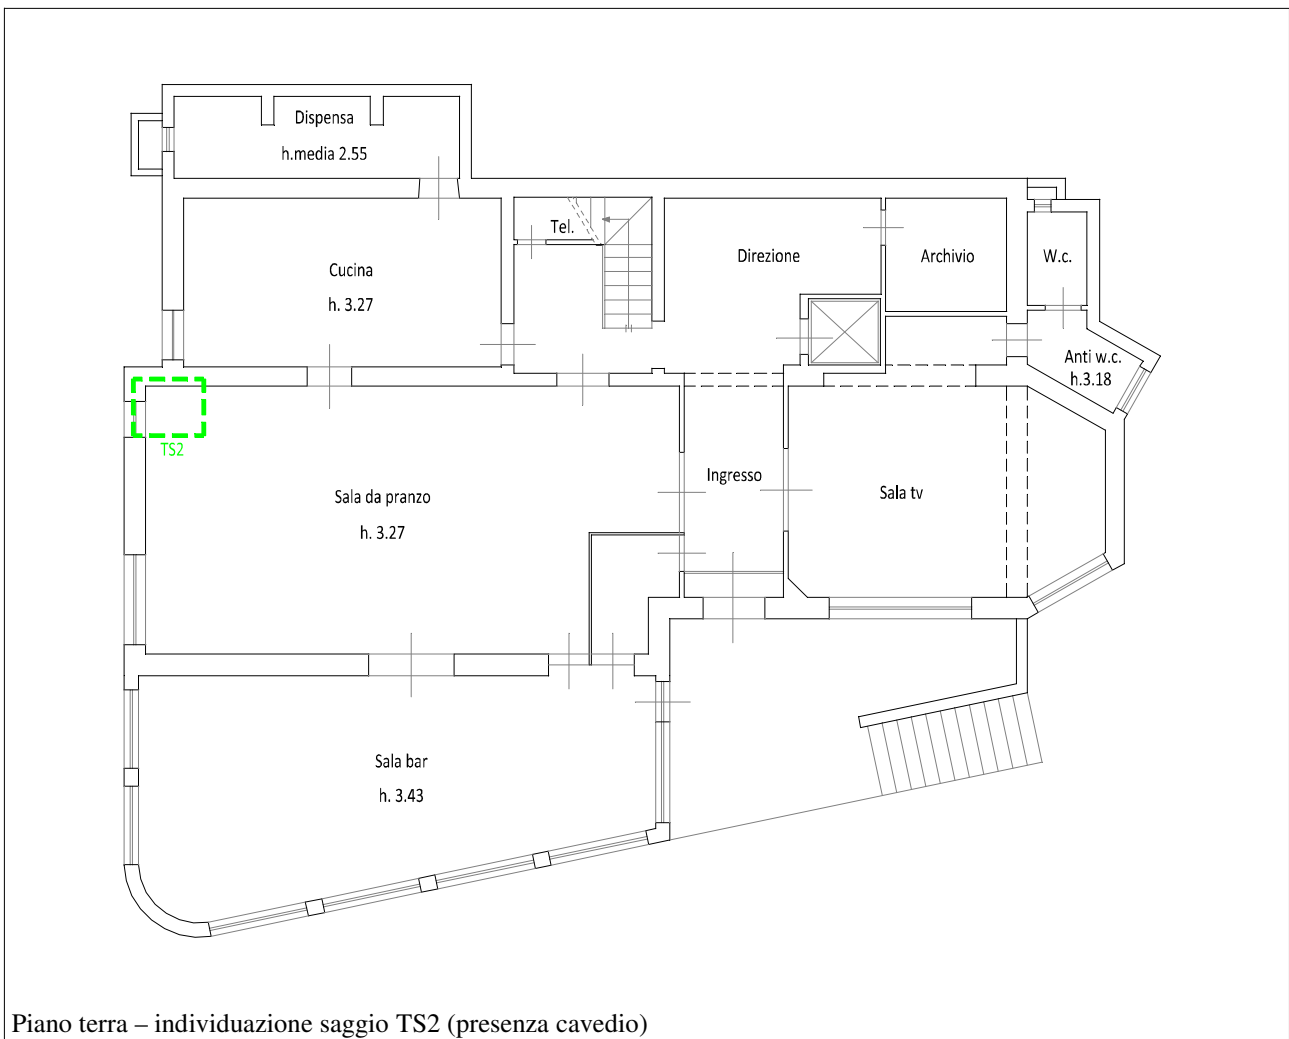
Per quanto riguarda gli impianti, si è osservata la presenza di alcune tubazioni in eternit, ed inoltre la presenza di alcuni cavedi per il passaggio dei condotti impiantistici posizionati in corrispondenza di alcuni nodi murari. Tali cavedi influiscono così sulle ammorsature delle pareti portanti in quanto interrompono il paramento murario creando a tutti gli effetti delle discontinuità strutturali, le quali hanno effetti negativi per la vulnerabilità sismica.

I cavedi in questione sono stati individuati (come precedentemente descritto) in seguito dell'esecuzione dei saggi "TS2 (piano terra), 1S2 (piano primo), 1S3 (piano primo), 4S3 (piano quarto)" come meglio individuati nelle seguenti planimetrie.
