SAD0068 "Ex scheda 374 Torre di Vietri sul Mare" sito in Vietri sul Mare (SA) alla località Marina.

Lavori di manutenzione straordinaria finalizzati alla messa in sicurezza dell'involucro esterno.

PROGETTO ESECUTIVO

Descrizione	RELAZIONE TECNICA
-------------	--------------------------

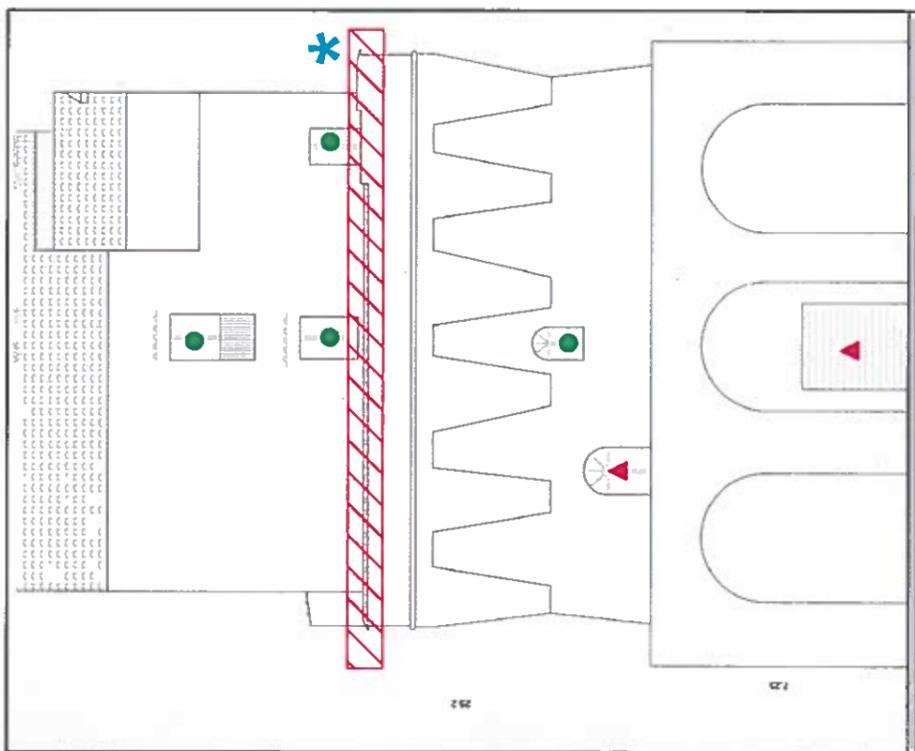
Prospetto Nord

Il rivestimento delle facciate del fabbricato non presenta diffusi processi di degrado in atto, bensì dei puntuali fenomeni di esfoliazione e rigonfiamento dell'intonaco, coincidenti sia con le zone in prossimità dei vani porta e finestre dei prospetti ovest e nord.

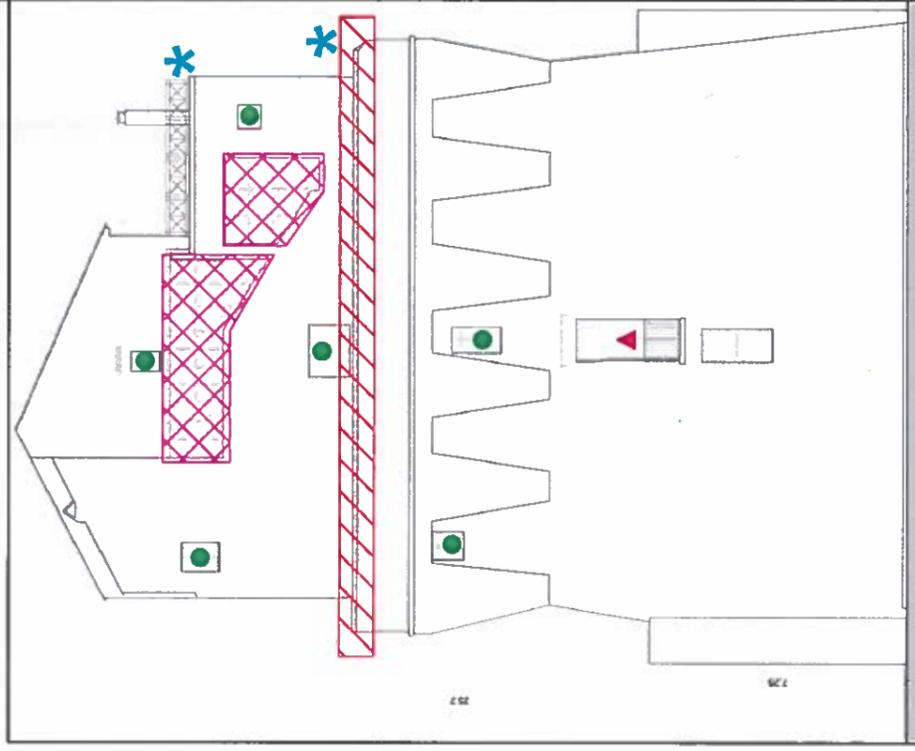
Prospetto Ovest

Gli infissi esterni, in legno / metallo con cristalli singoli, versano in pessime condizioni con quasi tutti i vetri rotti o mancanti, grossi problemi di chiusura e tenuta e ferramenta arrugginita. Particolarmente compromesso è lo stato di conservazione della vetrata e relativa metallica presente sul prospetto ovest, fra il piano secondo ed il piano terzo.

- rimuovere le due vetrature con relativa copertura metallica presente fra il piano secondo e terzo del prospetto ovest della torre, nonché gli altri elementi pericolati aggittanti;
- rimuovere la vegetazione spontanea dalle facciate, dal cornicione e dalle gronde;
- verificare e sostituire laddove necessario le pluviali danneggiate;
- verificare e mettere in sicurezza gli elementi terminali del cornicione con il ripristino dell'impermeabilizzazione dell'estradosso dello stesso, mediante applicazione di malta bicomponente ad elevata elasticità a base cementizia con interposta rete in fibra di vetro;
- rimuovere in maniera controllata e risarcire l'intonaco ammalorato e particolarmente degradato dai prospetti esterni, laddove si renda necessario, avendo cura in ogni caso di tutelare le decorazioni ed il colore così da mantenerne traccia;
