Basilica di Santa Maria degli Angeli sita in Piazza di S.Maria degli Angeli (NA)

Lavori di messa in sicurezza di parte della facciata della Basilica al fine di scongiurare il rischio di caduta e distacchi di materiali con pregiudizio per la pubblica e privata incolumità

PROGETTO ESECUTIVO

RELAZIONE TECNICA

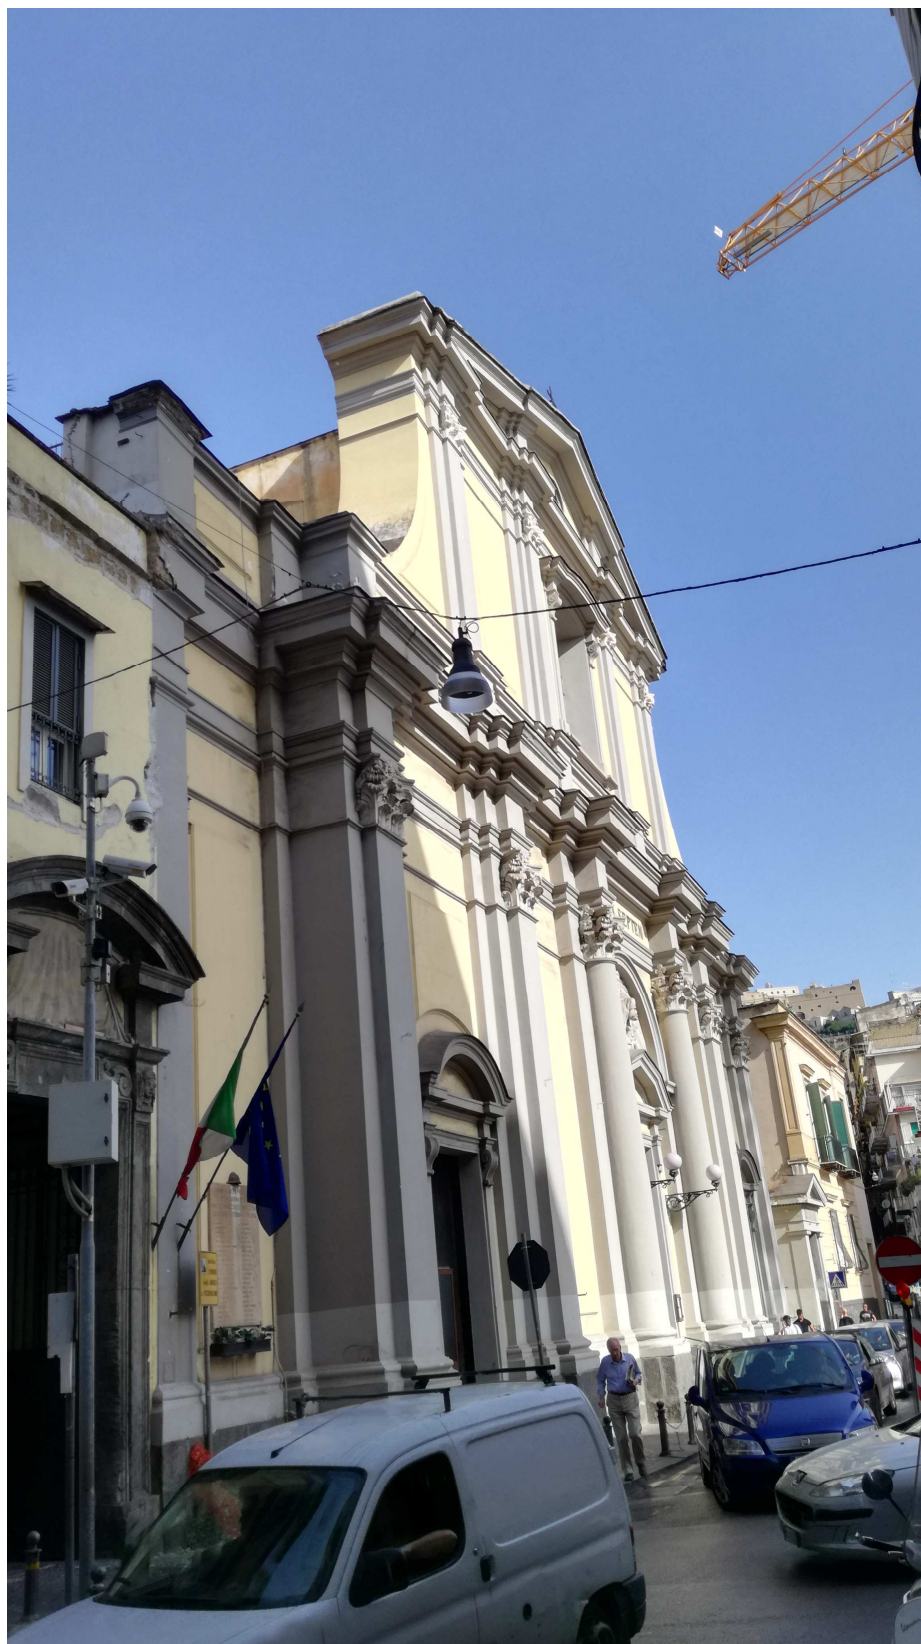
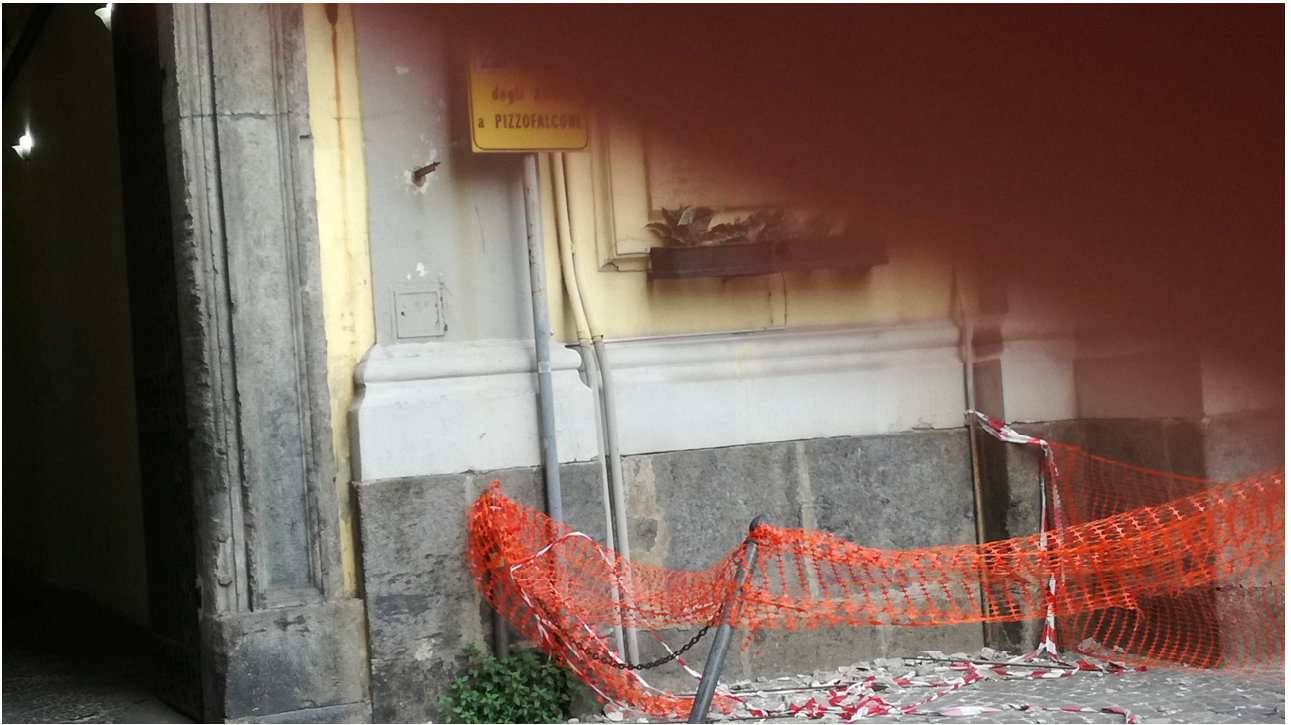
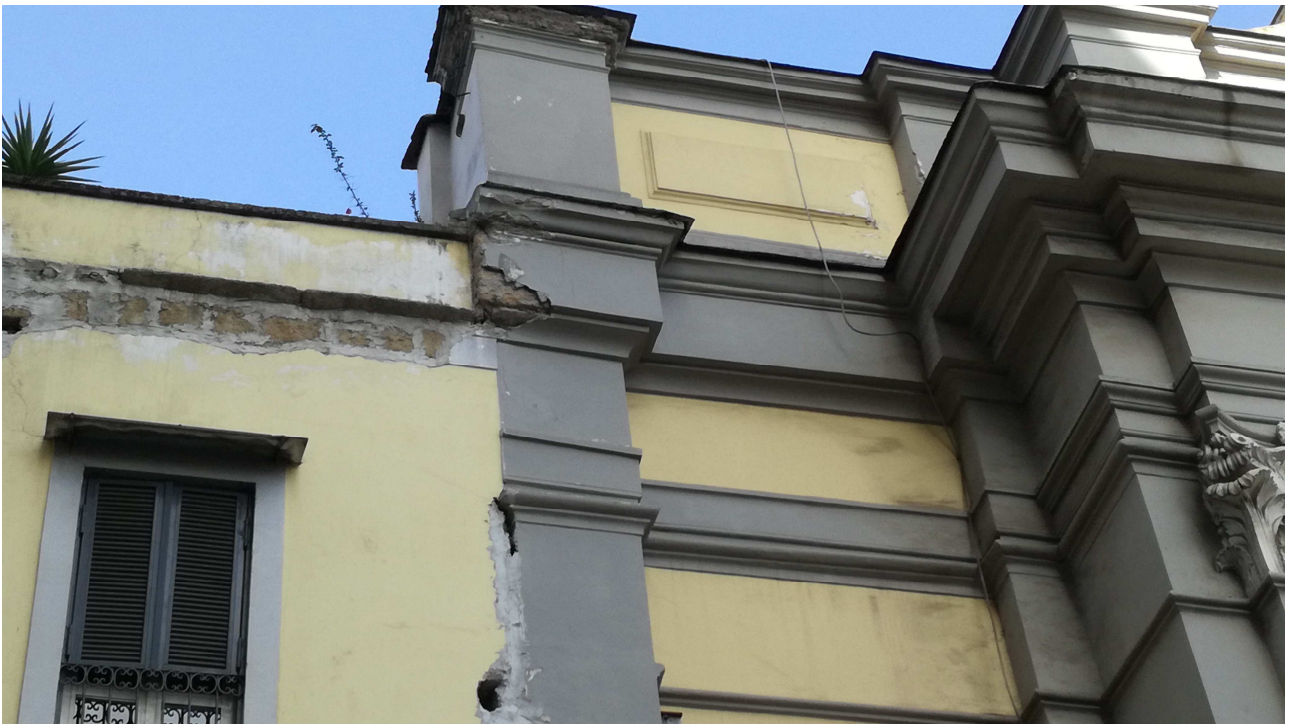
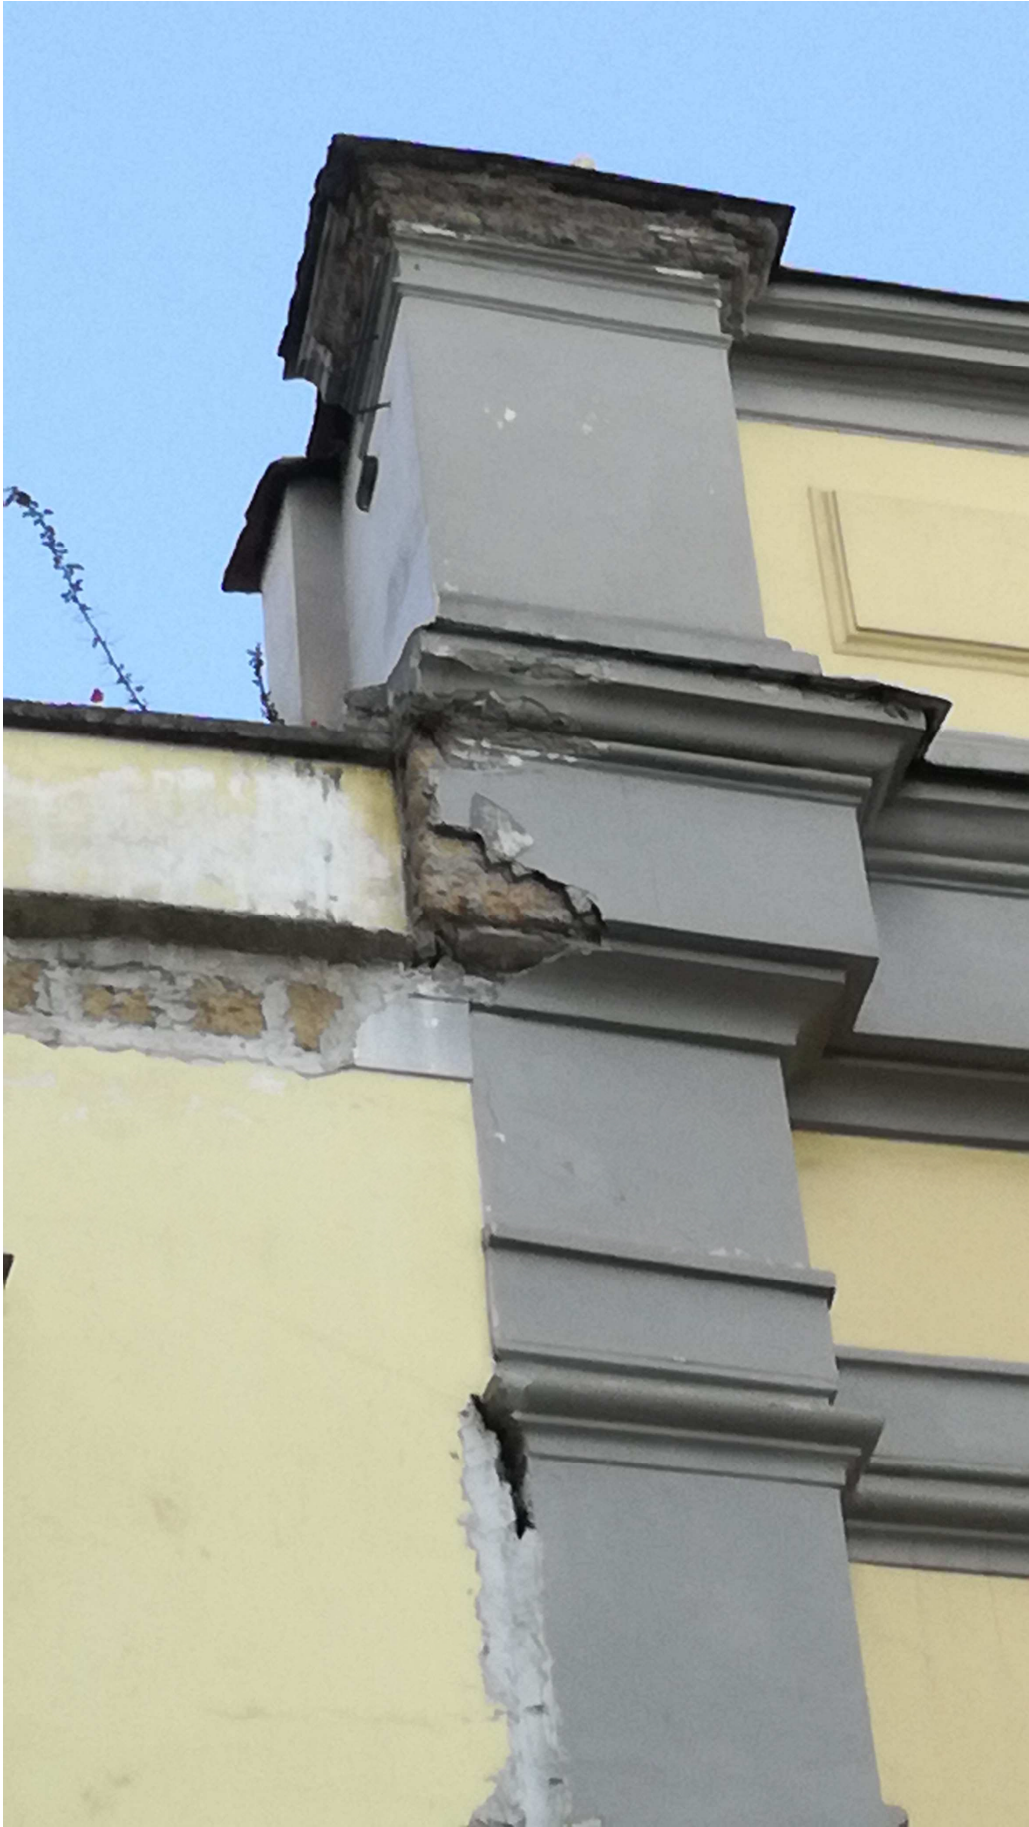
RILIEVO FOTOGRAFICO

1. diffuso stato di degrado di parte della facciata costituito da distacchi di intonaco e presenza di lesioni di cui, da ispezione visiva, non è stato possibile determinarne la profondità ed il grado di gravità;

- a. fornitura e posa di opere provvisoriale e di ponteggio realizzato con l'impiego di tubi e giunti e/o manicotti spinottati con segnalazione luminosa diurna e notturna e tabelle segnaletiche;
- b. schermatura antipolvere e antisabbia per ponteggi, armature di sostegno e protezione di aree di lavoro eseguite con teli in polietilene;
- c. tavolato di abete (o metallico) per la formazione dei piani di lavoro e tutti gli elementi accessori per un adeguato sistema di lavoro in sicurezza;
- d. modulo scala da cantiere per ponteggi completo di elementi porta gradini, gradini e parapetto;
- e. parapetto laterale di protezione anticaduta costituito da aste metalliche verticali zincate;

- f. spicconatura di intonaco a vivo di muro di spessore fino a 5 cm compreso l'onere di esecuzione anche a piccole zone e spazzolatura delle superfici;
- g. compenso alla spicconatura di intonaci per l'esecuzione a salvaguardia degli elementi architettonici presenti;
- h. revisione della superficie comprendente l'ispezione, la spicconatura delle zone ammalorate dagli agenti atmosferici con lo sgombero dei materiali di risulta;
- i. ripristino architettonico con lo stesso materiale
- j. posa in opera di rete in nylon ad alta tenacia anticaduta calcinacci a protezione delle parti ammalorate della facciata.
