RESTAURO E RISANAMENTO CONSERVATIVO DEL CHIOSTRO DI S. ULДАРICO PARMA

PROGETTO ESECUTIVO DI VARIANTE E DI COMPLETAMENTO

RELAZIONE STATO DI AVANZAMENTO OPERE DI RESTAURO E DOCUMENTAZIONE FOTOGRAFICA

RELAZIONE
STATO DI AVANZAMENTO OPERE DI RESTAURO

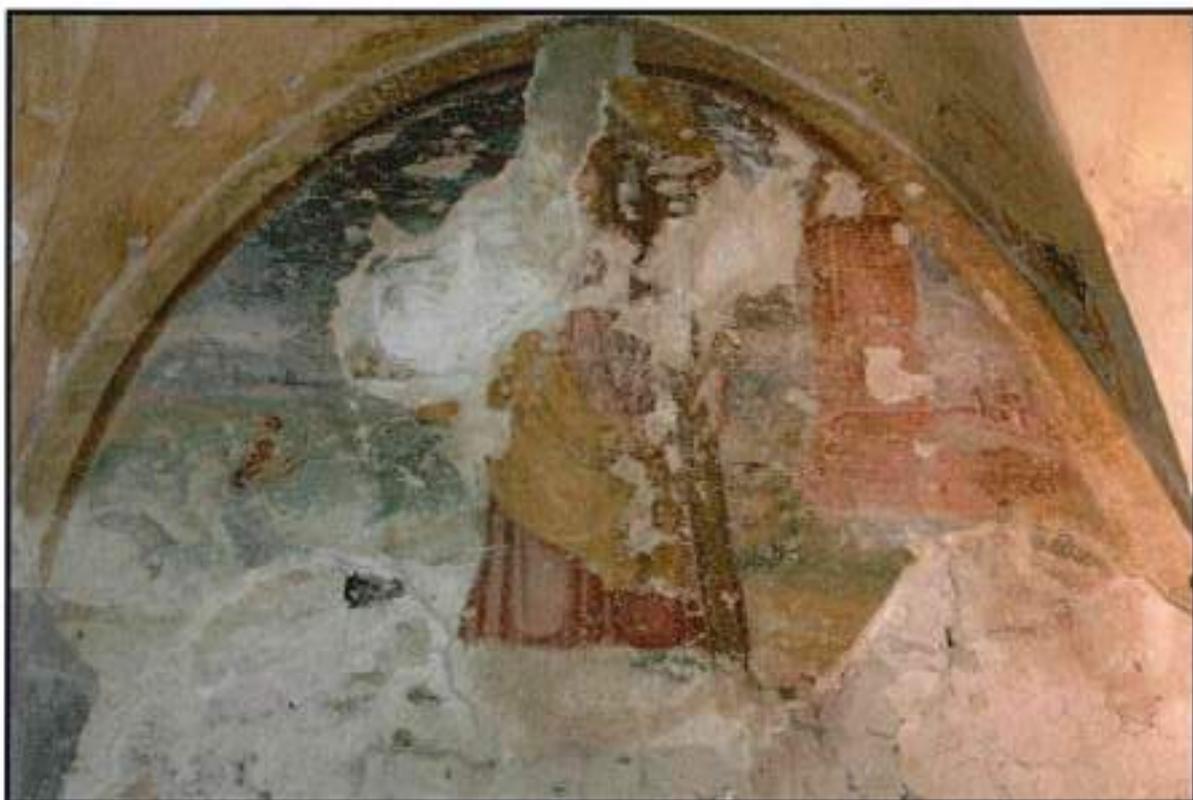
1. Terza lunetta parete nord piano terra.

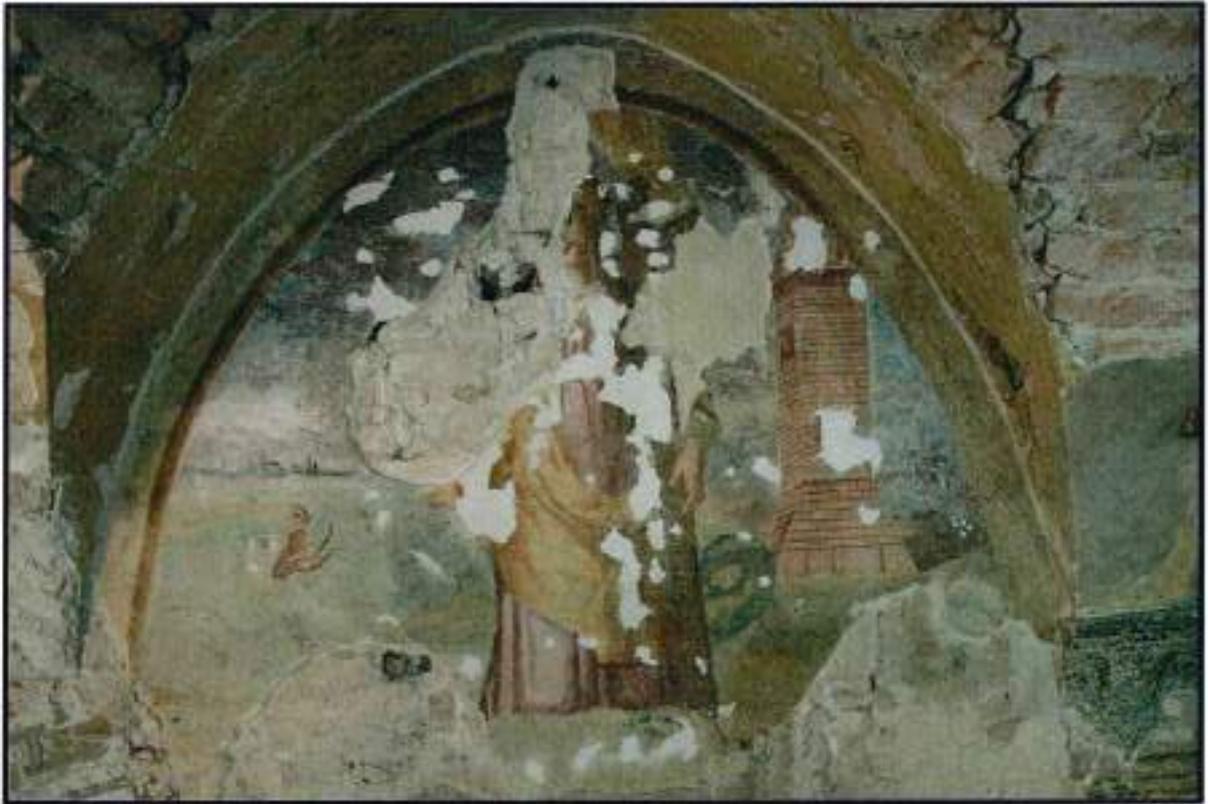
2. Dopo il discialbo.

- Discialbo: l'operazione di discialbo è stata effettuata con l'ausilio di bisturi, martelline e matite in fibra di vetro. L'operazione è stata preceduta da ripetuti impacchi a base di Carbonato d'ammonio in soluzione satura o Acetato d'ammonio in soluzione acquosa al 10% in polpa di cellulosa. Gli impacchi sono stati mantenuti a contatto con la superficie mediamente per circa un'ora.

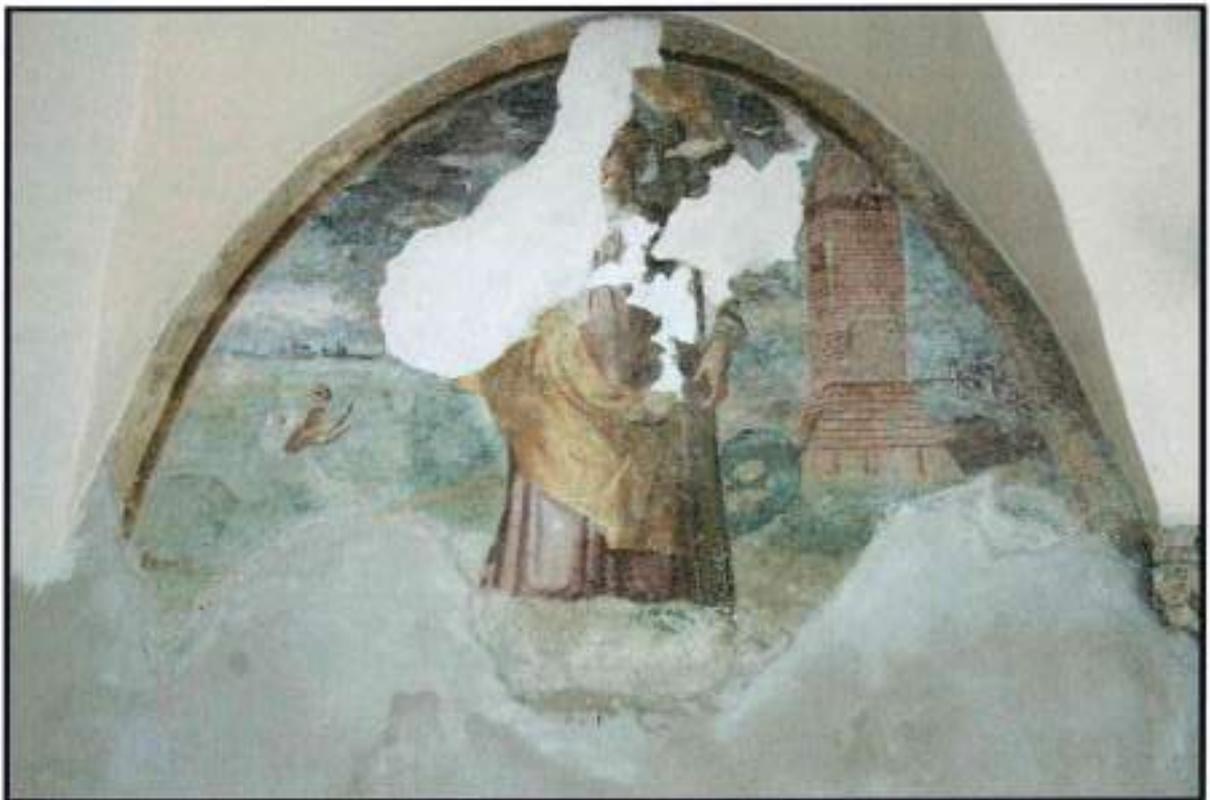
3. Dopo la stuccatura

- Stuccatura: Al fine di ridare continuità alla superficie si è proceduti risarcendo le lacune con un impasto a base di grassello di calce, sabbia di fiume e polvere di marmo.

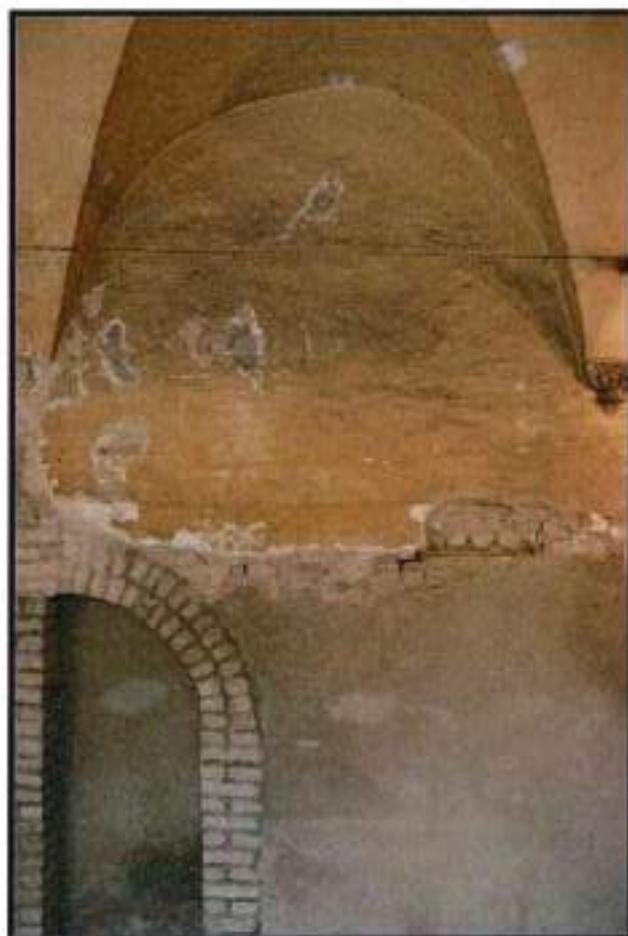
4. Prova di ritocco.

- Prova di ritocco: E' stato richiesto di effettuare una prova di ritocco su una lunetta dipinta. La prova è stata effettuata con l'utilizzo di pigmenti in polvere stabili alla luce, legati con resina acrilica al 5%.

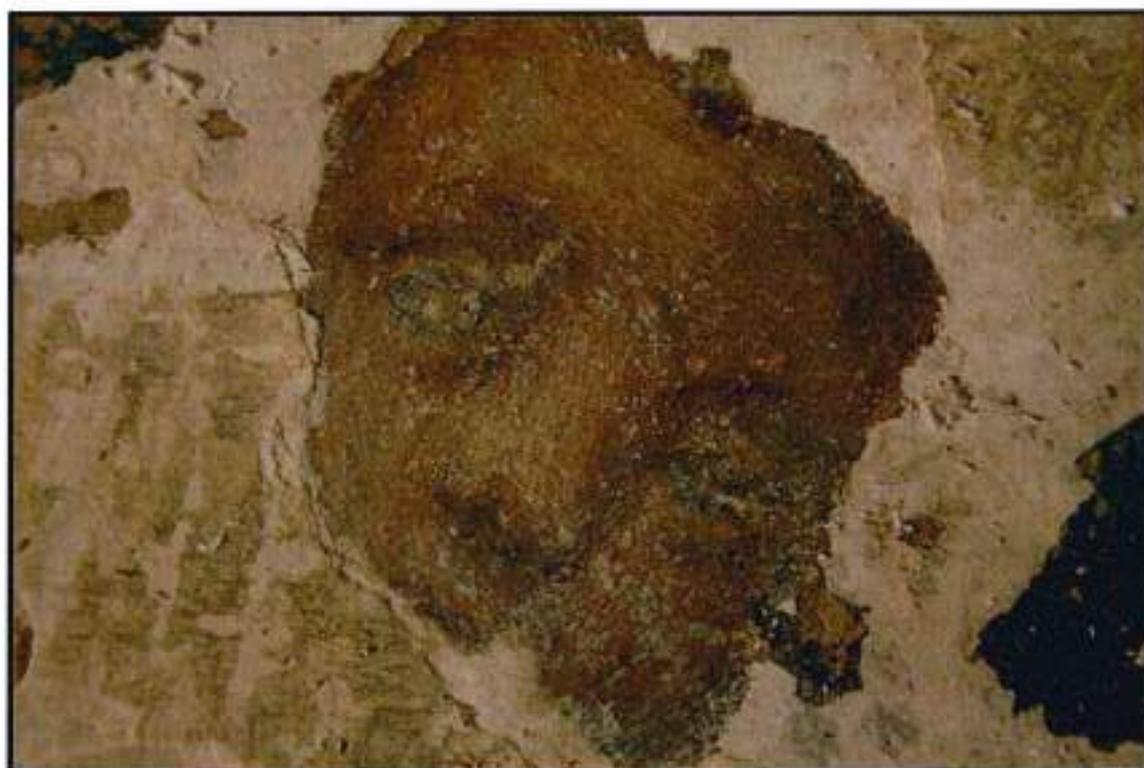
5. Quinta lunetta parete ovest piano terra prima dell'intervento

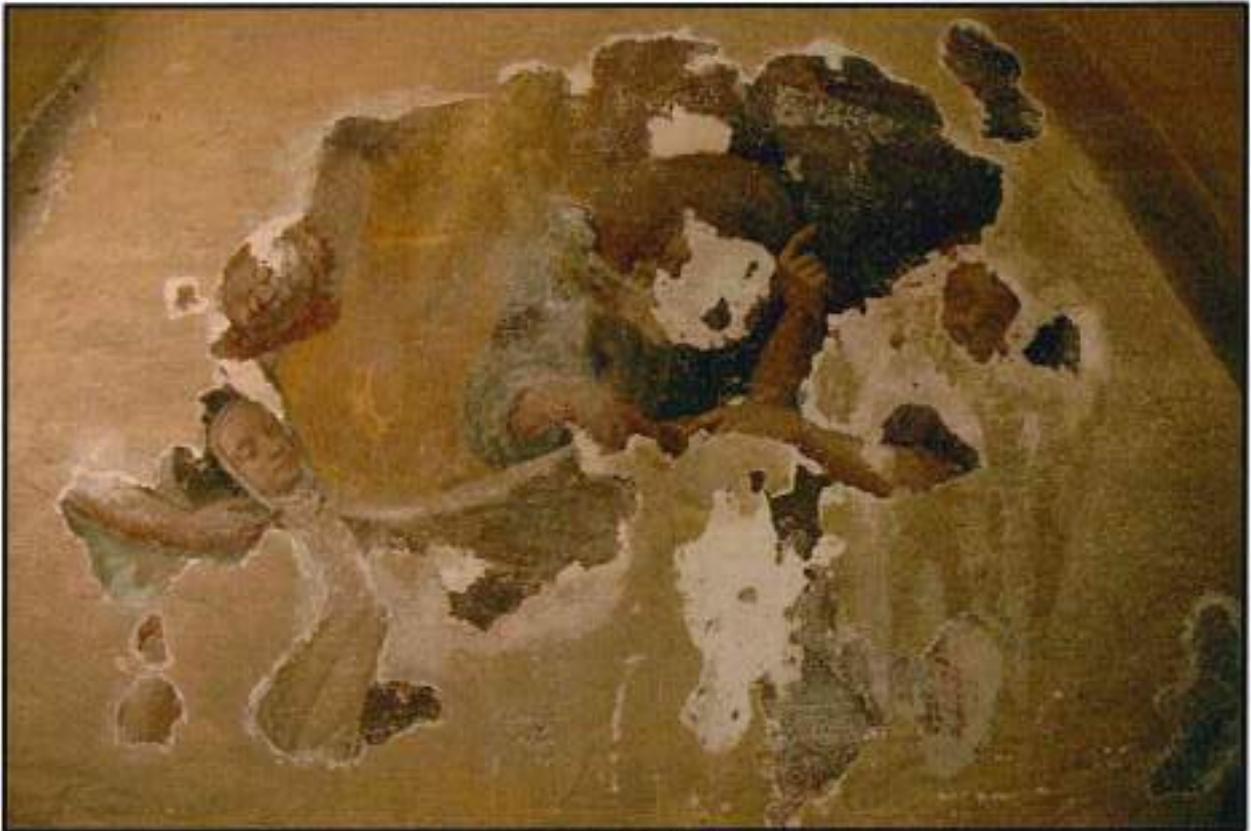
7. Dopo il discialbo

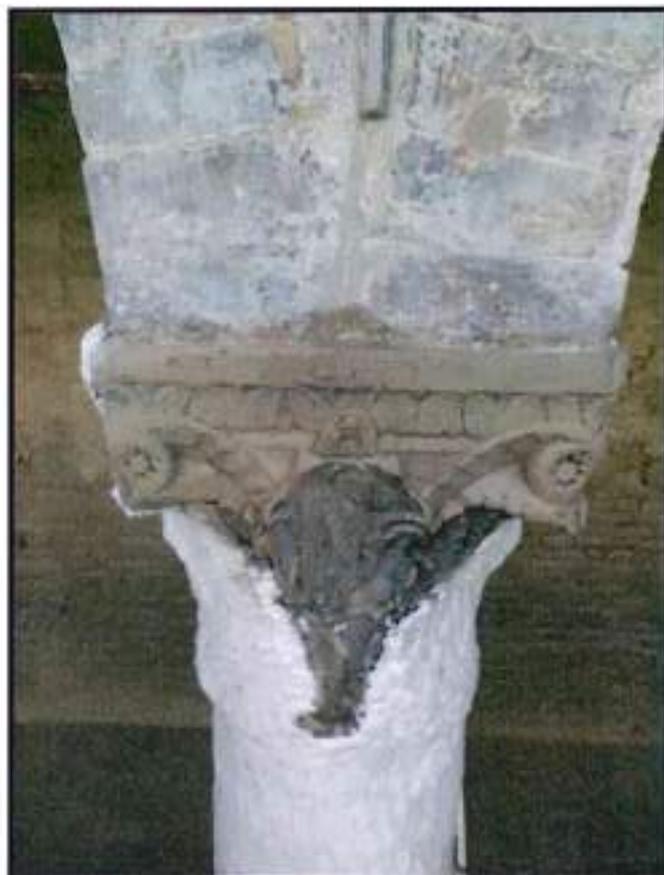
8. Durante il discialbo

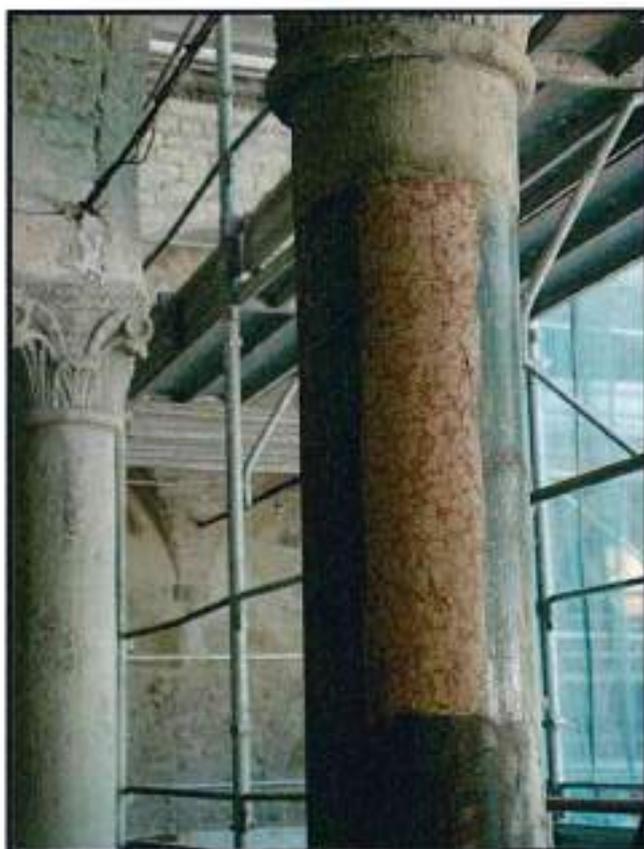
9. Pulitura degli elementi lapidei

- Pulitura: L'operazione di pulitura è stata effettuata mediante impacchi di polpa di cellulosa miscelata a una soluzione satura di carbonato d'ammonio e 5% di EDTA Bisodico. Gli impacchi sono rimasti a contatto con la superficie per circa due ore; una volta rimossi, la pulitura è stata rifinita con spazzolini di setola e di ottone, risciacquando con acqua demineralizzata. L'operazione è stata ripetuta due volte nelle porzioni in cui erano presenti maggiori depositi carboniosi.

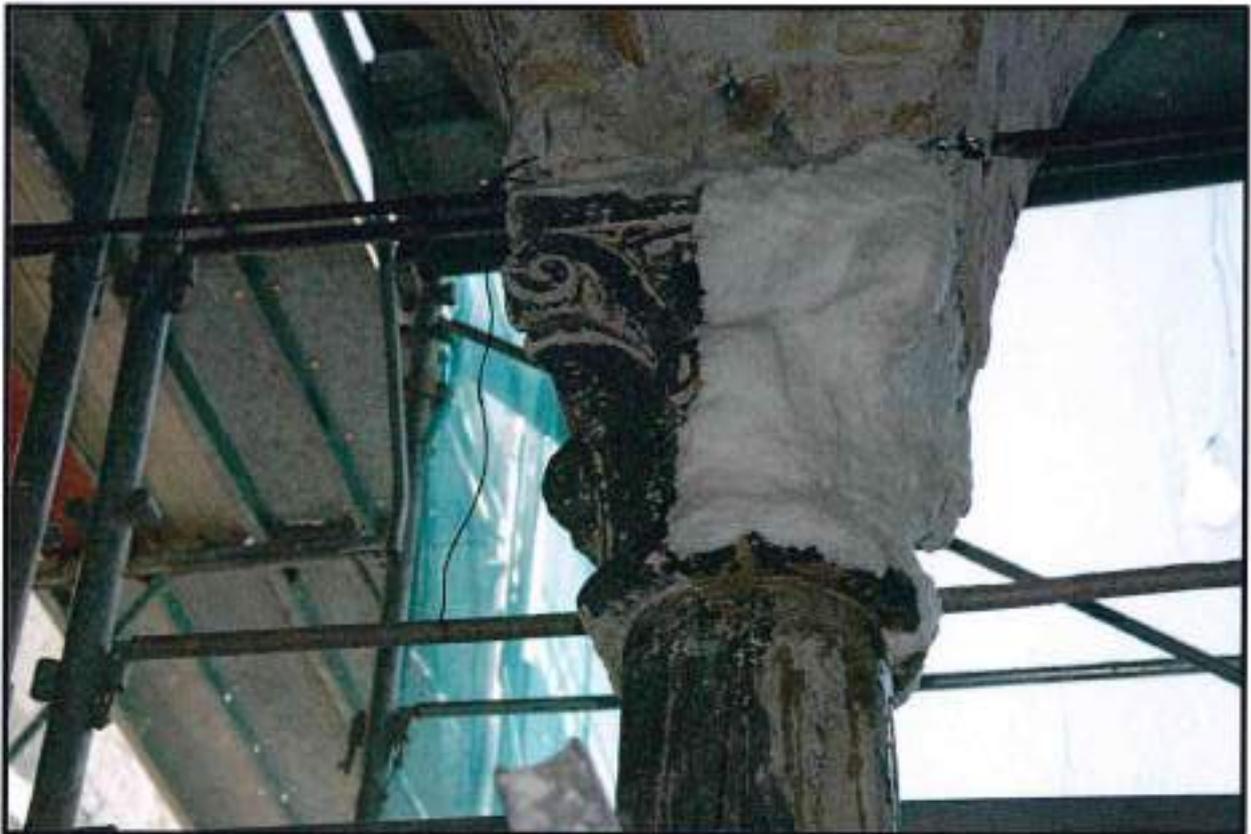
10. Tassello di pulitura
