RESTAURO E RISANAMENTO CONSERVATIVO DEL CHIOSTRO DI S. ULDARICO PARMA

PROGETTO ESECUTIVO DI VARIANTE E DI COMPLETAMENTO

Relazione sulle Opere Strutturali

Relazione sulle opere strutturali

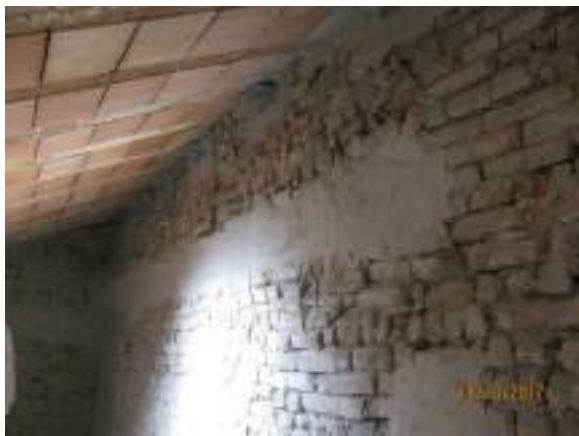
Nella realtà tale lavorazione appare eseguita solamente al piano sottotetto e non a livello del piano di calpestio ma immediatamente al di sotto della falda di copertura (Foto n° 1 e Foto n° 2).

Nella realtà l'ancoraggio alla muratura è avvenuto mediante due bulloni M12 non passanti (e quindi in assenza della prevista contropiastra) ed il passo degli angolari non risulta regolare (si rivedano Foto n° 1 e Foto n° 2).

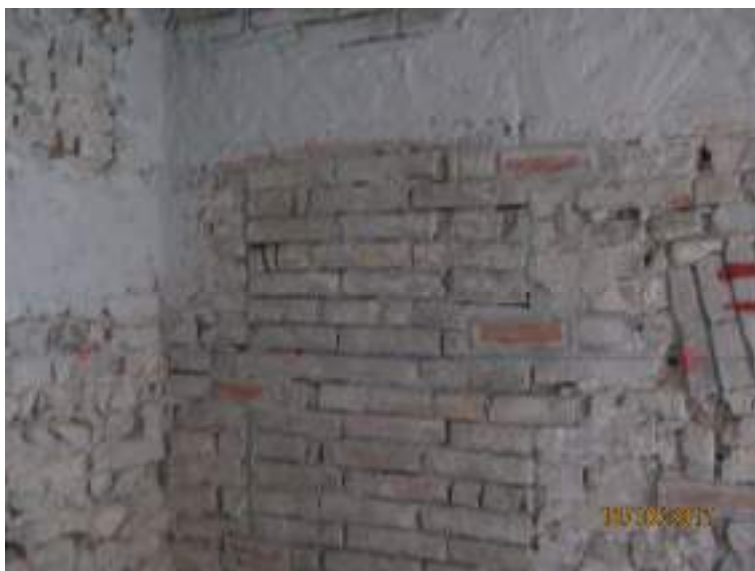
Foto n° 3

In sito si è verificato che l'ammorsamento con mattoni pieni è stato eseguito ma, a parere del sottoscritto, in maniera insufficiente, mentre la connessione con le barre metalliche elicoidali è stata omessa (Foto n° 3).

- l'opera è stata eseguita in difformità dal progetto e necessita di un intervento di completamento: in particolare il sottoscritto ritiene che sia sufficiente migliorare l'ammorsamento tra tamponamento e muratura preesistente evitando la realizzazione delle connessioni metalliche a secco in quanto meno efficaci degli ammorsamenti in mattoni in quanto troppo puntuali

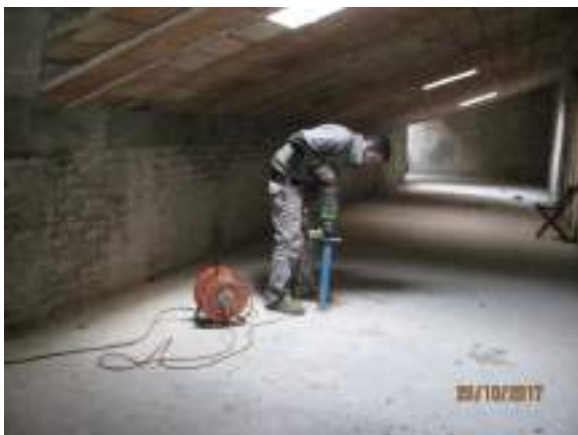
Foto n° 4

1. spessore della soletta in calcestruzzo strutturale alleggerito rispettivamente pari a 7, 9 e 10 cm: inferiore o uguale a quello di progetto
2. presenza nel piano medio della rete tipo "Ruregold XR muratura"
3. resistenza media a rottura per compressione pari a circa 17 MPa (circa 170 kg/cmq): inferiore a quella dichiarata nella scheda tecnica del materiale e pari a > 20 MPa
4. peso specifico medio (a umidità ambiente) circa 1486 kg/mc: valore può essere considerato conforme in quanto quello di 1400 kg/mc indicato in progetto è riferito al peso a secco
