PROGETTO
RESTAURO E RISANAMENTO CONSERVATIVO DEL CHIOSTRO DI S. ULDARICO PARMA

TITOLO
PROGETTO ESECUTIVO DI VARIANTE E DI COMPLETAMENTO STATO DI VARIANTE

Colonne d'angolo
Prospetti e Particolari

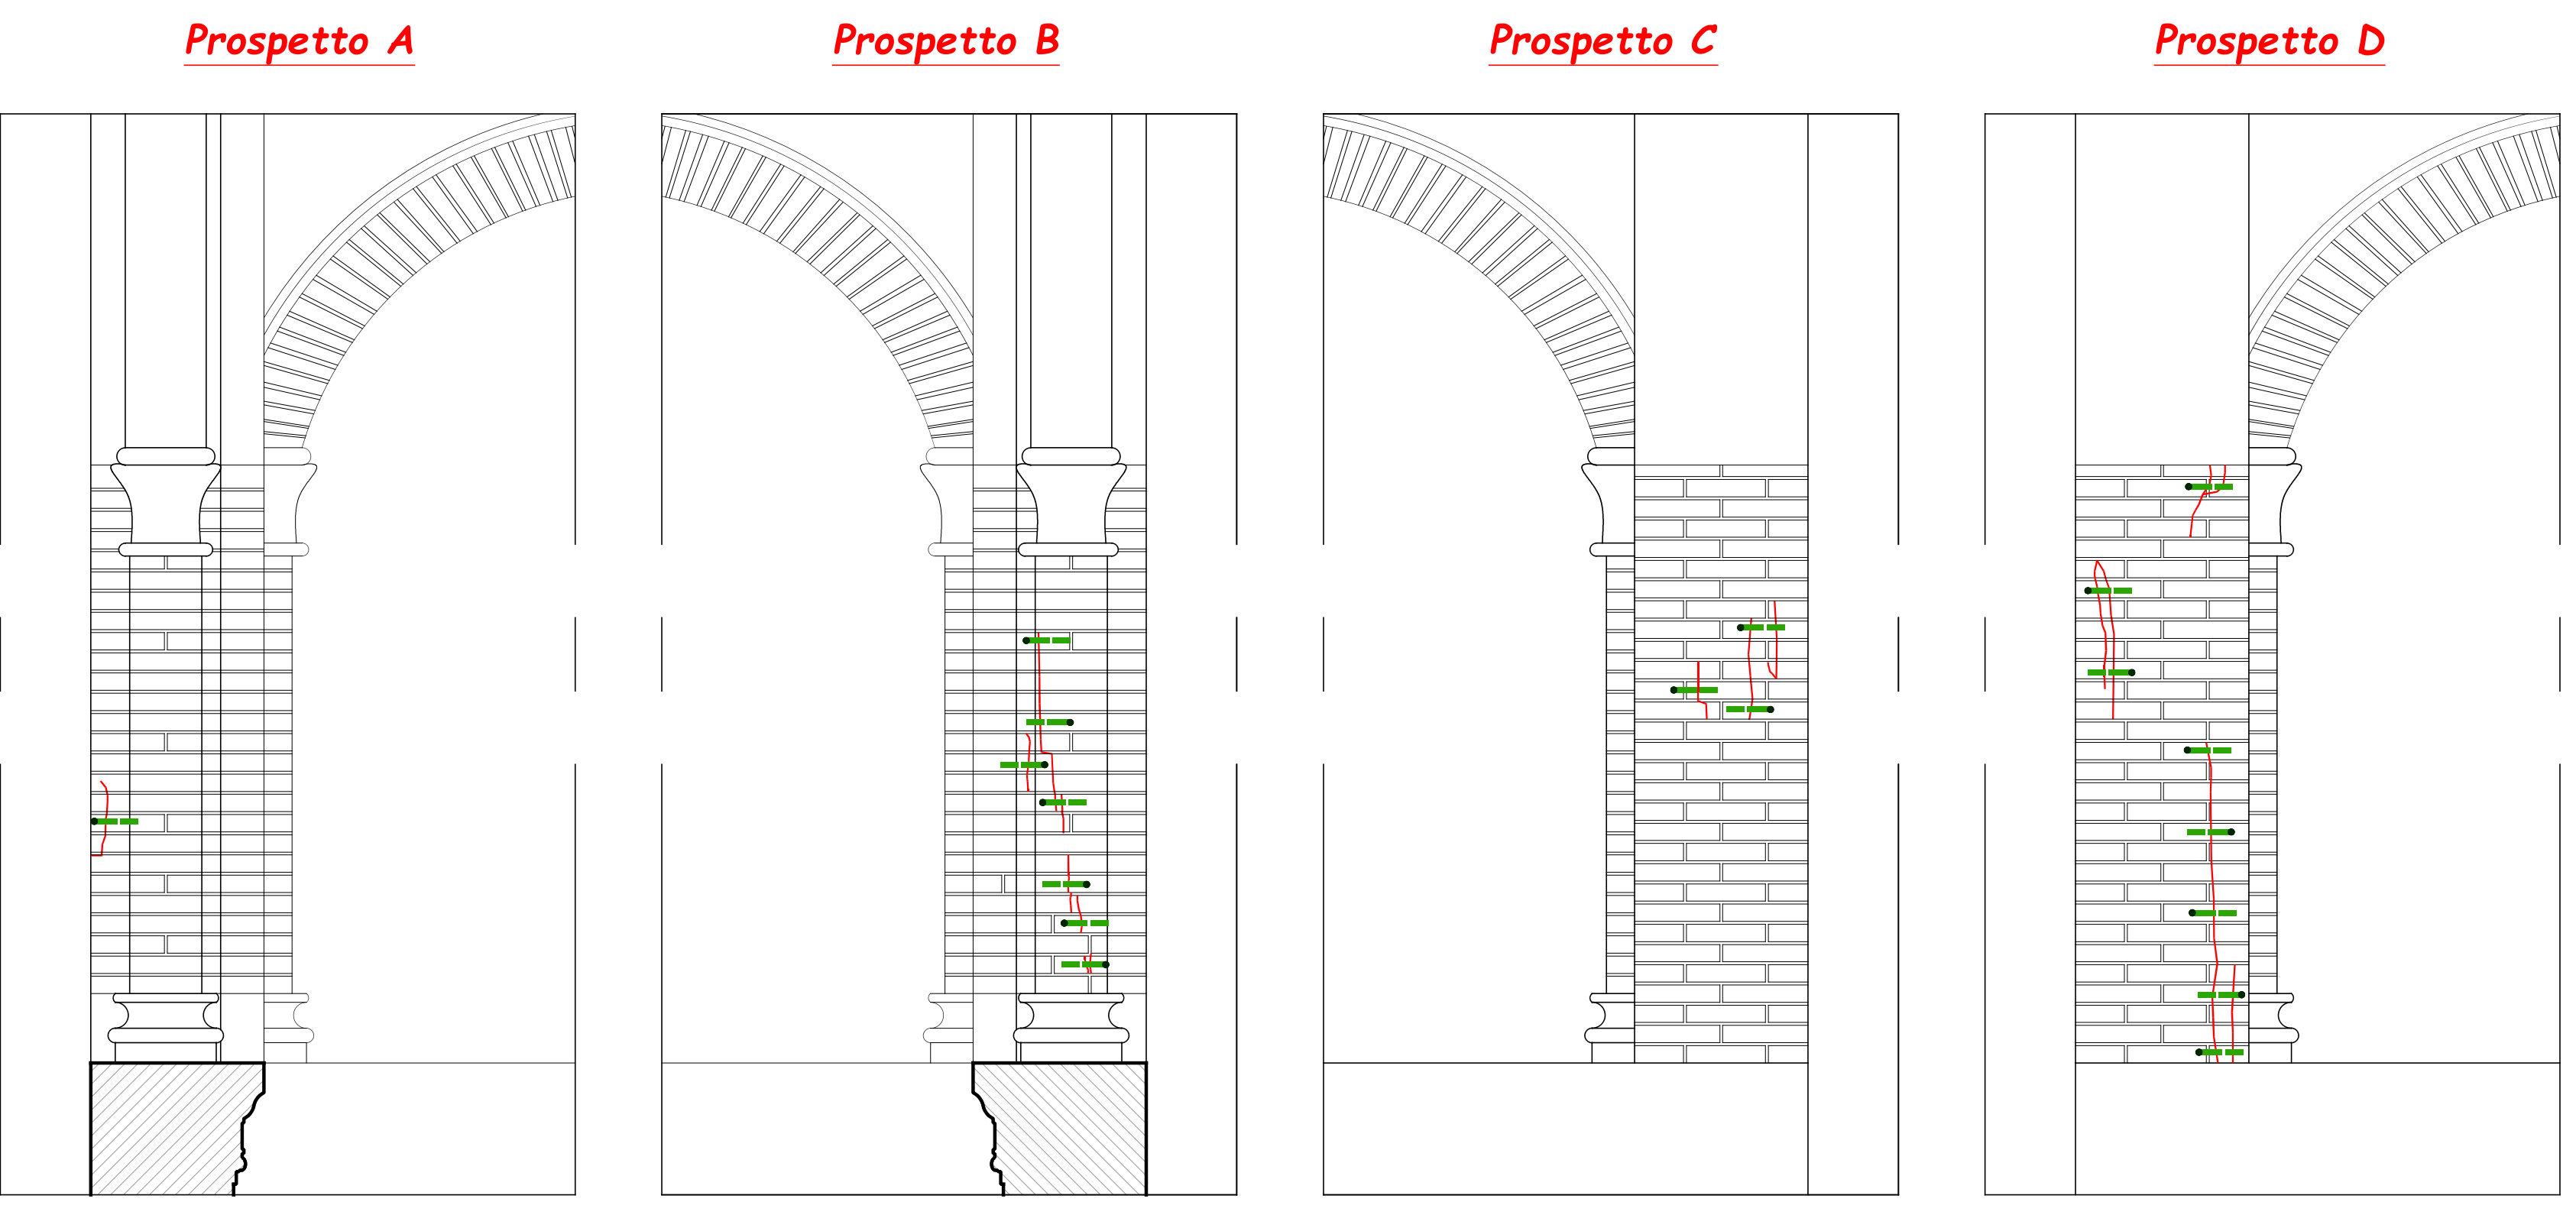
Colonna 2.1 - Scala 1:20

Colonne 2.1 e 2.7
Intervento M2 - Iniezioni armate

- Sono finalizzate al ripristino della continuità muraria delle colonne d'angolo*
1. Esecuzione di perforazioni Ø 12 a sola rotazione fino ad oltrepassare il distacco con lunghezza totale massima pari a 30 cm
 2. Pulitura dei fori per mezzo di getto d'aria in pressione
 3. Inserimento di barre ad aderenza migliorata in fibra di vetro GFRP Ø 6 tipo "FBBAR AM Fibre Net" Lmax = 30 cm
 4. Iniezione di boiacca di calce altamente fluida e volumetricamente stabile tipo "MAPE ANTIQUE I" fino alla saturazione
 5. Successiva sigillatura della testa dei fori
