A G E N Z I A D E L D E M A N I O

RELAZIONE TECNICA

INTERVENTO STRAORDINARIA MANUTENZIONE COPERTURE ED INSTALLAZIONE LINEE-VITA

Lavori straordinaria manutenzione per risoluzione infiltrazioni dalla copertura nel piano sottotetto dell'immobile di proprietà dello Stato denominato "Ex Chiesa e Convento dei Frati Missionari dello Santo Spirito" in Bologna, Via Testoni 4-6 (scheda BOD0009).

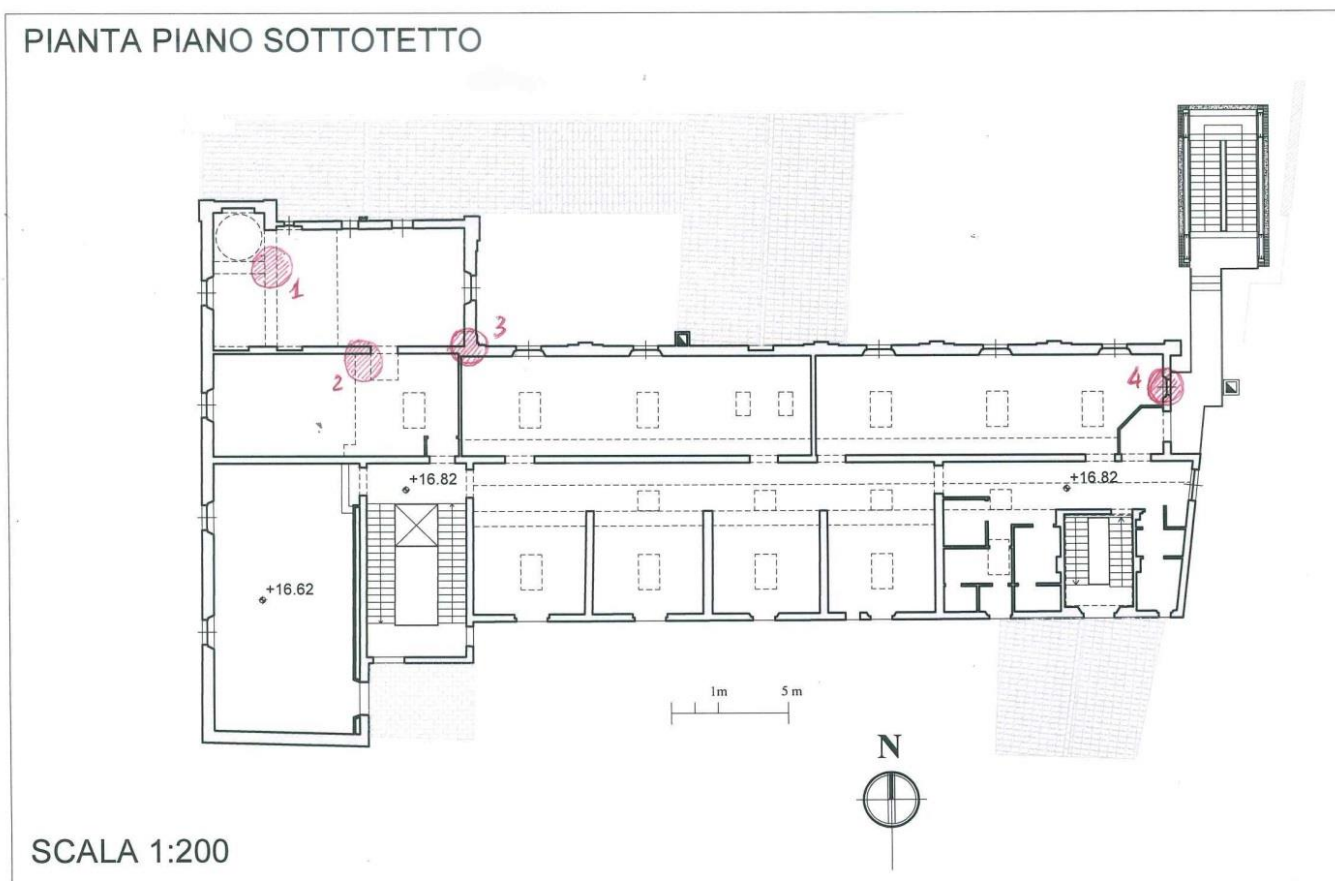
In occasione dell'accesso al piano sottotetto (terzo livello) del novembre 2017, sono stati riscontrati 4 punti critici di infiltrazione (indicati nel grafico sottostante), dei quali almeno tre (1-2-3) provenienti dalla copertura ed un quarto (4) dovuto all'assenza di un vetro – sostituito da foglio in compensato – di un piccolo infisso posto sulla facciata retrostante.

I punti di infiltrazione più evidenti si sono riscontrati nei locali posti sul versante della facciata su Via Testoni.

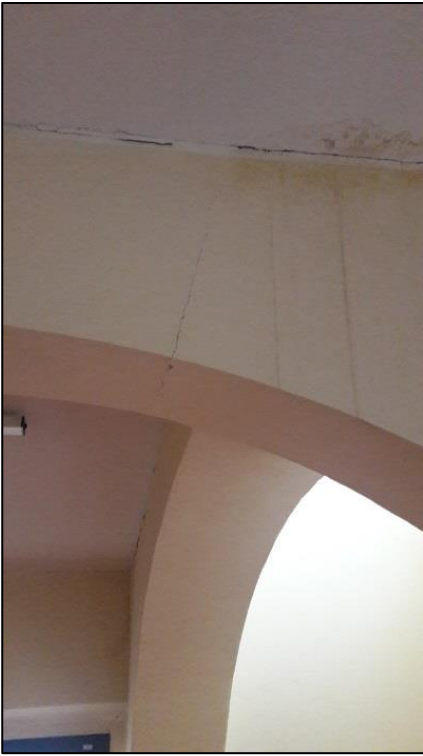
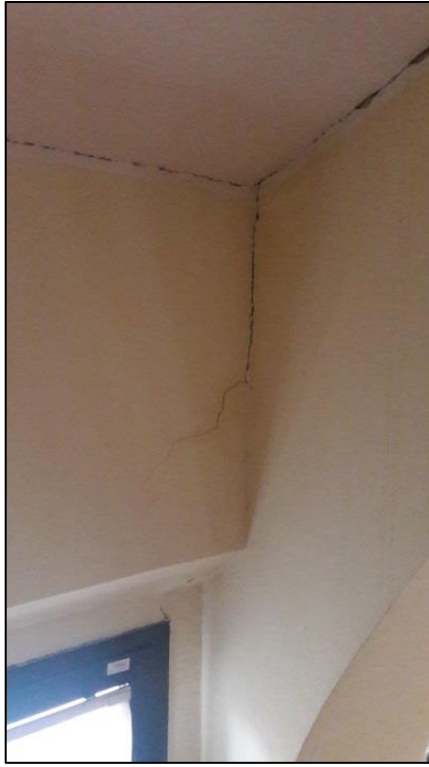
Punto di infiltrazione n.1)

- Infiltrazione puntuale rilevata in corrispondenza di uno dei cantonali del piccolo torrino campanario presente nell'angolo nord-ovest del fabbricato del Convento (foto 1);
- Infiltrazione diffusa proveniente dalla zona in corrispondenza di una finestra alta, posta nel locale a nord del vano scala con accesso diretto da questo (foto 2);
- Infiltrazione in corrispondenza del cantonale ad ovest della facciata interna che prospetta a nord verso le zone cortilizie e la chiesa con propagazione nei 3 ambienti attigui (zone d'angolo) (foto 3);
- Infiltrazione in corrispondenza di una piccola finestra senza vetro posta sul prospetto retro (est) (foto 4);

Si è riscontrato – in prima analisi – che i punti di infiltrazione corrispondano in copertura a punti "sensibili" come converse e grembiali, in corrispondenza dei quali, con molta probabilità si sono creati punti di ingresso dell'acqua piovana per obsolescenza degli elementi, sollevamento e distacco di coppi ed elementi in rame etc.

Accanto alle operazioni manutentive di riposizionamento e sostituzione degli elementi del manto di copertura rotti o mancanti, di rifacimento delle converse e dei grembiali con relativa impermeabilizzazione e sigillatura delle linee di intersezione dei piani verticali con quelli inclinati, l'intervento prevede – come da vigente normativa in materia di salute e sicurezza nei luoghi di lavoro - la preventiva installazione di un sistema di protezione del personale operante dal rischio di caduta nel vuoto (cd. *linee vita*) – che per loro natura costituiscono una nuova realizzazione con modifica dello stato dei luoghi e pertanto soggette ad approvazione della competente Soprintendenza Archeologia, Belle Arti e Paesaggio per la città metropolitana di Bologna.
