**INCARICO PROFESSIONALE PER LA
VERIFICA SISMICA DI STRUTTURE
UBICATE IN ZONA SISMICA 2
E PROGETTATE SECONDO NORME
ANTECEDENTI ALL'ANNO
1984**

**Immobile demaniale:
Caserma F. Cuppini**

**OGGETTO DELLA TAVOLA:
- DEGRADO ESTERNO**

**TAV
9**

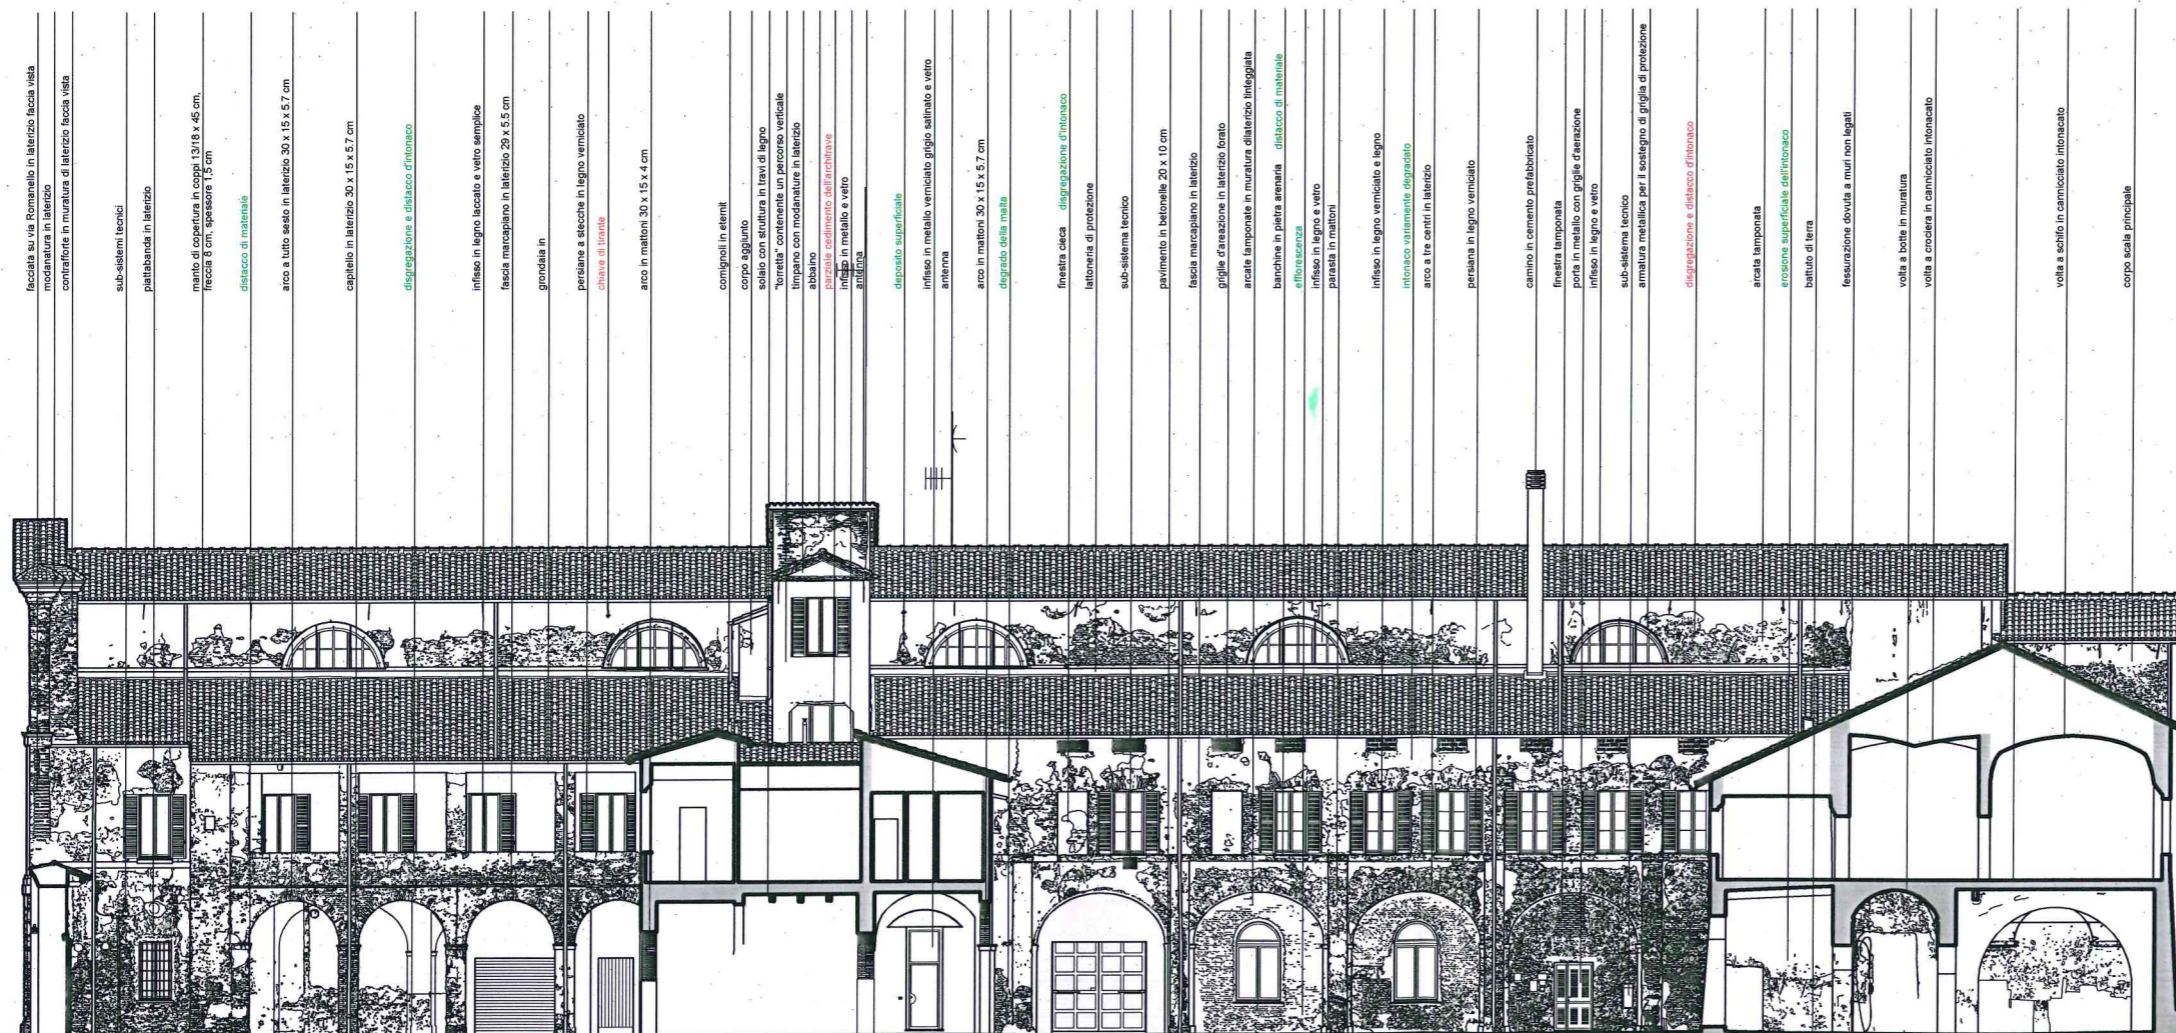
facciata su via Romanello in laterizio faccia vista
moderatura in laterizio
cornicione in muratura di laterizio faccia vista
sub-sistemi tecnici
pattabanda in laterizio
manto di copertura in coppi 13/18 x 45 cm,
freccia 8 cm, spessore 1,5 cm
dissesto di materiale
arco a tutto sesto in laterizio 30 x 15 x 5,7 cm
capitello in laterizio 30 x 15 x 5,7 cm
degradazione e dissesto d'intonaco
infisso in legno laccato e vetro amplesse
fascia marcapiano in laterizio 20 x 5,5 cm
grondaia in
perline a stecche in legno verniciato
chiusa di ferro
arco in mattoni 30 x 15 x 4 cm
composti in cement
corpo agglutinato
solai con struttura in travi di legno
"torrette" contenente un accettore verticale
limpino con modanature in laterizio
abbaino
parziale cedimento dell'architrave
infisso in metallo e vetro
antenna
deposito superficiale
infisso in metallo verniciato grigio satinato e vetro
antenna
arco in mattoni 30 x 15 x 5,7 cm
degrado della malta

finestra cieca degradazione d'intonaco
laterone di protezione
sub-sistema tecnico
pavimento in betonelle 20 x 10 cm
fascia marcapiano in laterizio
griglia d'aerazione in laterizio forato
arcate lamponate in muratura disassiate intagliate
banchine in pietra arenaria dissesto di malta
affioramento
infisso in legno e vetro
parata in mattoni
infisso in legno verniciato e legno
intonaco totalmente degradato
arco a tre centri in laterizio
persiana in legno verniciato
camino in cemento prefabbricato
finestra lamponata
porta in metallo con griglia d'aerazione
infisso in legno e vetro
sub-sistema tecnico
armatura metallica per il sostegno di griglia di protezione
degradazione e dissesto d'intonaco
arcate lamponate
eccezione superficiale dell'intonaco
batute di terra
fessurazione dovuta a muri non legati
volta a botte in muratura
volta a crociera in camicciato intonacato
volta a schilo in camicciato intonacato
corpo scala principale
