AGENZIA DEL DEMANIO

GEB0017
CASERMA MARABOTTO
Via Rolla, 9 – Genova(GE)
Rimozione guaine bituminose e gronde in fase di distacco

Intervento di somma urgenza
Procedura somma urgenza art. 163 D.Lgs 50/2016

VERBALE DI SOMMA URGENZA E AVVIO DELL'ESECUZIONE

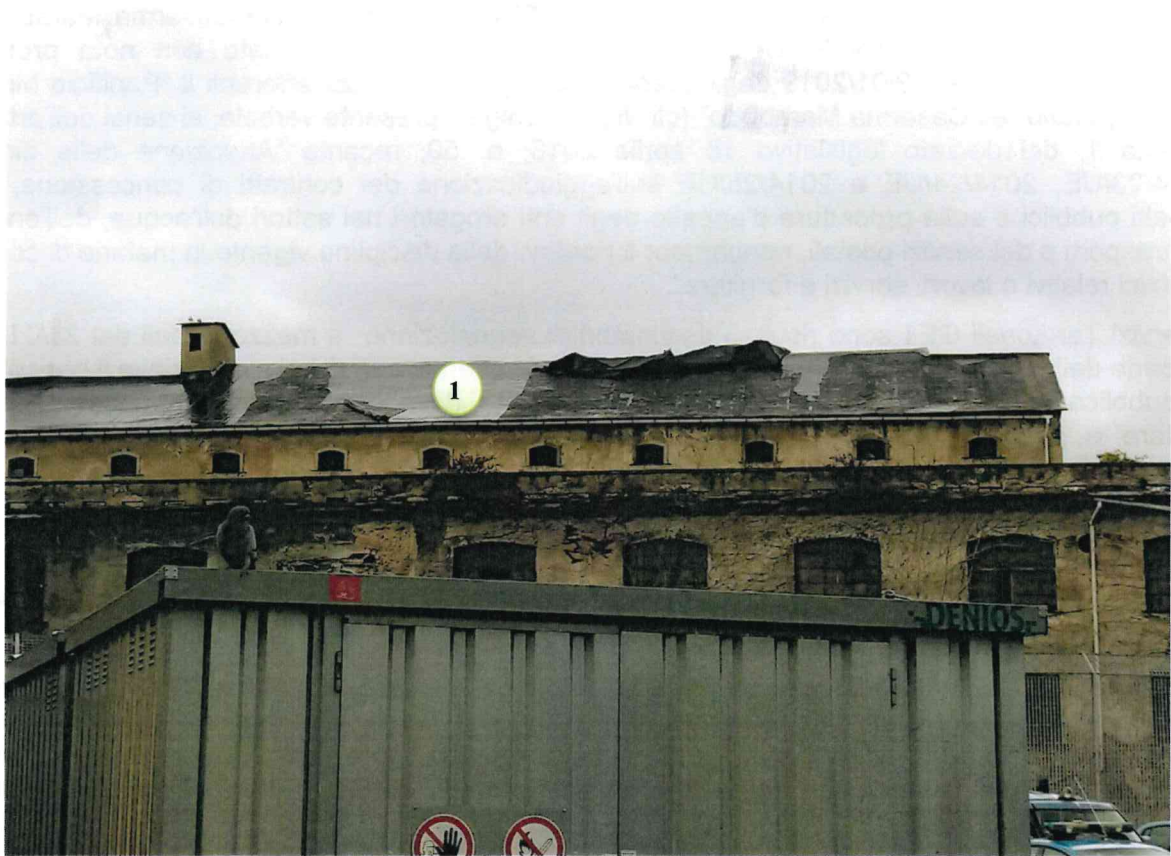
Fig. 2 – Distacco guaina bituminosa in copertura “Panificio Militare” (fabbricato “1” in fig. 1) segnalato il 23/01/2019 dalla Polizia Municipale di Genova, settore Ambiente (vista da Sud)

- Fabbricato "1"
 - ✓ la copertura evidenzia consistenti distacchi e sollevamenti del manto bituminoso dai sottostanti abbaini in ardesia, soprattutto nella falda a Sud (cfr. figg. 2, 3 e 4) e nell'angolo a Nord-Est, mentre l'angolo a Nord-Ovest appare ancora ancorato al supporto (cfr. fig. 5);

- rimozione di tutte le porzioni di guaina bituminosa già in fase di distacco o comunque non adeguatamente aderenti al supporto;
- eventuale rimozione degli abbadini non adeguatamente ancorati al loro supporto;

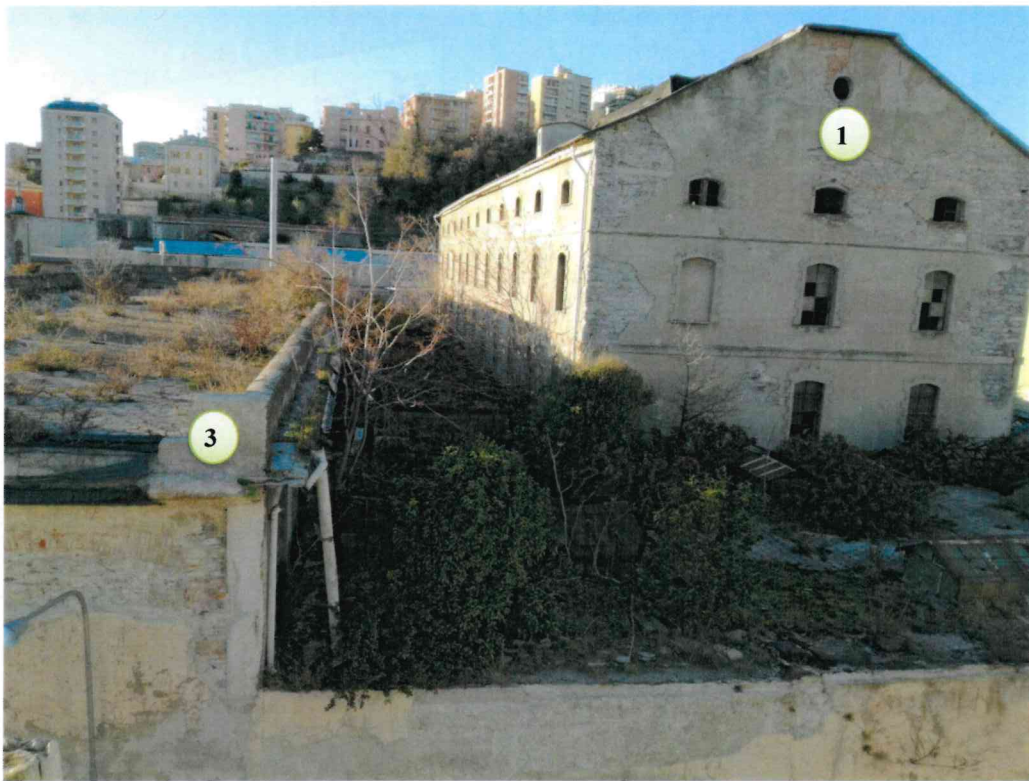
*Fig. 3 – Distacco guaina bituminosa sulla falda a Sud del fabbricato “1”
e distacco porzione di gronda sulla porzione a Est del fabbricato “3”
(vista da Est)*

- ✓ la gronda sul fronte a Nord risulta in più punti sconnessa dai supporti e la porzione terminale ad est, per una lunghezza di circa 3,5 m, risulta già completamente staccata dal resto ed in precarie condizioni di stabilità (cfr. figg. 3, 11 e 12).

- rimozione del tratto di gronda pericolante (cfr. figg. 3, 11 e 12) agendò con funi di sicurezza dal piano copertura del fabbricato “3”;
- suo accatastamento al piano copertura del fabbricato “2” o, se possibile all'interno del fabbricato “3”;

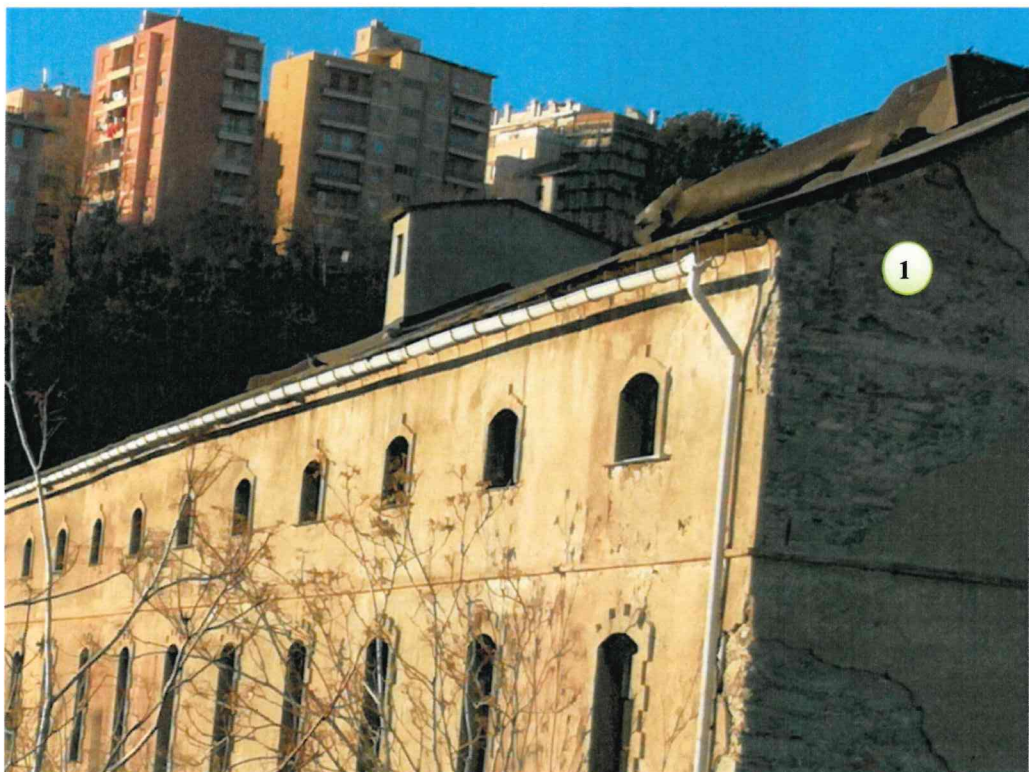
*Fig. 4 – Distacco guaina bituminosa sulla falda a Sud del fabbricato “1”
(vista da Est)*

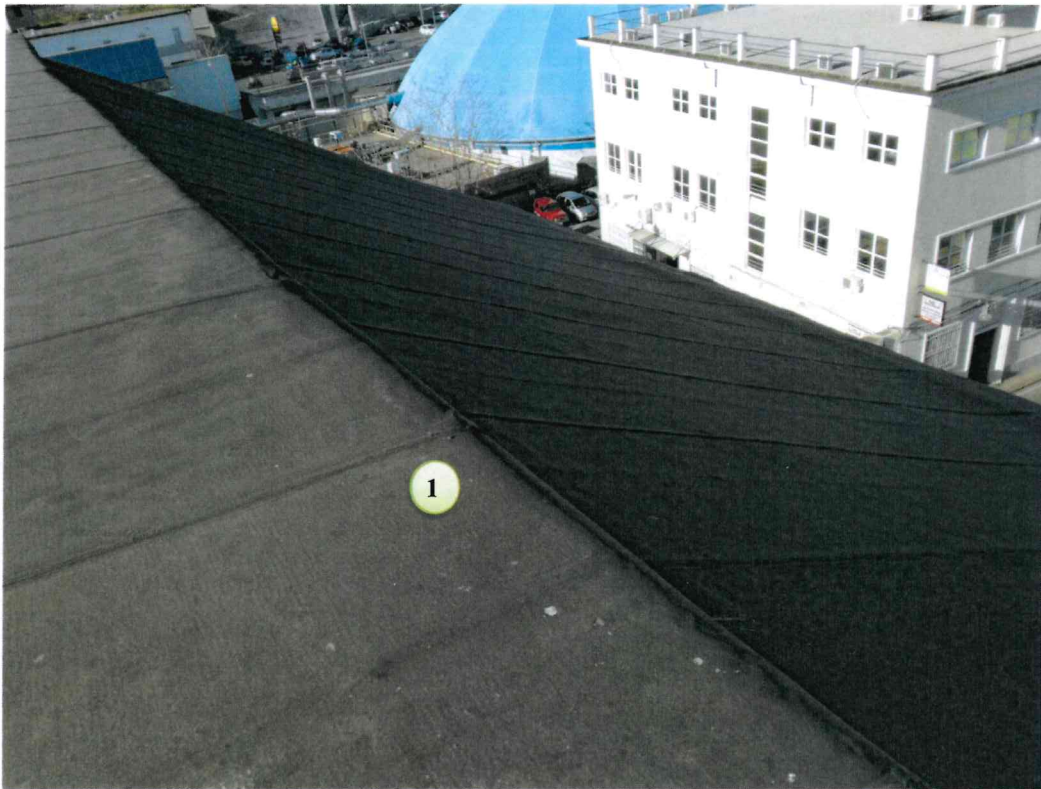
*Fig. 5 – Falda a Nord-Ovest del fabbricato "1"
(vista dal locale tecnico in copertura)*

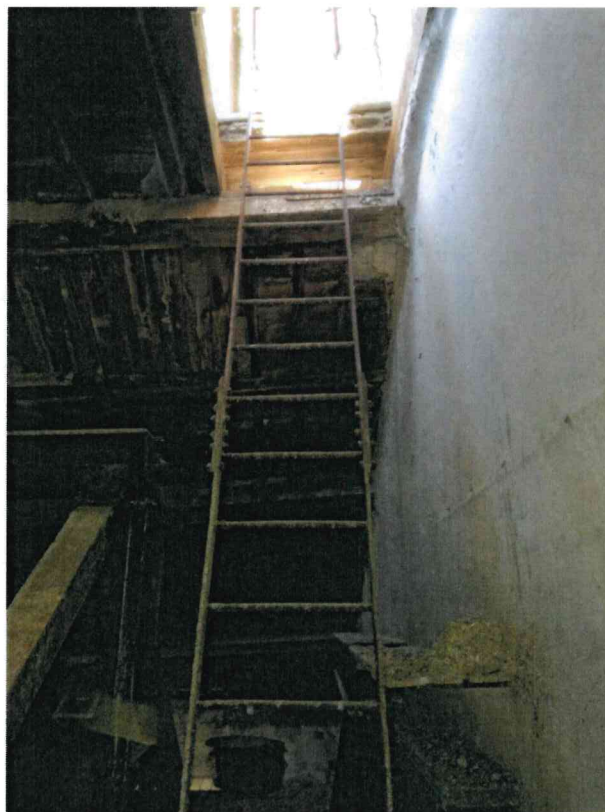
Fig. 6 – Scaletta di accesso alla copertura del fabbricato "1"

- ✓ il vano scala di accesso al locale tecnico in copertura (cfr. figg. 6 e 9) presenta diffuse fessurazioni e/o distacchi denotando una perdita di capacità portante;

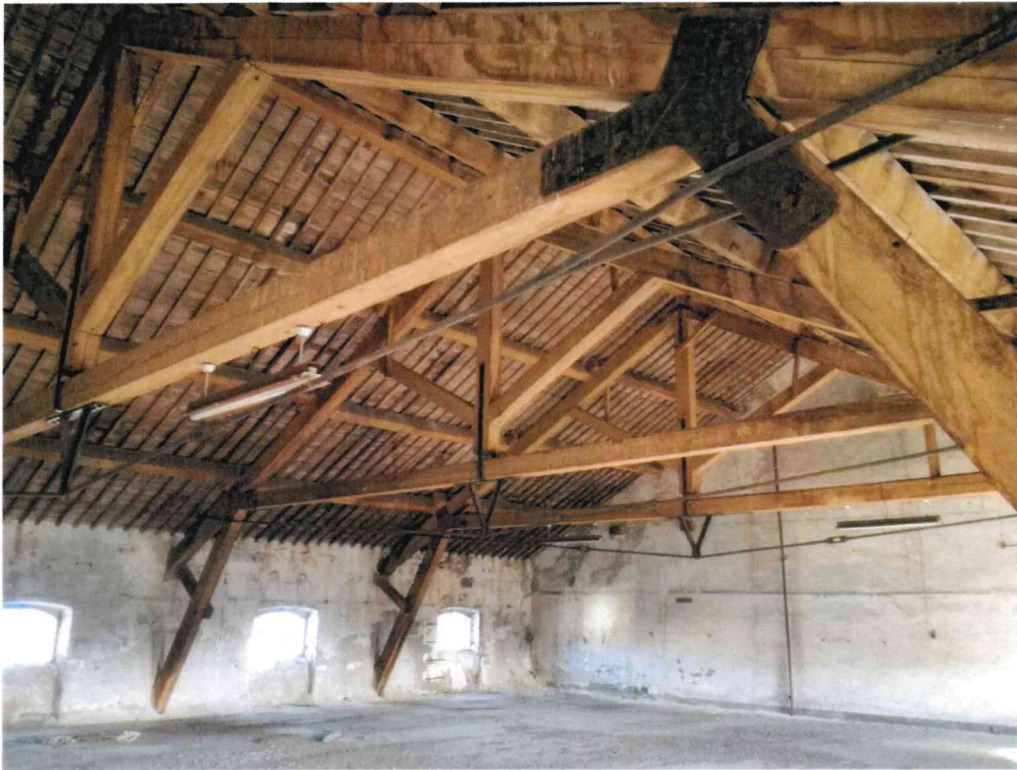
*Fig. 7 – Intradosso solaio di copertura del fabbricato "1"
(parte centrale – vista verso Sud-Ovest)*

- ✓ la struttura portante il solaio di copertura (cfr. figg. 7 e 8) sembra ancora in buono stato, il tavolato presenta danneggiamenti e rotture localizzati;

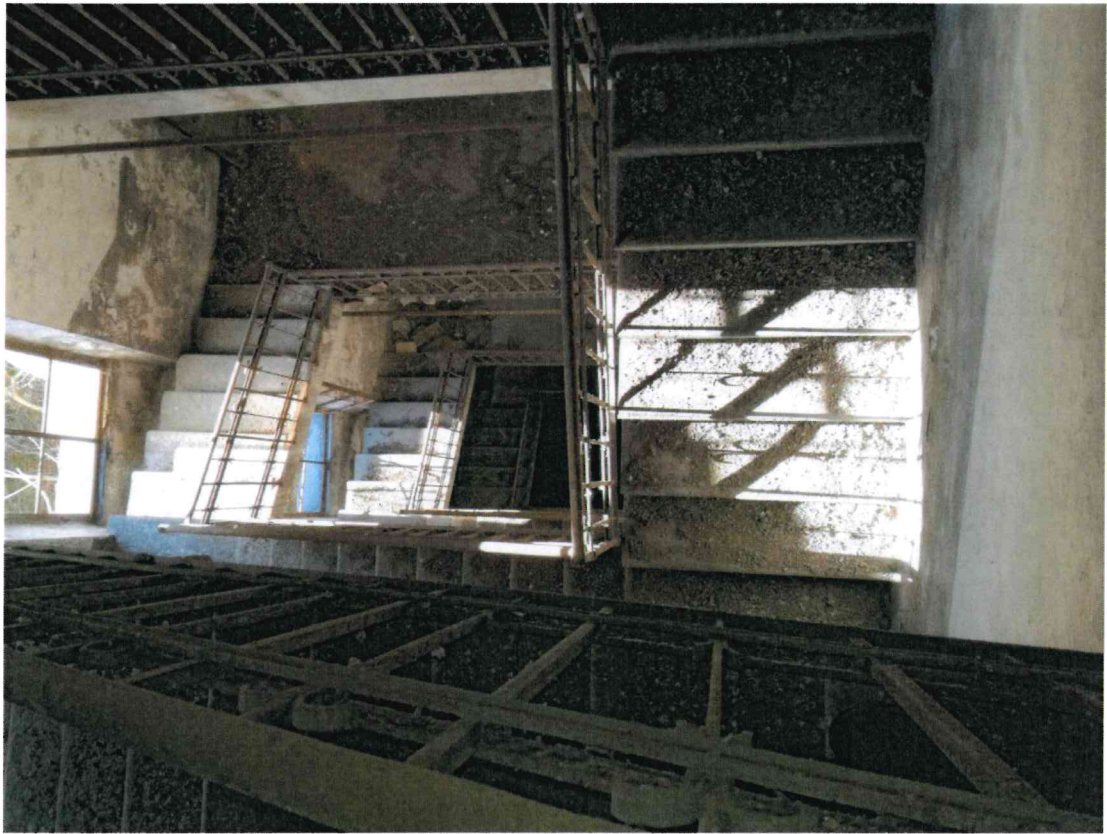
Fig. 9 – Scala a Ovest di accesso al locale tecnico in copertura del fabbricato "1"

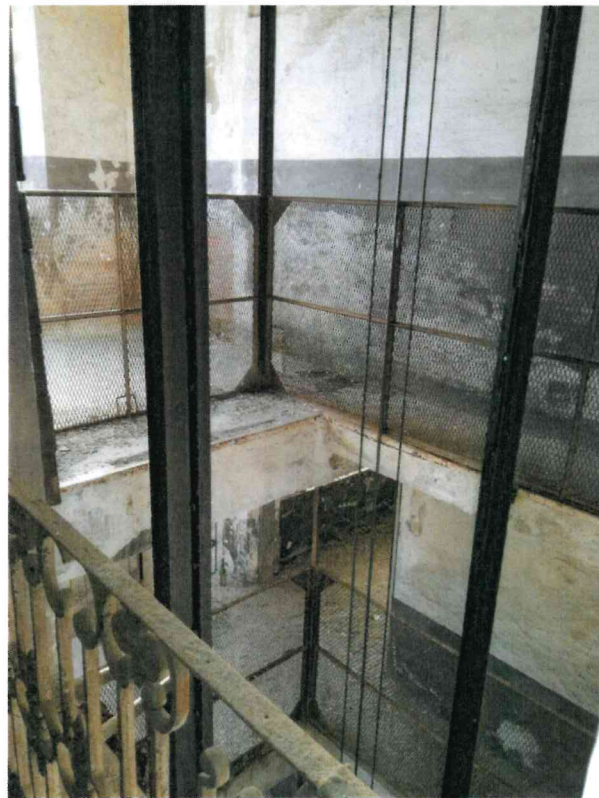
Fig. 10 – Scala a Est di accesso al locale tecnico in copertura del fabbricato "3"

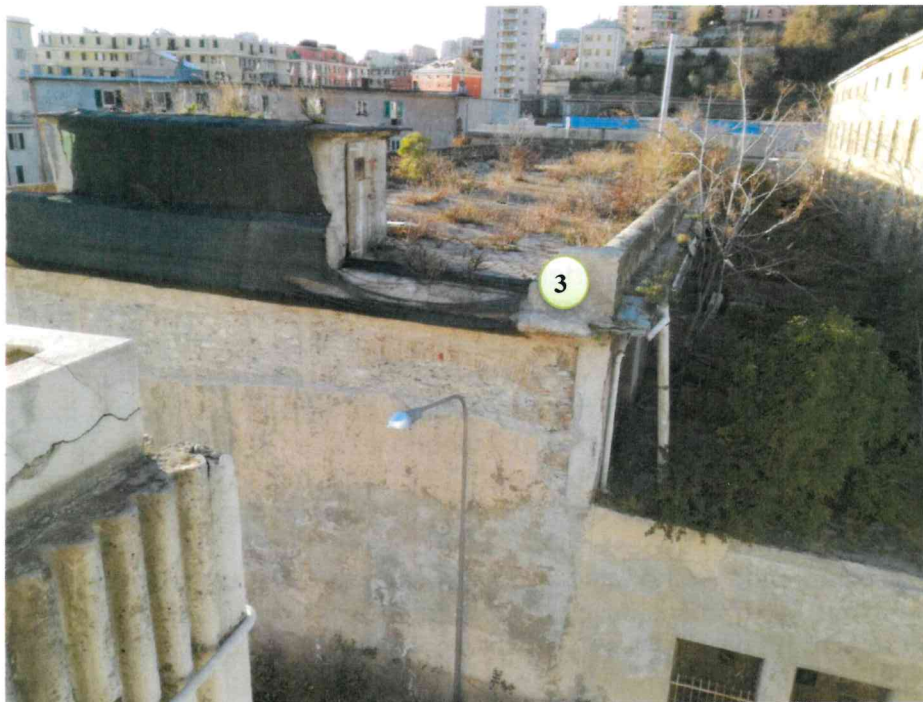
*Fig. 11 – Distacco porzione di gronda del corpo basso a Sud (fabbricato “3” in fig. 1)
(vista da Est)*

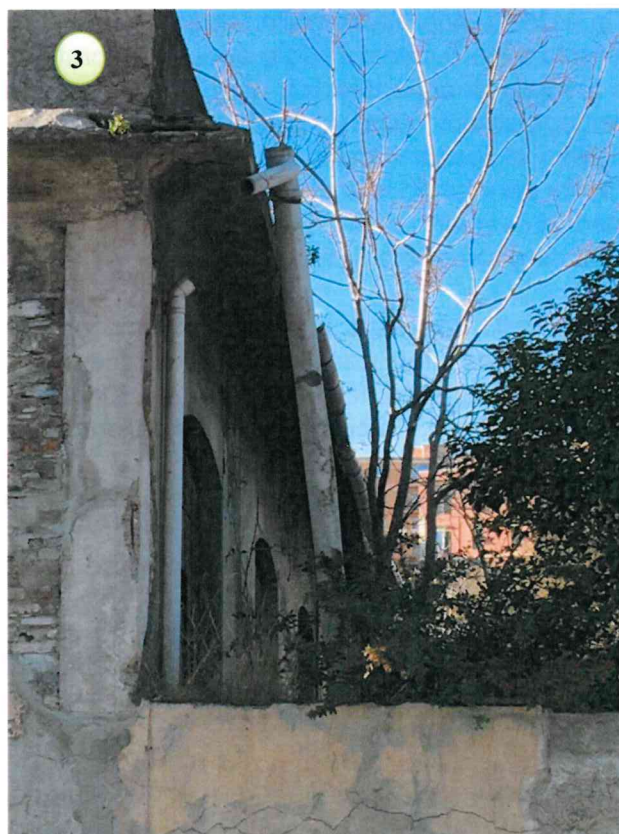
Ulteriore segnalazione è pervenuta ai Servizi Territoriali GE1 in data 29/01/2019 da parte della Miceli Amministrazione S.r.l che evidenziava il distacco di una porzione di gronda del corpo basso a Sud del complesso immobiliare (cfr. fig. 12).

*Fig. 12 – Distacco porzione di gronda del corpo basso a Sud (fabbricato “3” in fig. 1)
segnalato il 29/01/2019 dalla Miceli Amministrazione S.r.l.
(vista da Est)*
