A G E N Z I A D E L D E M A N I O

Oggetto: SSB0609 immobili precedentemente in uso al Ministero dell'interno, Questura di Sassari.
SSB0613 immobili precedentemente in uso al Ministero di Giustizia, Dipartimento dell'Amministrazione Penitenziaria.
Comune di Porto Torres Isola dell'Asinara, Loc. Cala Reale – Intervento di messa in sicurezza

VERBALE LAVORI DI SOMMA URGENZA

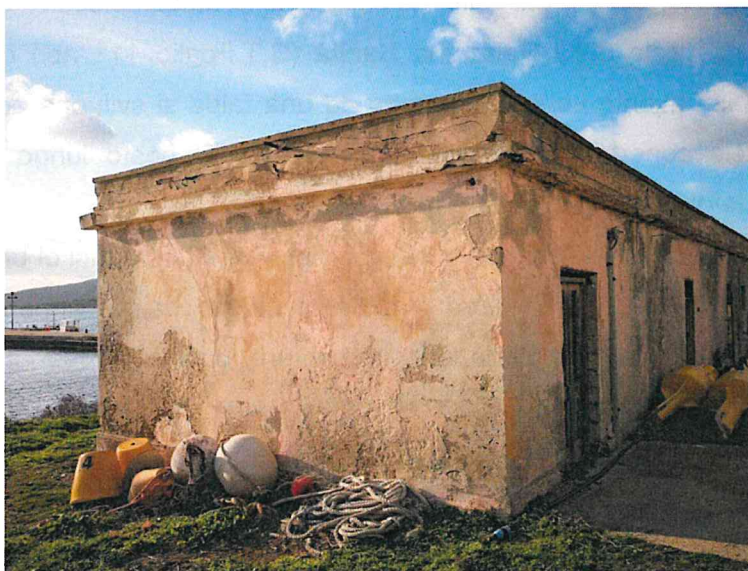
Corpo di guardia, ufficio e scuderia

- Corpo di guardia, ufficio dogana e scuderia: intonaci e copriferri ammalorati, con pericolo di caduta di porzioni di intonaco e copriferri lungo l'intero perimetro del fabbricato;

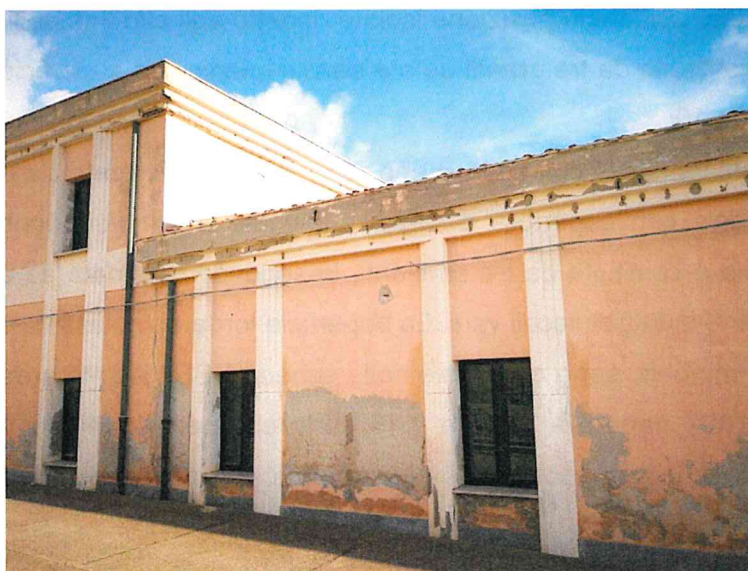
Padiglione con cucine, mensa ed ufficio postale

- Padiglione con cucine mensa ed ufficio postale: intonaci e copriferri ammalorati, con pericolo di caduta di porzioni di intonaco e copriferri lungo l'intero perimetro del fabbricato, Si riscontrano anche tegole non correttamente posizionate, soggette pertanto a distacco e caduta;

In prima battuta, si ritiene opportuno perimetrare gli immobili che presentano il pericolo di crollo o di distacco di elementi con apposita recinzione provvisoria al fine di interdire l'accesso al pubblico. La recinzione sarà realizzata con pali in ferro, rete in ferro elettrosaldata. Per quanto riguarda il "Padiglione con cucine mensa ed ufficio postale" si prevede la rimozione delle parti incoerenti dei copriferrì sul prospetto su strada in quanto le esigenze di viabilità non consentirebbero il posizionamento di una recinzione a una distanza di sicurezza. Si prevede inoltre di recintare eventuali tombini privi di chiusini e la fossa biologica collassata.

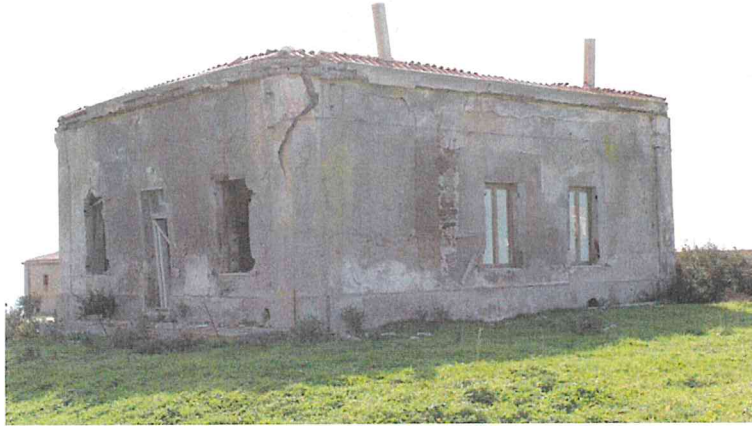
- Ex alloggi passeggeri – Pagode: entrambi i 3 edifici vertono in pessime condizioni di manutenzione, risultando pericolosi per la caduta lungo il perimetro di detriti e calcinacci. In particolare la pagoda più a sud risulta in evidente pericolo di crollo. Le condizioni degli infissi sono tali da non impedire l'accesso alle persone non autorizzate;

Pagoda "sud"

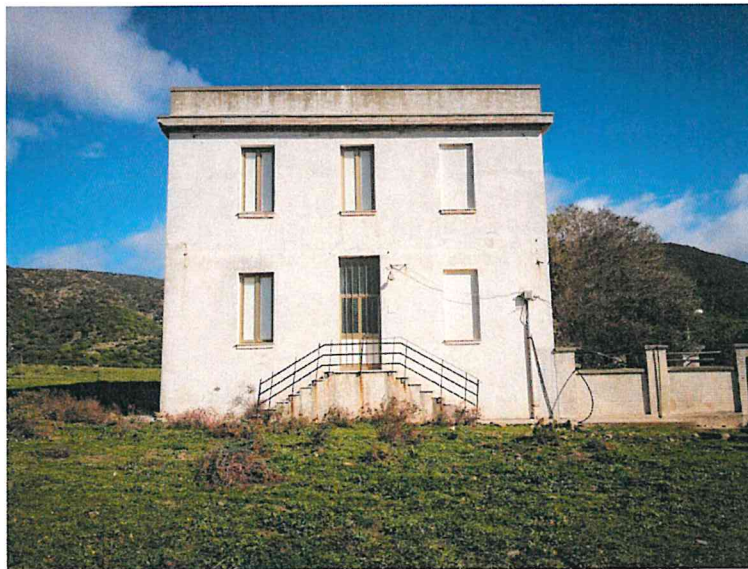
Palazzina Direttore

- Palazzina Direttore: sono presenti alcune lesioni sui cordoli perimetrali, comportando pertanto il pericolo di caduta porzioni degli stessi lungo il fabbricato. Sono inoltre presenti dei cedimenti nel retrostante terreno;

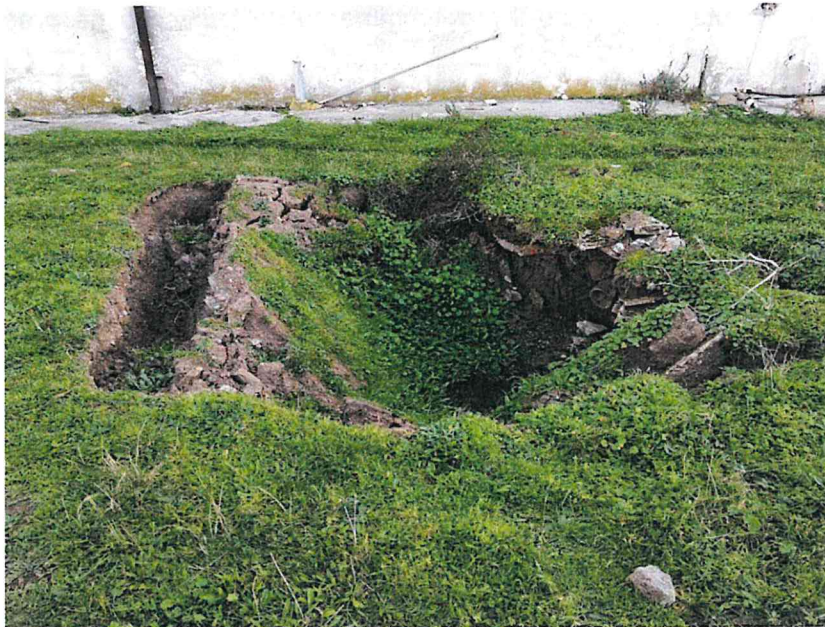
Cedimento del terreno nel retro della Palazzina Direttore

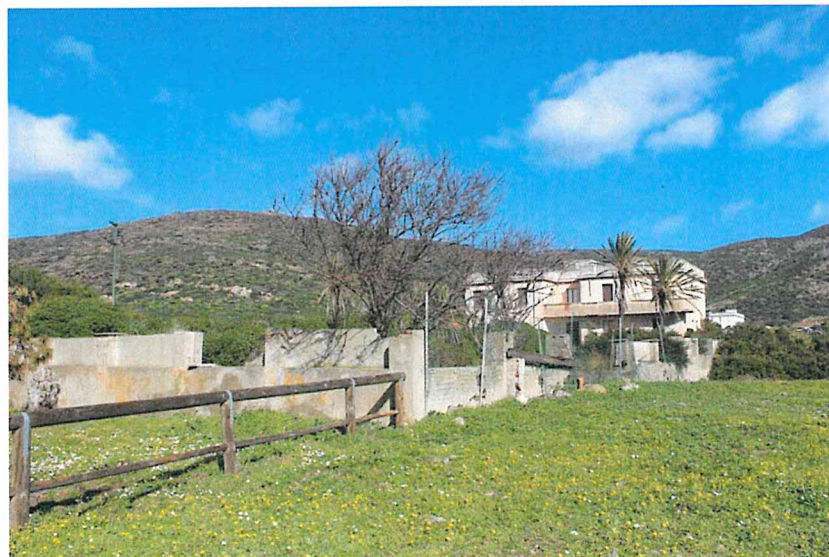
Palazzina Sanità e muro di cinta

- Palazzina Sanità: l'intero immobile risulta circondato da una recinzione in muratura che non consente l'avvicinamento delle persone. Tale muro risulta in qualche punto ammalorato e presenta dei segni di caduta, mentre l'edificio non presenta evidenti segni di degrado anche se avrebbe necessità di un intervento di manutenzione;

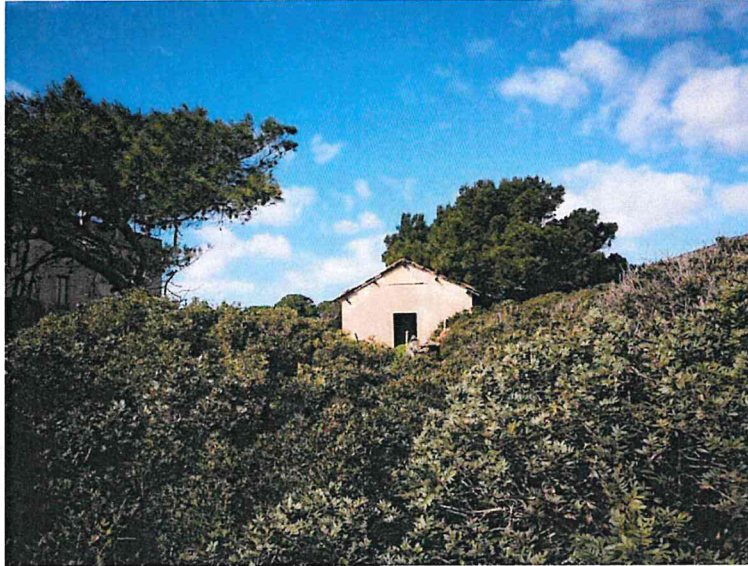
Magazzino a servizio del Palazzo Sanità

- Magazzino a servizio della Palazzina Sanità: l'edificio, senza infissi e con il tetto gravemente danneggiato, si sviluppa lungo la suddetta recinzione del Palazzo Sanità, e pertanto non risulta facilmente accessibile. E' inoltre circondato da folta vegetazione, che

rende ulteriormente complicato il raggiungimento dell'edificio e ne pregiudica però le già precarie condizioni;

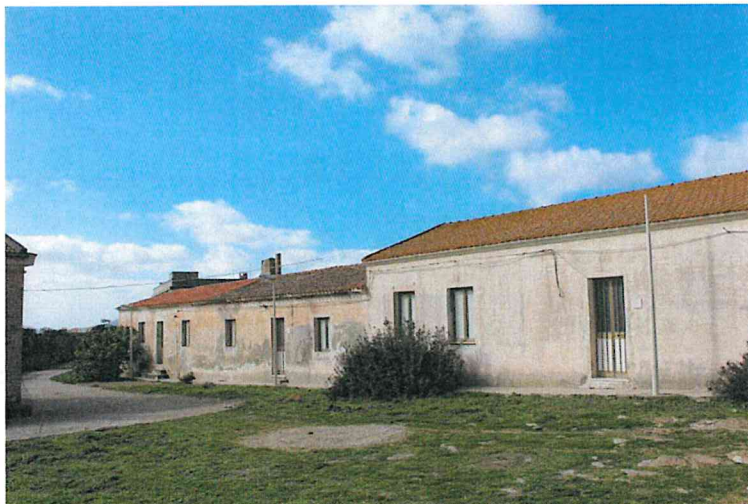
Ex alloggi

- Ex alloggi: non emergono degli evidenti segnali di degrado se non per alcuni punti del tetto che non paiono in buone condizioni. Gli accessi sono chiusi e non consentono l'ingresso alle persone non autorizzate;

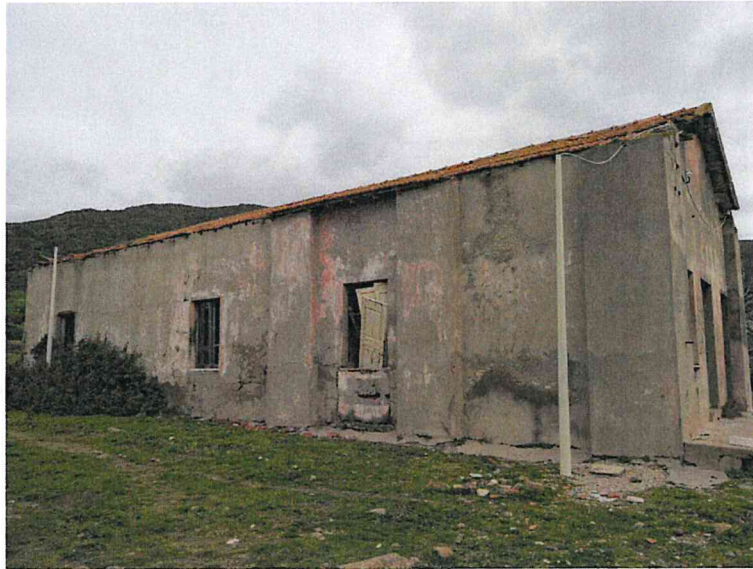
Ex Caserma Guardia di Finanza

- Ex Caserma Guardia di Finanza: copertura parzialmente crollata, intonaci degradati, infissi divelti e significativamente degradati. Sulla parte posteriore è presente un rudere in avanzato stato di crollo;

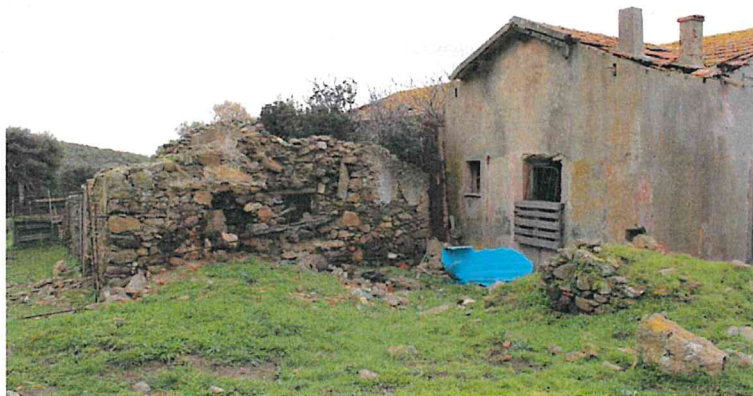
Rudere nel retro dell'Ex Caserma Guardia di Finanza

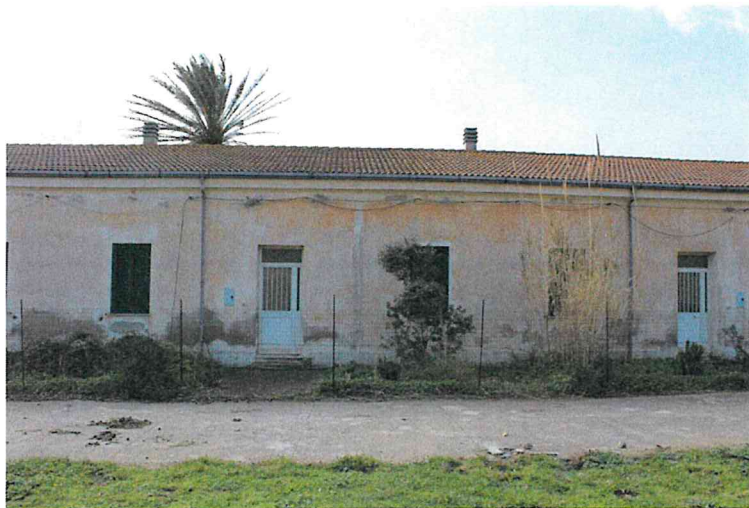
Ex edificio Ente Assistenza

- Ex edificio Ente Assistenza: l'immobile risulta recintato con una provvisoria rete metallica che non consente l'avvicinamento delle persone, pertanto non si segnalano particolari condizioni di pericolo per l'incolumità pubblica;

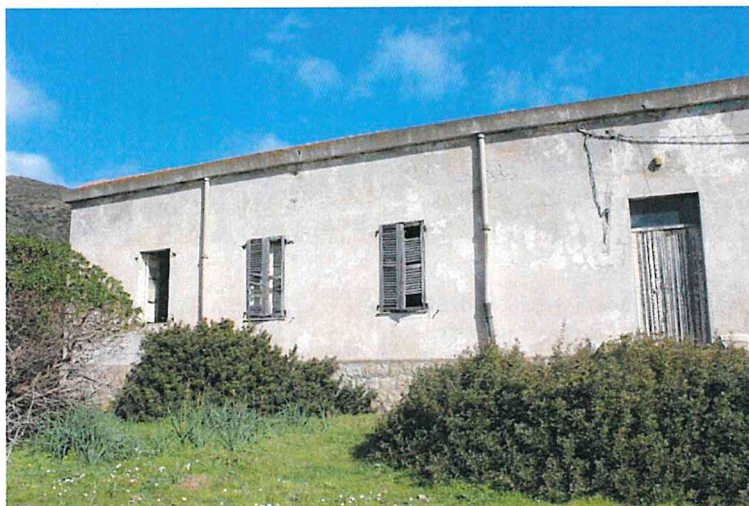
Ex Scuola

- Ex Scuola: copertura e intonaci ammalorati, infissi divelti e degradati, con pericolo di caduta di porzioni di intonaco e copriferrì lungo l'intero perimetro del fabbricato. Le condizioni degli infissi sono tali da non impedire l'accesso alle persone non autorizzate. Nella parte posteriore è presente un immobile dalle precarie condizioni che, nonostante non risulti nella documentazione in possesso di questa Direzione Regionale, parrebbe all'interno dell'area di competenza dell'Agenzia del Demanio;

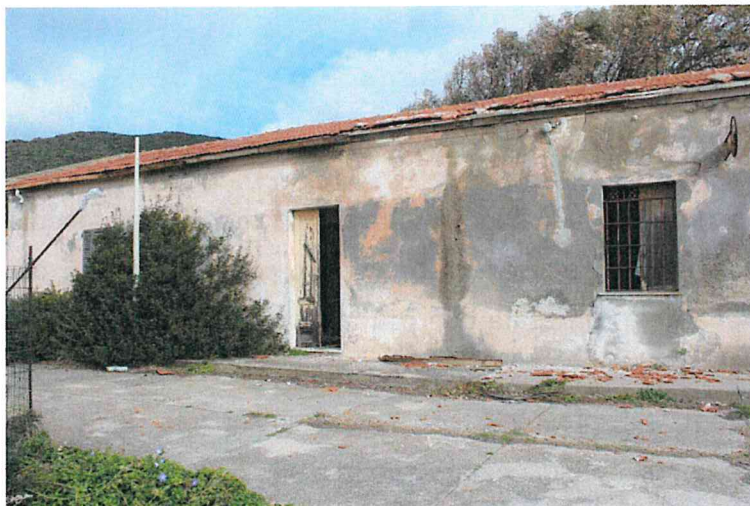
Ex Uffici Postali

- Ex Ufficio Postale: copertura e intonaci ammalorati, infissi divelti e degradati, con pericolo di caduta di porzioni di intonaco, copriferrì e tegole lungo l'intero perimetro del fabbricato. Le condizioni degli infissi sono tali da non impedire l'accesso alle persone non autorizzate. Sulla parte posteriore è presente un rudere parzialmente crollato e una pianta le cui dimensioni potrebbero peggiorare le condizioni dell'immobile;
