A G E N Z I A D E L D E M A N I O

RELAZIONE TECNICO DESCRITTIVA

Servizio di progettazione e direzione lavori per il restauro della porta monumentale – storica denominata “Porta Livorno” sita in Civitavecchia (RM) – RMB0402

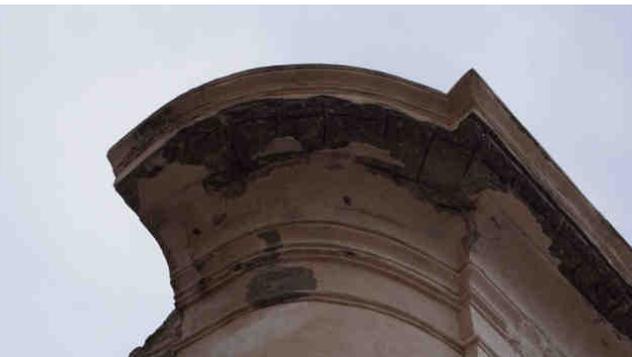
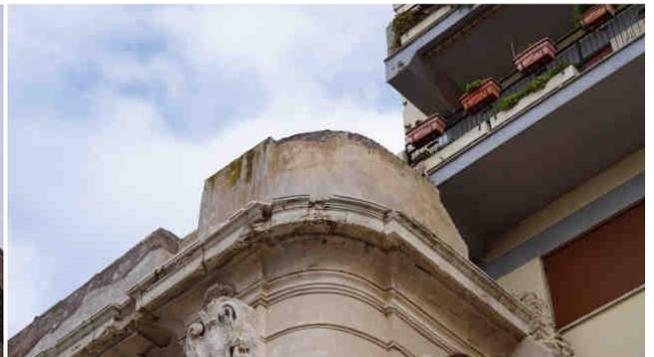
Il cornicione, che aggetta per circa 80 cm dalla struttura principale, è realizzato nella parte destra originale in blocchi di travertino e nella parte sinistra in conglomerato cementizio armato e intonacato. Nell'estradosso è impermeabilizzato con bauletto di conglomerato cementizio che alla vista risulta fessurato. Evidenti sono i fenomeni di infiltrazione di acqua meteorica con il conseguente deterioramento della struttura del cornicione e consistenti distaccamenti di intonaco nella parte sommitale. I ferri dell'armatura risultano inoltre ossidati e aumentando di volume hanno distaccato il conglomerato posto a copri ferro.

Immagine 4 e 5 – Dettagli cornice – Distaccamenti intonaco porzione in c.a. coronamento lato sx - vista coronamento lato dx

L'intervento prospettato si configura come restauro integrale della Porta monumentale, consistente nel ripristino della parte strutturale del cornicione di coronamento del portale nella porzione realizzata in conglomerato cementizio armato e relativa impermeabilizzazione, nel ripristino degli intonaci previa asportazione delle parti ammalorate e distaccate, nella pulizia delle parti lapidee, nella pulizia ed eventuale ripristino delle malte disgregate della muratura in pietra scaglia e nella rimozione della vegetazione infestante laddove presente.

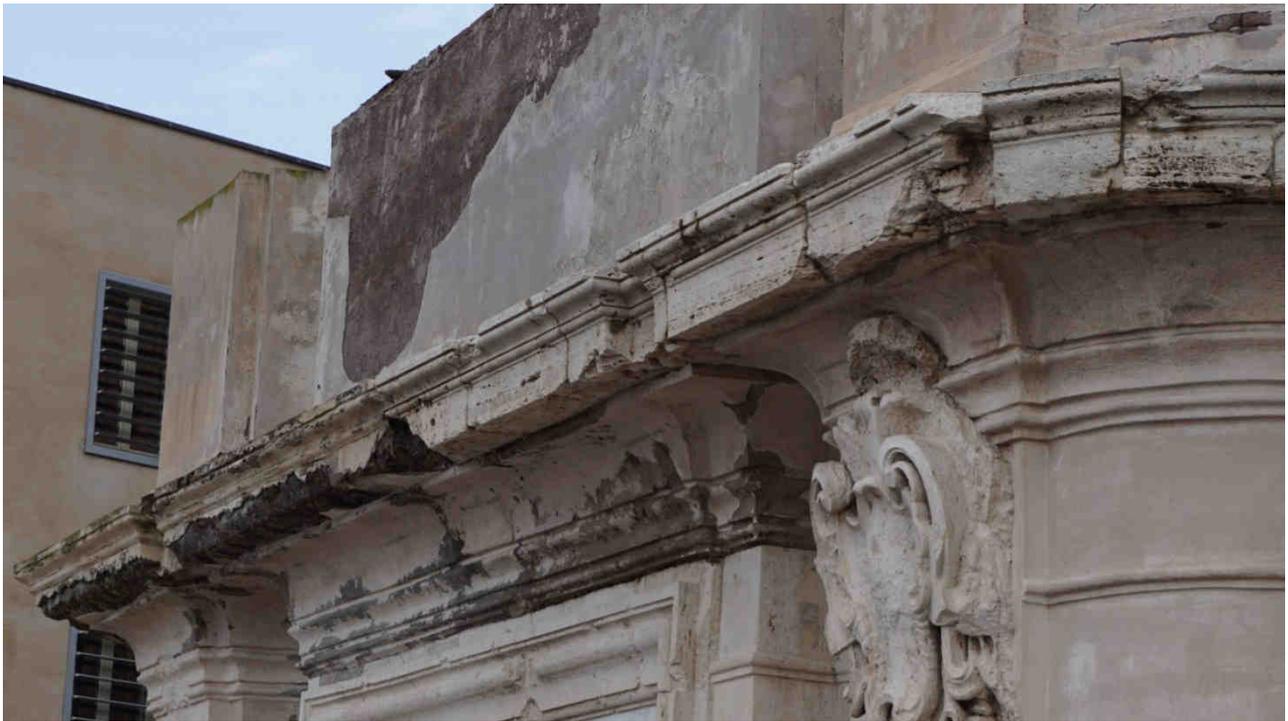
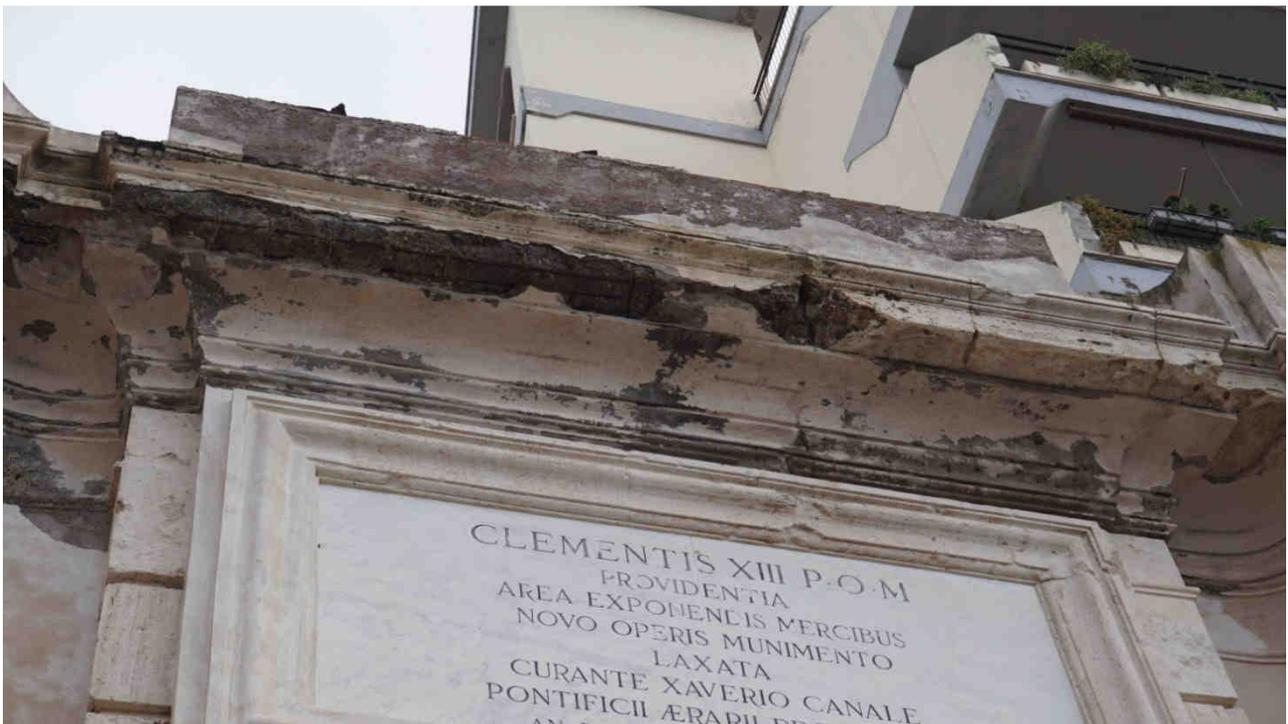
Immagini 6 e 7 – Dettagli cornice - Deterioramento della struttura del cornicione in c.a. e distaccamenti di intonaco

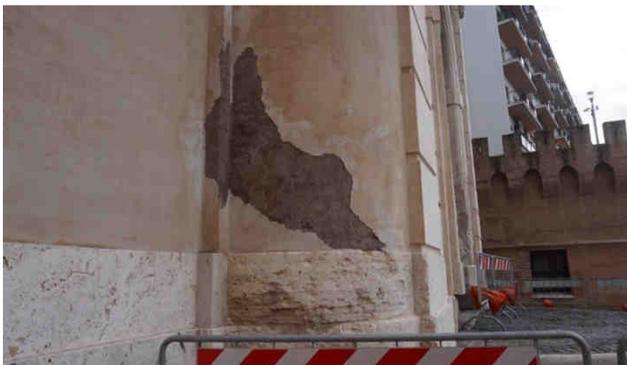
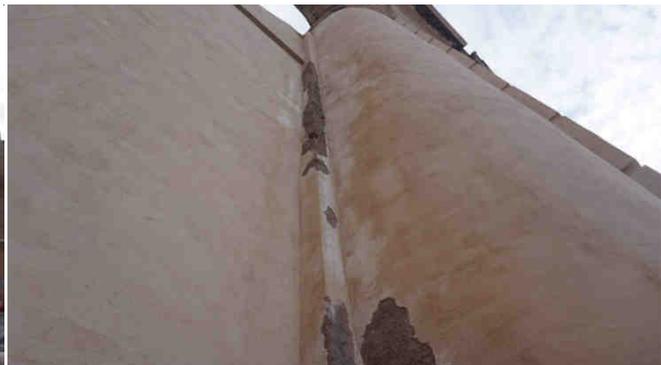
Si rilevano altresì distaccamenti puntuali di intonaco nel prospetto principale (colonnato e paraste), nel varco d'accesso in prossimità del solaio di copertura e del basamento in travertino e nel prospetto posteriore, nonché fenomeni di dilavamento, efflorescenze, differenti cromie di tinteggiatura, macchie d'umidità e la formazione di muffe soprattutto nel prospetto posteriore.

Immagini 8e 9 – Colonnato di sinistra – distacco intonaco

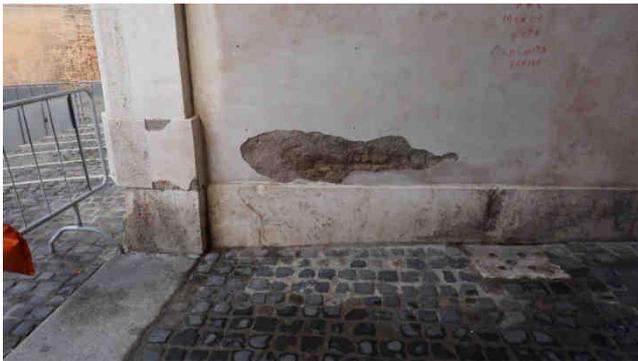
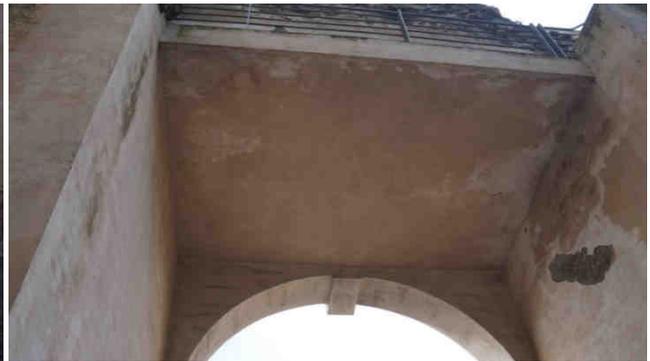
Immagine 10 e 11 – varco porta – distacco intonaco, dilavamenti, macchie d'umidità

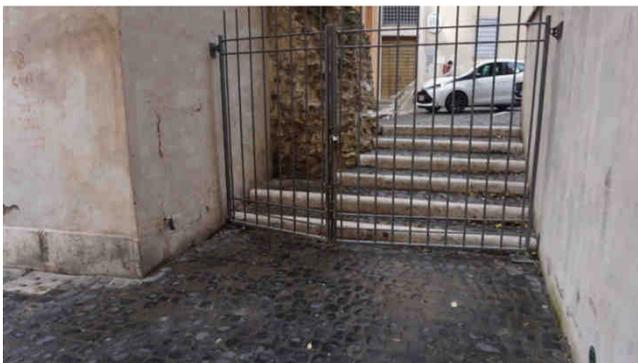
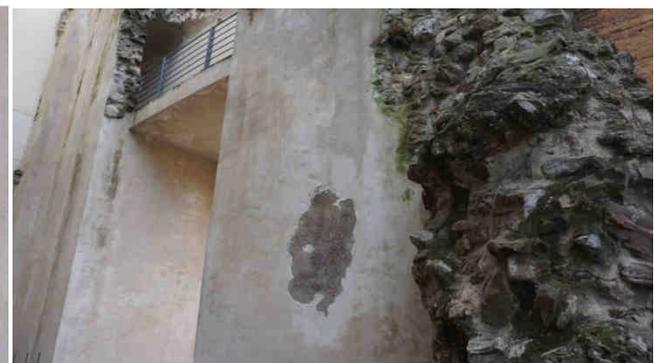
Immagine 13 e 14 – Prospetto posteriore - distacco intonaco, efflorescenze, dilavamenti, macchie d'umidità e vegetazione
