# CASERMA CESARE BATTISTI - PALAZZINA MUSSO

Servizio di valutazione della sicurezza e rilievo BIM dell'immobile "Caserma Cesare Battisti - Palazzina Musso"  
Via Cesare Battisti 6, Cuneo (CN)

Relazione strutturale

**4.13.D**

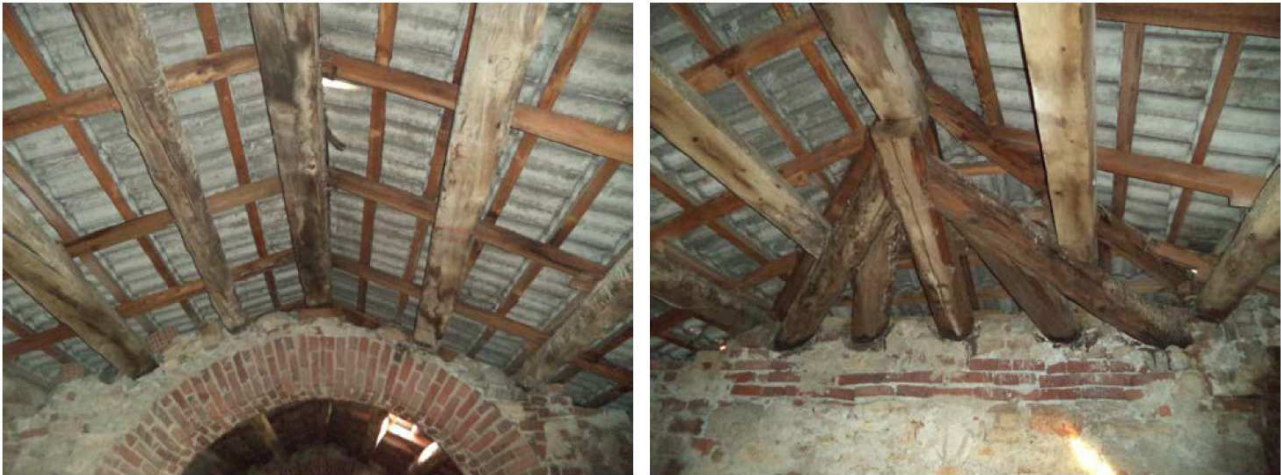
Figura 6 Foto sottotetto e copertura a struttura lignea

La copertura presenta l'orditura principale in legno, essenza non ancora indagata, in buone condizioni di salute, mentre è ben visibile come l'orditura secondaria sia stata in parte sostituita, probabilmente in concomitanza di un intervento di plausibile riqualifica energetica che ha visto la sostituzione degli elementi di tamponamento originali (tavole in legno o mezzane in laterizio) con elementi prefabbricati di recente fattura.

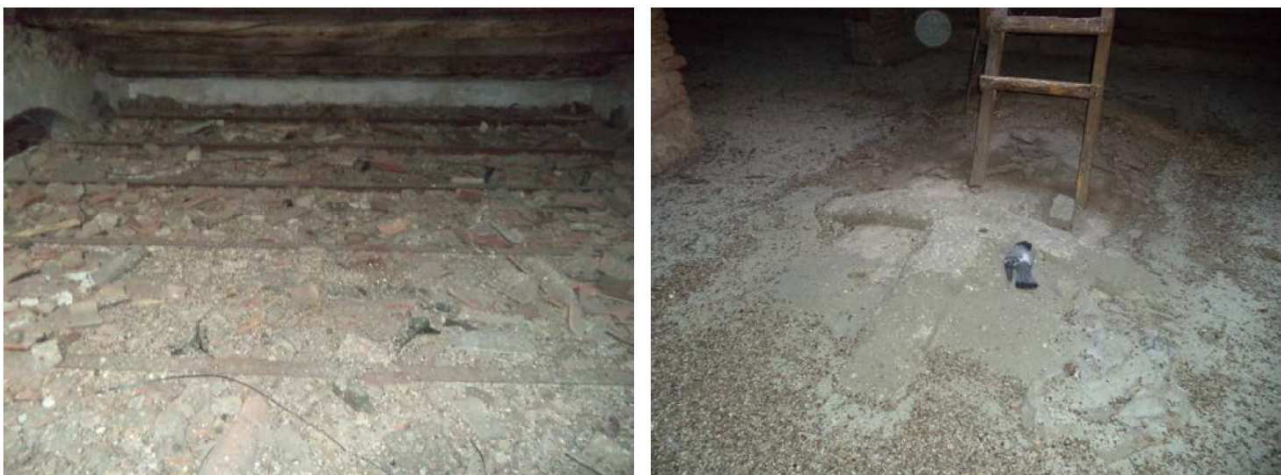
Figura 7 Foto tipologie solai

- Volte a botte nella fascia centrale del fabbricato, in muratura di mattoni pieni. Le volte sono state sottoposte ad un intervento di svuotamento della cappa, presumibilmente nell'ottica di alleggerirne il carico sui muri portanti. Il materiale di riempimento esistente è stato rimosso e sostituito con cemento alleggerito.
- Solai misti con longarine in acciaio ed alleggerimenti in laterizio, nelle due fasce laterali della palazzina.

Sempre a valle del sopralluogo visivo, non si registra la presenza di interventi pregressi di consolidamento strutturale né sulle murature, né tantomeno sugli orizzontamenti. Le condizioni generali del fabbricato sono buone e l'ammaloramento generalizzato è senza dubbio riconducibile

ad un cattivo stato manutentivo dei locali in disuso e a parziali e localizzati episodi di risalita capillare dell'umidità.

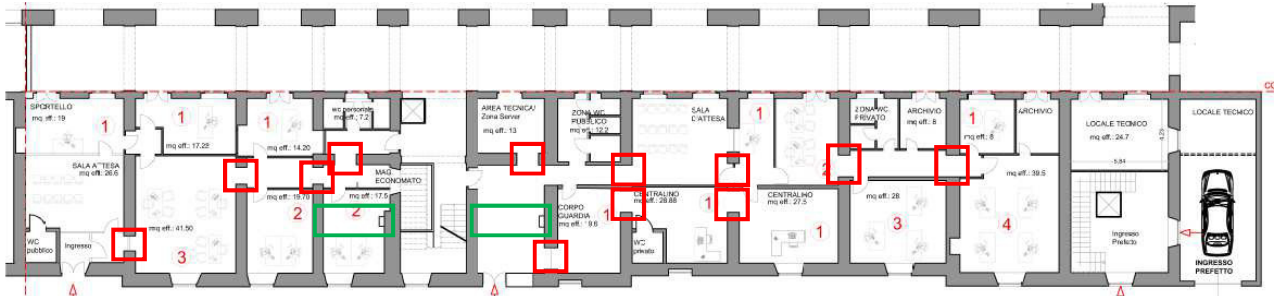
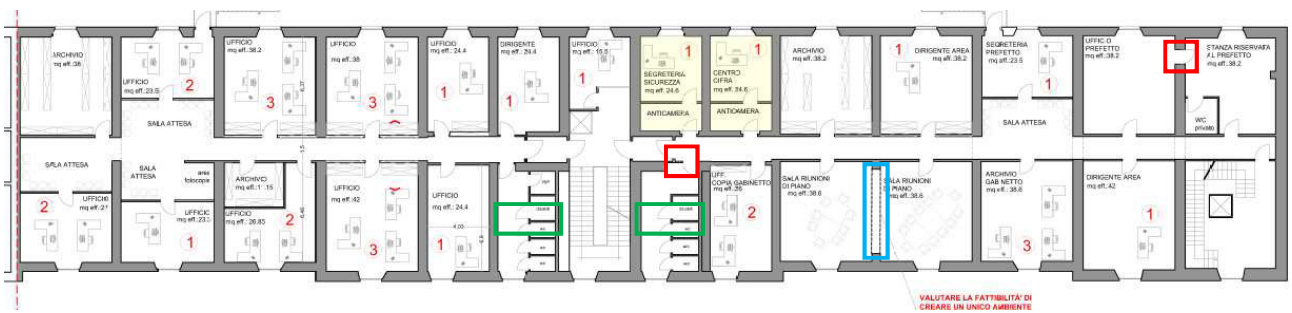
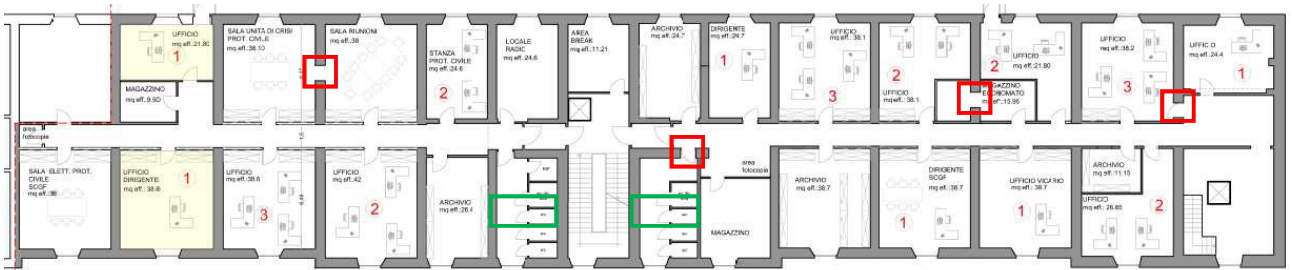
Nelle piante seguenti vengono identificate le traslazioni o le nuove realizzazioni delle aperture, con il conseguente inserimento di una nuova architrave metallica (in rosso). Oppure la realizzazione di telai di cerchiatura attorno alle aperture aventi dimensioni più elevate (in verde ed azzurro).
