A G E N Z I A D E L D E M A N I O

NABP902 - Costone tufaceo retrostante Ostello della Gioventù in Via Salita Della Grotta a Piedigrotta N.23

Intervento di messa in sicurezza e consolidamento di porzione di costone demaniale sito in Napoli alla Via Salita della Grotta in località Piedigrotta

**RELAZIONE GENERALE TECNICO-ILLUSTRATIVA**

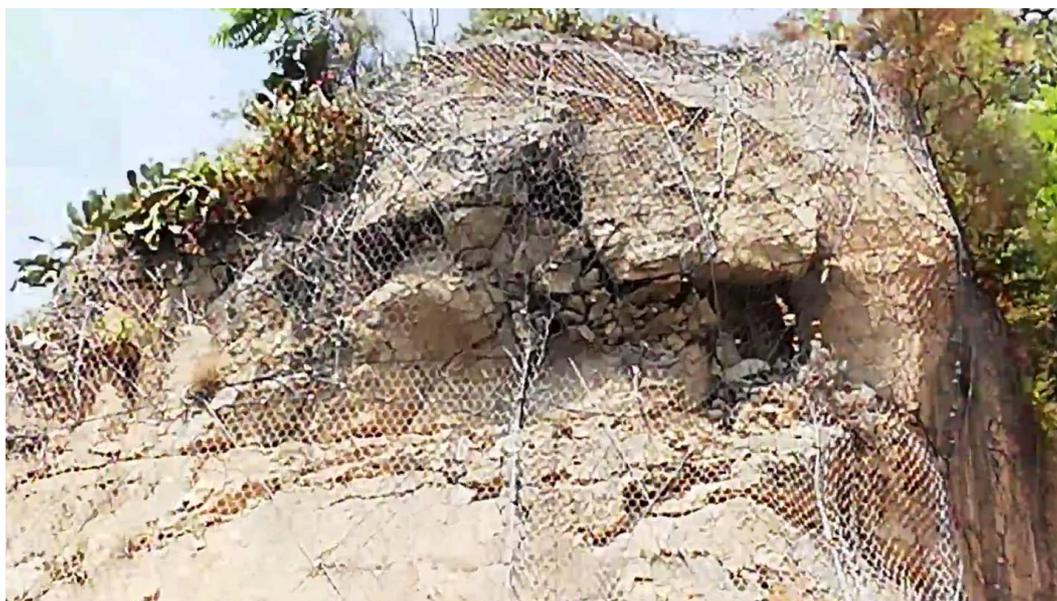
- la porzione sommitale del costone tufaceo attualmente presidiata da una rete di protezione applicata in aderenza alla parete lapidea, presenta, in corrispondenza del cappellaccio sommitale, un blocco principale in fase di distacco, con evidenza di elementi lapidei di dimensioni decimetriche trattenuti dalla rete di protezione (Foto 1);

*Foto 1 – Blocco tufaceo frammentato e svincolato dalla parete*

- Distacco della parte superiore della rete di protezione in corrispondenza dell'area nella quale si sono verificati i fenomeni di distacco degli elementi lapidei, avendo cura di

- Messa in sicurezza dell'ammasso roccioso da frantumare mediante confinamento dello stesso con imbracatura provvisoria con rete metallica a doppia torsione a maglia esagonale del tipo 8x10 cm, tessuta con fili di acciaio a forte zincatura con diametro di 2,7 mm;

- Frantumazione degli elementi lapidei (di dimensioni decimetriche) distaccatisi o, comunque, instabili in corrispondenza del ciglio del costone, con l'ausilio di miscela chimica espansiva versata a gravità in perforazioni eseguite con attrezzature a rotopercolazione, variamente inclinate, di diametro non inferiore a 38 mm e lunghezza pari a circa l'80% dello spessore del masso, disposte ai vertici di una maglia regolare di lato non superiore a 0,25 m; l'operazione di frantumazione dovrà essere ripetuta qualora dopo il primo ciclo di perforazioni si ottengano uno o più frammenti di volume superiore a 0,05 mc;

- Ripristino della rete metallica di protezione eseguita mediante ridistesa della stessa, con ripristino delle legature in filo di ferro zincato e delle strisce, ripristino delle chiodature di ancoraggio in parete e degli ancoraggi di sommità e/o di base, e quant'altro occorra per il completo ripristino delle condizioni di sicurezza del versante.

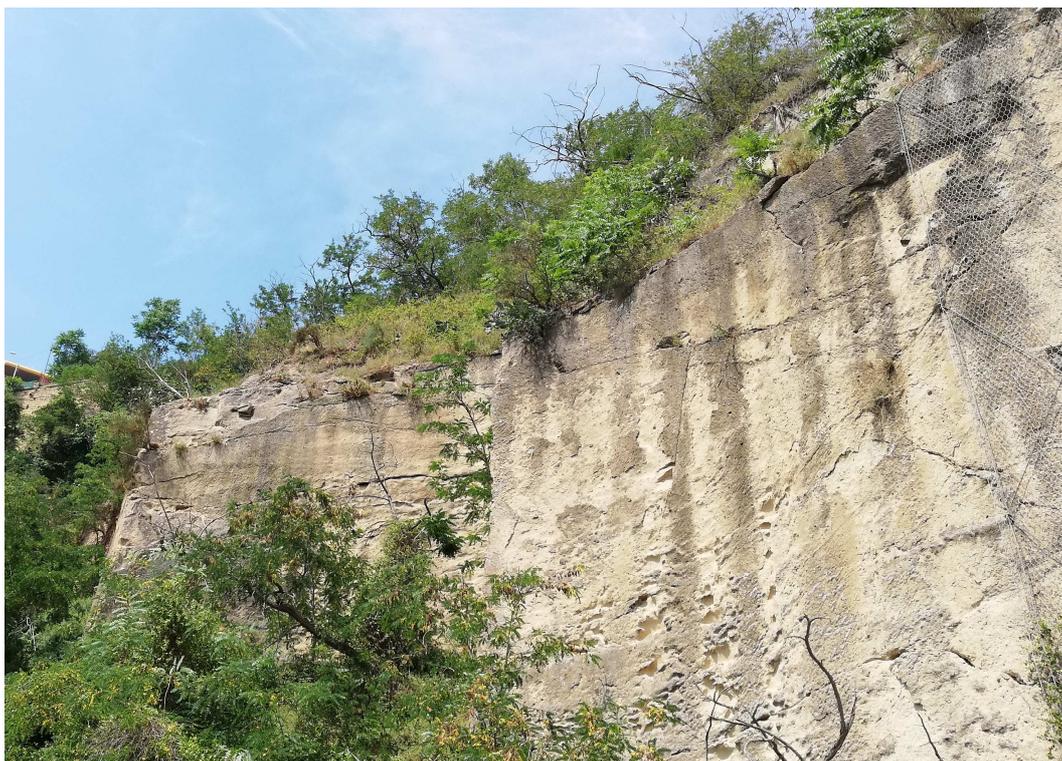
- nelle aree circostanti, non presidate dalla rete di protezione, vi sono potenziali fenomeni di dissesto in atto, legati in ogni caso al contesto morfoevolutivo del costone tufaceo, per i quali è opportuno prevedere, quantomeno, un intervento di ispezione e rimozione dei blocchi pericolanti (Foto 2 – Foto 3), con installazione di rete anticaduta massi.

*Foto 2 – Parete in tufo non protetta da rete*

- Disgaggio delle masse rocciose potenzialmente instabili in corrispondenza del ciglio del tratto di costone attualmente non presidiato da alcuna rete di protezione, da eseguirsi sempre a cura di personale specializzato (rocciatori), con l'abbattimento dei volumi di roccia in condizione di equilibrio precario con l'ausilio di leve e, dove necessario, di attrezzature idrauliche ad alta pressione quali martinetti ed allargatori, con successivo riporto dei materiali residuali, ridotti a frazioni centimetriche, al piede del costone;

- Applicazione di una rete metallica di protezione a presidio della parete attualmente non rivestita, fissata con funi metalliche e tiranti attivi permanenti (le dimensioni della maglia e la profondità dei tiranti dovranno essere definite a valle della campagna di indagine in situ);

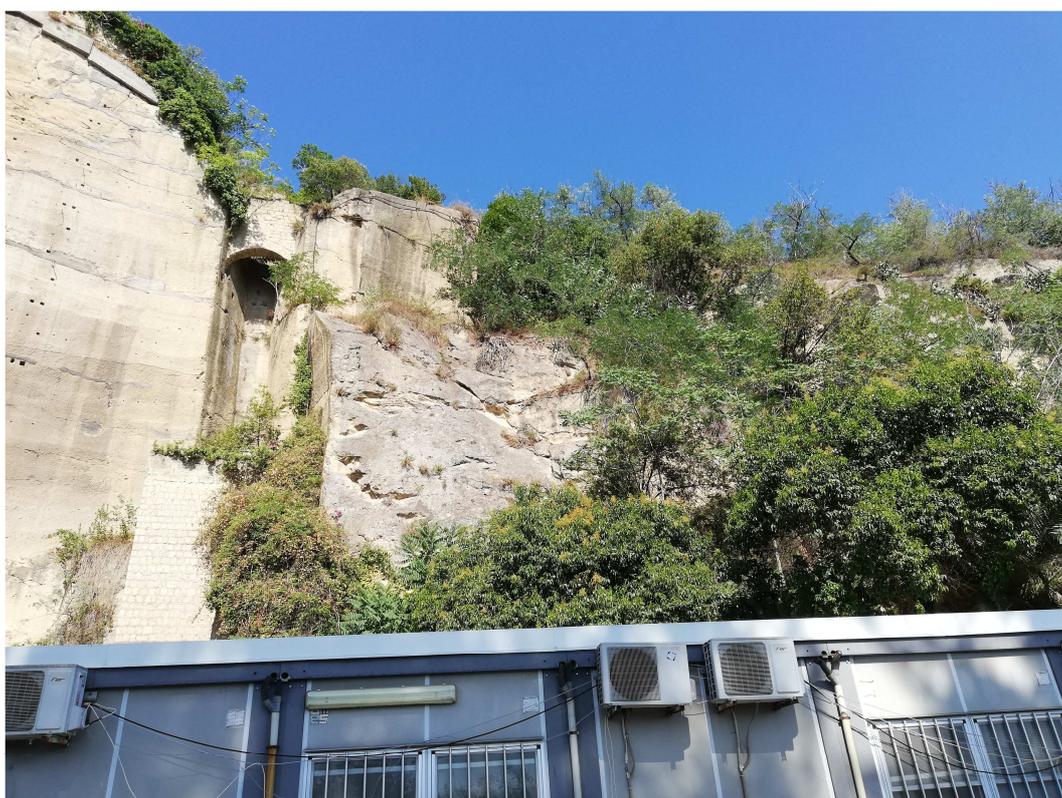
*Foto 3 – Parete in tufo non protetta da rete*
