# RIFUNZIONALIZZAZIONE IMMOBILE DEMANIALE "EX CASERMA DUCA D'AOSTA" PER NUOVO POLO MEF SITO IN REGGIO CALABRIA (RC) SCHEDA RCD0026

PROGETTO DI FATTIBILITÀ TECNICA ECONOMICA

## Documentazione fotografica

AFFIDAMENTO DI INCARICO PER LA VERIFICA SISMICA DEL COMPENDIO DEMANIALE DENOMINATO "EX CASERMA DUCA D'AOSTA" in Reggio Calabria (RC) - scheda RCD0026, ubicata tra via Reggio Campi ed il quartiere Trabocchetto (RC). C.I.G. 6617453EF4

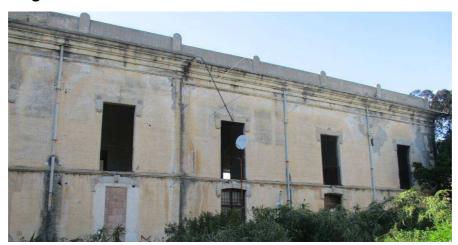
Foto 1 Vista della facciata sud-est del blocco A verso il cortile interno

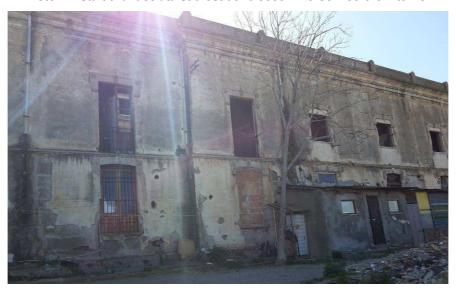
Foto 2 Vista della facciata nord-ovest del Blocco A: sono visibili le condizioni di ammaloramento delle pareti esterne sia a piano terra che a primo piano

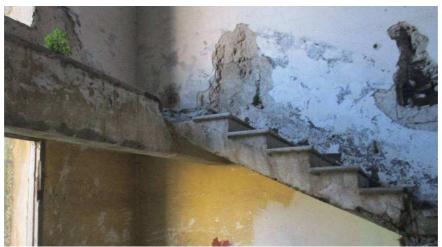
Foto 3 Vista della scala al piano terra del Blocco A: sono visibili le lesioni alle strutture delle scale

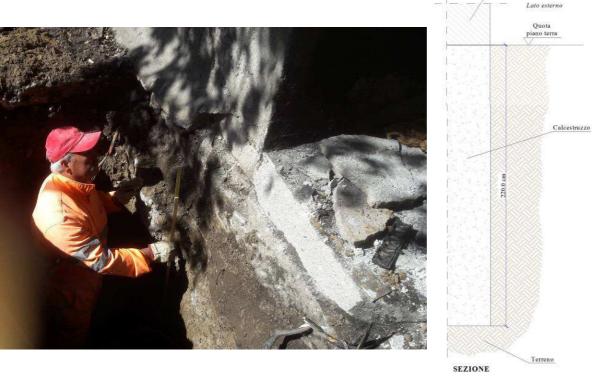
Foto 4 Indagine SF1 (saggio in fondazione) del Blocco A: è stata rilevata una fondazione in cls di altezza pari a 220 cm.

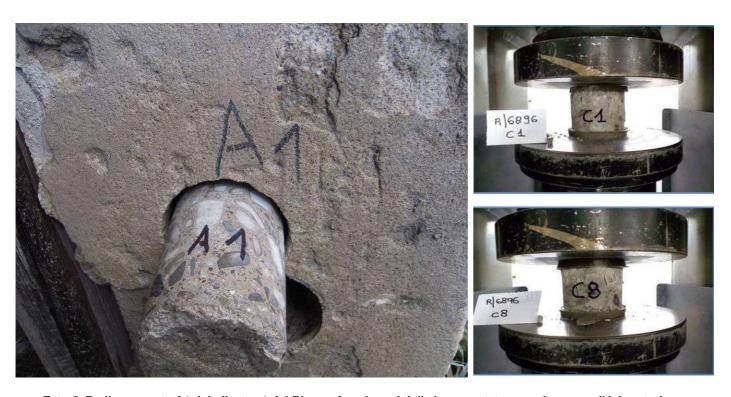
Foto 5 Prelievo carote A1 dal pilastro 1 del Blocco A: sui provini di cls sono state eseguite prove di laboratorio (C1 e C8).

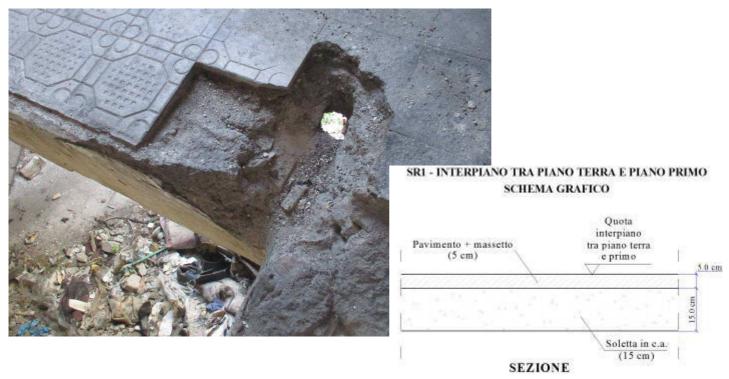
Foto 6 Indagine SR1 (saggio sulla scala) del Blocco A: è stata rilevata una soletta in c.a di spessore pari a 15 cm.

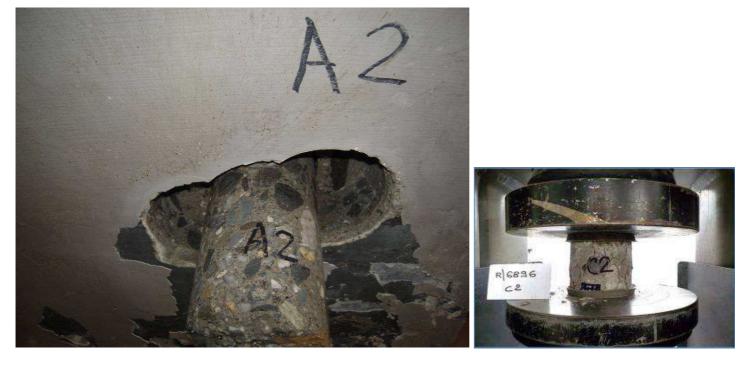
Foto 7 Prelievo carota A2 dal pilastro 2 del Blocco A: sul provino di cls sono state eseguite prove di laboratorio (C2).

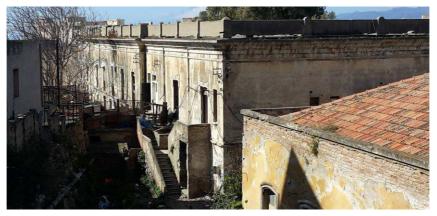
Foto 9 Vista della facciata sud-est del Blocco B.

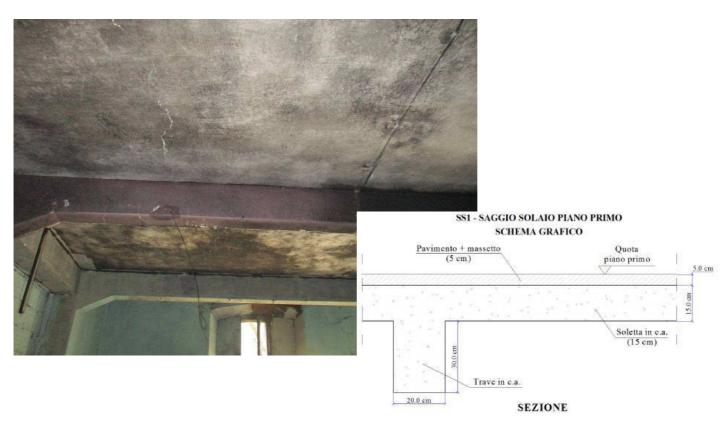
Foto 11 Indagine SS1 (saggio su solaio) del Blocco B: è stata rilevata una soletta in cls di spessore pari a 15 cm.
All'intradosso è visibile il danneggiamento dell'intonaco in seguito ad un incendio.

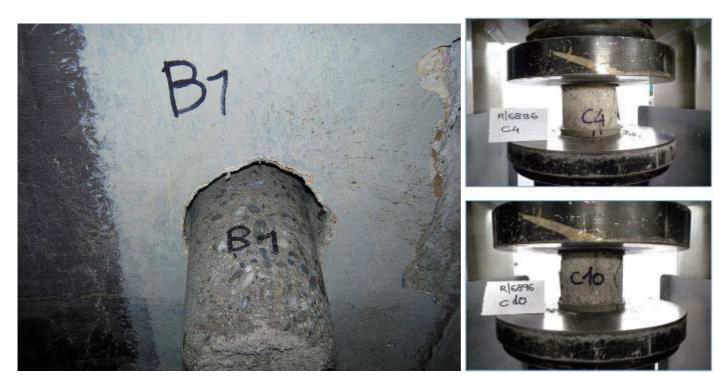
Foto 12 Prelievo carote B1 dal pilastro 3 del Blocco B: sul provino di cls sono state eseguite prove di laboratorio (C4 e C10).

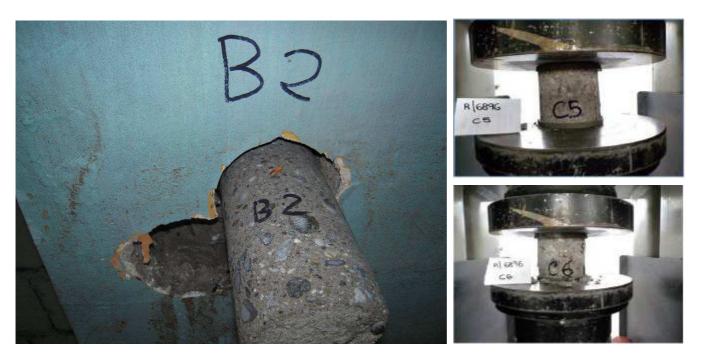
Foto 13 Prelievo carote B2 dal pilastro 2 del Blocco B: sul pilastro sono state prelevate due carote per l'esecuzione di prove di laboratorio (C5 e C6).

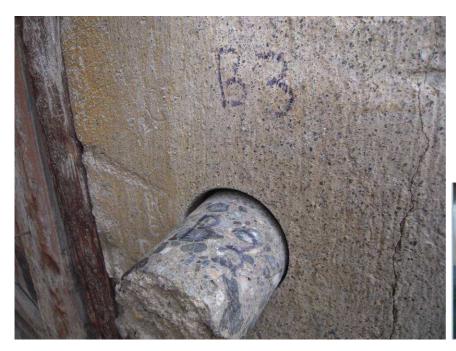
Foto 14 Prelievo carota B3 dal pilastro 1 del Blocco B: sul provino di cls sono state eseguite prove di laboratorio (C7).

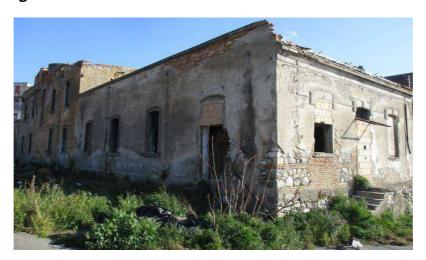
Foto 15 Vista della facciata nord-est del Blocco C: è visibile la caduta parapetto in mattoni pieni in copertura

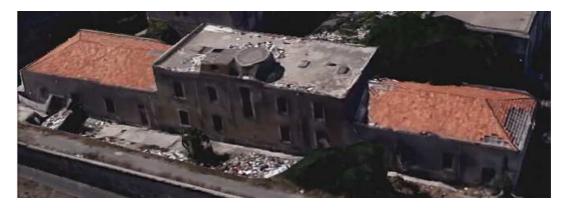
Foto 16 Vista aerea del Blocco C: è visibile un parziale distacco del manto di copertura

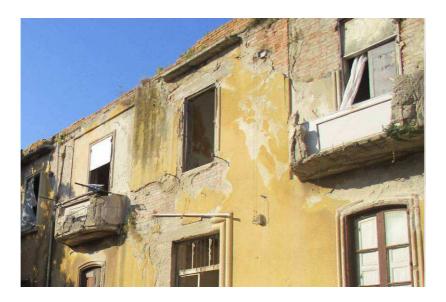
Foto 17 Vista della facciata sud-ovest del Blocco C: è visibile un crollo parziale dei parapetti dei balconi

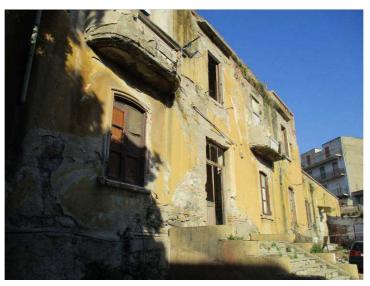
Foto 18 Vista della facciata sud-ovest del Blocco C: si rileva l'espulsione totale del copriferro della soletta dei balconi

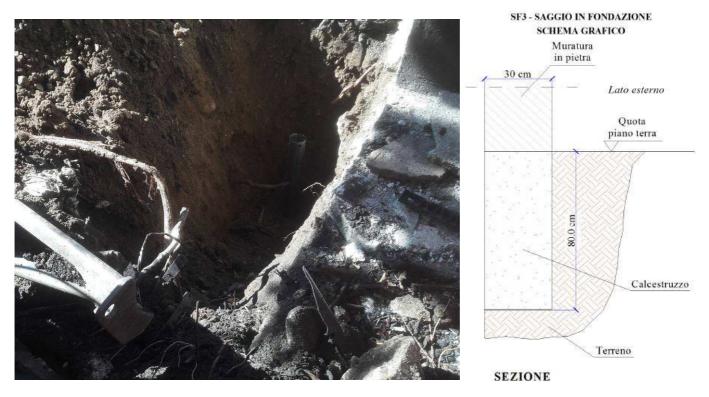
Foto 19 Indagine SF3 (saggio in fondazione) del Blocco C: è stata rilevata una fondazione in cls di altezza pari a 80 cm.
