RIFUNZIONALIZZAZIONE IMMOBILE DEMANIALE  
 "EX CASERMA DUCA D'AOSTA" PER NUOVO POLO MEF  
 SITO IN REGGIO CALABRIA (RC)  
 SCHEDA RCD0026

PROGETTO DI FATTIBILITÀ TECNICA ECONOMICA

Corpo A – Piante con specifiche

**DESCRIZIONE ELABORATO**  
 Piante vari livelli  
 Specifica superfici-volumi-materiali

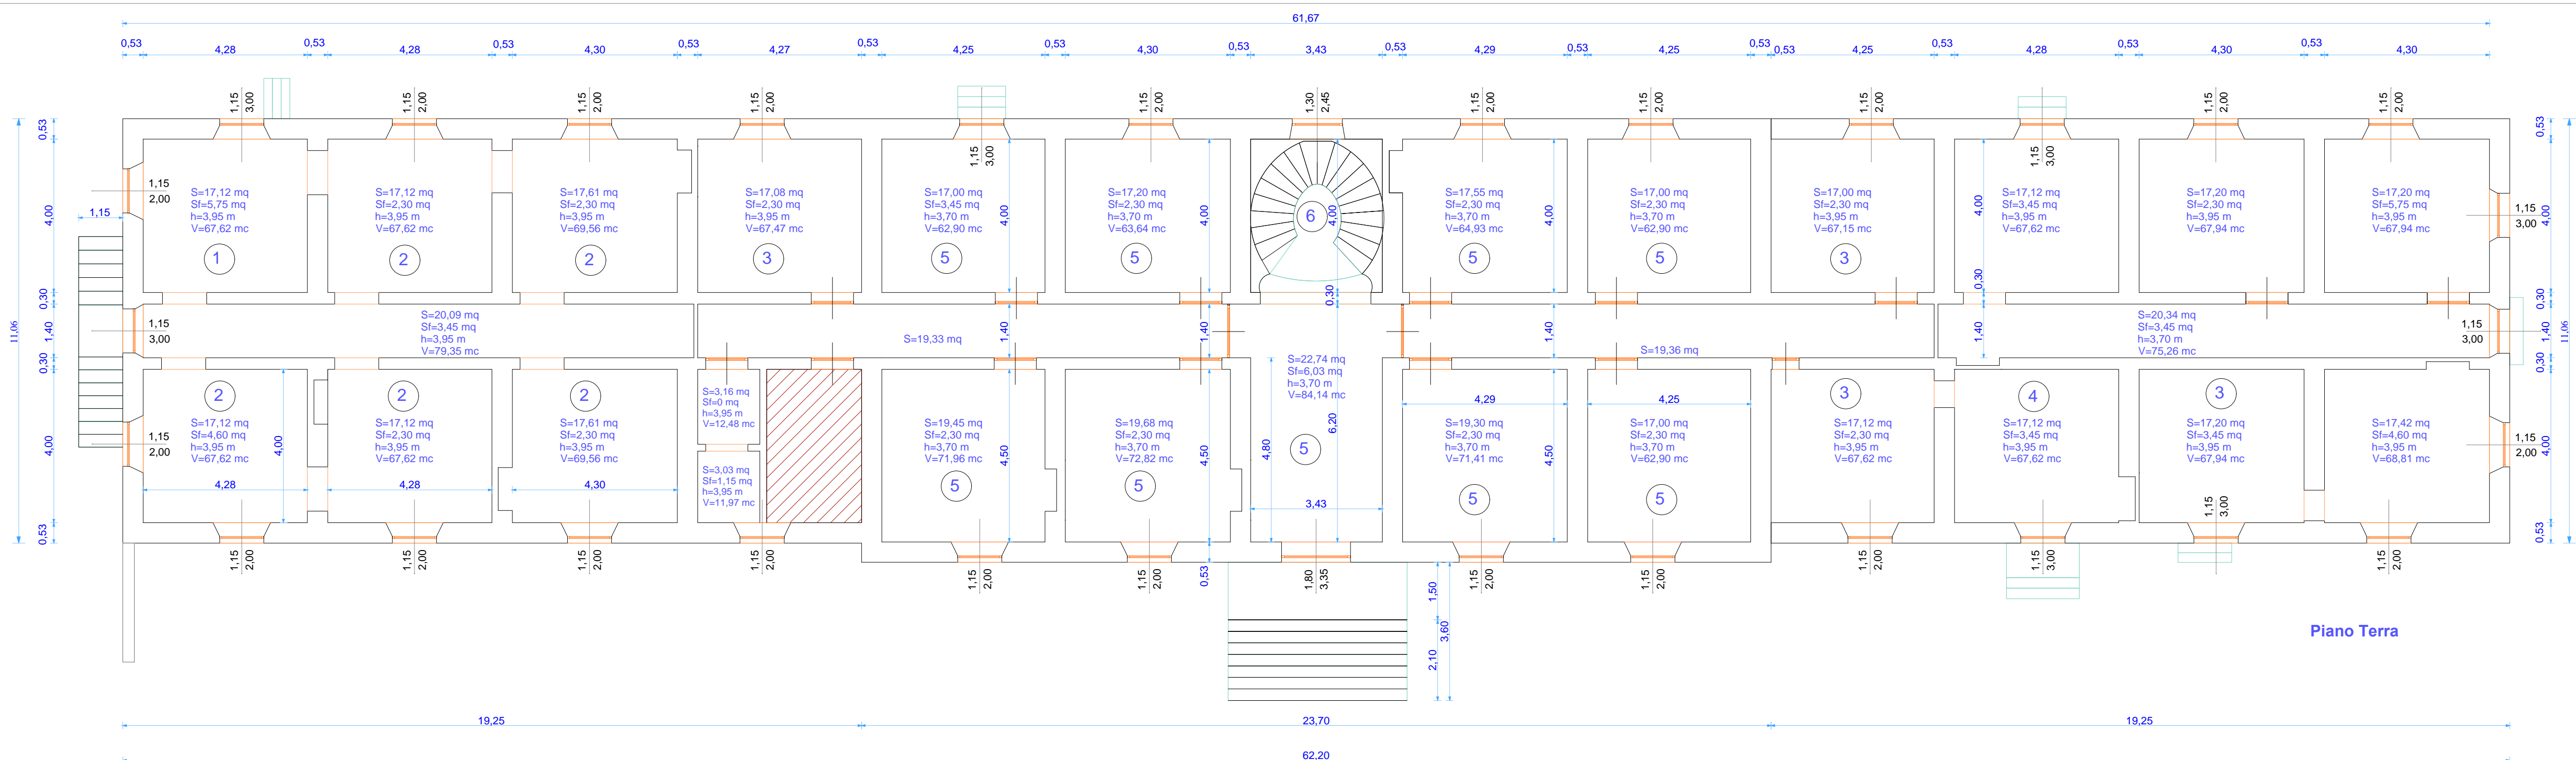
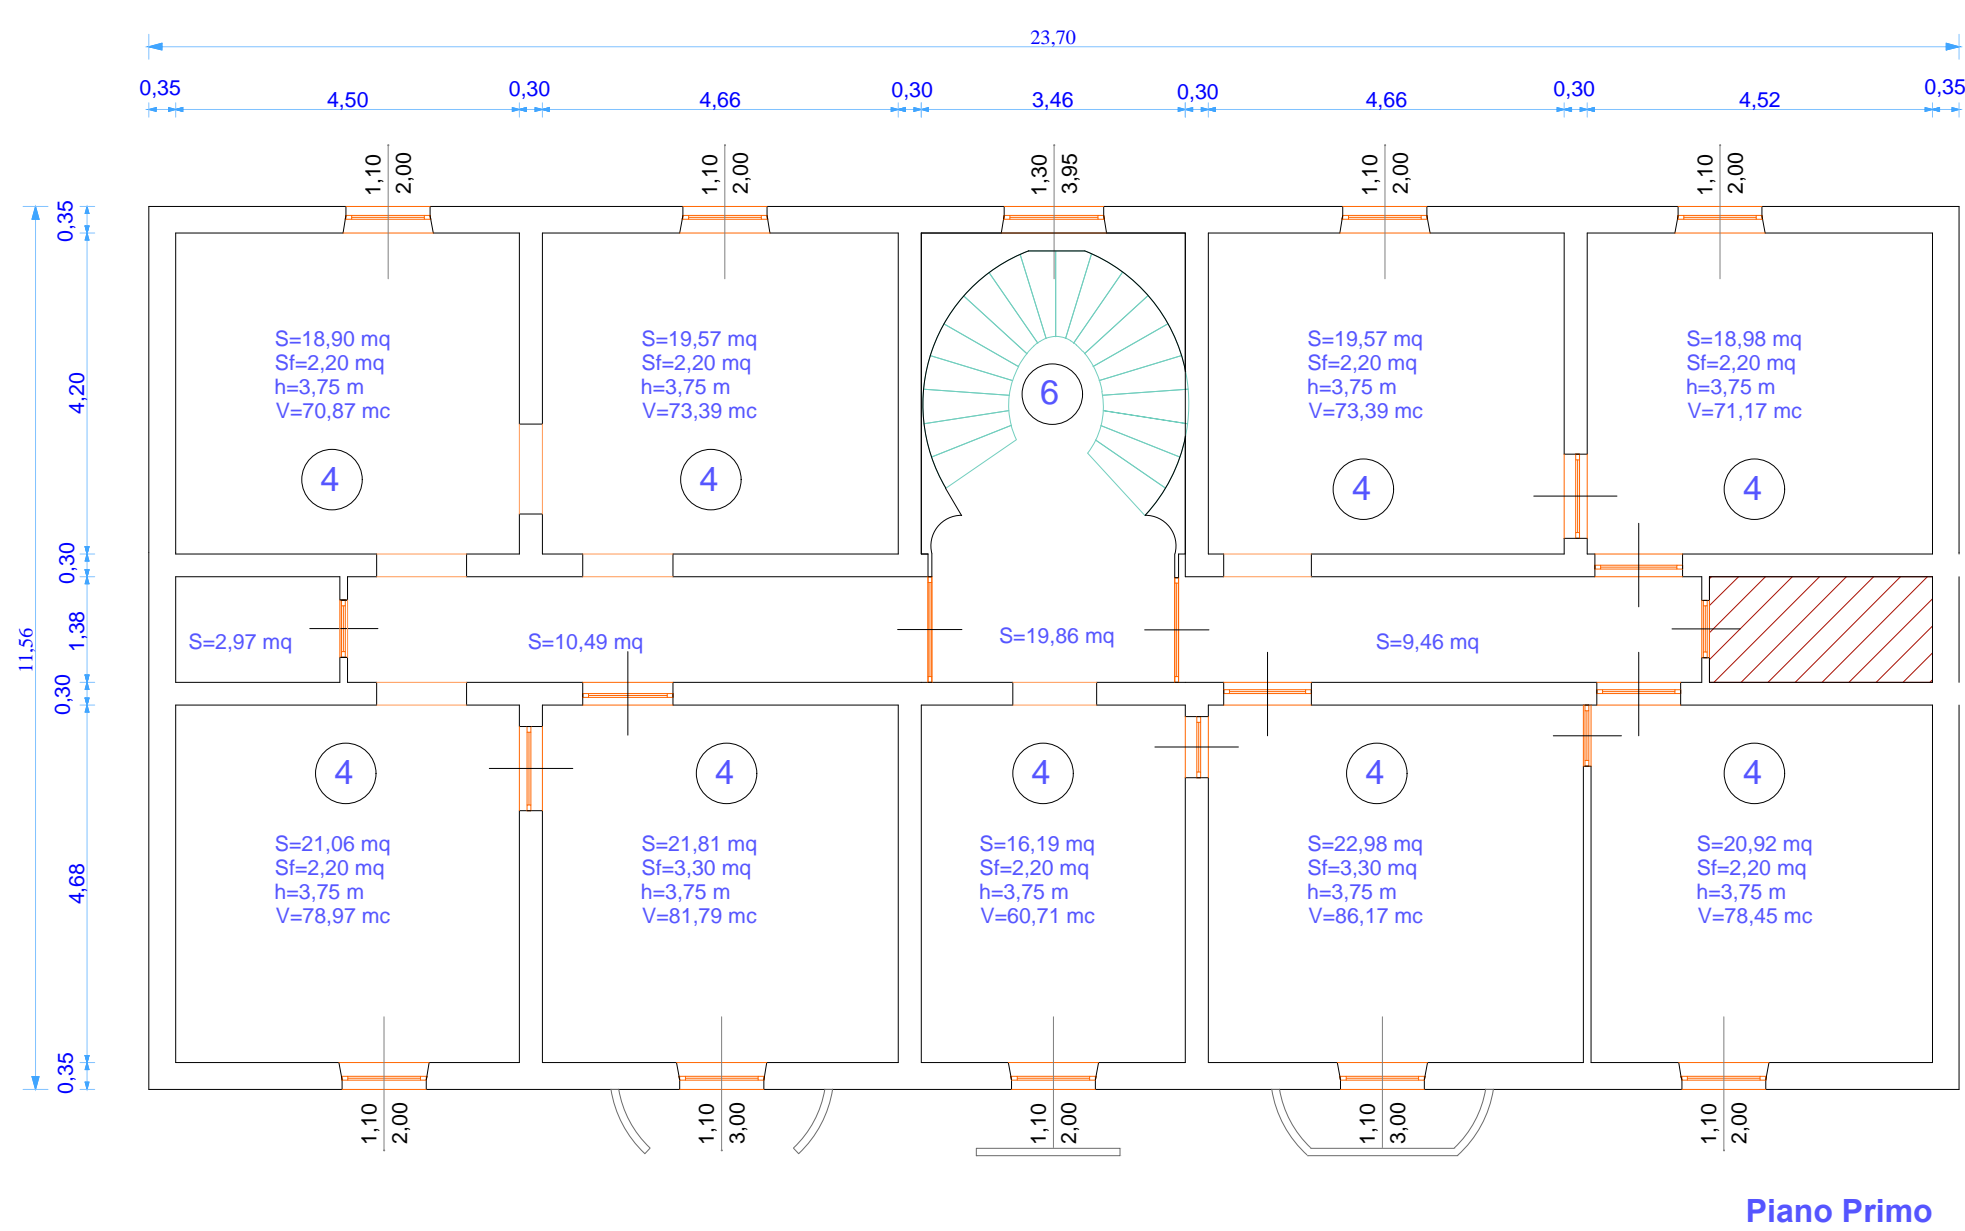
TAVOLA 15  
 CORPO A

- LEGENDA**
- 1 Pavimento: Assente  
Controsoffitto: Legno parzialmente demolito  
Stato di conservazione: Pessimo (Funzionalità compromessa, intonaci deteriorati e impianti inesistenti)

- 2 Pavimento: Assente  
Controsoffitto: Gesso parzialmente demolito  
Stato di conservazione: Pessimo (Funzionalità compromessa, intonaci deteriorati e impianti inesistenti)

- 3 Pavimento: Alveolare monocottura  
Controsoffitto: Gesso  
Stato di conservazione: Pessimo (Funzionalità compromessa, intonaci deteriorati e impianti inesistenti)

- 4 Pavimento: Tipo Graniglia  
Rivestimento: Ceramica  
Stato di conservazione: Pessimo (Funzionalità compromessa, intonaci deteriorati e impianti inesistenti)

- 5 Pavimento: Alveolare monocottura  
Stato di conservazione: Pessimo (Funzionalità compromessa, intonaci deteriorati e impianti inesistenti)
  - 6 Pavimento: Segato di marmo  
Stato di conservazione: Pessimo (Funzionalità compromessa, intonaci deteriorati e impianti inesistenti)
