Oggetto: **Comune di Ancona (AN) – Demanio Patrimoniale dello Stato – Lavori in somma urgenza per la messa in sicurezza delle persiane e di porzioni di intonaco dell'immobile sito al civico n. 78 di Corso Garibaldi e n.2 di via G. Leopardi ad Ancona, identificato alla scheda ANB0774.**

### **VERBALE LAVORI DI SOMMA URGENZA**

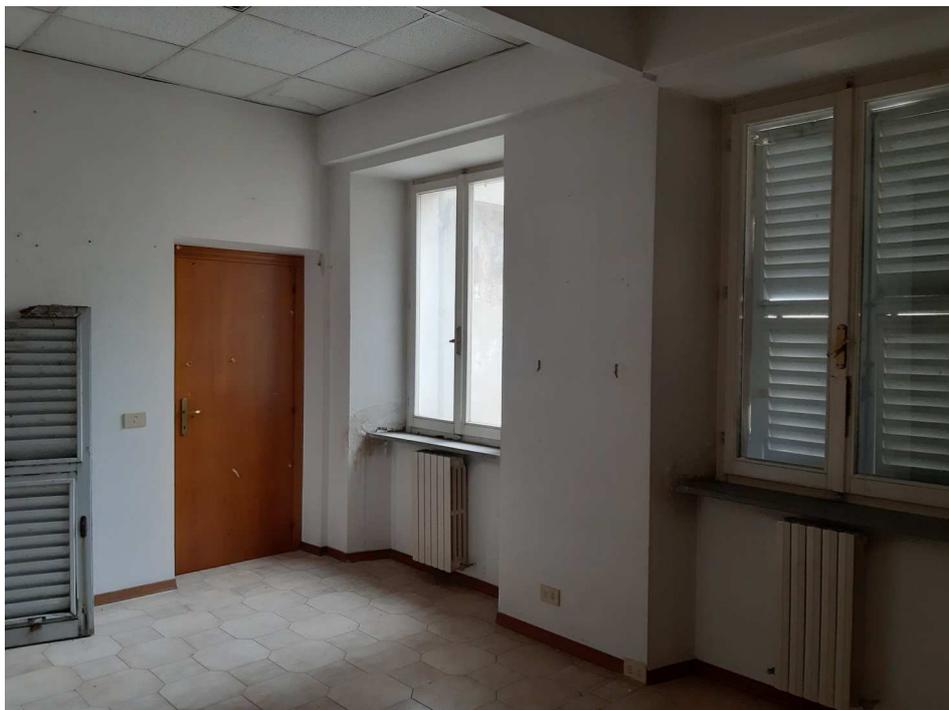
*Foto 1: Stanza n.12: le due finestre in condizioni critiche.*

*A sx si nota la persiana dell'infisso di sinistra già smontata per condizioni di pericolo*

- a- smontaggio delle persiane e il loro stoccaggio all'interno dell'immobile;
- b- battitura dell'intonaco nelle zone con evidenza di ammaloramenti in modo da eliminare possibili distacchi;
- c- smontaggio degli infissi in marcescenza e loro stoccaggio all'interno dell'immobile;

d- montaggio di pannelli in OSB in luogo delle finestre smontate al fine di evitare rientrate di pioggia e/o di animali.

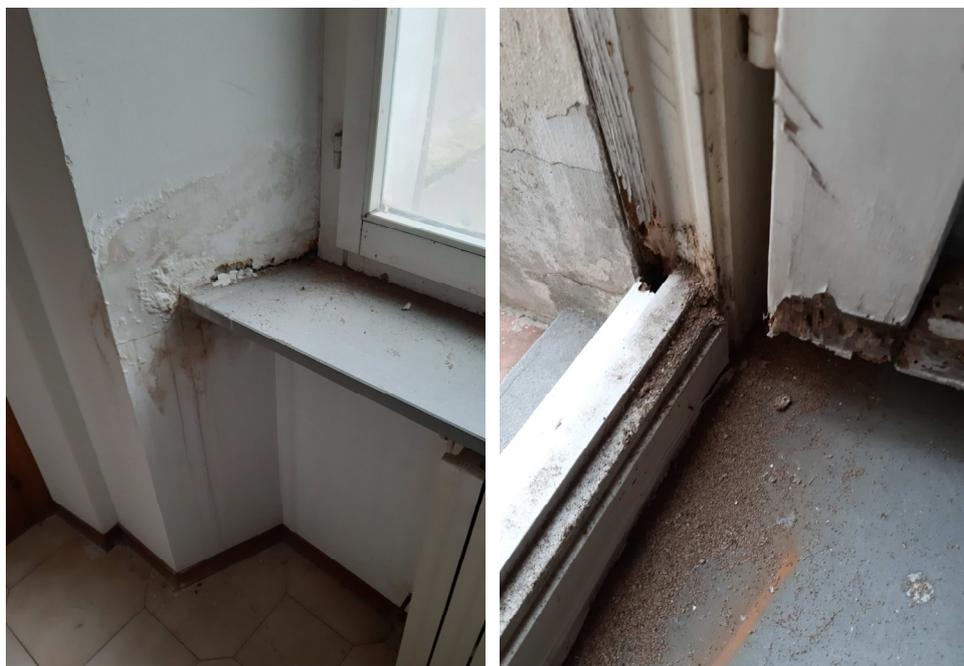
*Foto 2: Dettagli dell'infisso di sinistra. In evidenza il pesante ammaloramento delle spallette in prossimità dell'inserimento della soglia e le condizioni di marcescenza delle ante e del telaio.*

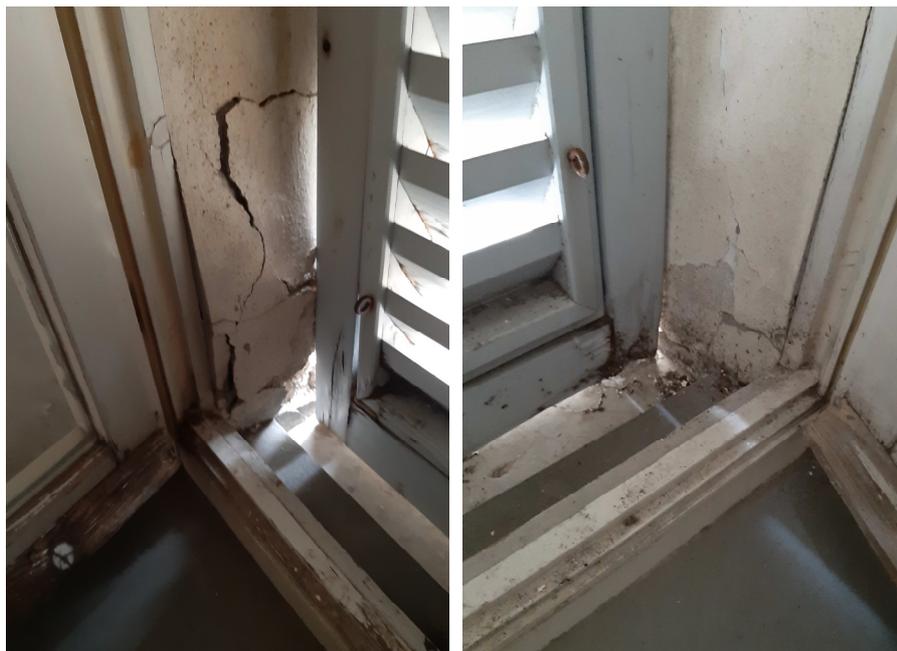
*Foto 3: la finestra di Dx. In evidenza il distacco delle spallette dell'imbotte e le condizioni di marcescenza della persiana.*

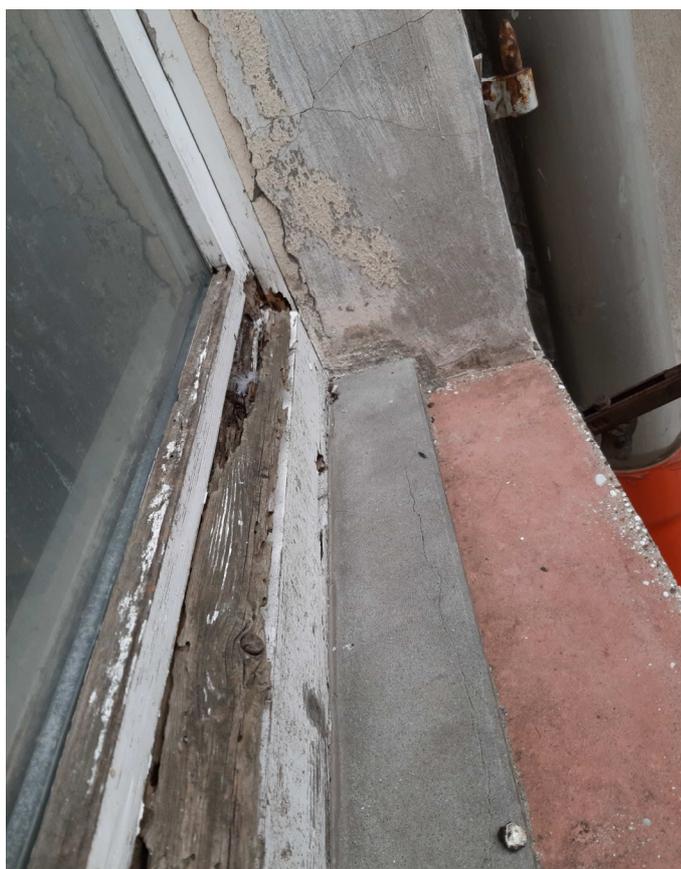
- ad una non corretta attività manutentiva dell'immobile, ascrivibile probabilmente alle passate gestioni (si ricorda che l'immobile è stato preso in consegna dall'Agenzia del Demanio in data 19.12.2018 a seguito dei Decreti Ministeriali n. 274 e 276 del 2017 del MIUR);
- alla modalità di posa degli infissi e delle soglie, molto probabilmente non originali, posa che non ha previsto adatti accorgimenti costruttivi e materiali non idonei a prevenire le infiltrazioni di acqua. Si rileva infatti come l'attuale soglia sia montata sopra l'esistente, non sia provvista di sgocciolatoio esterno e che la stessa è in pietra serena grigia, materiale poroso, che se non trattato superficialmente è soggetto a imbibizione.

*Foto 3: Dettaglio delle soglie della finestra di Sx: di colore rosa la soglia originale in cotto, in grigio quella di più recente posa in pietra serena grigia. Si evidenzia anche la crepatura di quest'ultima a causa dell'imbibizione a cui il materiale è soggetto. Evidente anche lo stato di marcescenza dell'infisso.*
