AGENZIA DEL DEMANIO

**GEB0637**

**Via delle Fabbriche civv. 34A, 34B, 16Ar, 16Br, 16Cr, 16Dr  
GENOVA (GE) – Voltri**

### **VERBALE DI SOMMA URGENZA E AVVIO DELL'ESECUZIONE**

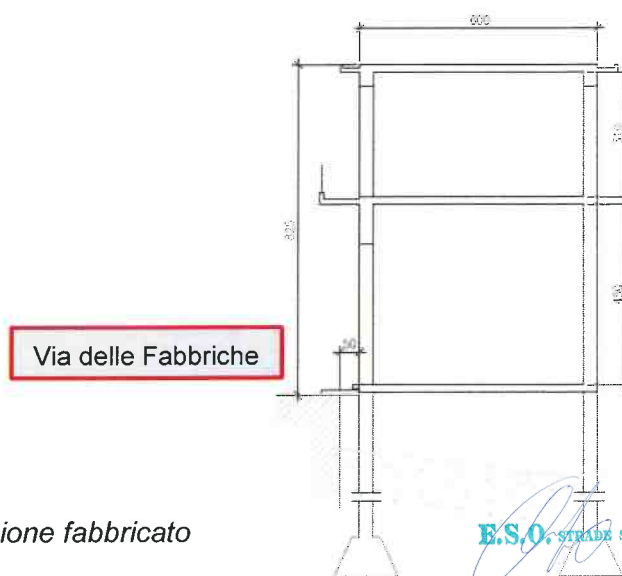
Fig. 3 – Sezione fabbricato

- ✓ l'area su cui è ubicato l'immobile non è sottoposta a vincolo paesaggistico ai sensi D.Lgs 42/2004;
- ✓ la struttura in elevazione del fabbricato è in cemento armato e risulta scollegata dal muro spondale dal quale dista circa 50 cm (cfr. fig. 3);

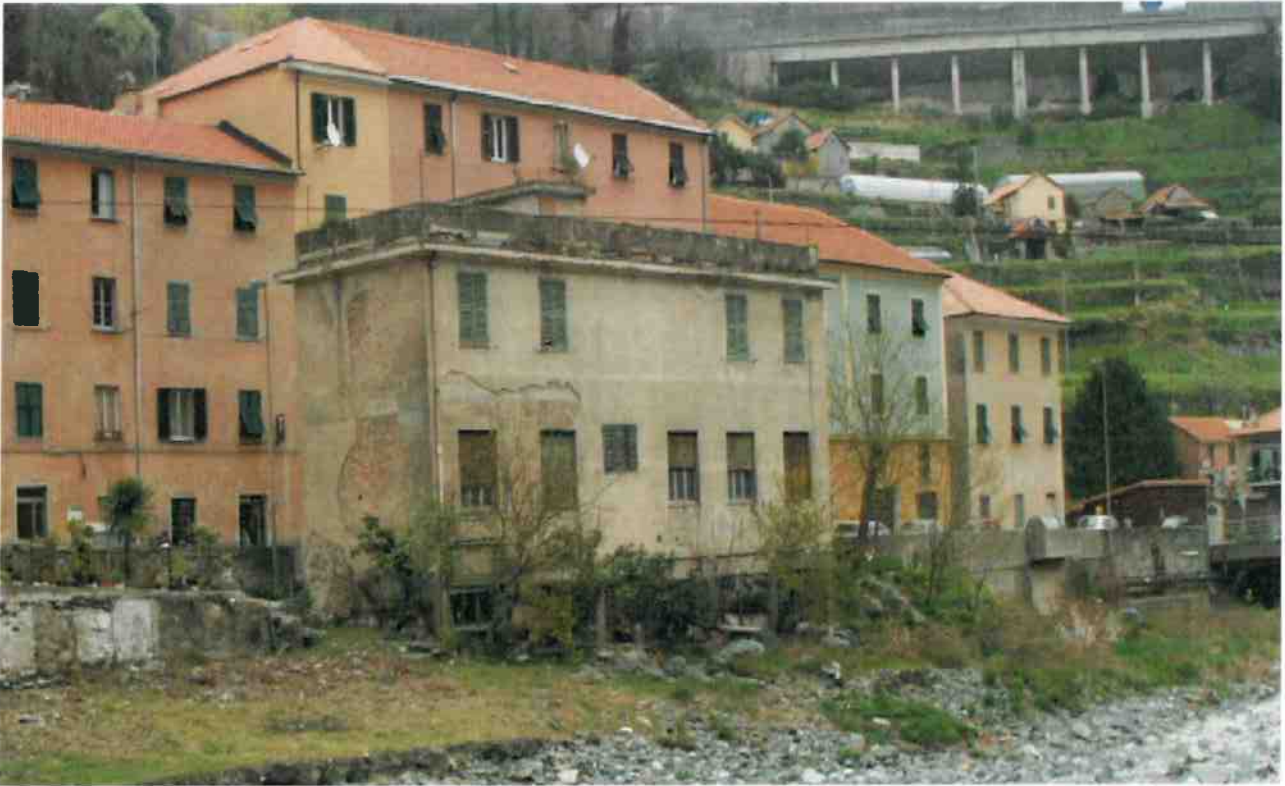
*Fig. 10 – Vista da Sud-Ovest - stato al 08/04/2005*

- ✓ dal confronto dei medesimi luoghi come esistenti ad aprile 2005 (cfr. fig. 10) ed a febbraio 2020 (cfr. fig. 11), appare evidente che il deposito di materiale alluvionale che copriva interamente i plinti è stato progressivamente eroso dalle numerose piene del torrente Cerusa la cui azione ha altresì scalzato al piede i premenzionati cinque pilastri (cfr. figg. 12, 15, 16, 17, 18 e 19);

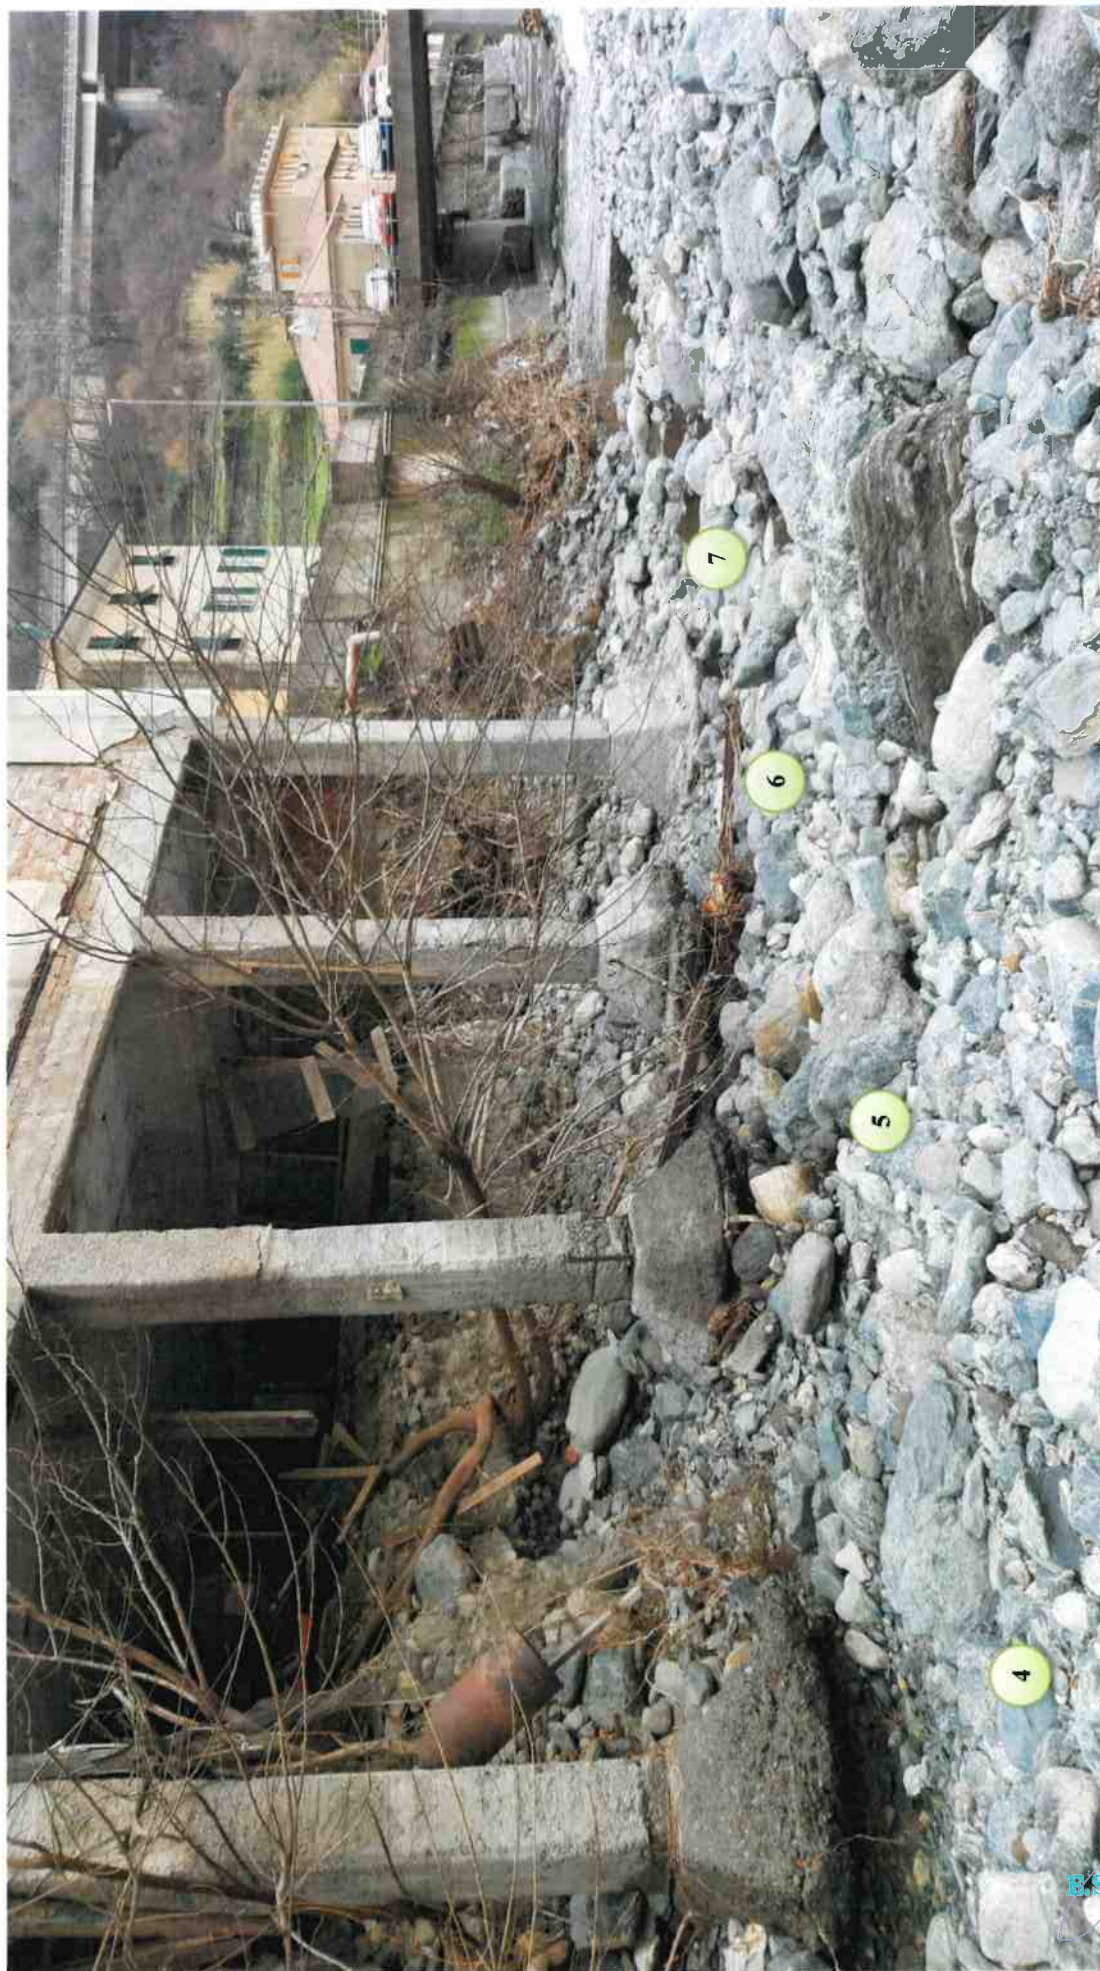
- ✓ i pilastri presentano ferri scoperti ed ossidati (cfr. figg. 12, 15, 16, 17, 18, 20, 21 e 22);
- ✓ i pilastri presentano calcestruzzo fessurato alla congiunzione con il plinto (cfr. figg. 12, 17, 19 e 21);

Fig. 12 – Piloni interni all'alveo nn° 4, 5, 6 e 7 (cfr. fig. 5).

Si procederà alla stabilizzazione provvisoria dei n° 5 plinti scalzati al piede e denominati 3, 4, 5, 6 e 7 nelle precedenti figure mediante getto in opera di calcestruzzo non armato previa formazione di cordolo in materiale alluvionale per la cassatura del getto stesso, il tutto come sommariamente illustrato nella planimetria e sezione riportata in fig. 32.

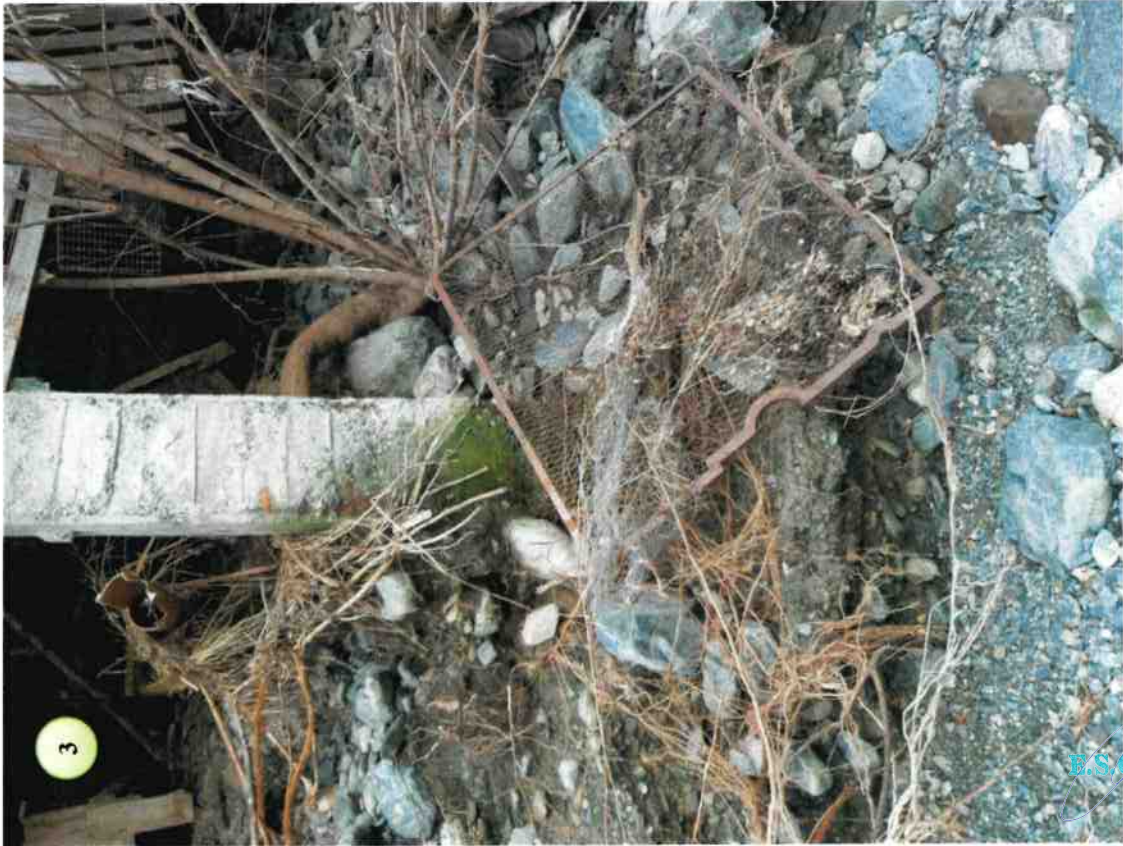
- ✓ l'edificio ha 14 pilastri (n° 7 lato strada e n° 7 lato torrente Cerusa) insistenti su plinti isolati; dei sette plinti interni all'alveo del torrente cinque (quelli contraddistinti con i numeri 3, 4, 5, 6 e 7 – cfr. fig. 5 e 12) risultano, con diversi gradi di criticità, del tutto scoperti e non garantiscono la trasmissione al terreno dei relativi carichi (cfr. figg. 15, 16, 17, 18 e 19);

Fig. 15 – Plinto interno all'alveo n° 3 (cfr. fig. 5)

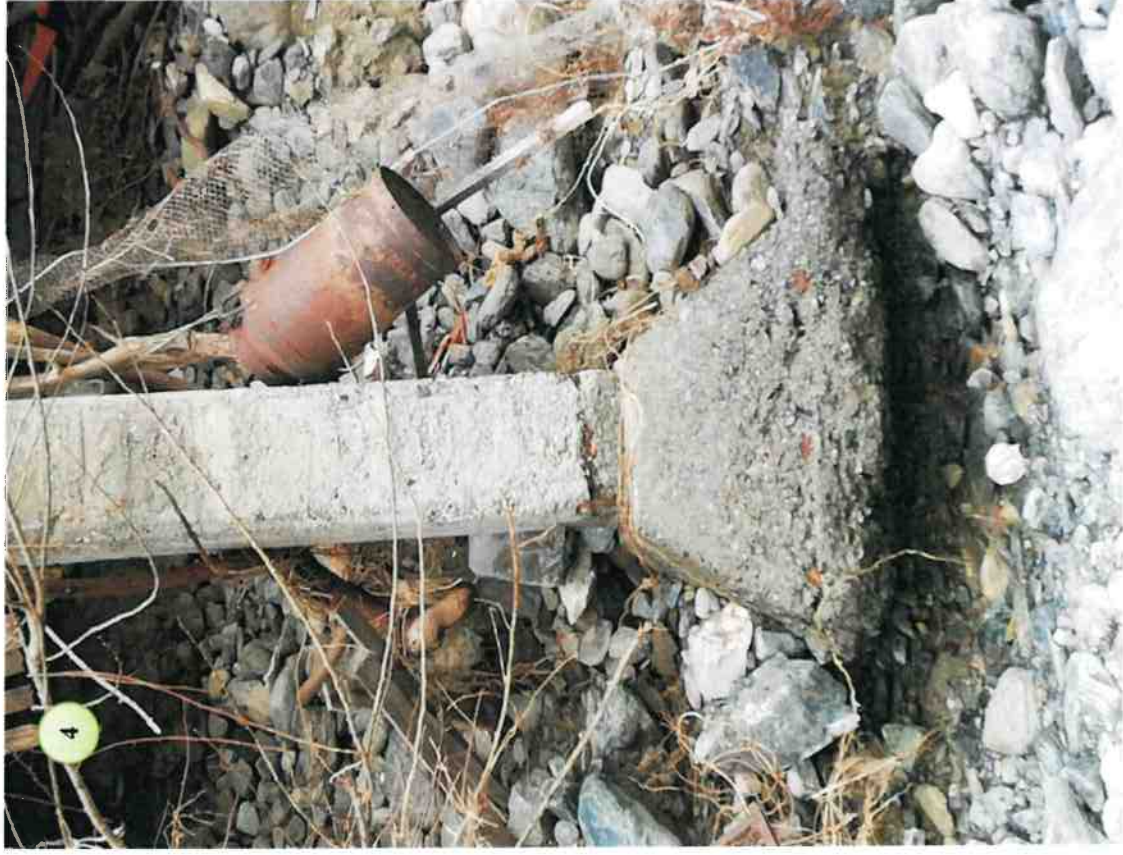
Fig. 16 – Plinto interno all'alveo n° 4 (cfr. fig. 5 e 12)

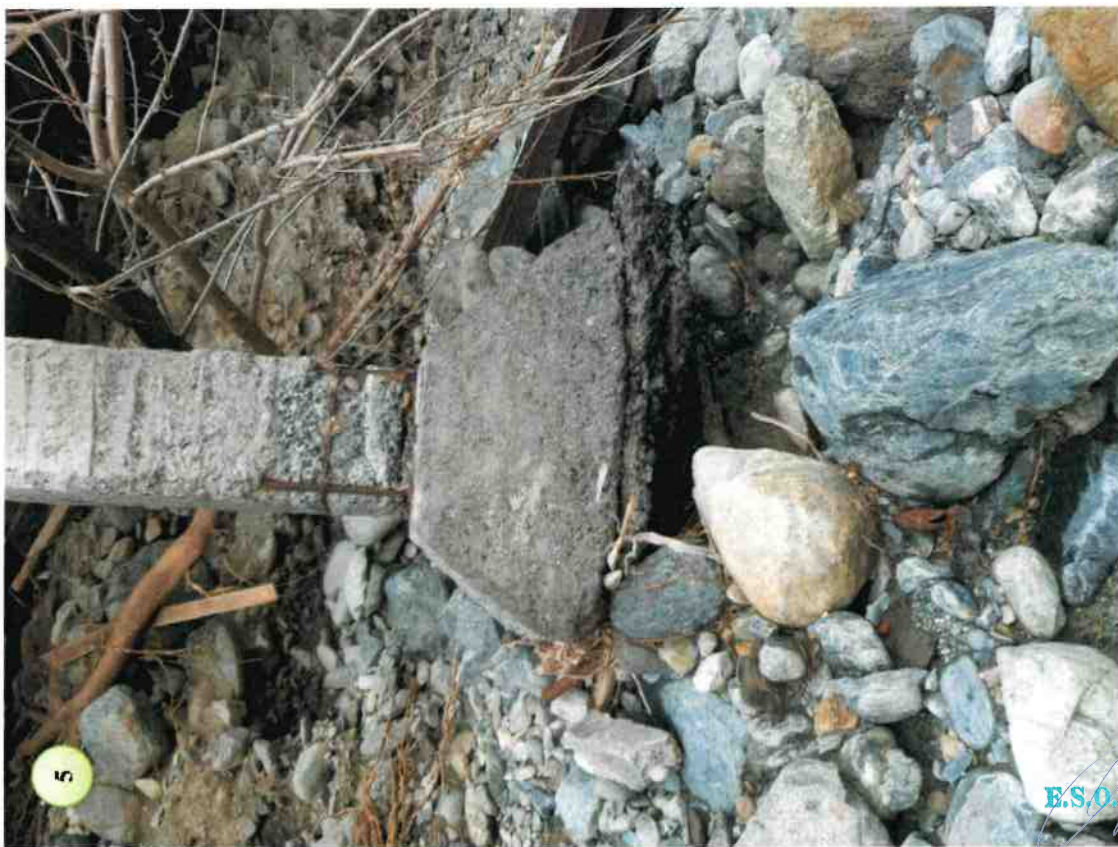
Fig. 17 – Plinto interno all'alveo n° 5 (cfr. fig. 5 e 12)

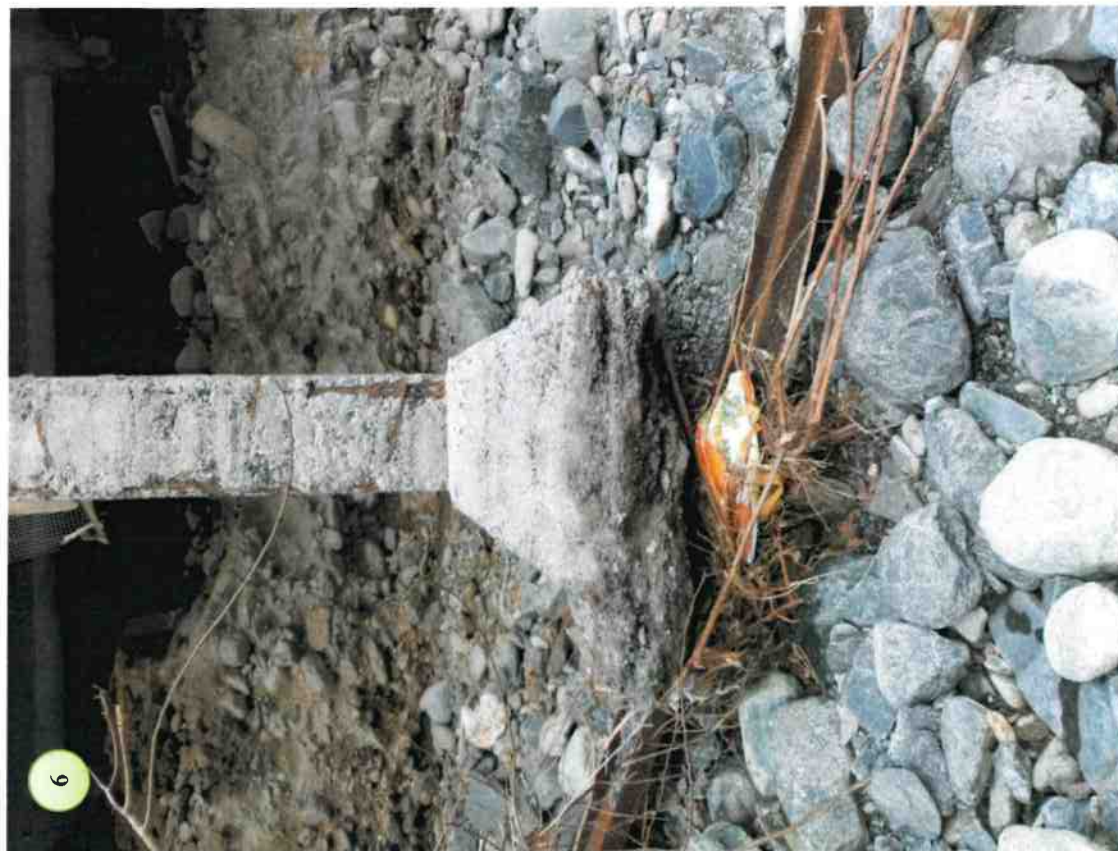
Fig. 18 – Plinto interno all'alveo n° 6 (cfr. fig. 5 e 12)

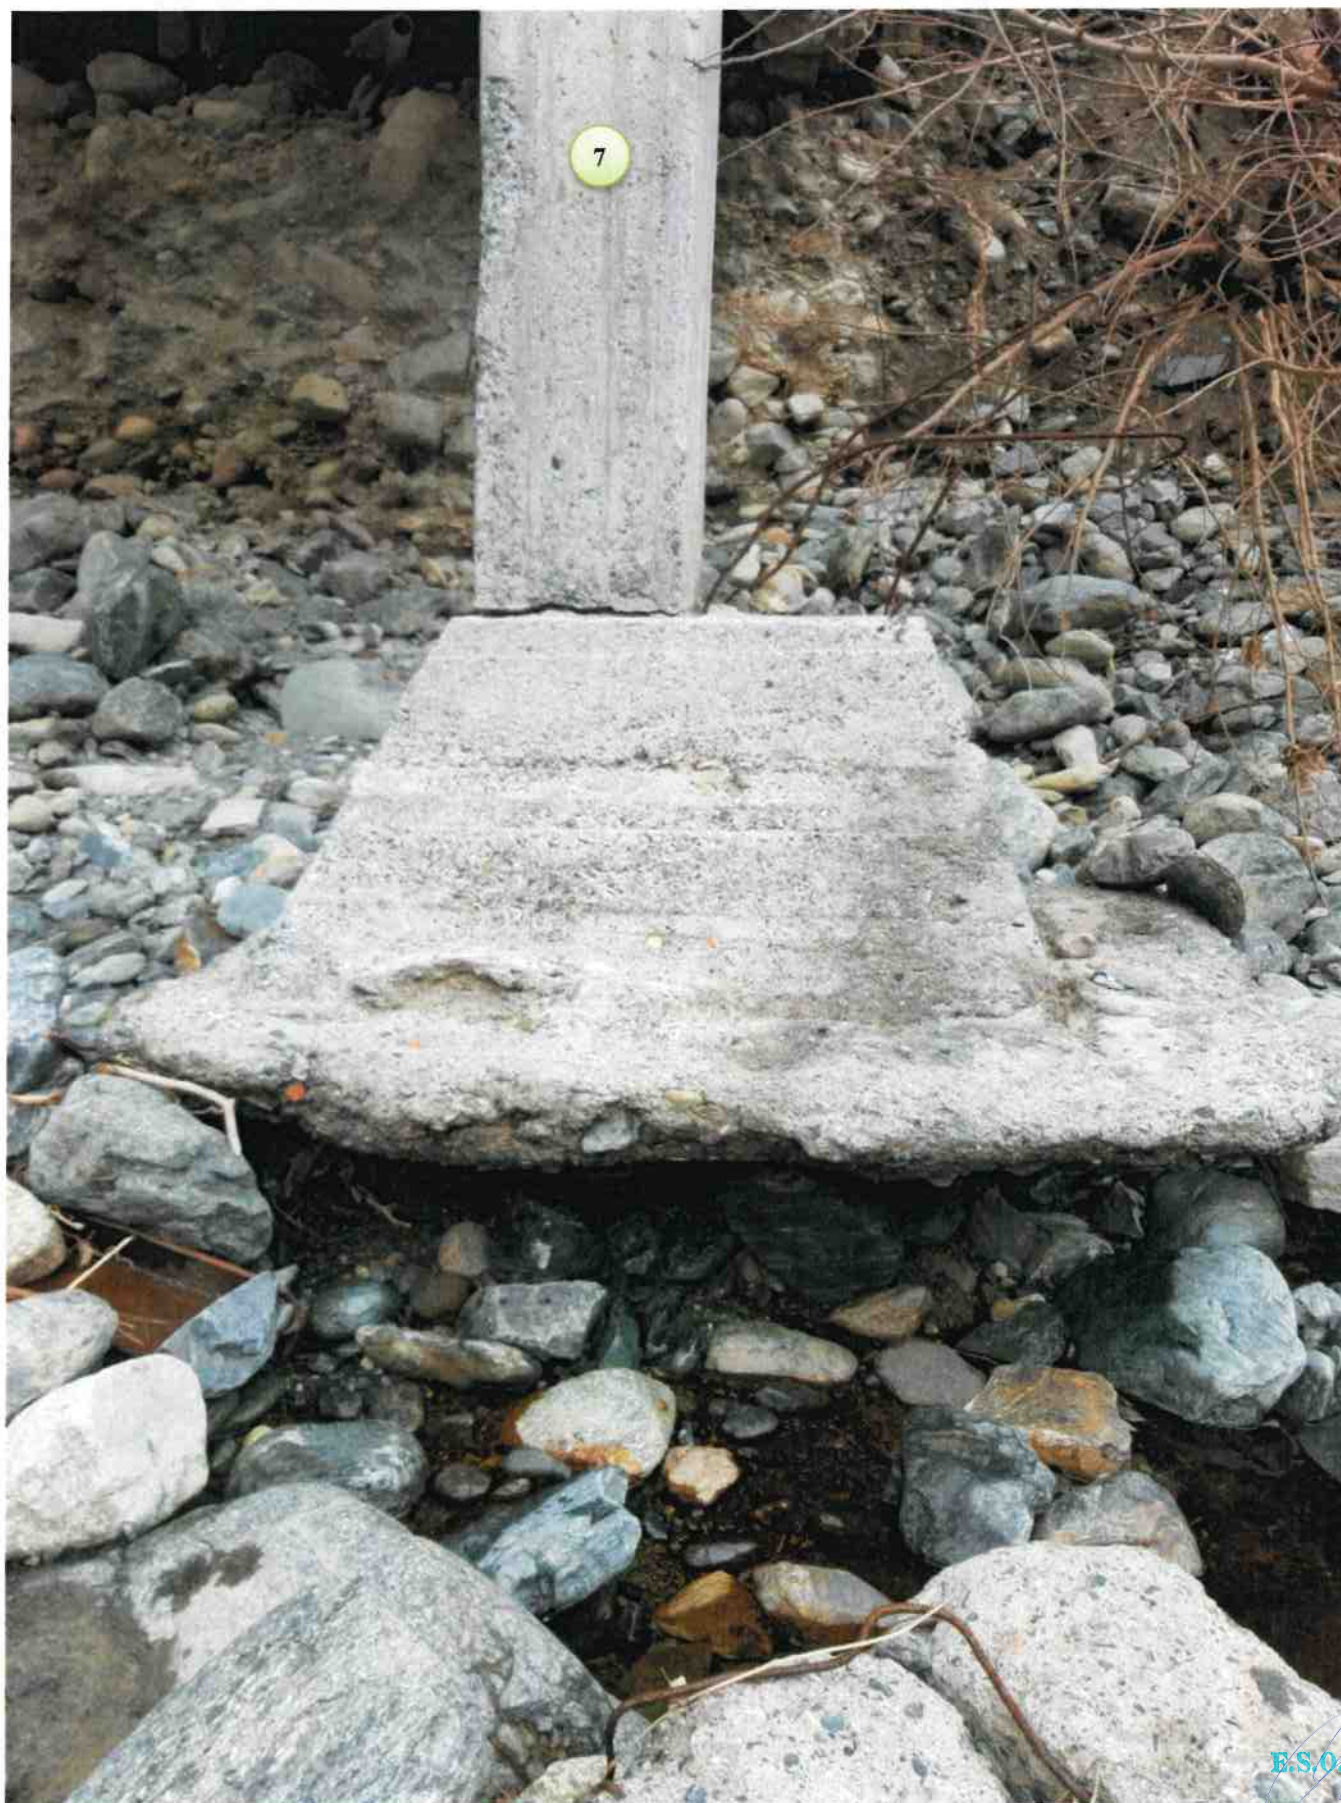
Fig. 19 – Plinto interno all'alveo n° 7 (cfr. fig. 5 e 12)

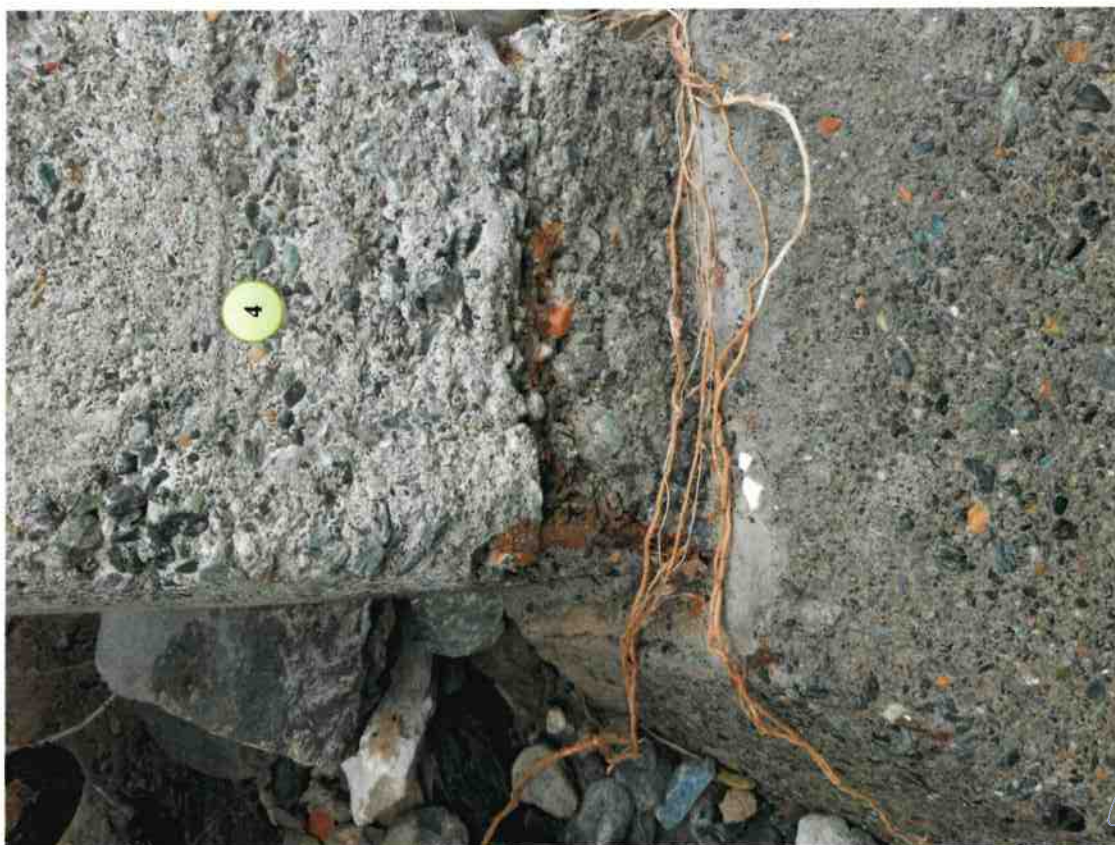
Fig. 20 – Ferri affioranti nel pilastro n° 4

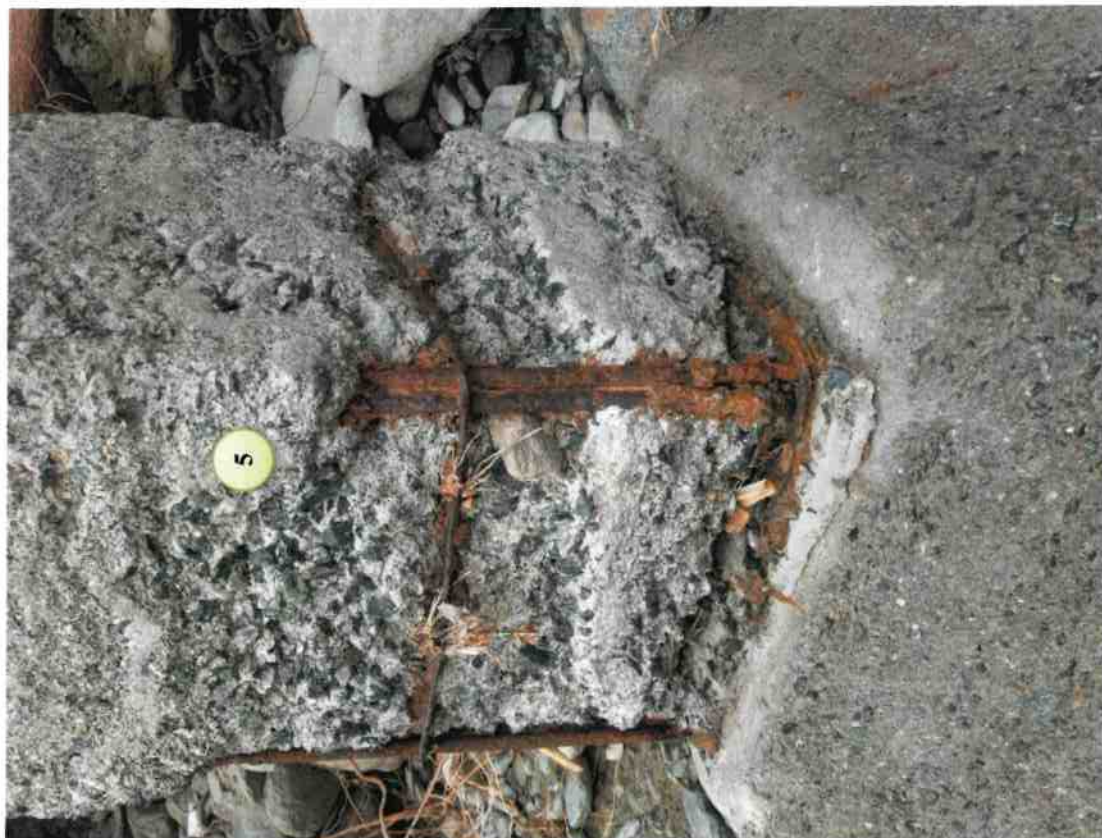
Fig. 21 – Ferri affioranti nel pilastro n° 5

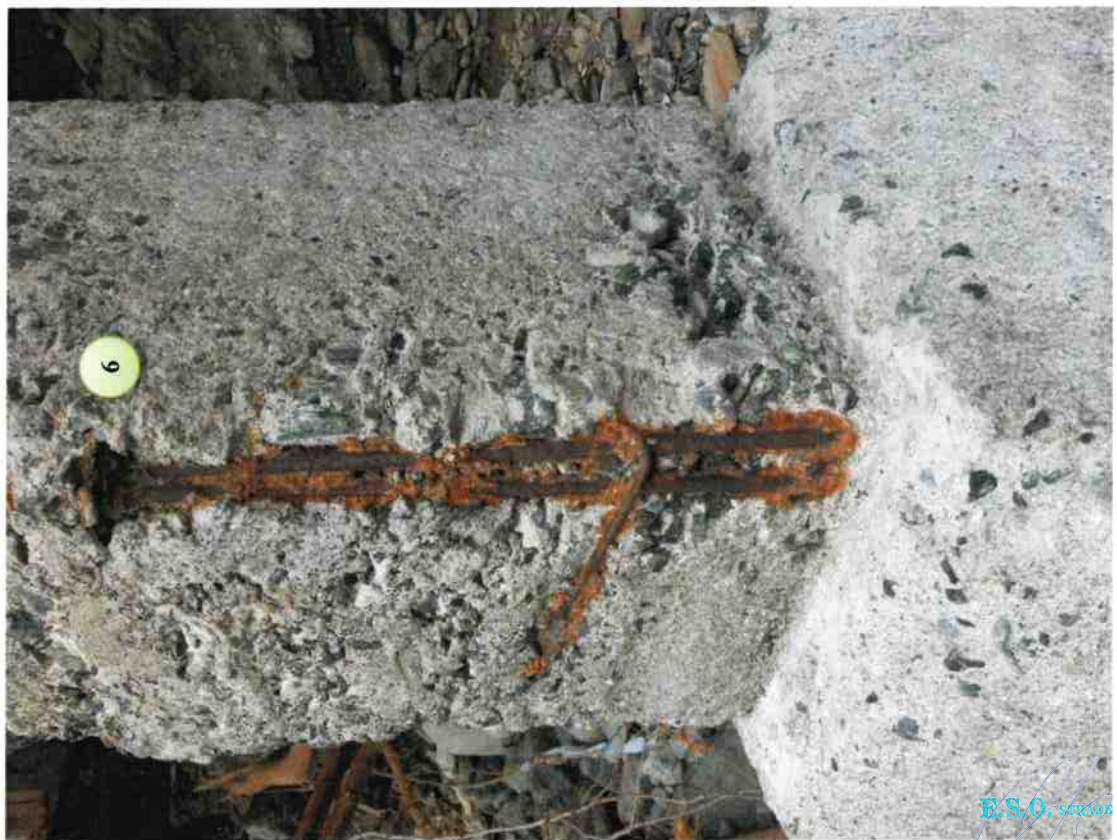
Fig. 22 – Ferri affioranti nel pilastro n° 6

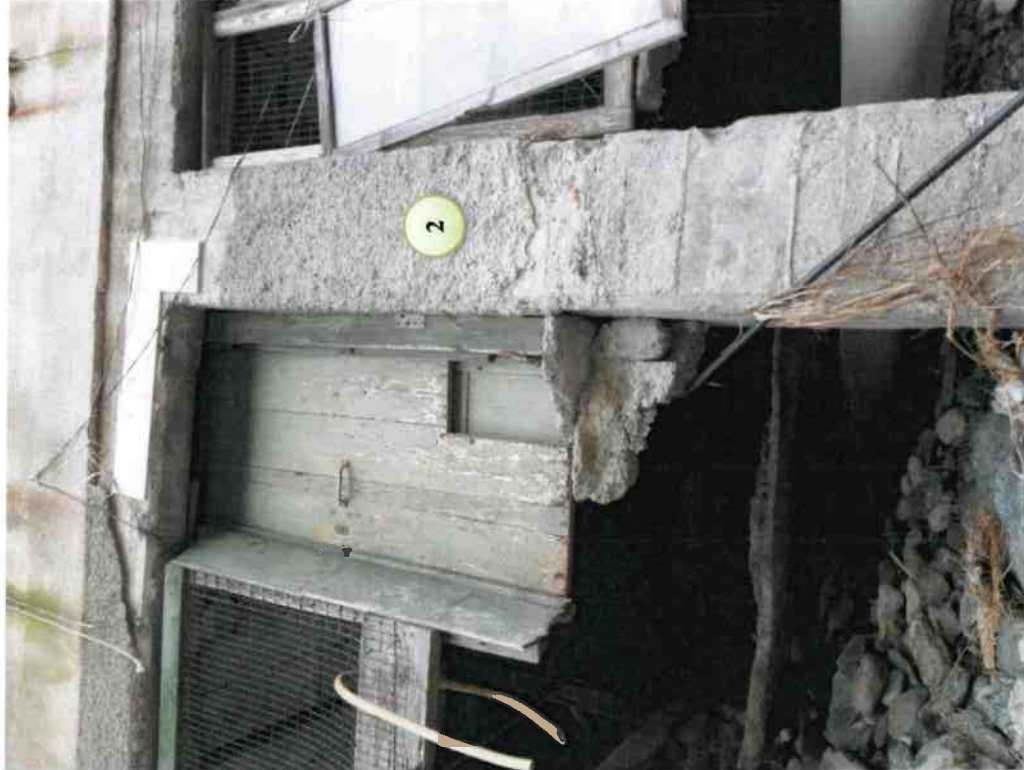
- ✓ osservando sia le quote di calpestio dei locali sottostrada (o almeno quanto di questi è rimasto) sia la soglia della porta di accesso a detti locali in adiacenza al pilastro n° 2 (cfr. fig. 23), si evince che in origine il terreno era ad una quota maggiore rispetto all'attuale di circa 2 metri, infatti la distanza media dall'intradosso del solaio del piano strada misurata per il citato piano di calpestio è pari a circa 170 cm mentre quella misurata per la quota attuale del terreno in prossimità del pilastro n° 7 (punto più basso) è di circa 400 Cm; da ciò si deduce un'erosione nel tempo di circa 200÷230 cm;

Fig. 23 – Porta di accesso ai locali sottostrada in adiacenza al pilastro n° 2 la cui soglia indica come in origine il terreno fosse ad una quota maggiore di quella attuale

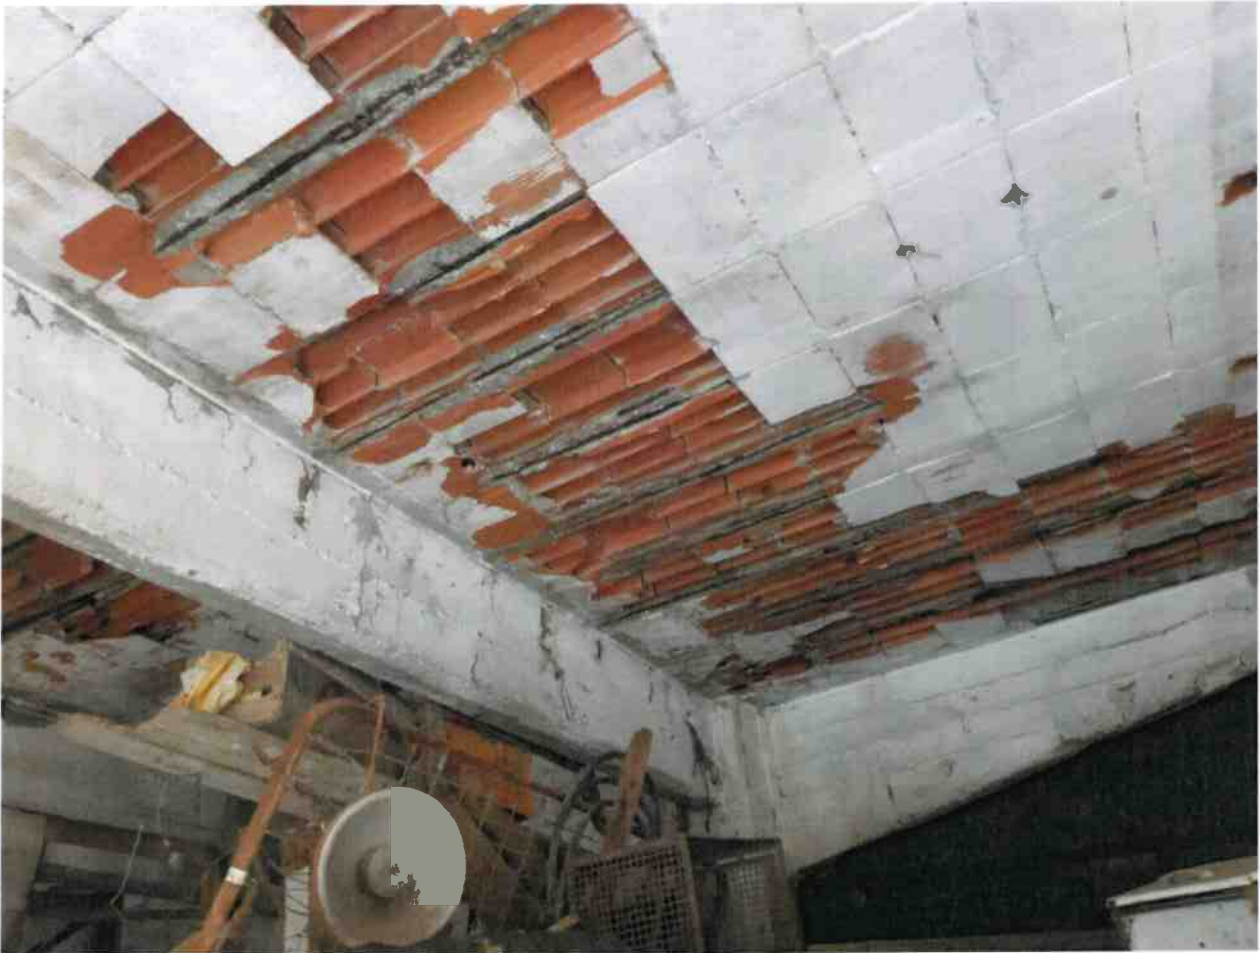
- ✓ soprattutto l'intradosso del solaio del piano strada (cfr. fig. 24), ma anche quello del piano copertura (cfr. fig. 25) presenta numerosi fondelli delle pignatte rotte, travetti in c.a. in vista con ferri affioranti e ossidati;

- ✓ i travetti in c.a. dei solai non più protetti dal laterizio e dall'intonaco ed i relativi ferri di armatura ossidati costituiscono un ulteriore indebolimento della struttura che potrebbe anche comportare cedimenti localizzati di porzioni di solaio;

*Fig. 24 – Intradosso solaio piano strada tra i pilastri 4 e 5*

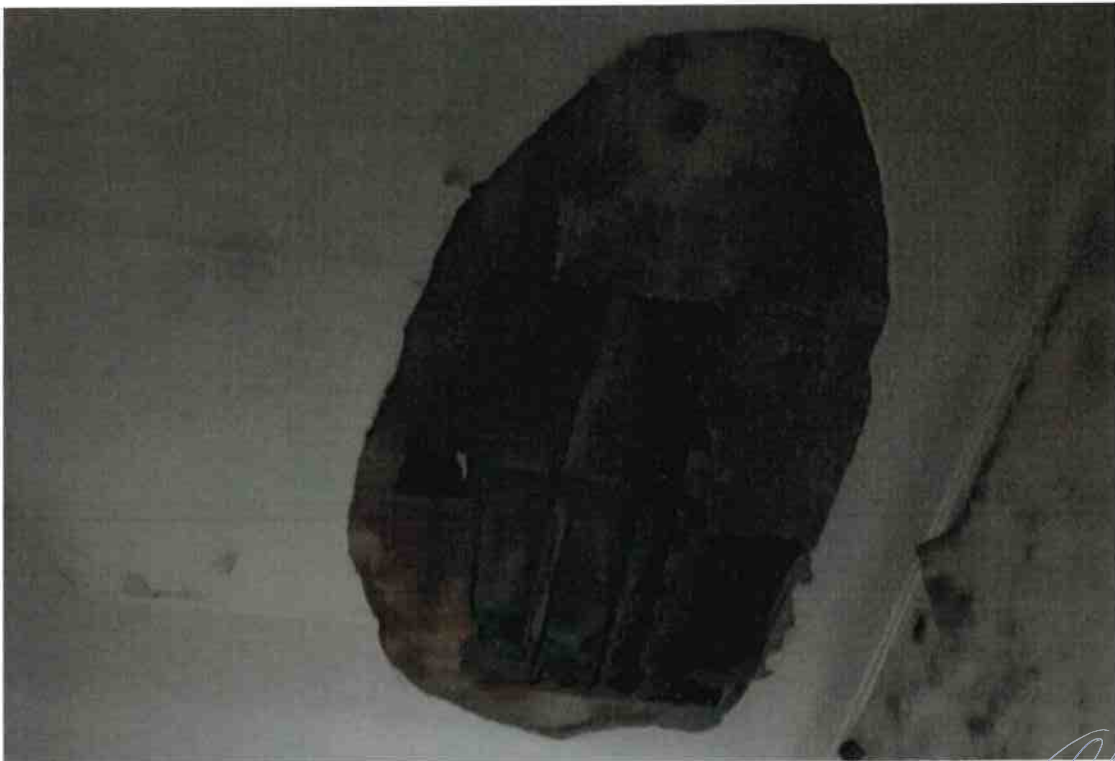
*Fig. 25 – Intradosso solaio piano copertura*

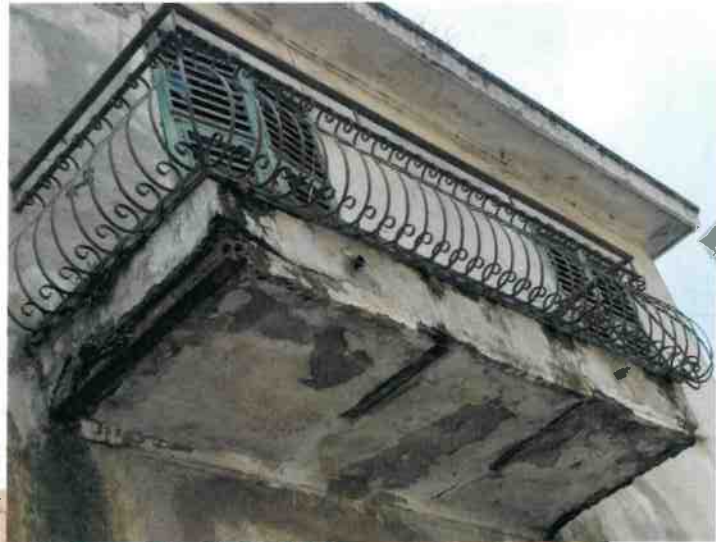
- ✓ i profilati metallici a sbalzo, costituenti la struttura portante dei balconi, risultano in vista, non più protetti e ossidati (cfr. fig. 26);
- ✓ il solaio di copertura non garantisce più la tenuta all'acqua, sia a causa delle radici degli arbusti cresciuti su di esso (cfr. fig. 8, 9 e 27) che hanno bucato la guaina impermeabilizzante passando nei locali sottostanti (cfr. fig. 28), sia per la vetustà di quest'ultima;

*Fig. 26 – Struttura portante dei balconi non più protetta e ossidata*

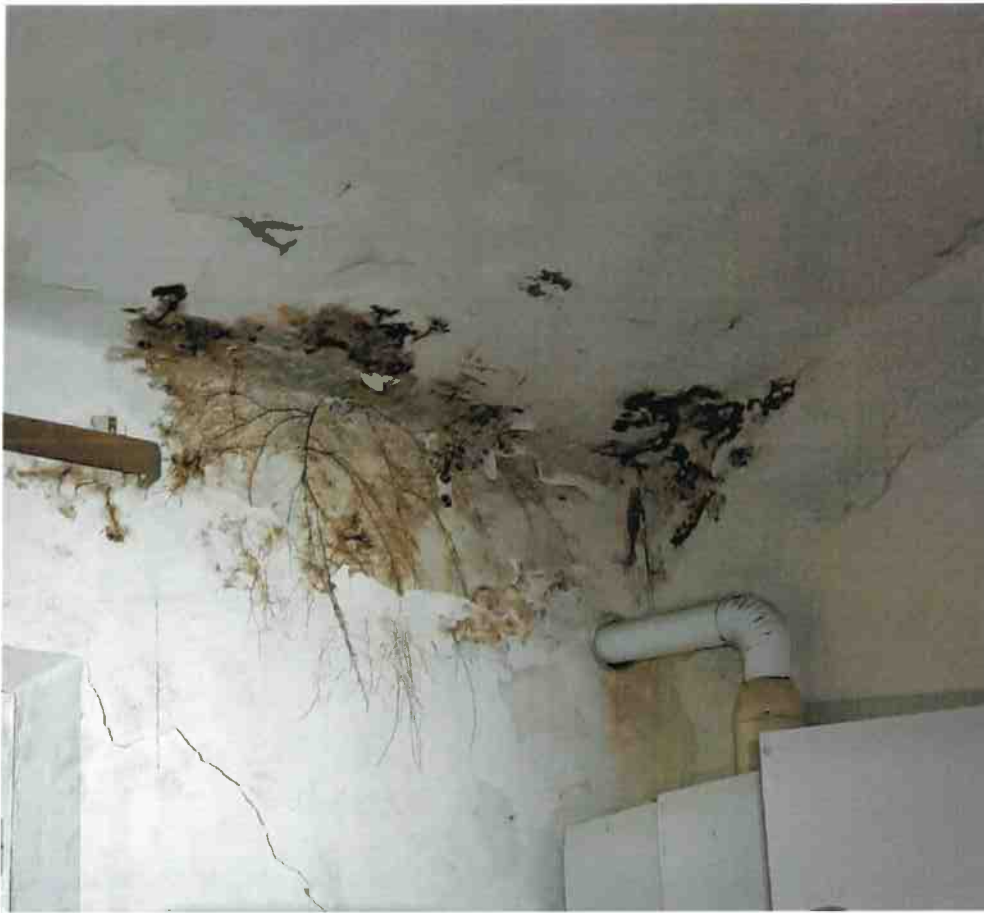
*Fig. 28 – Radici degli arbusti cresciuti sulla copertura penetrati nel locale sottostante*

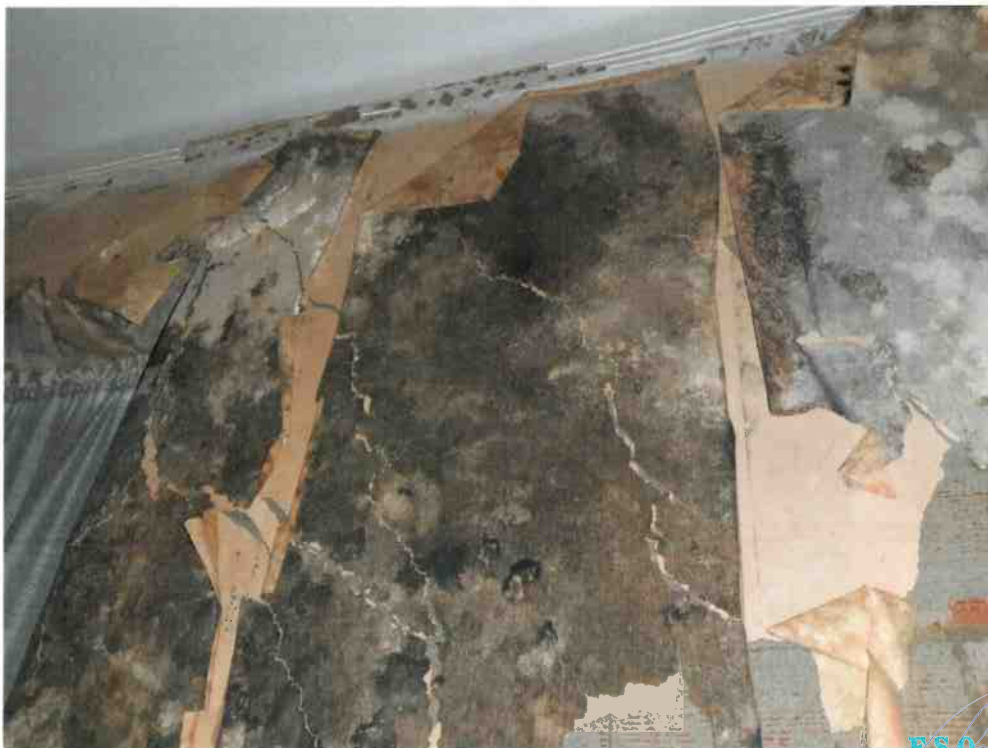
- ✓ ciò si desume anche dalle diffuse macchie di umidità e muffa presenti su murature e soffitti (cfr. fig. 31)
- ✓ le murature risultano altresì gravemente fessurate (cfr. figg. 29 e 30) e alcune di queste appaiono anche passanti trovandosi corrispondenza tra le fessurazioni interne e quelle esterne;

- ✓ i distacchi tra pilastro e plinto nonché le ampie fessurazioni (anche passanti) nelle murature denotano, peraltro, che in passato si sono già registrati cedimenti differenziali dell'intelaiatura portante con la generazione sia di sforzi sulla struttura eccedenti quelli ammissibili sia di sforzi di taglio sui tamponamenti che ne hanno comportato la fessurazione con il tipico andamento a 45 gradi;

*Fig. 29 – Ampie fessurazioni nelle murature*

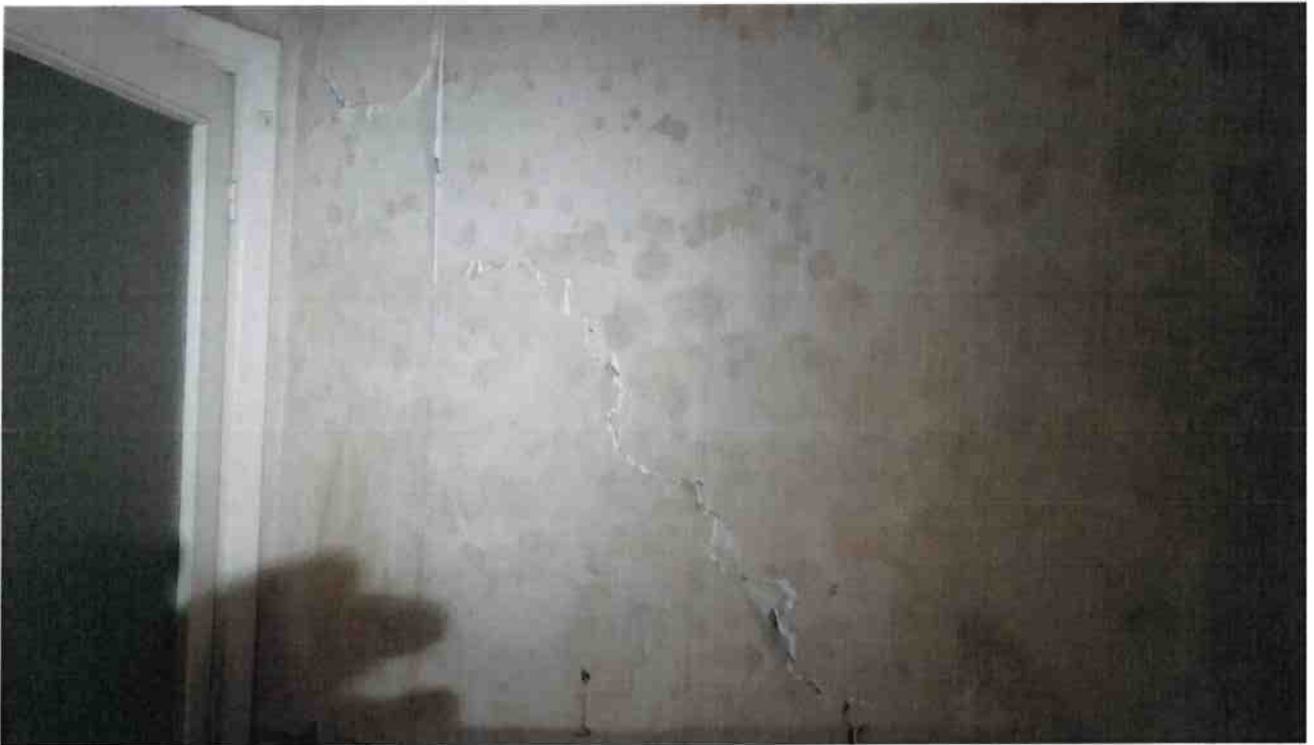
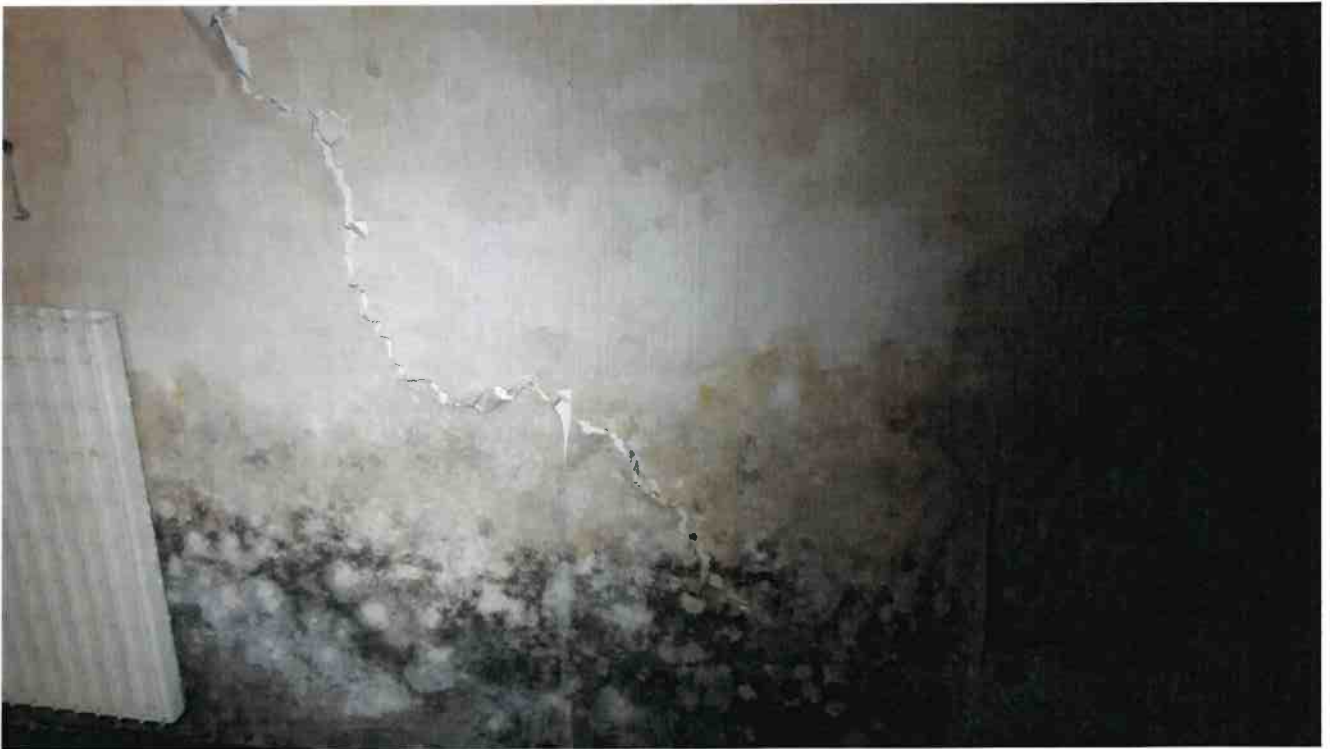
*Fig. 30 – Ampie fessurazioni e muffe nelle murature*

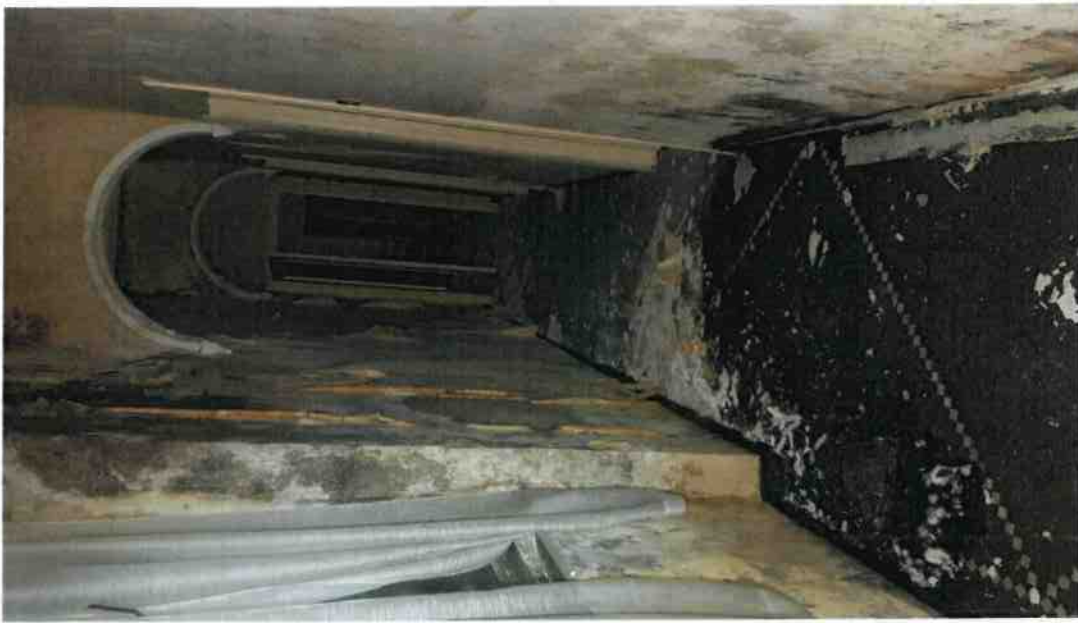
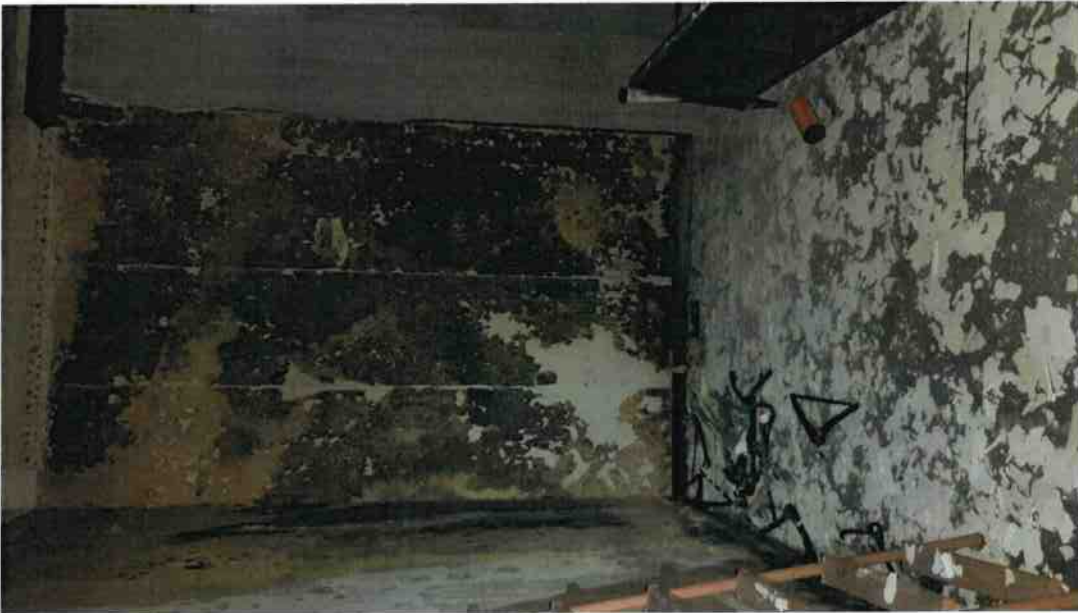
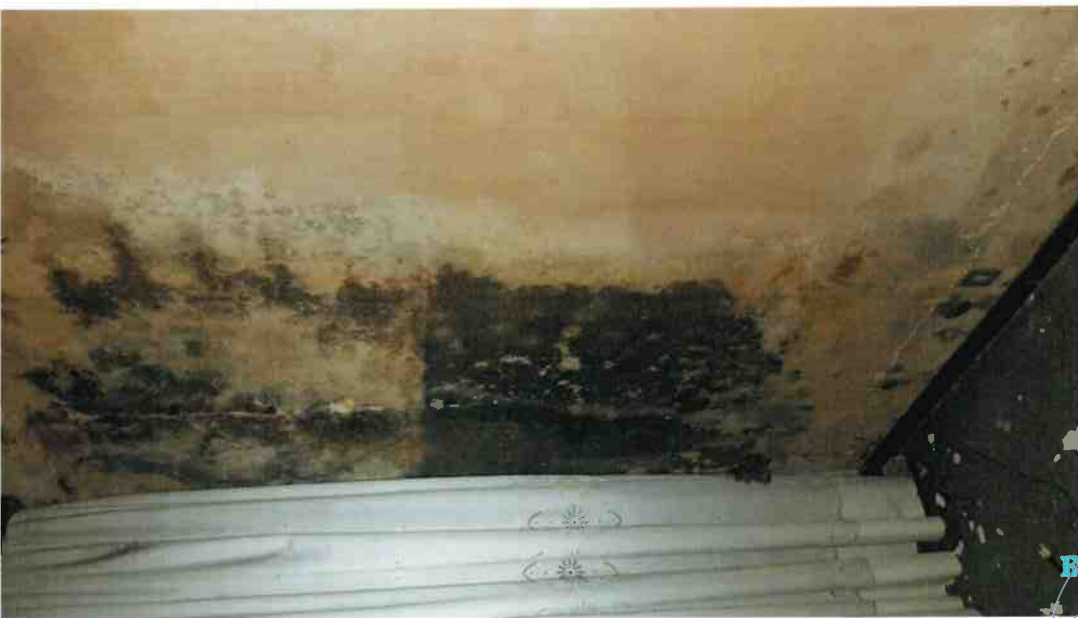
Fig. 31 – Umidità e muffa nei locali
