A G E N Z I A D E L D E M A N I O

Oggetto: Comune di Olbia, Hangar ubicato all'interno del compendio demaniale denominato "Ex Aeroporto di Vena Fiorita" – Intervento di messa in sicurezza.

VERBALE LAVORI DI SOMMA URGENZA

art. 163 del D.Lgs. n.50/2016

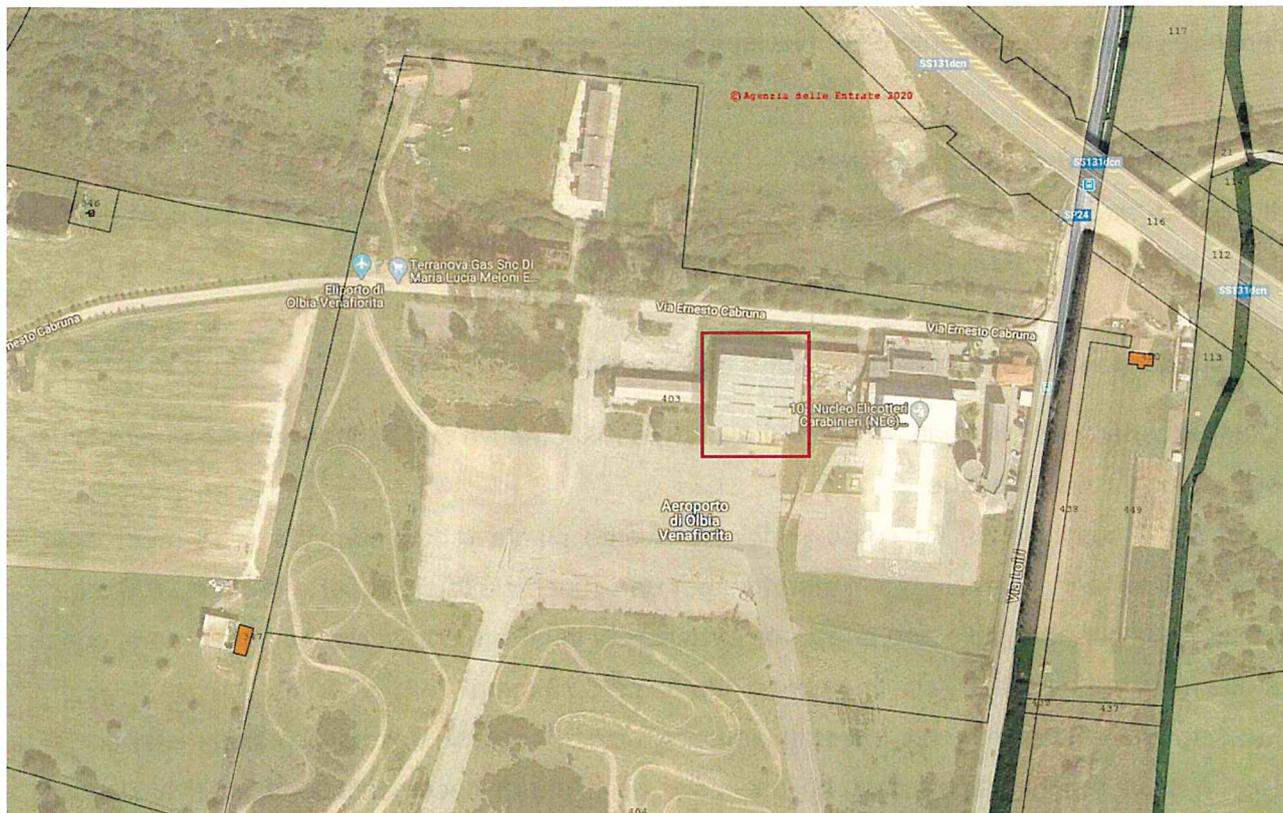
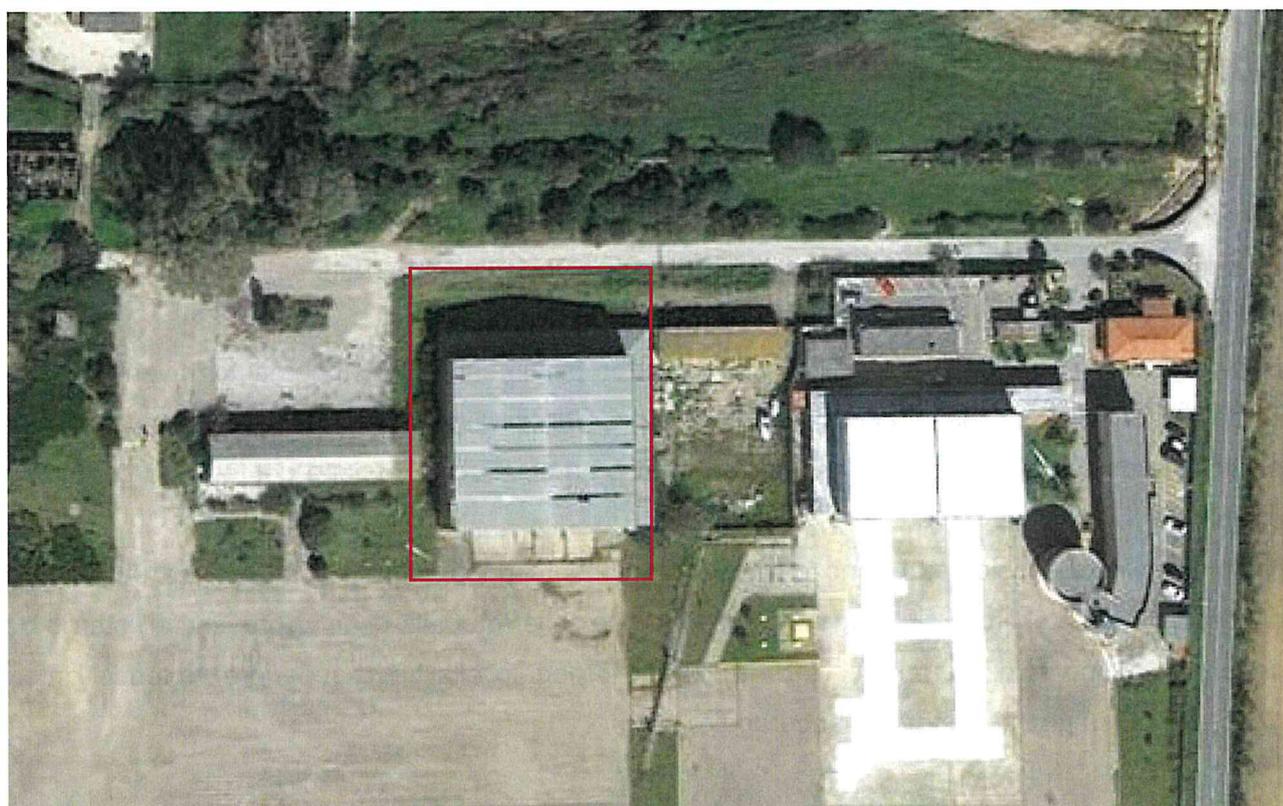
Si da atto che il mappale 403 individua un'area molto più ampia nella quale ricadono immobili non oggetto di sopralluogo. L'immobile oggetto di intervento è meglio identificato graficamente con una linea di colore rosso nelle seguenti immagini.

Delimitazione delle aree prossime agli edifici pericolanti. Al fine di precludere l'accesso a terzi non autorizzati, è necessario realizzare nuove recinzioni o ripristinare quelle esistenti lungo il confine indicato con linea rossa nella planimetria allegata.
