RELAZIONE TECNICA

PROGETTO DI DEMOLIZIONE FABBRICATI

**Immobile devoluto allo Stato per debiti di imposta per la quota di ½ - “Ex proprietà Baldù Maria” sito in Comune di Lugo (Ra) - località Voltana via Fiumazzo n. 602-604
Scheda RAB1054**

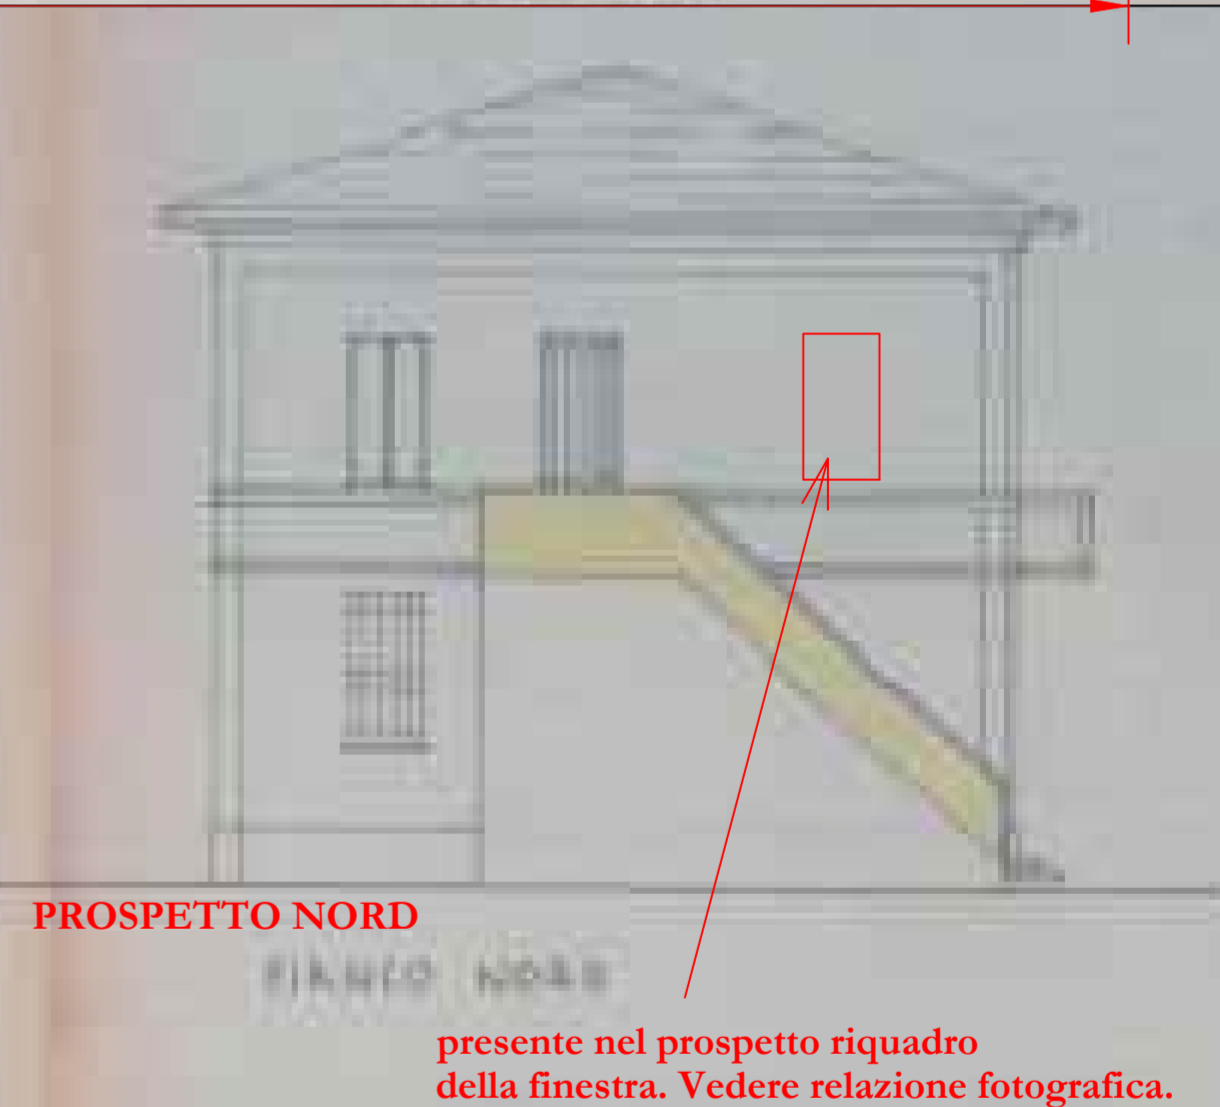
PROSPETTO NORD

presente nel prospetto riquadro della finestra. Vedere relazione fotografica.

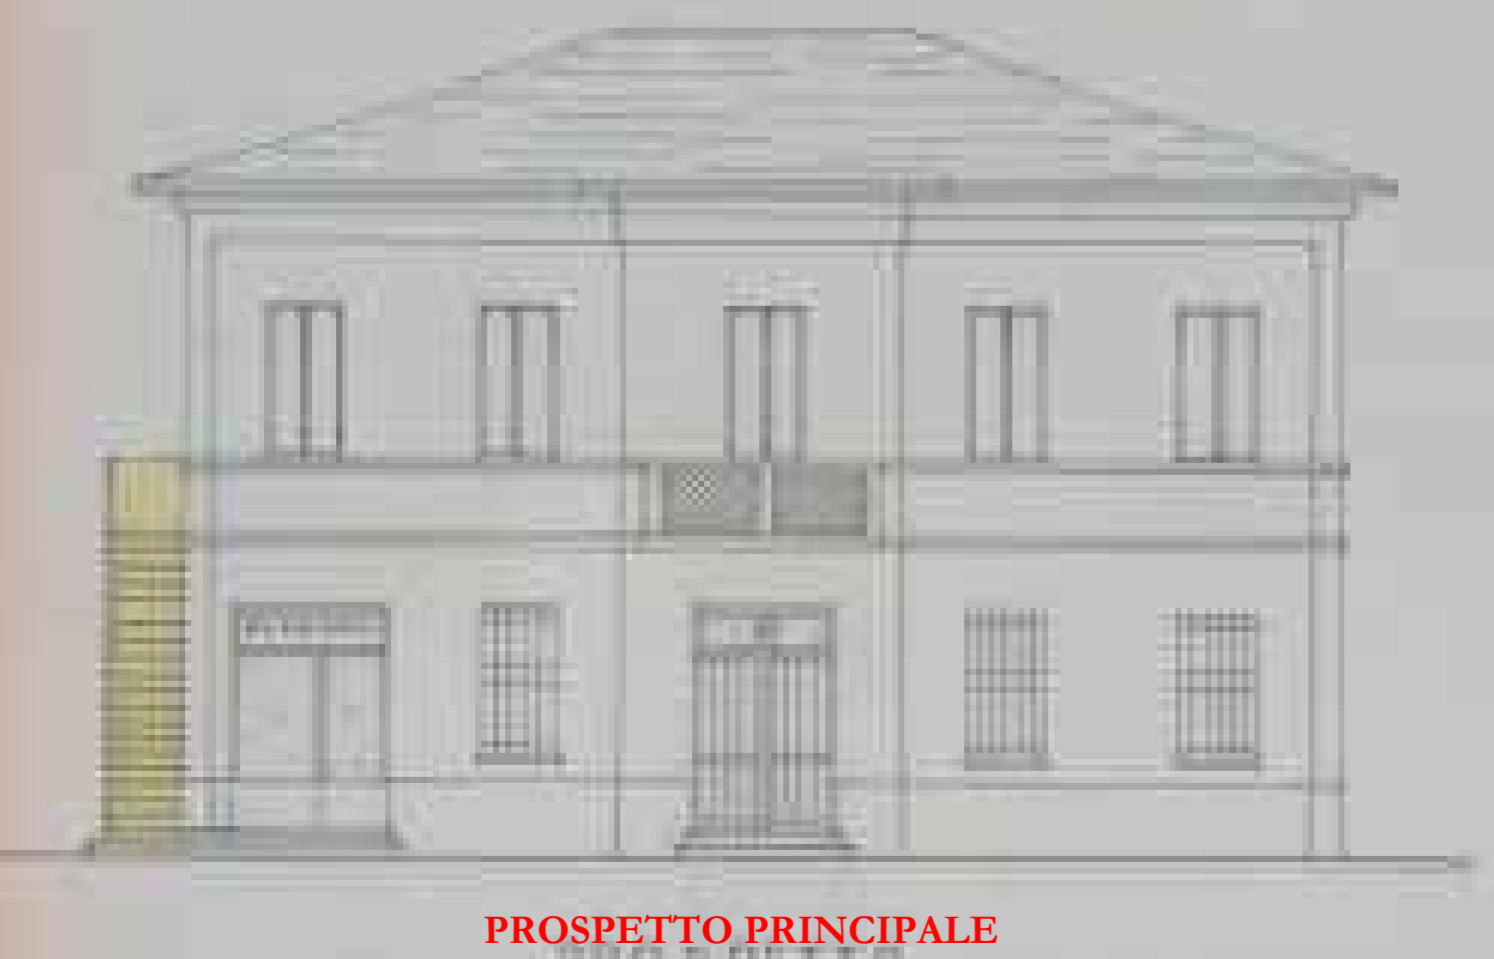
PROSPETTO PRINCIPALE

presente nel prospetto riquadri delle finestre. Vedere relazione fotografica.

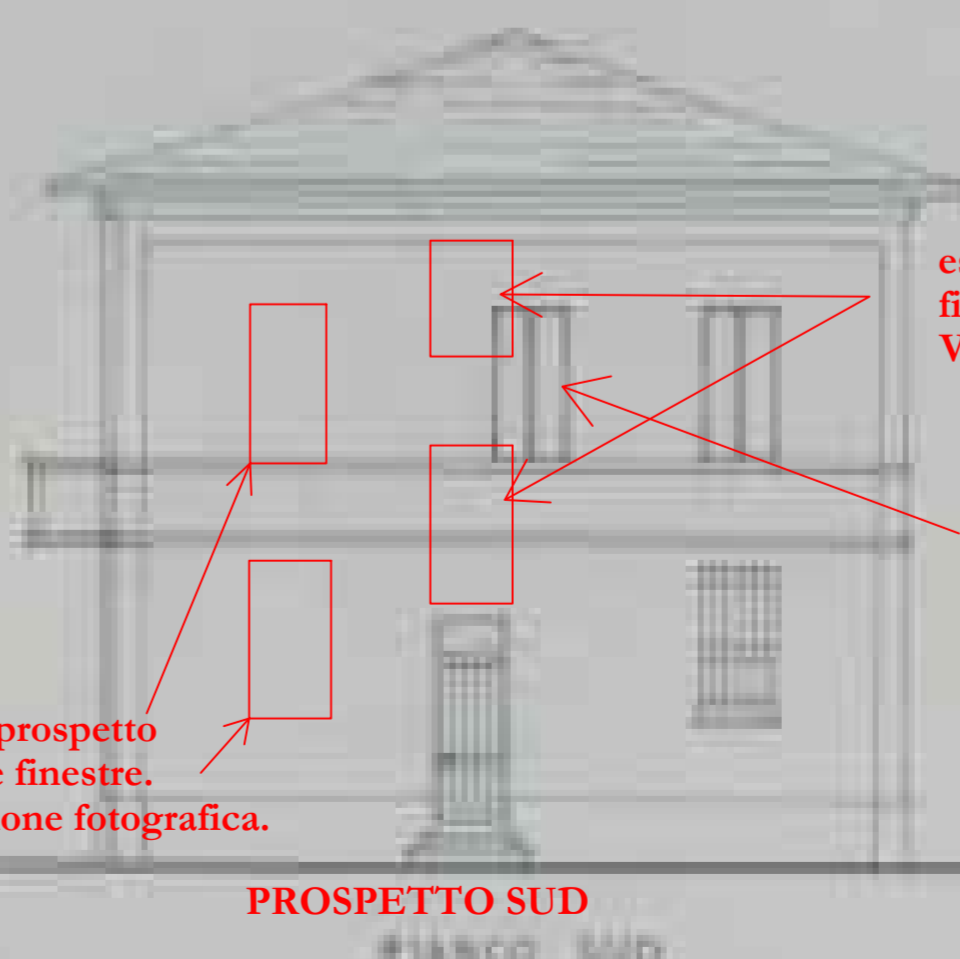
PROSPETTO SUD

esistenti nel prospetto finestre come nelle planimetrie. Vedere relazione fotografica.

finestra non esistente come nelle planimetrie. Vedere relazione fotografica.

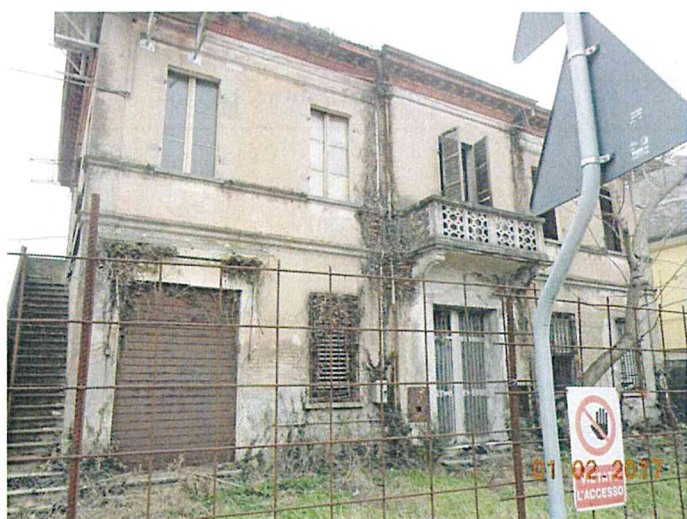
La manifestazione dei danni causati dalle infiltrazioni delle acque piovane risulta, inoltre, acuita dall'assenza degli elementi di scolo delle acque quali grondaie e piovani: allo stato attuale, risulta localizzato, in diversi punti posti in adiacenza alla copertura sia all'esterno che all'interno del fabbricato, la manifestazione di "percolazione" delle acque

meteoriche che, penetrando dal tetto, causa il distacco dell'intonaco e il degrado di porzioni murarie e del cornicione in laterizio per dilavamento del legante.

Particolare assenza elementi di scolo acque meteoriche

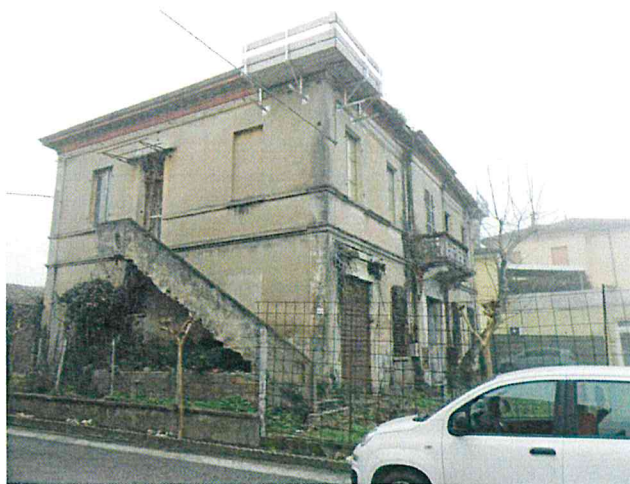
Con riferimento al fabbricato ad uso accessorio di quello principale si precisa che non si rilevano particolari criticità strutturali: la struttura in muratura, allo stato attuale non presenta fessurazioni e dissesti, risultano leggibili in alcune aree fenomeni di infiltrazioni delle acque piovane generate dall'inefficienza degli elementi di scolo delle acque quali grondaie e piovani. La copertura realizzata con struttura portante in legno a doppia orditura si presenta prevalentemente in discrete condizioni generali.

Particolare copertura fabbricato accessorio

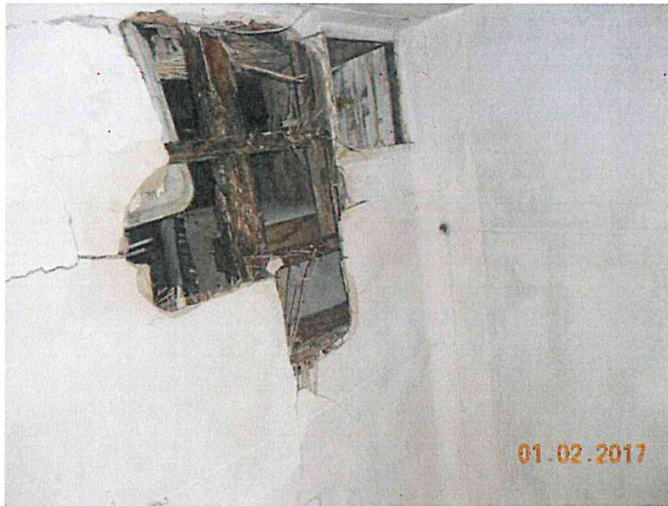
In sede di sopralluogo, dall'esito della sola indagine visiva svolta, con riferimento al fabbricato principale, la copertura rappresenta sicuramente, allo stato attuale, uno degli elementi aventi maggiori criticità. Attualmente il corpo di tetto si trova in stato di degrado per via della vetustà dell'orditura in legno e per le continue infiltrazioni meteoriche che nel tempo hanno provocato indebolimenti e sfibramenti alla struttura lignea. Per quello che è stato possibile verificare in loco, parti strutturali in legno, con riferimento prevalente all'orditura secondaria, risultano fortemente ammalorate ed indebolite, motivi per cui sono visibili alcuni cedimenti e crolli localizzati. In particolare, da rilevazioni visive operate dall'esterno e dall'interno degli ambienti, laddove possibile, si è riscontrato il cedimento ed il crollo di alcune porzioni del coperto (pianelle di cotto interposte tra i travetti) sorretto dall'orditura lignea secondaria, e conseguenziali deformazioni della predetta struttura. Tale fenomeno, in evoluzione, risulta ipotizzabile anche in altre superfici della copertura laddove il controsoffitto esistente palesa numerose infiltrazioni di acqua meteorica.

Particolare cedimenti copertura
