RISTRUTTURAZIONE E RIFUNZIONALIZZAZIONE DI DUE IMMOBILI  
SITI IN CONTRADA LENZI - SIDERNO (RC) DA DESTINARE A UFFICI  
E ALLOGGI PER LA POLIZIA DI STATO: COMMISSARIATO, R.P.C. E  
DISTACCAMENTO POLIZIA STRADALE.  
SCHEDE RCB1327 E RCB1328

PROGETTO DI FATTIBILITÀ TECNICA ECONOMICA

ANALISI DELLO STATO DI FATTO E DEL  
COMPORTAMENTO STRUTTURALE CON  
INDICAZIONE DEI DANNI – RCB1327

**RCB1327**

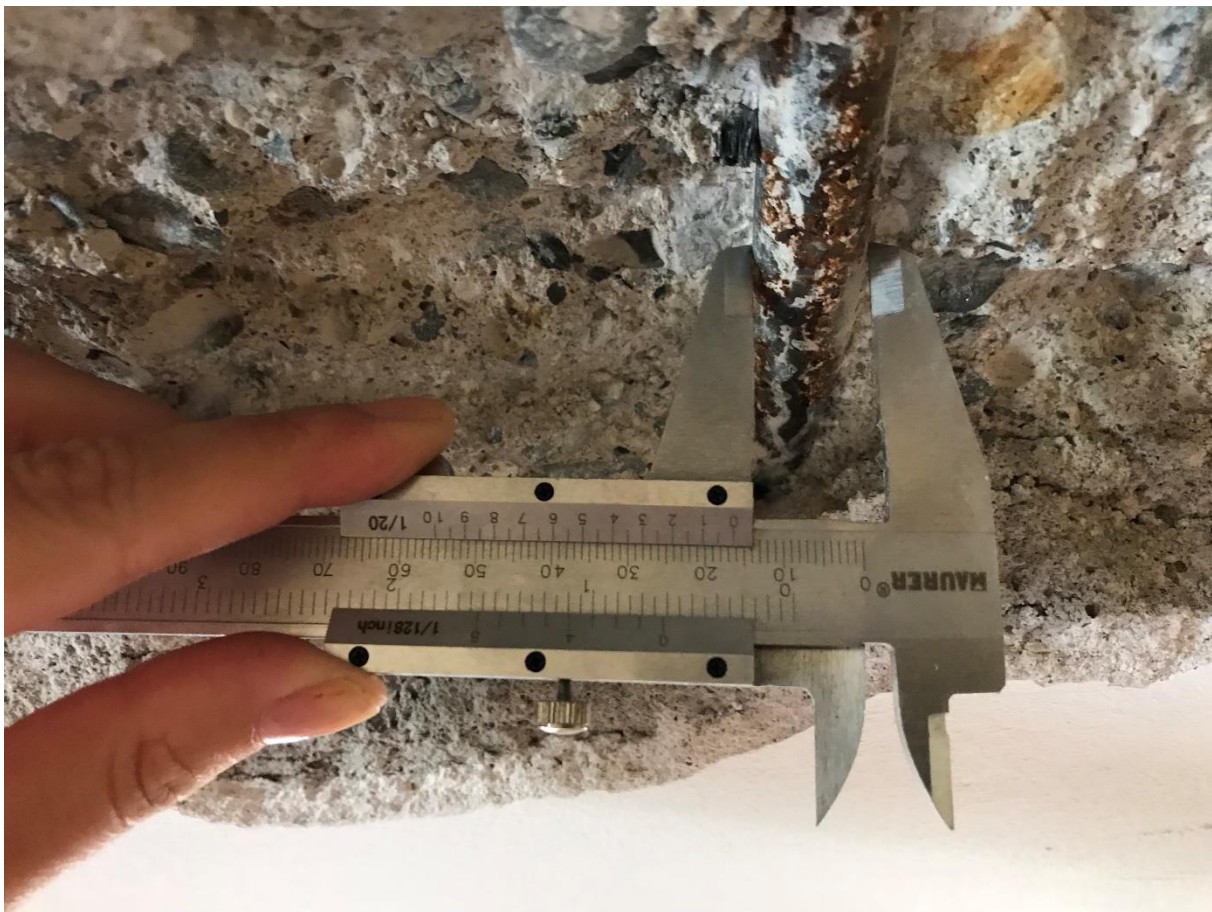
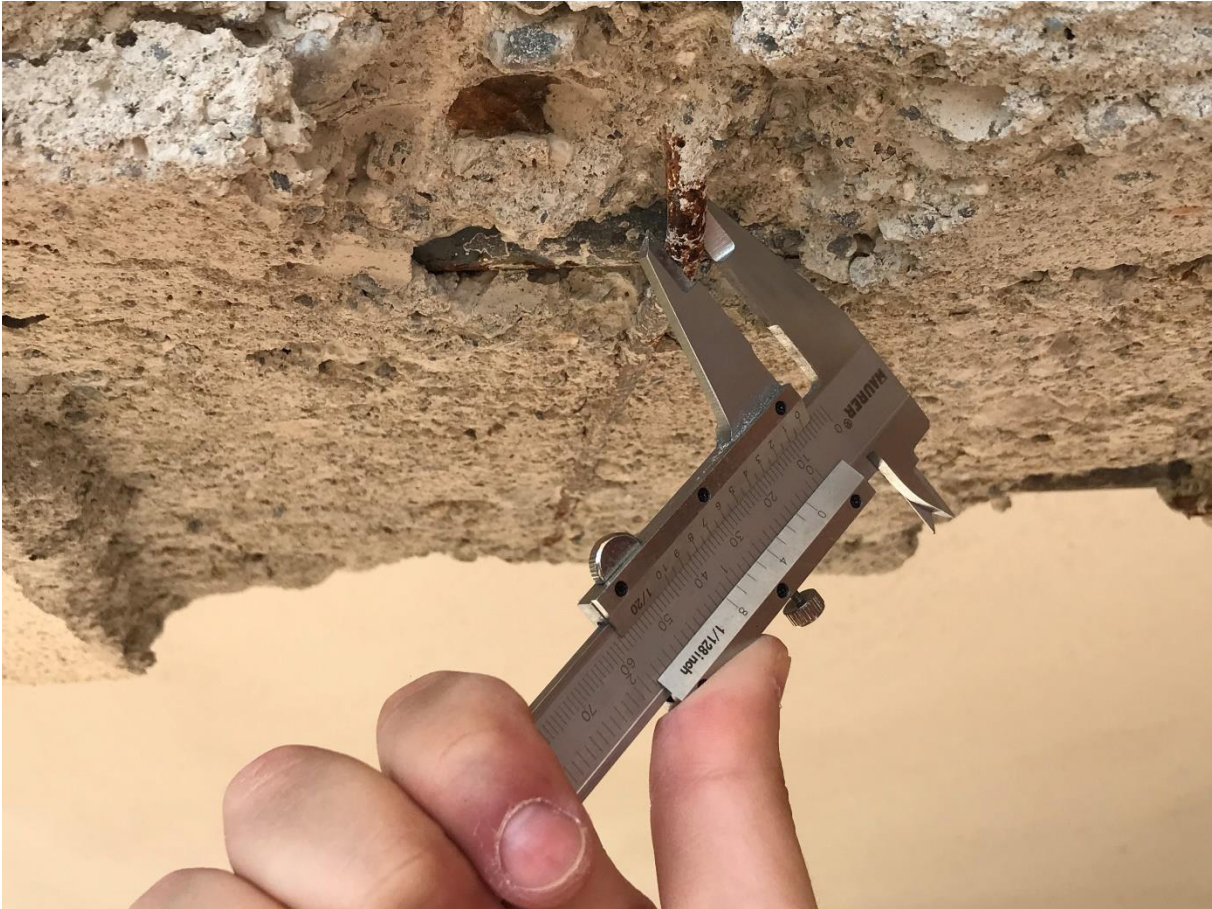
Il caso riportato mostra un processo iniziale di ossidazione del materiale, infatti nonostante il copriferro fosse ancora aderente alle barre, esse si presentano come ossidate.

Nel calcestruzzo armato la carbonatazione ha un effetto negativo e rappresenta una delle principali cause di degrado del materiale. La carbonatazione crea le condizioni favorevoli all'innesco della corrosione dei ferri.

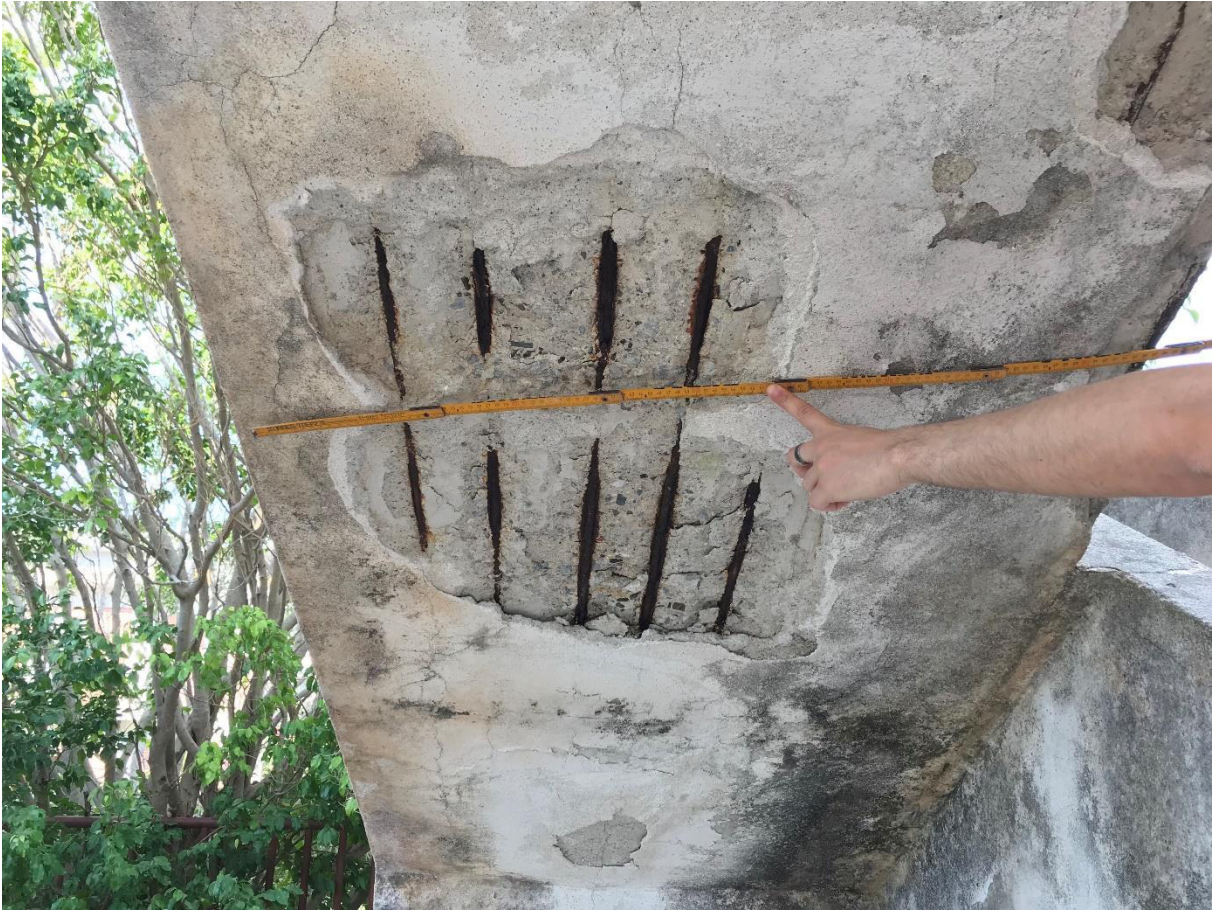
Il caso riportato è un chiaro esempio di depassivazione da carbonatazione: il copriferro, ormai totalmente soggetto al fenomeno di carbonatazione, si è completamente distaccato dalle barre di armatura, ormai a vista e ossidate.

Il processo di ossidazione del ferro, per via dell'aumento del volume del film di ossido di ferro, ha contribuito al totale distacco del copriferro, ormai non più in grado di svolgere la sua funzione.

Questi fenomeni comportano una diminuzione della resistenza dell'acciaio che causano una minore resistenza della struttura.
