RISTRUTTURAZIONE E RIFUNZIONALIZZAZIONE DI DUE IMMOBILI
SITI IN CONTRADA LENZI - SIDERNO (RC) DA DESTINARE A UFFICI
E ALLOGGI PER LA POLIZIA DI STATO: COMMISSARIATO, R.P.C. E
DISTACCAMENTO POLIZIA STRADALE.
SCHEDE RCB1327 E RCB1328

PROGETTO DI FATTIBILITÀ TECNICA ECONOMICA

ANALISI DELLO STATO DI FATTO E DEL
COMPORTAMENTO STRUTTURALE CON
INDICAZIONE DEI DANNI – RCB1328

RCB1328

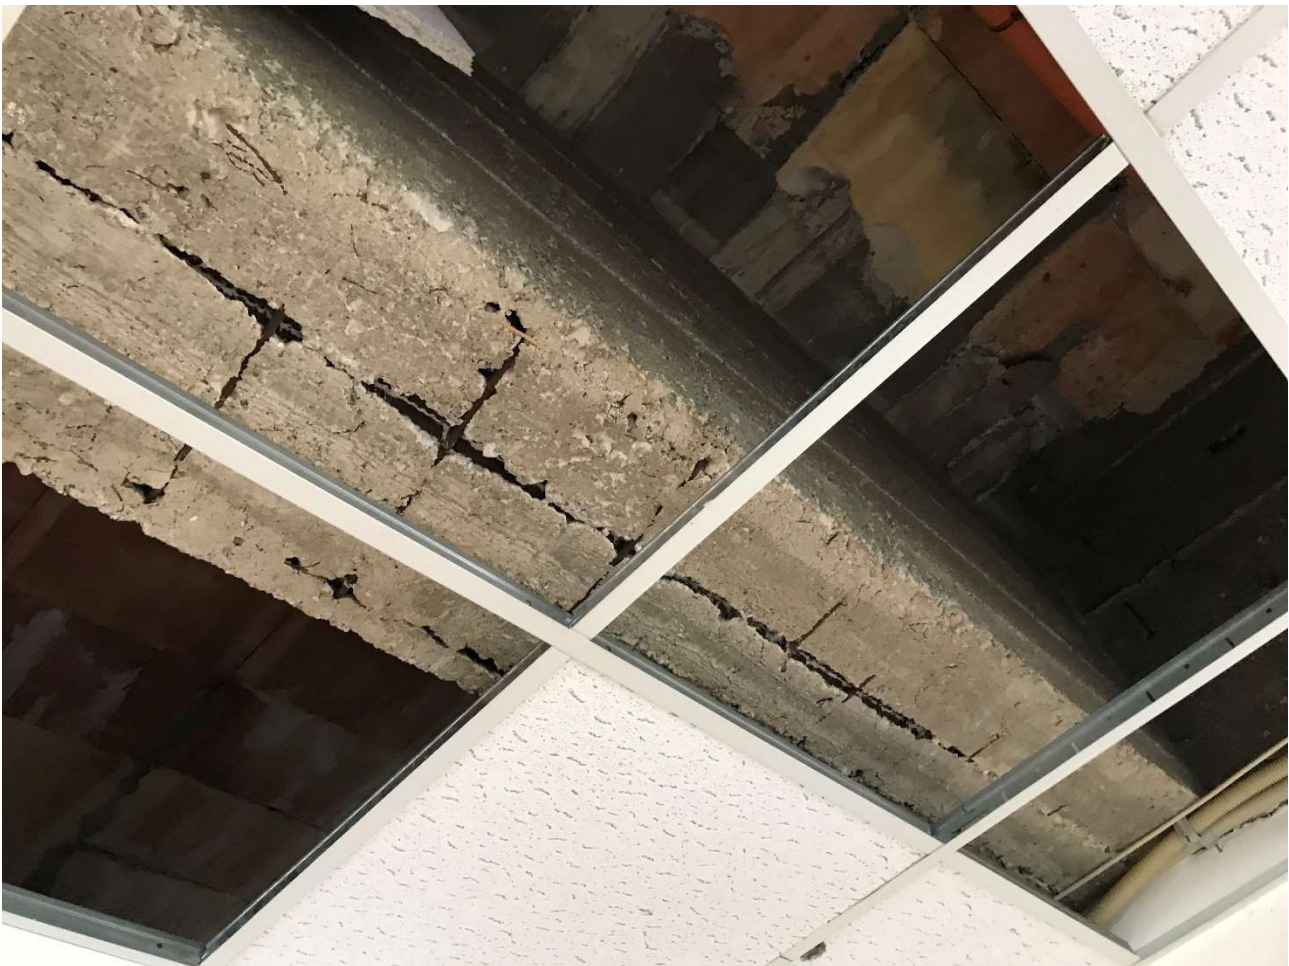
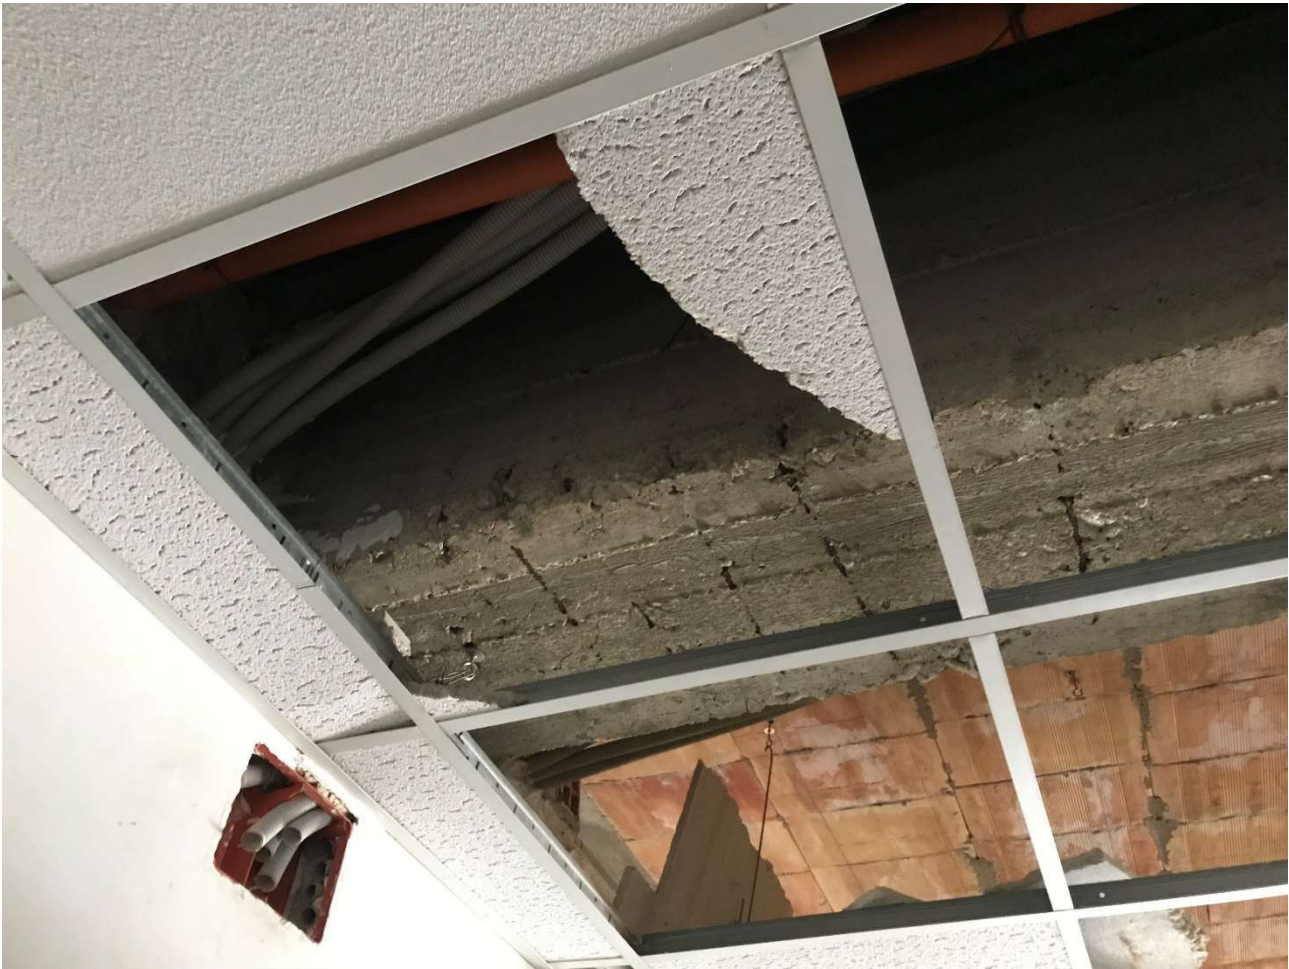
3.1 INADEGUATA COMPATTAZIONE DEL CALCESTRUZZO

Il manufatto studiato non presenta le caratteristiche tipiche di un calcestruzzo ben compattato, si evidenziano piuttosto armature per nulla inglobate nel getto come evidenziato nelle foto.

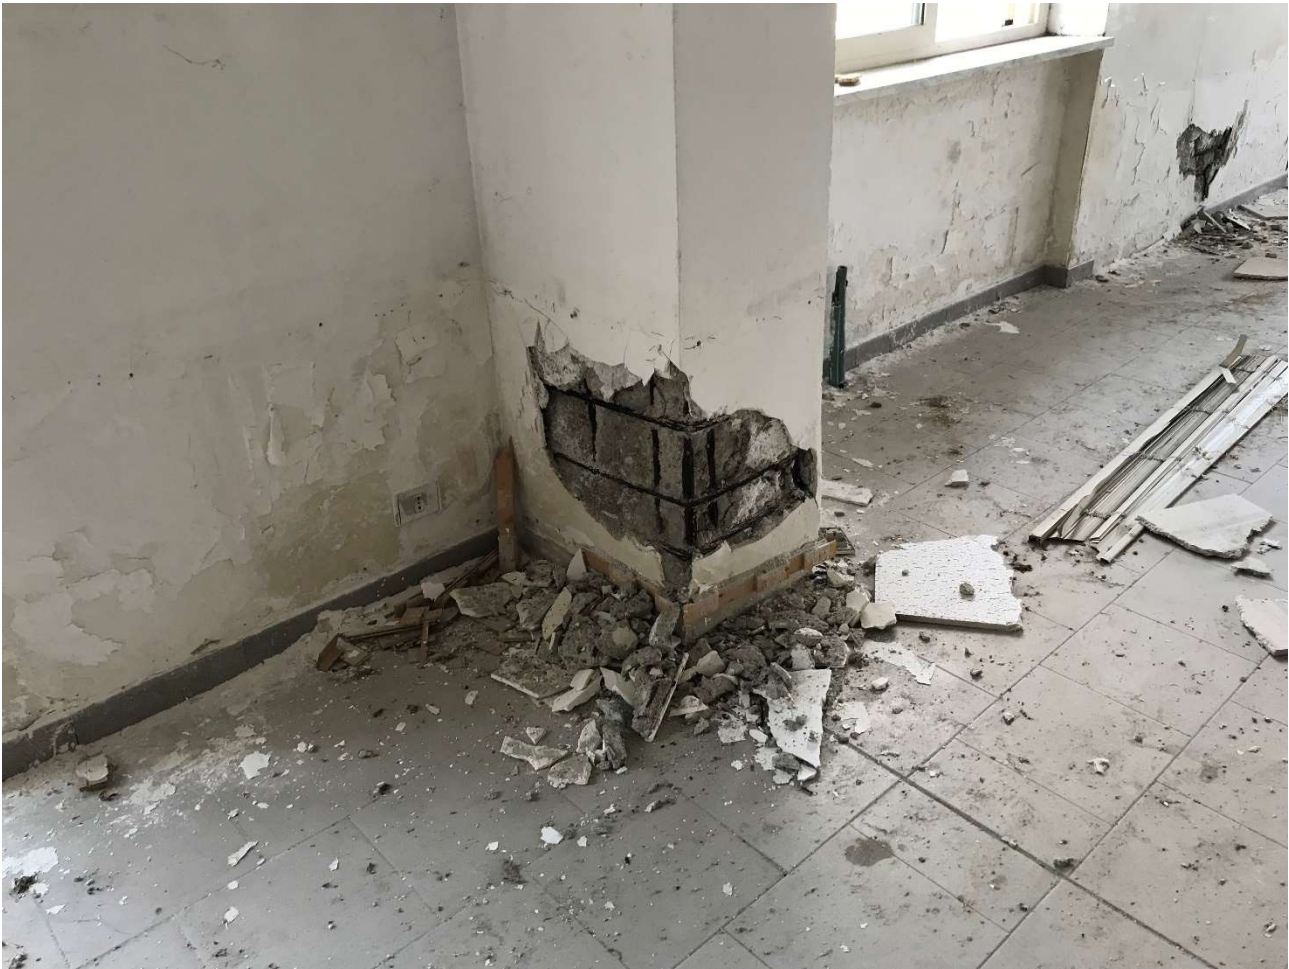
3.2 OSSIDAZIONE DELLE BARRE

- Ridotte dimensioni del copriferro;
- Ridotta compattazione del calcestruzzo;
- Esposizione della struttura ai cloruri presenti nell'acqua di mare (Classe XS1 come riportato nella norma UNI 11104 e UNI EN 206-1).

Il caso riportato è un chiaro esempio di depassivazione da carbonatazione: il copriferro, ormai totalmente soggetto al fenomeno di carbonatazione, si è completamente distaccato dalle barre di armatura, ormai a vista e ossidate.

Il processo di ossidazione del ferro, per via dell'aumento del volume del film di ossido di ferro, ha contribuito al totale distacco del copriferro, ormai non più in grado di svolgere la sua funzione.

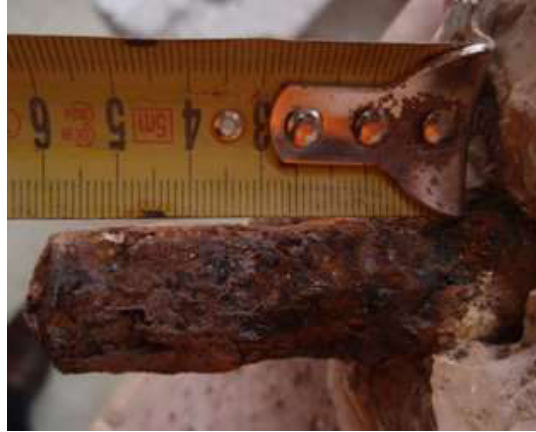
3.3 OSSIDAZIONE DELL'ARMATURA

Questo fenomeno può portare, oltretutto, alla riduzione della sezione delle barre, com'è possibile rilevare dall'immagine di seguito riportata.

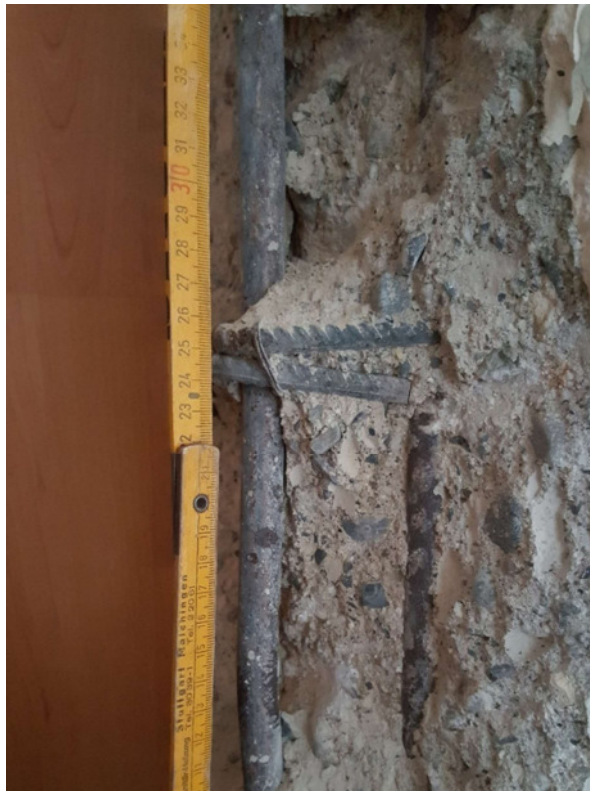
3.4 STAFFE NON ANCORATE

Nei manufatti analizzati si rilevano staffe non ancorate, gli elementi che principalmente si fanno carico degli sforzi di taglio e di torsione, che garantiscono il confinamento del calcestruzzo quando gli elementi sono sottoposti a sforzi di compressione e che contengono i ferri d'armatura longitudinali.

Le staffe, normalmente piegate all'interno del pilastro, non risultano ancorate, come è possibile vedere dall'immagine di seguito riportata.
