Servizio tecnico consistente nel rilievo geometrico, architettonico, strutturale e impiantistico in modalità B.I.M. Verifica delle prestazioni energetiche e della vulnerabilità sismica di immobili statali.

### Caserma Forestale e del Compendio n. 5 via Boettola Traversa II a Sarzana (La Spezia)

RELAZIONE DELLO STATO GENERALE  
DI CONSERVAZIONE

## R 03 Relazione sullo stato generale di conservazione dell'opera

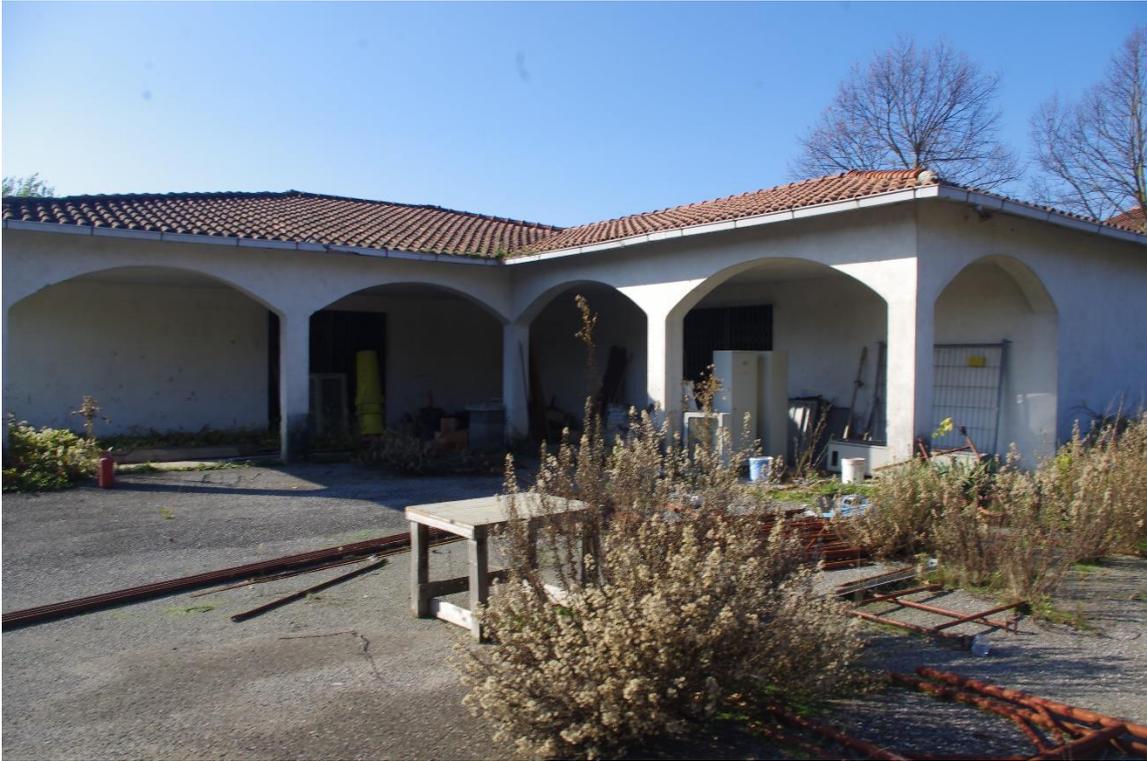
*Porticato, prospetto sud-est.*

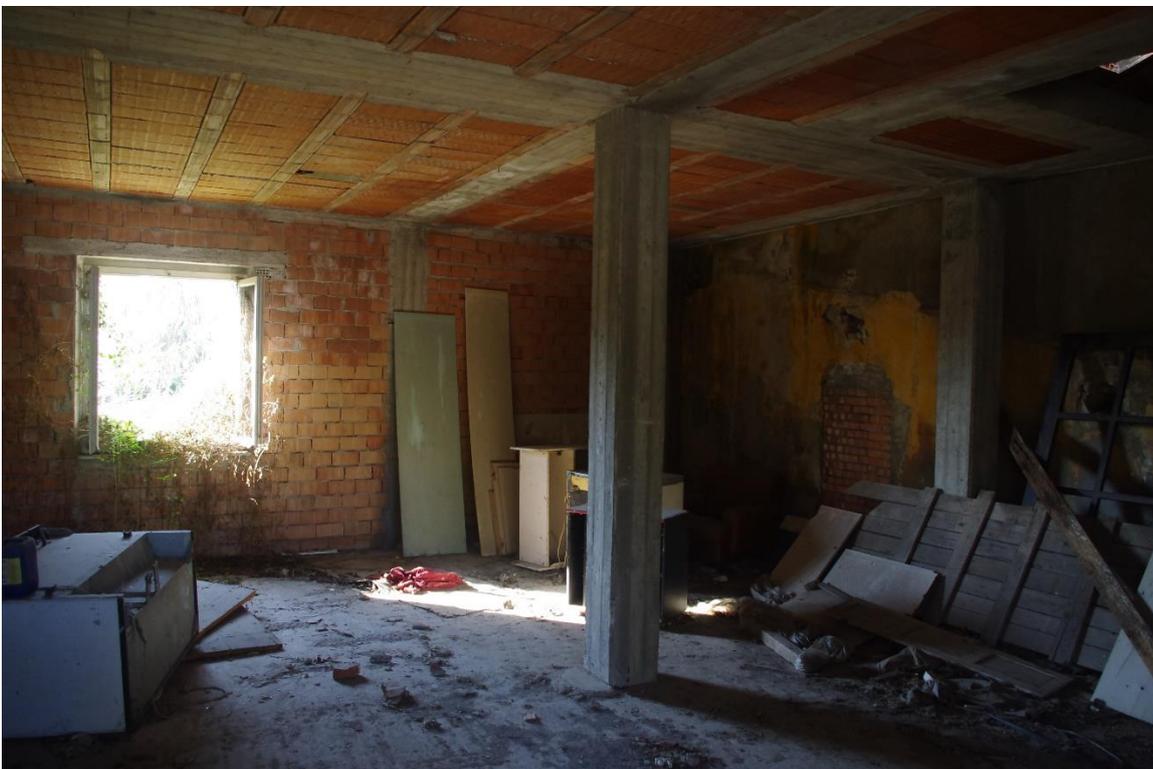
*Vista interna, strutture verticali in muratura e calcestruzzo armato, solaio in laterocemento.*

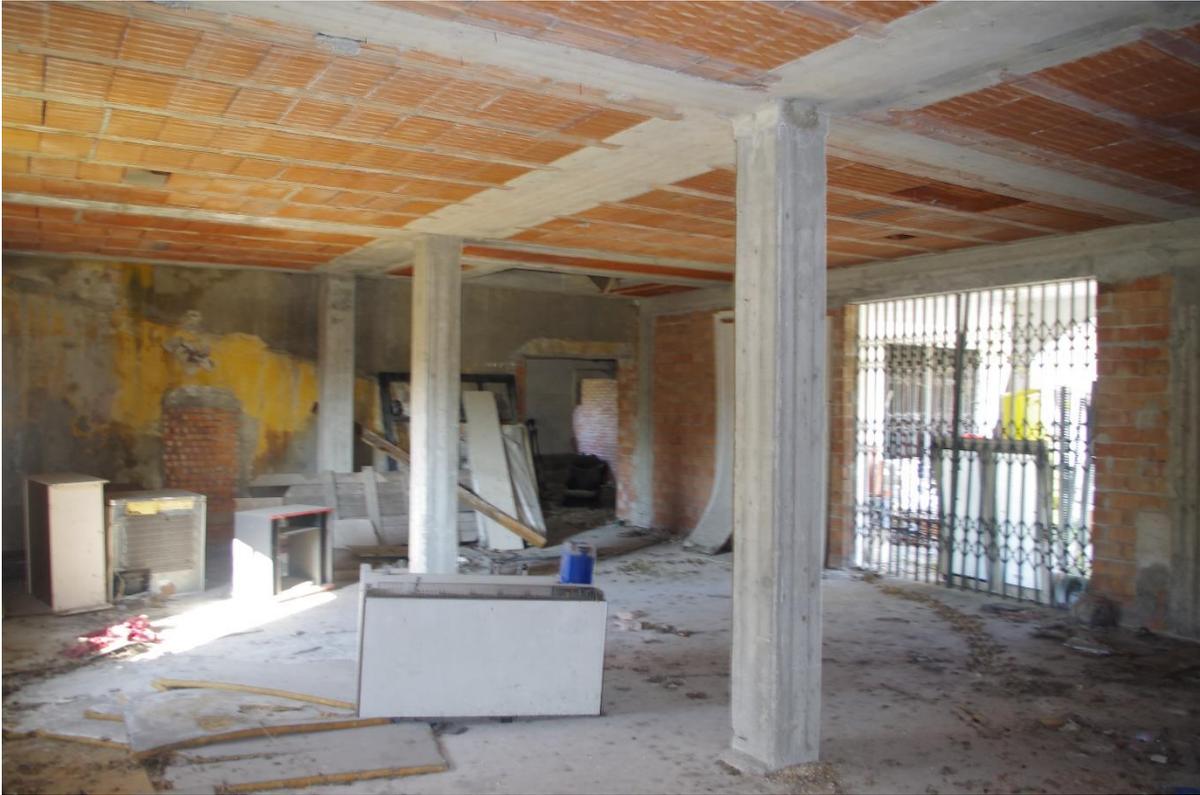
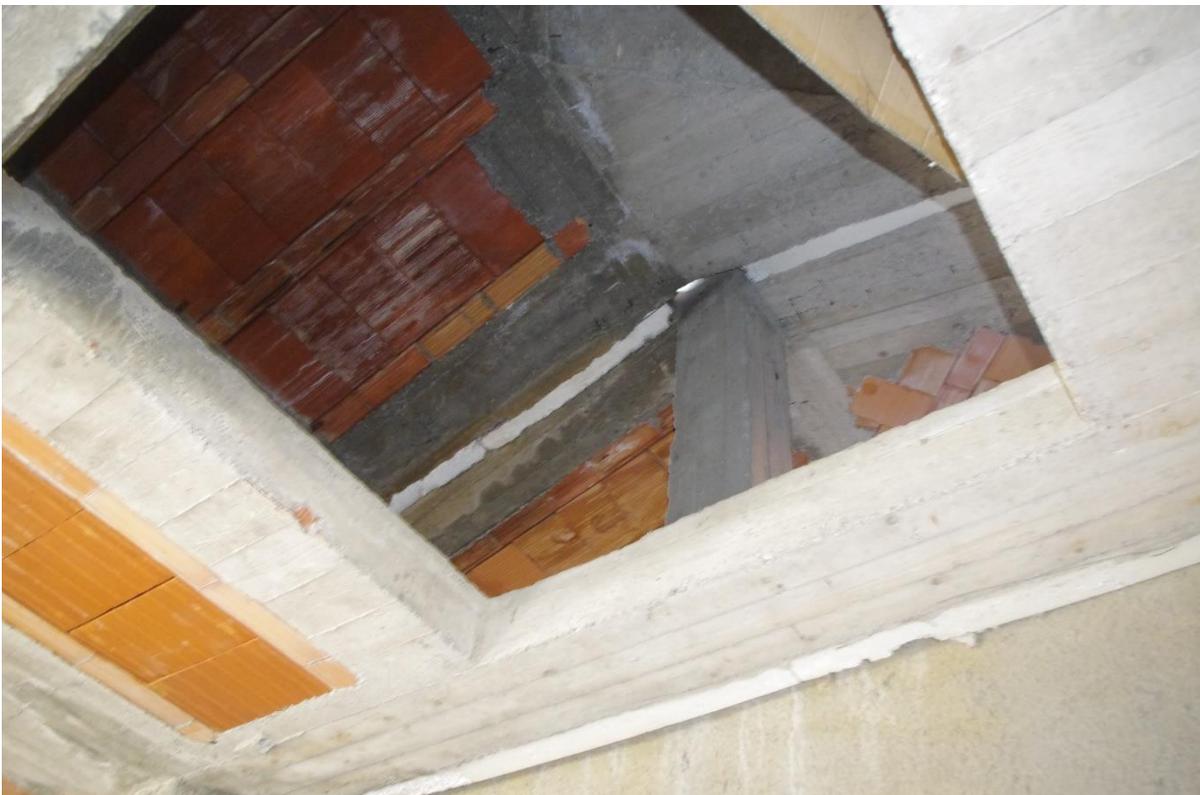
*Vista interna, struttura di copertura.*
