GEB0017
CASERMA MARABOTTO
Via Rolla, 9 – Genova(GE)

Lavori di messa in sicurezza di porzione del muro perimetrale
sul fronte Nord del complesso immobiliare

VERBALE DI SOMMA URGENZA E AVVIO DELL'ESECUZIONE

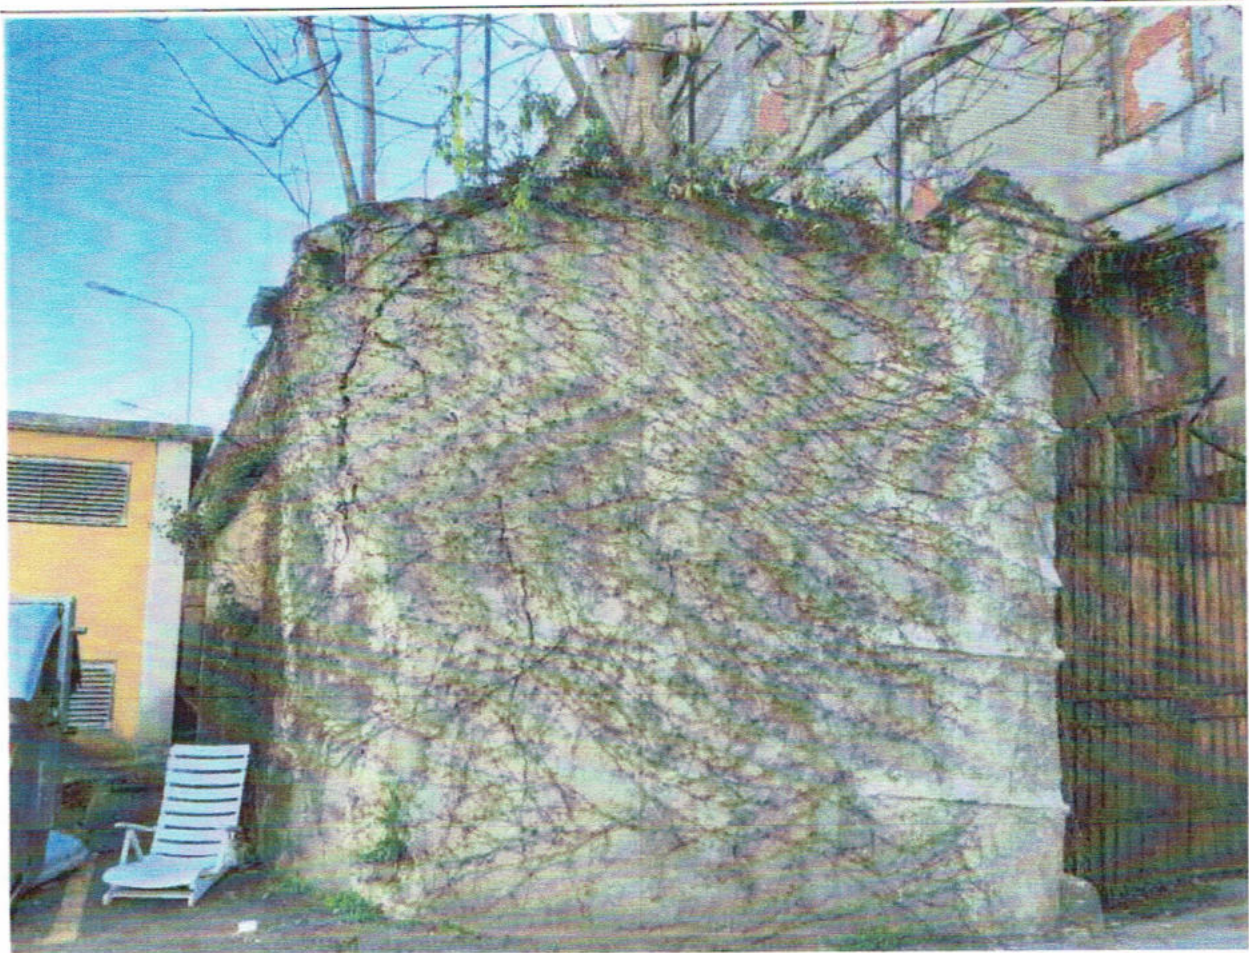
Fig. 4 – Muratura perimetrale pericolante sul fronte Nord

- Fabbricato "D"
 - ✓ il muro perimetrale curvo su Via Rolla presenta ampie fessurazioni passanti (cfr. figg. 4, 5, 6 e 8), in particolare la parte superiore presenta porzioni completamente staccate e spacciate verso l'esterno;

- ✓ si ritiene che detti conci massivi (cfr. figg. 4 e 5) non siano ancora caduti a terra, oltre che per gravità, grazie all'azione di ritegno generata dalla vegetazione rampicante nata spontaneamente sulla faccia esterna del muro;

- Demolizione di una porzione del muro curvo in pietra con sviluppo di circa 5,20 m di lunghezza per 3,00 m di altezza a partire da circa 1,00 m da terra (porzione del muro che si lascia in opera) sino alla sommità del muro; la demolizione dovrà comunque non compromettere né la funzionalità delle staffe in ferro di ritenuta del pilastro del varco di accesso a Sud-Ovest (cfr. fig. 4) né la stabilità del pilastro a Nord-Est (cfr. fig. 6);

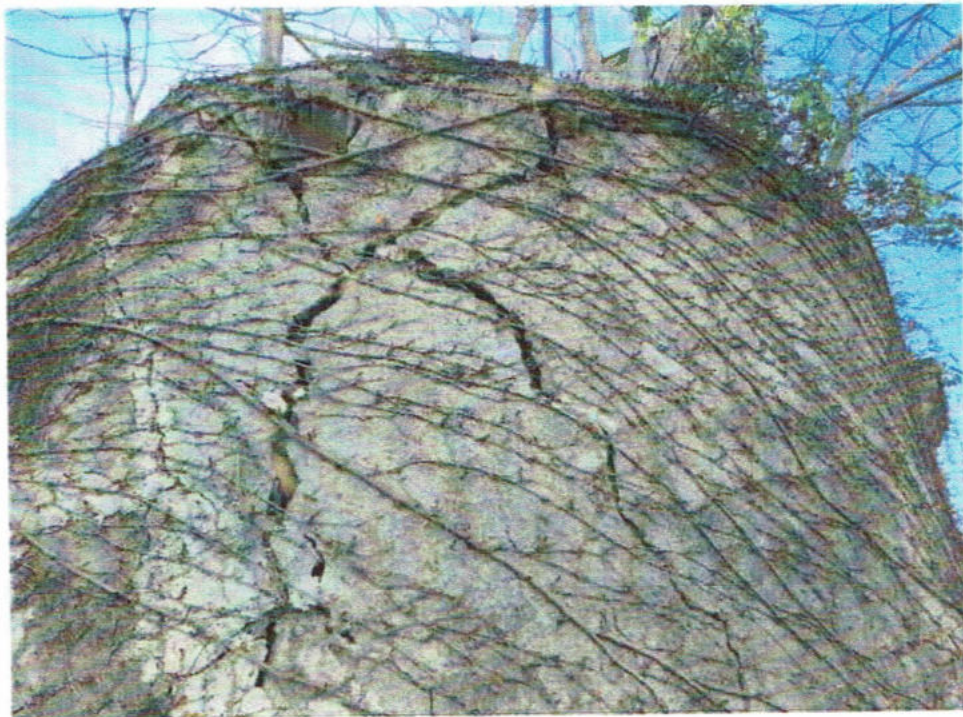
Fig. 5 – Particolare delle porzioni di muratura perimetrale sul fronte Nord in fase di completo distacco

Lo stato di precaria stabilità della porzione a Nord del muro curvo su Via Rolla rende estremamente possibile un distacco dei conci massivi anche a seguito di eventi meteorologici di media intensità e/o a seguito dell'azione spingente verso l'esterno generata dall'albero e dagli arbusti con radici interne al muro e/o della riduzione dell'azione trattenente della vegetazione rampicante sul fronte esterno del muro.

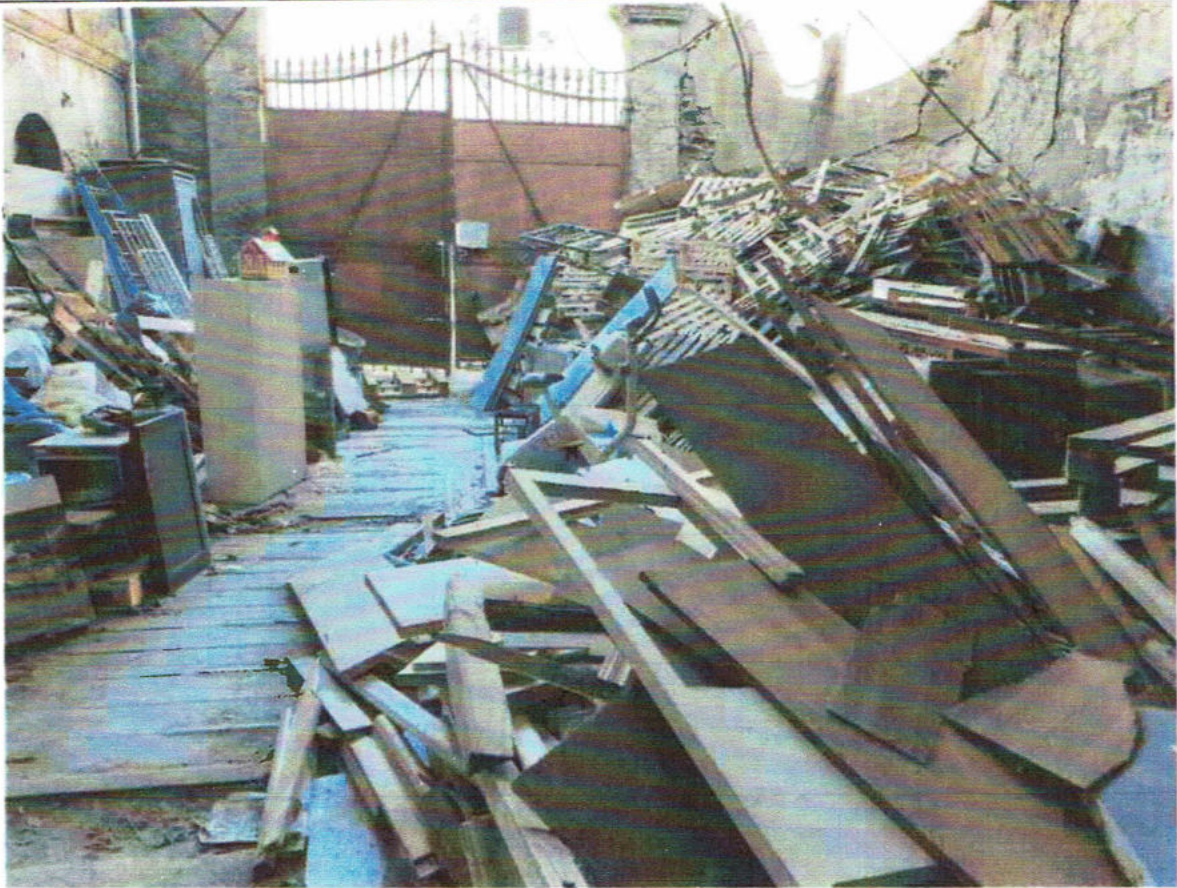
Fig. 7 – Muratura perimetrale sul fronte Nord vista dall'interno

- ✓ nella parte interna del corpo di fabbrica D, un albero cresciuto a ridosso del muro (cfr. fig. 7) spinge il muro stesso verso l'esterno rendendo ancora più critica la stabilità dei conci massivi staccati dal resto;

- Taglio albero in prossimità del muro curvo (cfr. fig. 7), taglio arbusti (cfr. fig. 8) e pulizia con rimozione e conferimento a discarica del materiale di risulta;

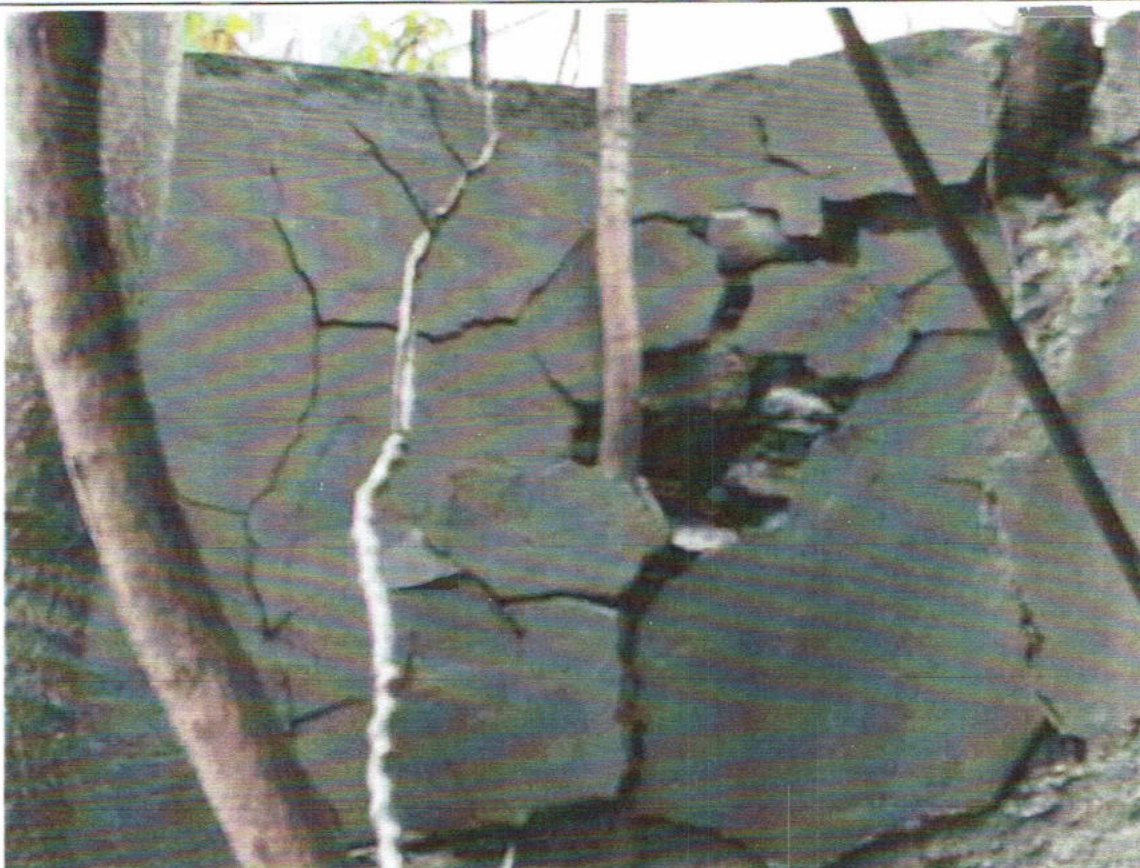
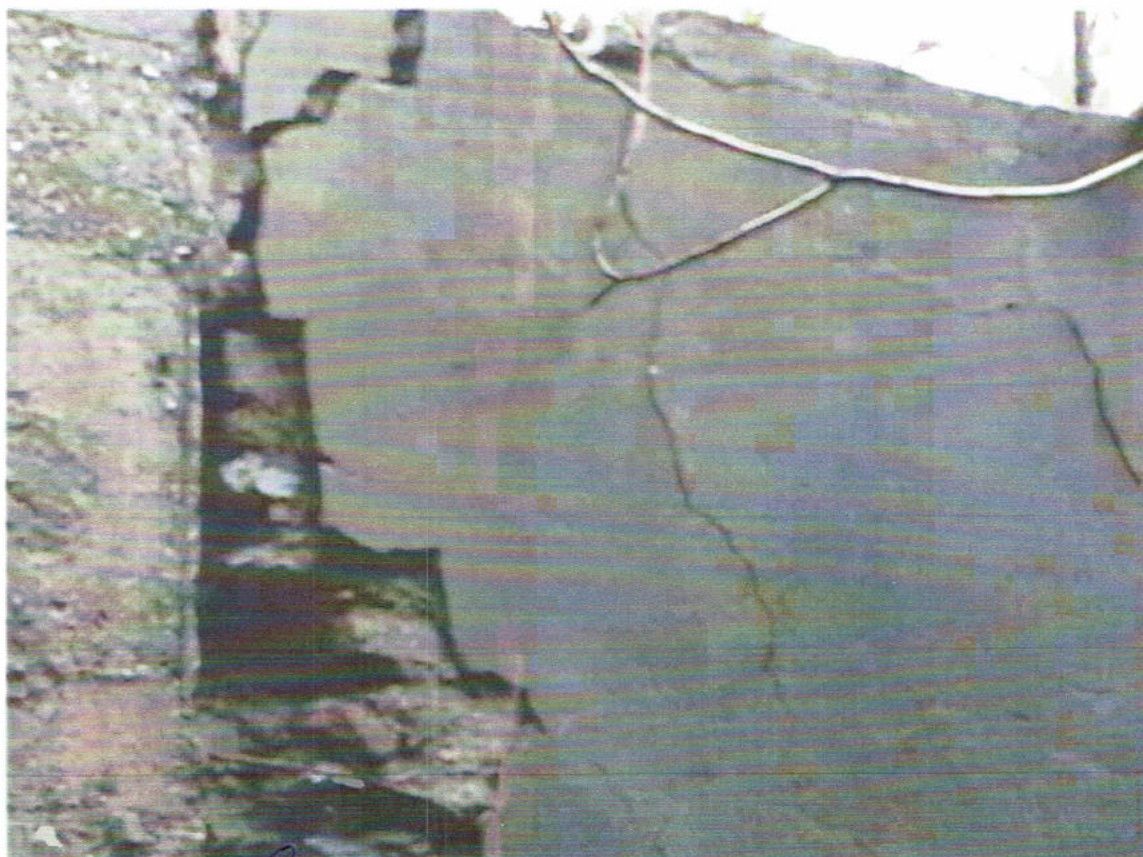
Fig. 8 – Particolari della muratura perimetrale sul fronte Nord vista dall'interno

- ✓ altri arbusti (cfr. fig. 8) sono cresciuti all'interno del muro indebolendone ulteriormente, con le loro radici, la stabilità;
 - ✓ all'interno del corpo di fabbrica D ignoti hanno depositato materiali vari (cfr. figg. 7, 9, 10 e 11) rendendo difficoltoso sia l'accesso, sia l'operatività di mezzi e persone;

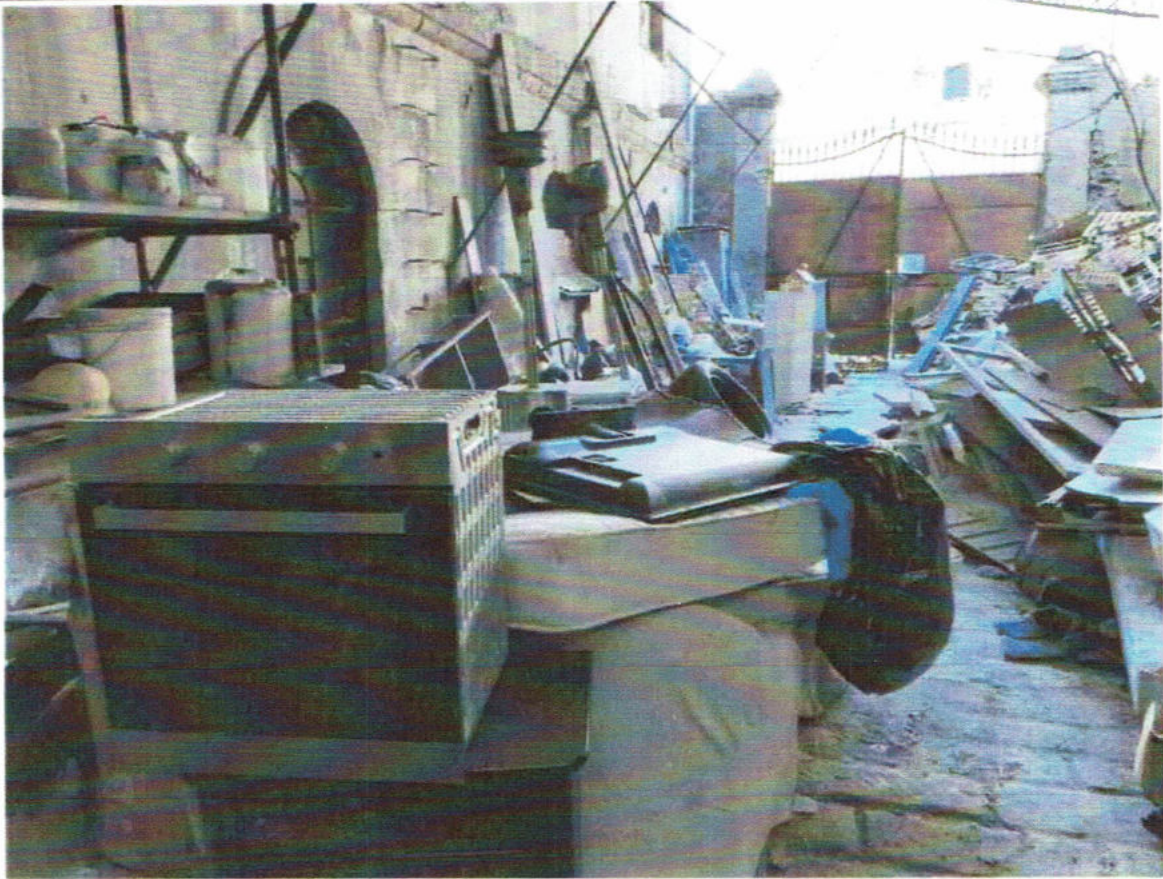
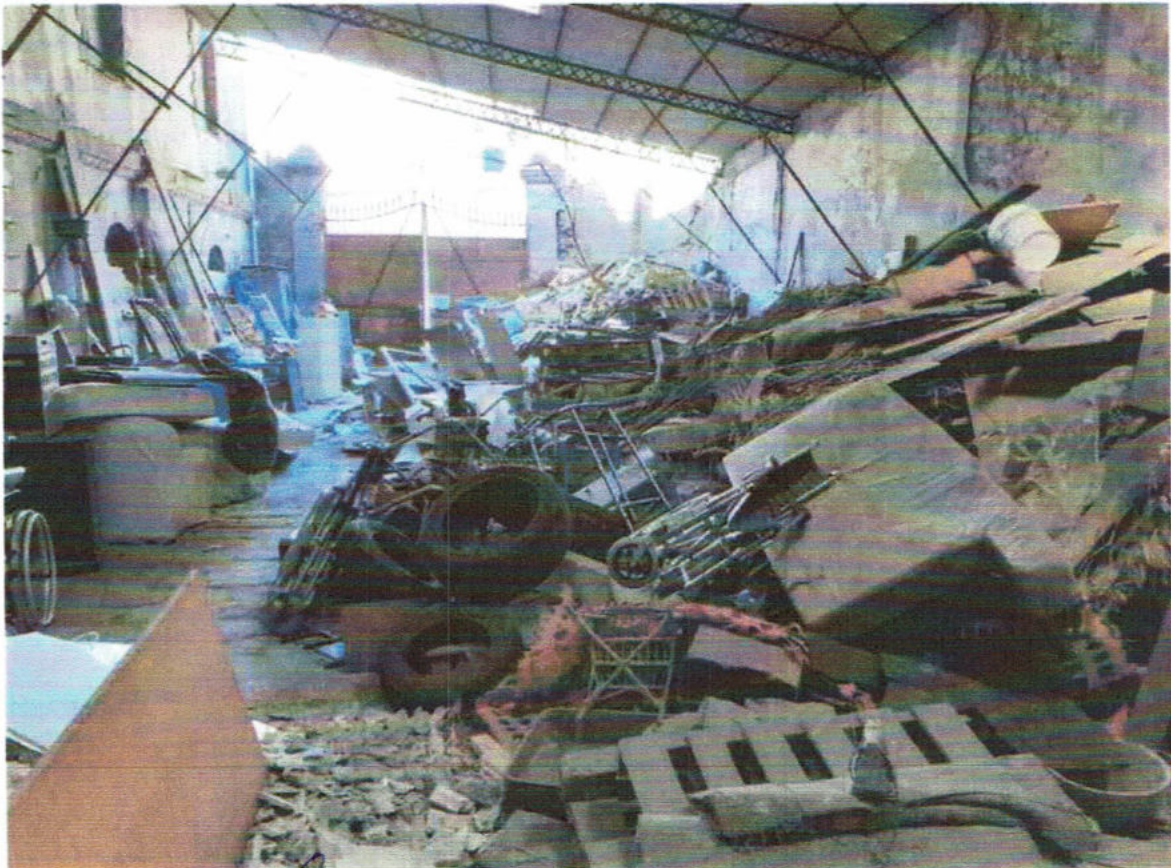
Fig. 9 – Vista interna corpo D verso Nord-Ovest

- Movimentazione del materiale e degli arredi mobili presenti all'interno del cortile interno del corpo D (cfr. figg. 7, 9, 10 e 11) ed al piano terra del corpo A finalizzata a separare legname, vetro, detriti lapidei, ferro, plastica, materassi, ecc. da quelli che risultano pericolosi/tossico/nocivi con carico su automezzo dei primi, previa le necessarie analisi chimiche ai sensi del DM 186/2006, per il trasporto a discarica e accatastamento per tipologia di rifiuto dei secondi nella porzione più a Sud-Est del corpo D

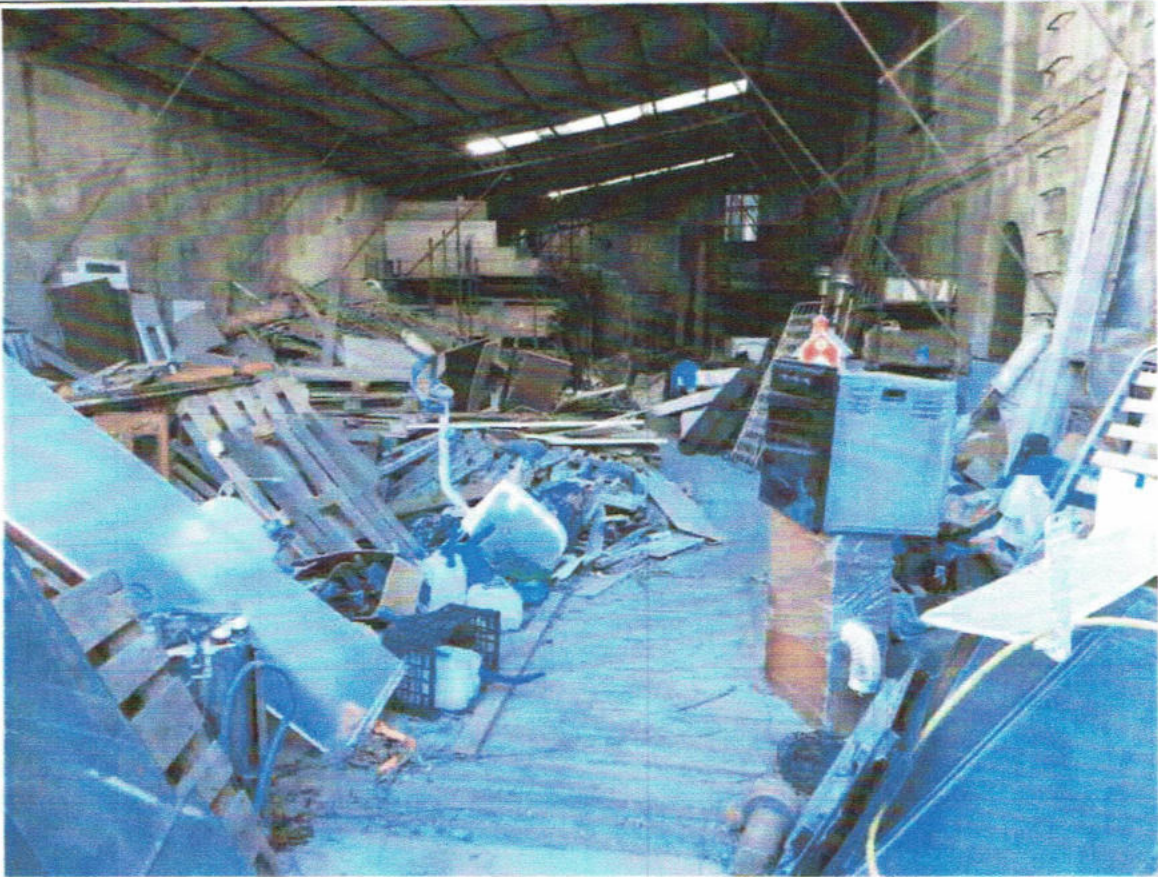
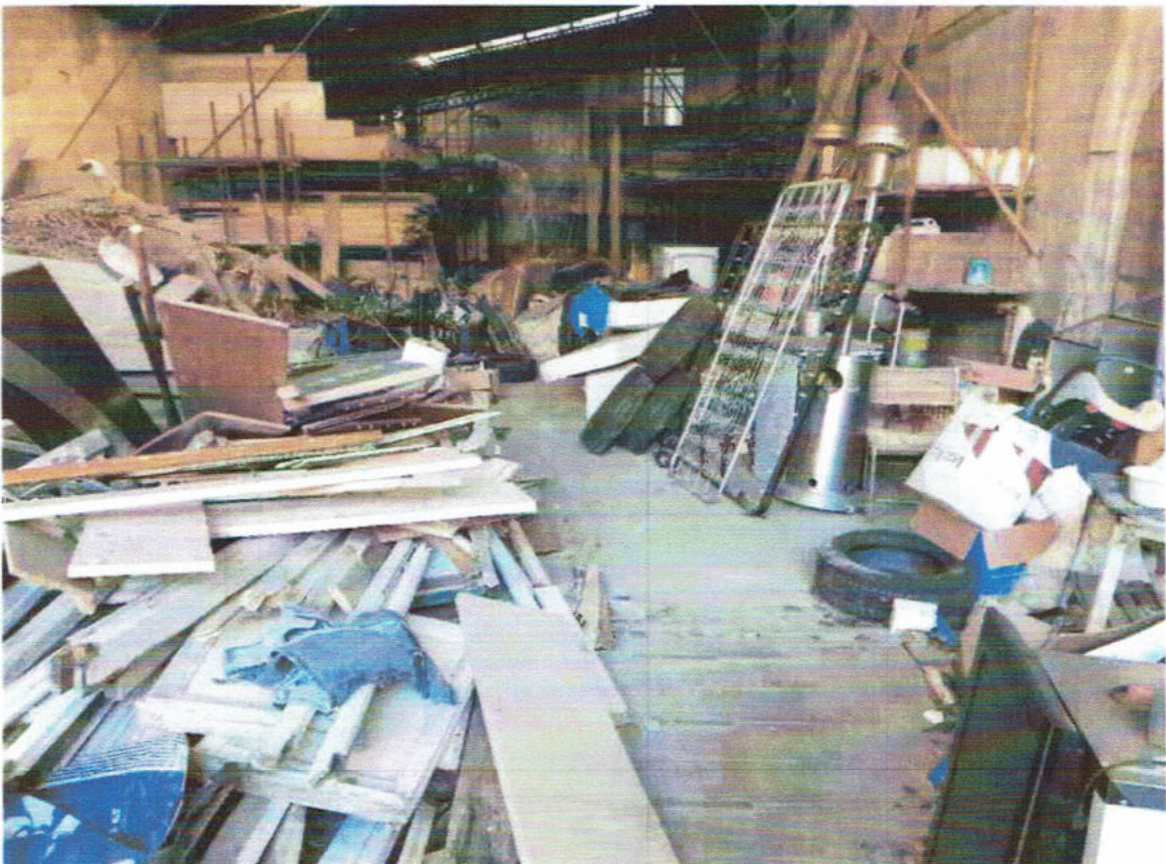
Fig. 10 – Vista interna corpo D verso Sud-Est

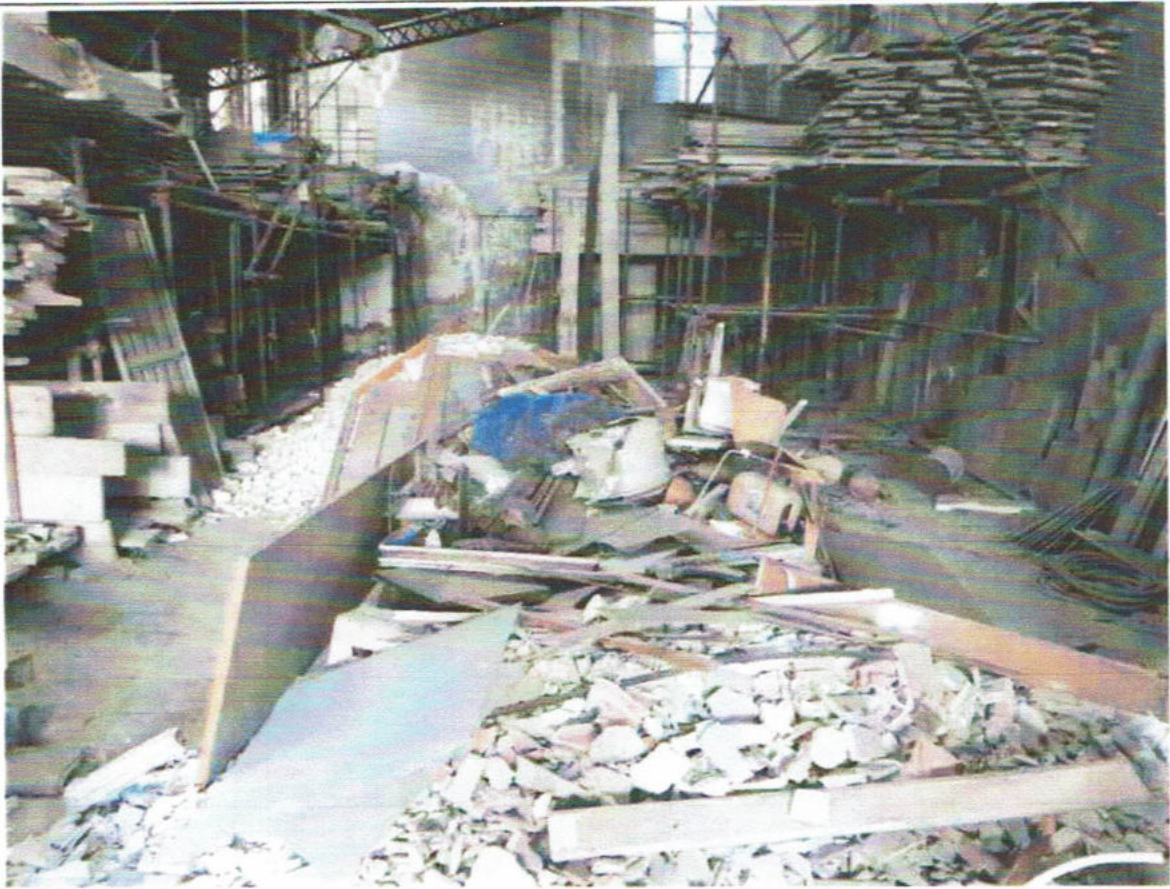
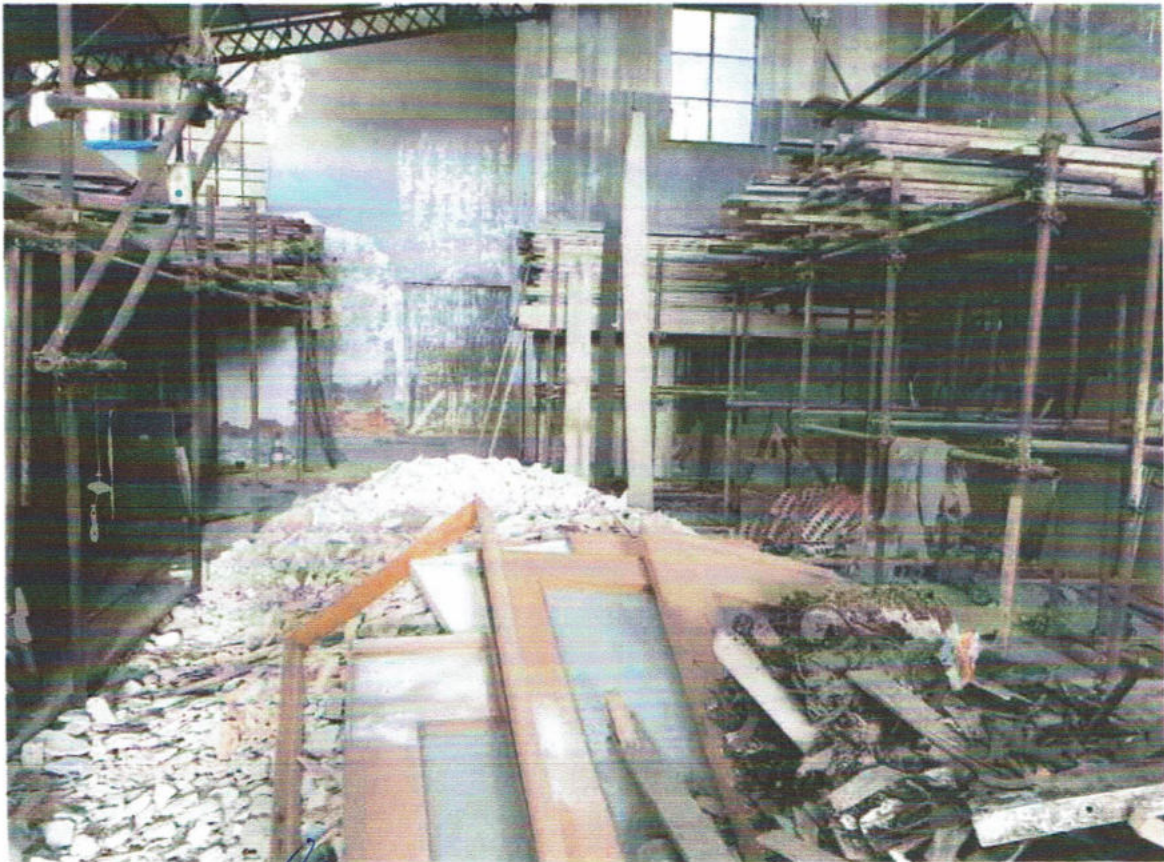
Fig. 11 – Vista interna corpo D verso Sud-Est

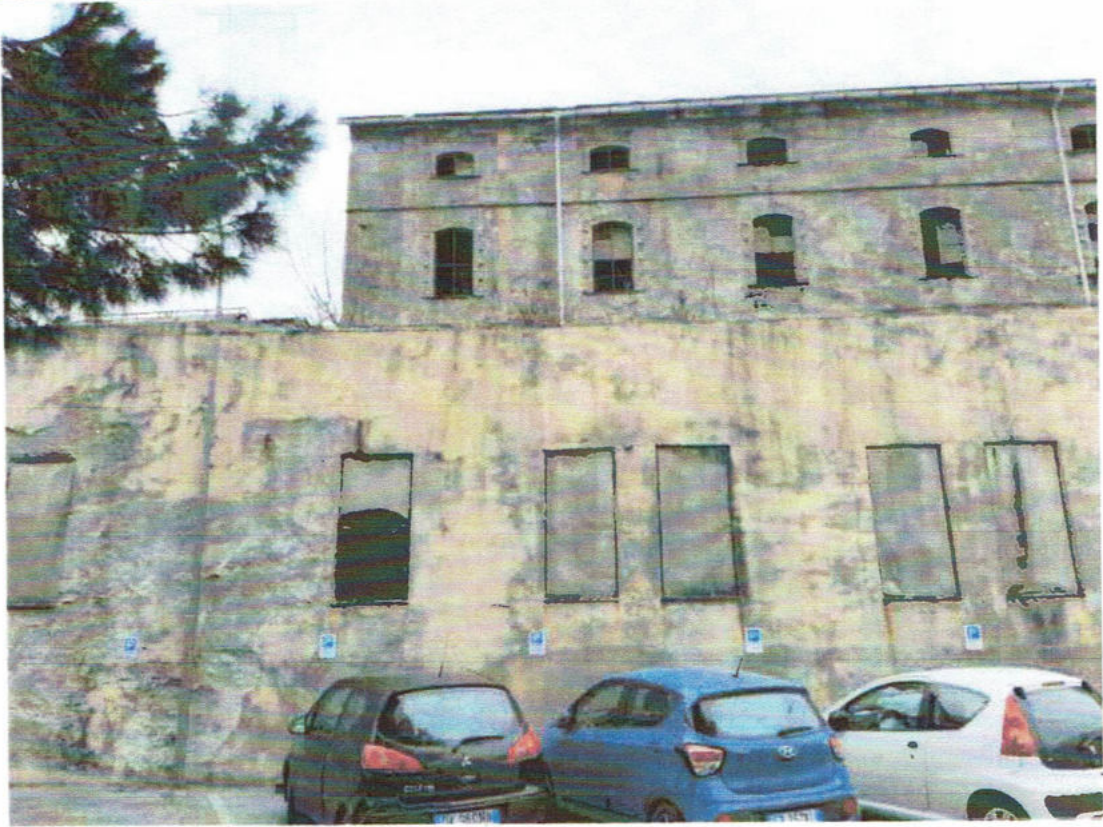
Fig. 12 – Vista prospetto corpo D lato Nord-Est

- Chiusura del varco-finestra sul fronte Nord-Est del corpo di fabbrica D evidenziato nella planimetria in fig. 15 e nelle foto in figg. 12, 13 e 14 con la stessa lamiera utilizzata per la recinzione, compreso ferramenta necessaria.

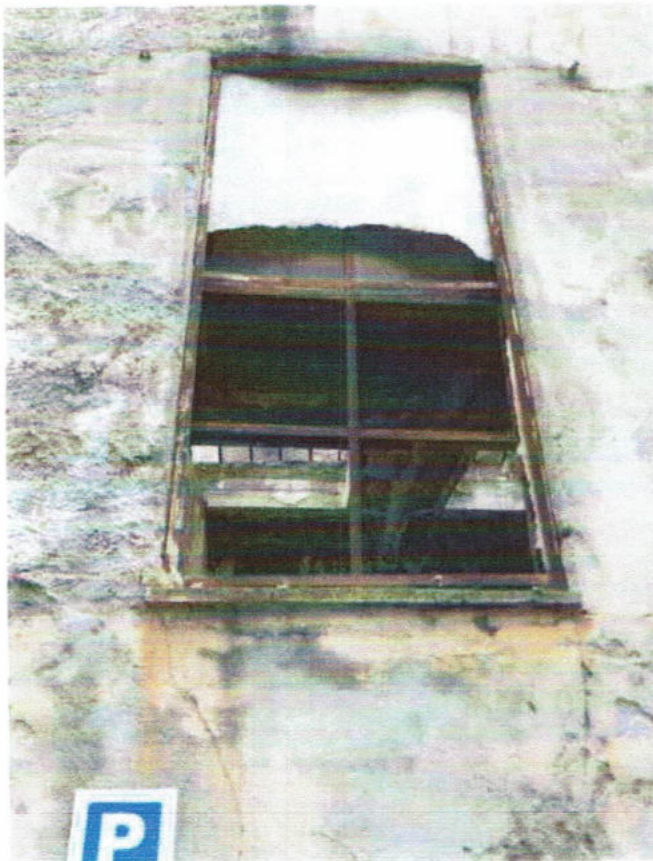
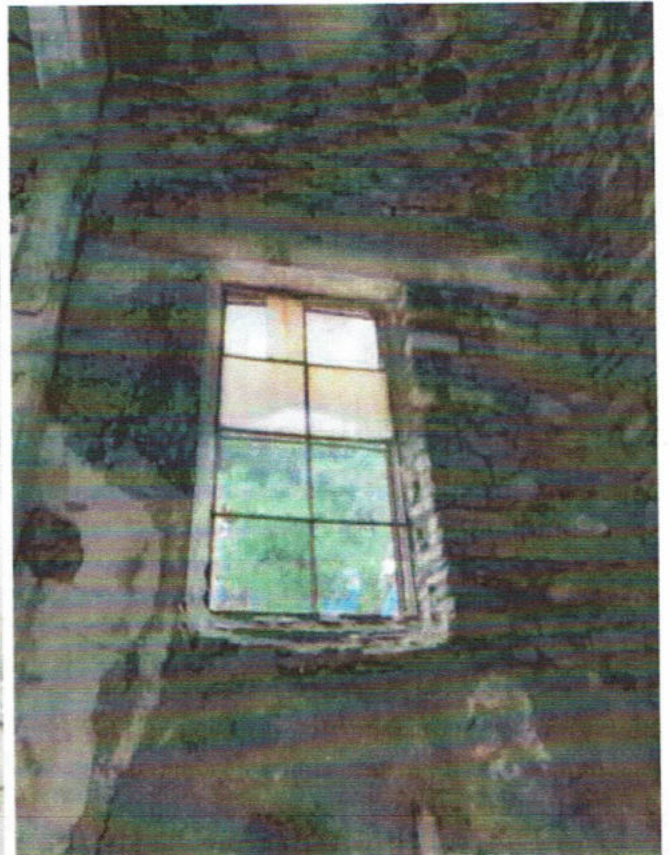
Fig. 13 – Vista esterna ed interna della finestra del corpo D da tamponare sul prospetto a Nord-Est

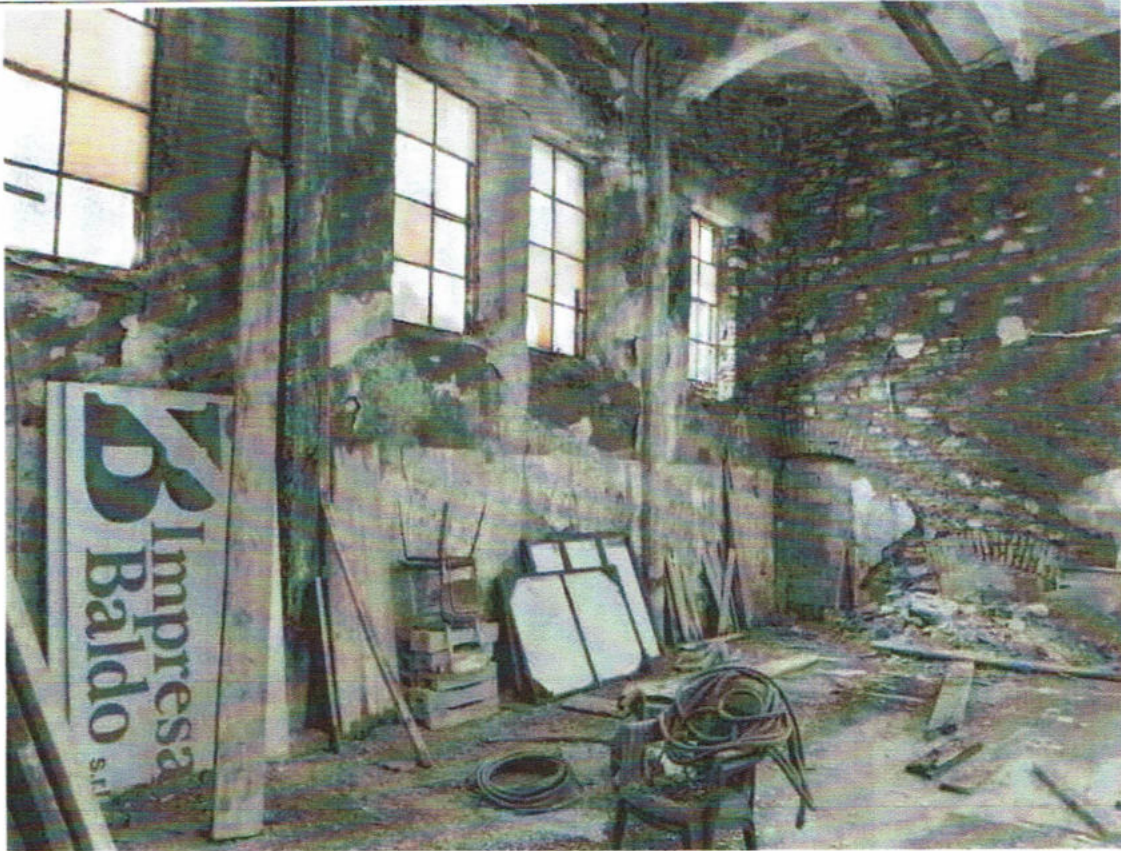
Fig. 14 – Vista interna del muro perimetrale a Nord-Est del corpo D con finestra da tamponare

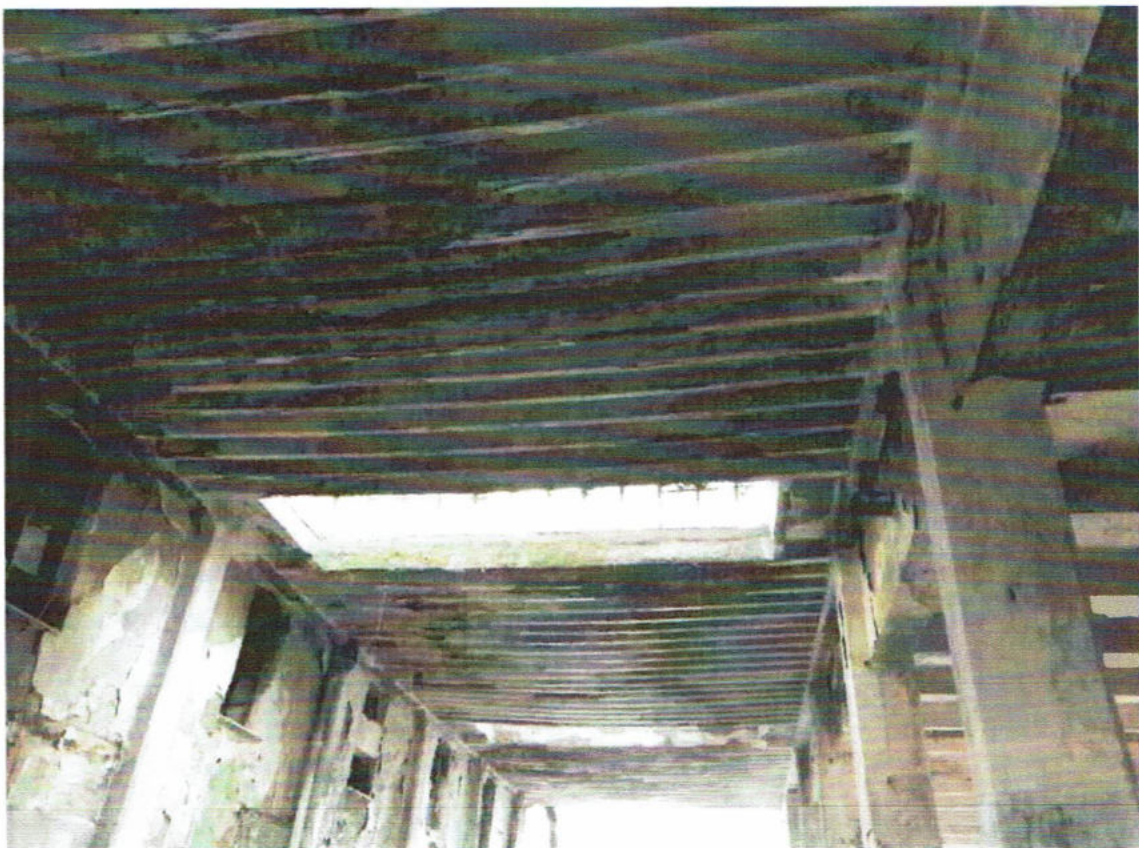
- 2) Demolizione del solaio del cortile coperto tra i corpi di fabbrica A e B1 (solaio del corpo di fabbrica B2 – cfr. figg. 2, 3, 15 e 16) in avanzato stato di degrado (travi con ferri scoperti e fortemente ossidati, calcestruzzo ampiamente ammalorato, elevata flessione del solaio tale da far ritenere probabile un suo prossimo cedimento ma la cui demolizione necessita della preventiva bonifica da materiali contenenti amianto (pluviali e impermeabilizzazioni). L'intervento, pertanto, dovrà essere eseguito con la massima urgenza ancorchè al momento appare non rivestire le caratteristiche di somma urgenza come definite ex art. 163 del D.Lgs 50/2016

Fig. 15 – Solai del corpo di fabbrica B2 – cortile coperto tra i corpi di fabbrica A e B1
