PROGETTO Progettazione definitiva-esecutiva, coordinamento della sicurezza in fase di progettazione e di esecuzione per l'intervento di restauro e risanamento conservativo delle lastre di rivestimento di facciata del bene denominato "Casa della libertà" (codice scheda BGD0011) situato a Bergamo, in piazza della libertà n. 7	
TITOLO AII.E.1 RELAZIONE ILLUSTRATIVA GENERALE (doc.820R4922.1)	
Agenzia del Demanio C.so Monforte, 32 - 20122 Milano Tel. 02.7626181 Fax mail: 06.50516074 Direzione Regionale Lombardia www.agenziaedemanio.it	
NUMERO RELAZIONE BGD0011-ADM-RELILLUGE-XX-RP-Z-E00001	REV 1

1 PREMESSA

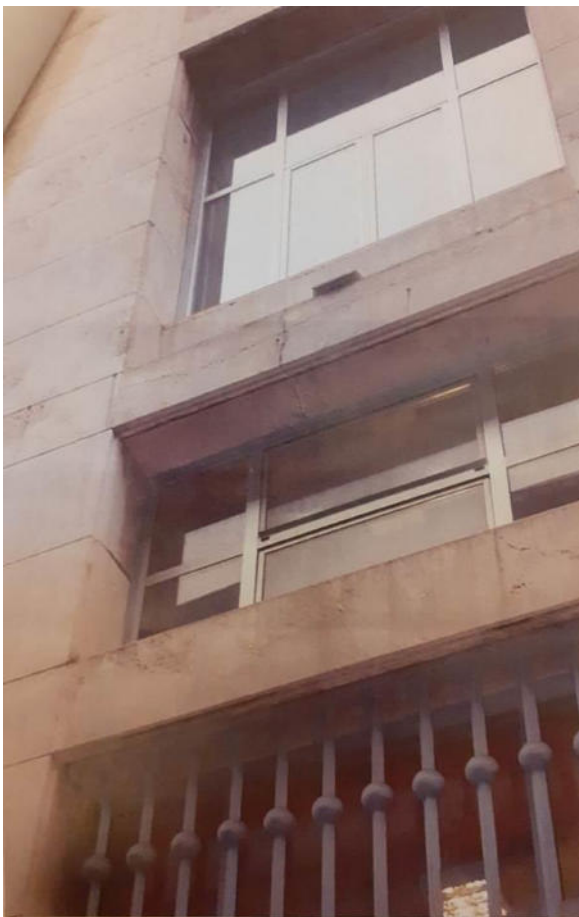
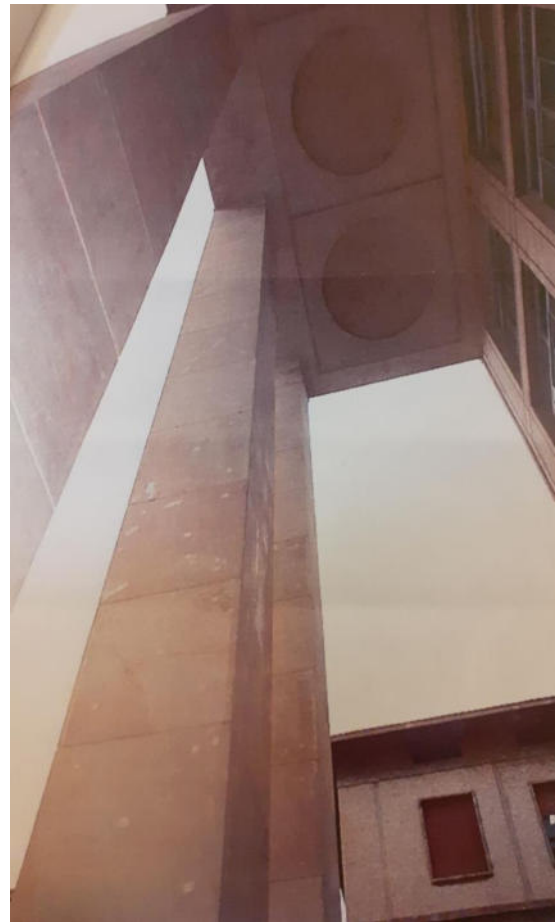
I problemi alle lastre di facciata continuano, infatti, nel 2003, si segnalano il distacco di pezzi di marmo dalla facciata e la presenza di 15 lastroni pericolanti. L'intervento ha previsto la messa in sicurezza delle lastre pericolanti mediante foratura e il fissaggio con barre d'acciaio e resine speciali e la chiusura dei fori (sia nuovi che preesistenti) con apposito mastice per marmo. L'intervento non ha comportato alcuna rimozione o sostituzione delle lastre di marmo esistenti, ma la sola messa in sicurezza delle stesse.

Fig. 4. e Fig. 5. Degradamento delle facciate nel 2003, ASopMi (182 e 183)

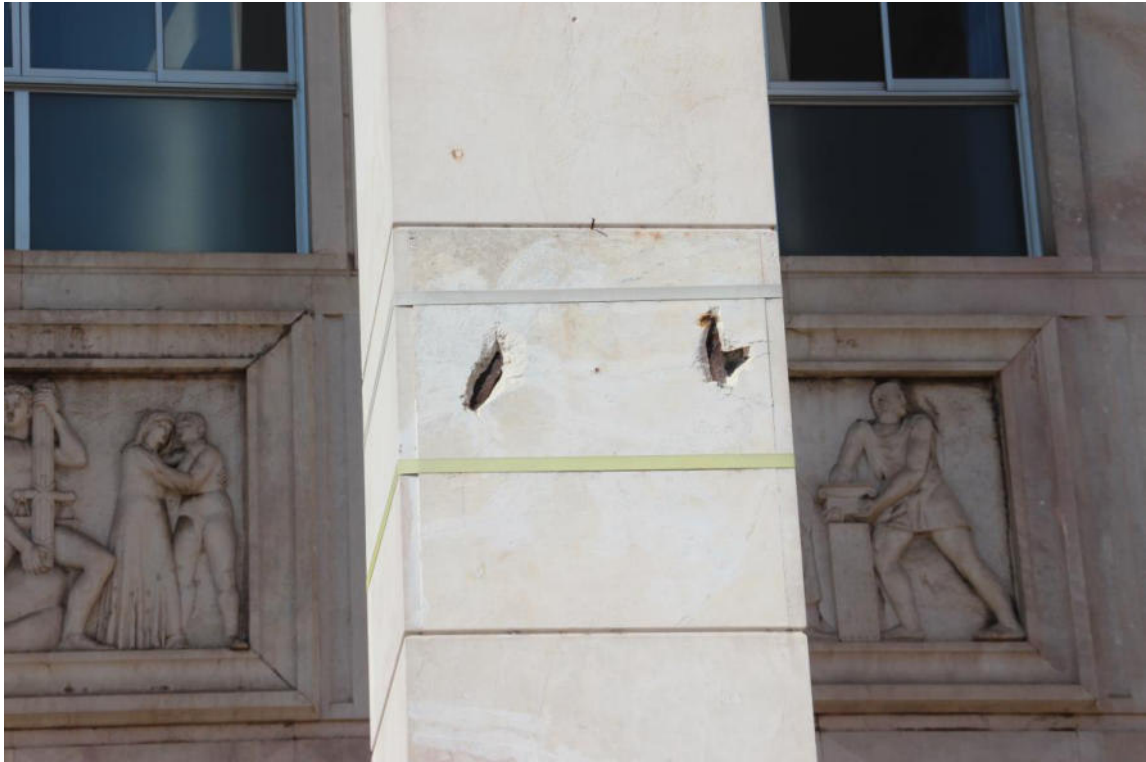
Si notano in facciata numerosi ferri ormai a vista che, con la loro ossidazione e il conseguente aumento volumetrico, hanno espulso (o sono in procinto di farlo) il materiale lapideo posto esternamente. Si tratta per esempio delle zanche di fissaggio delle lastre o altri ferri presenti al di sotto della superficie. Laddove ci sono fessurazioni del materiale i ferri sottostanti sono ossidati e presentano scagliature, aumento volumetrico e polverizzazione superficiale.

Il fenomeno si amplifica in quanto vi sono fessurazioni del materiale di rivestimento e si registrano mancanze di giunti di allettamento. In questi punti le acque meteoriche o l'umidità ambientale unitamente a cicli gelo/disgelo che amplificano le fessurazioni, hanno potuto raggiungere le parti interne del materiale, tra l'altro ossidando gli elementi in ferro. Anche le stuccature realizzate sui perni di ancoraggio sono spesso saltate via, aiutate altresì dalla notevole dilatazione termica dei metalli che ha spinto sui materiali rigidi delle malte.

Fig. 20. Degrado di una lastra di rivestimento dei pilastri a causa dell'ossidazione dei ferri sottostanti

- Stuccatura delle lesioni, delle fessurazioni e dei giunti mancanti mediante malte confezionate appositamente, con aggregati macinati di pietra di Zandobbio ed impasti non cementizi, compatibili dal punto di vista fisico, chimico ed estetico.

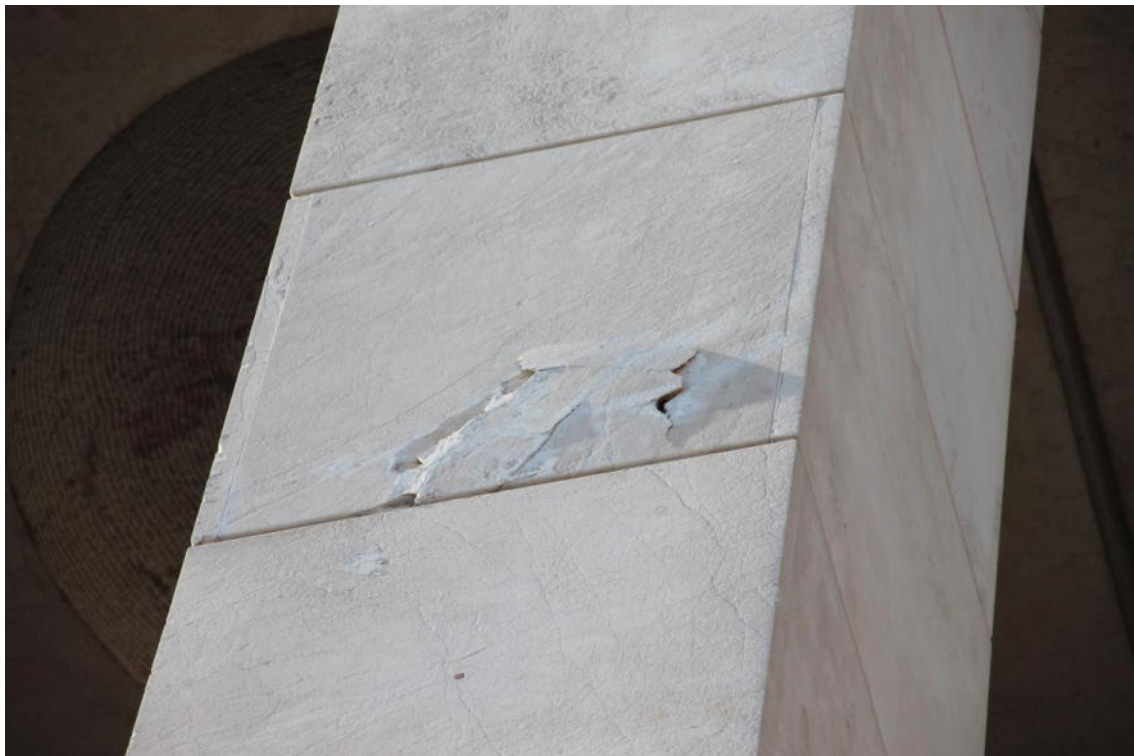
Si nota qualche caso di fessurazione per carichi o eccessivo peso, spanciamiento ed una tipologia di degrado più corticale che va dall'erosione superficiale, che rende più poroso ed aggredibile il materiale da parte degli agenti atmosferici, all'attacco biologico (soprattutto a nord), presenza di macchie di ossidazione e stuccature improprie. Sugli intradossi del portico monumentale e sotto lo scalone di accesso al pulpito si possono chiaramente leggere gli effetti di infiltrazioni di acque meteoriche, probabilmente attive, con presenza di efflorescenze saline, disgregazioni, dilavamenti e mancanze di materiale e che sarebbe opportuno sanare al più presto per evitare una progressione più grave del degrado già in corso. A questi fenomeni si aggiungono i degradi che interessano gli elementi metallici di arredo (pulpito, inferriate, balaustre, lampade a bruciore, ecc.), tra cui ossidazione delle leghe metalliche, concrezioni, macchie e colature, e l'intonaco della rampa che porta all'autorimessa, dove si rileva la presenza di abrasioni e graffiti vandalici, oltre alla mancanza di tinteggiature.

Fig. 21. Degrado di una lastra di rivestimento dei pilastri con distacchi e fessurazione

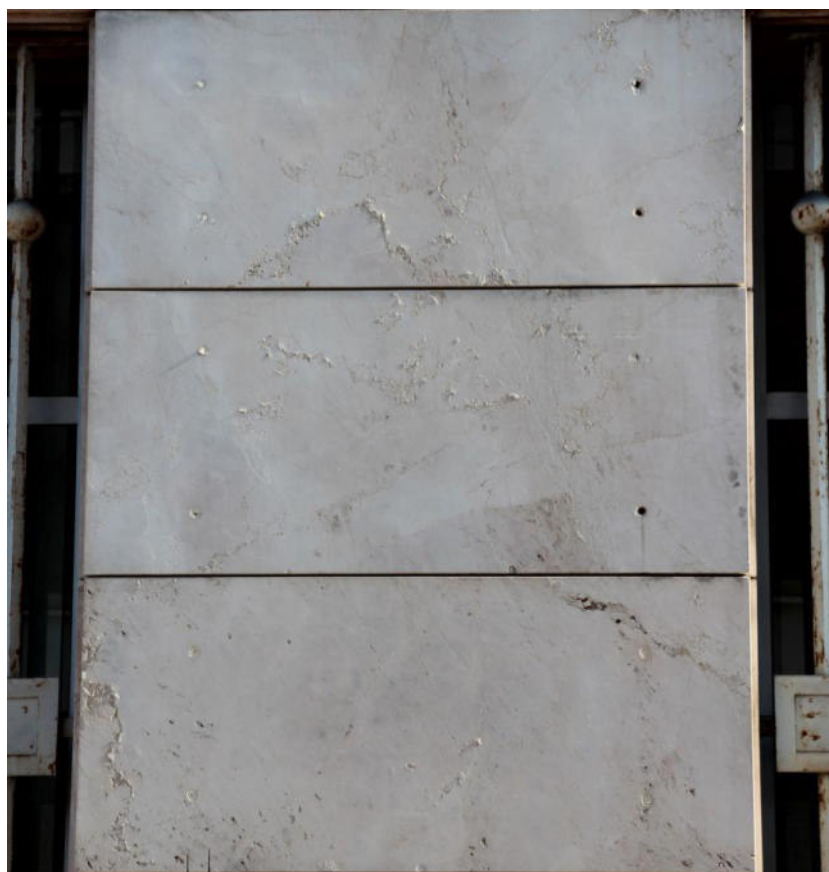
Fig. 22. Degrado superficiale delle lastre in marmo di Zandobbio
