## RMD0244 "SANT'ANDREA AL QUIRINALE"

Progetto definitivo a base di gara per la "progettazione esecutiva ed esecuzione dei lavori di restauro e riqualificazione delle facciate del complesso SANT'ANDREA AL QUIRINALE sito tra la via Piacenza, via Ferrara e via del Quirinale - Roma".

# PROGETTO DEFINITIVO

RELAZIONE TECNICA  
SPECIALISTICA

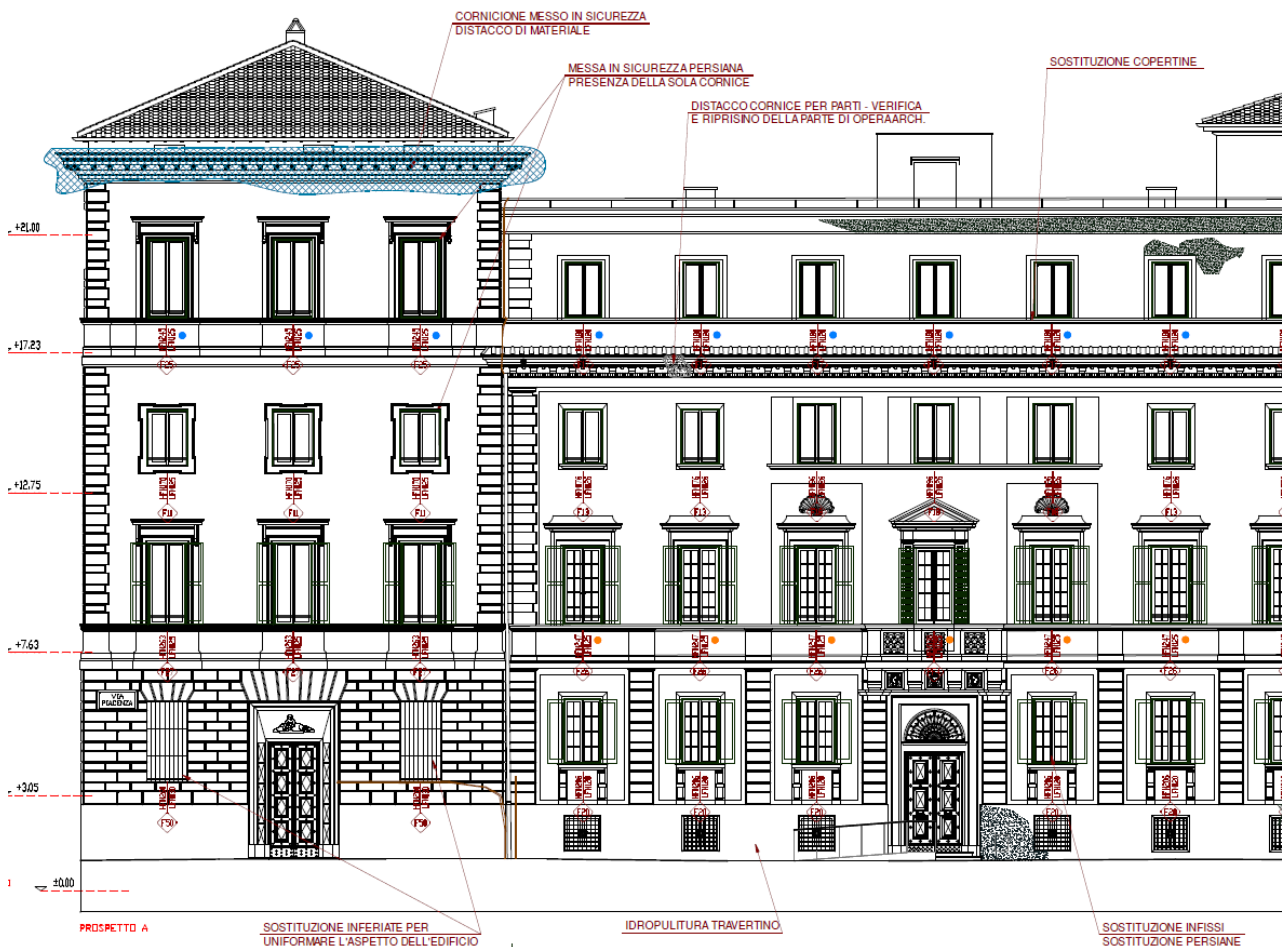
I grafici contraddistinti con la dicitura ante operam riportano il rilievo delle aree che necessitano di intervento:

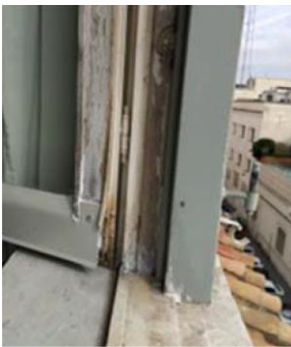
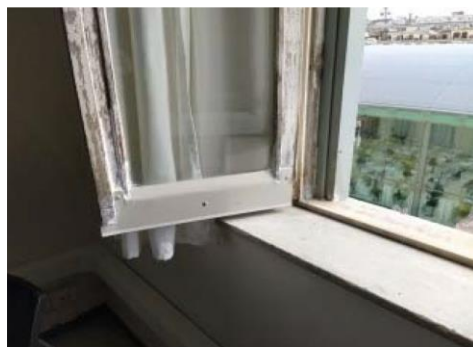
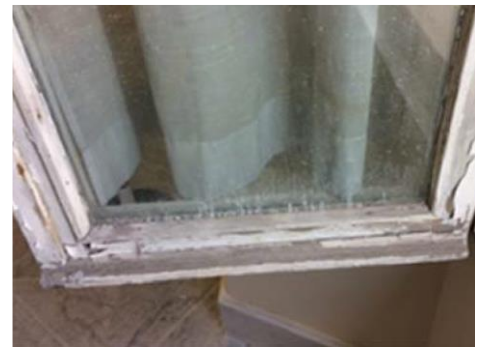
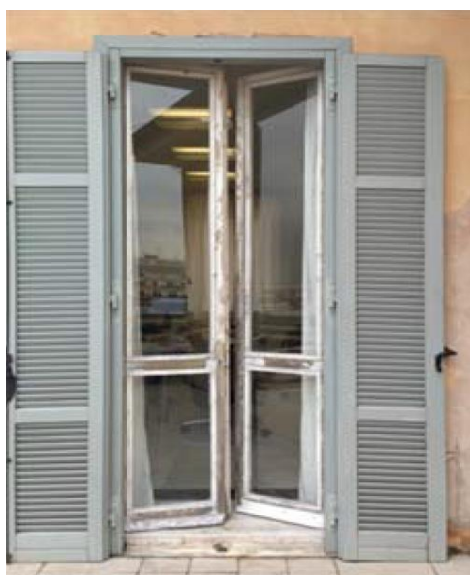
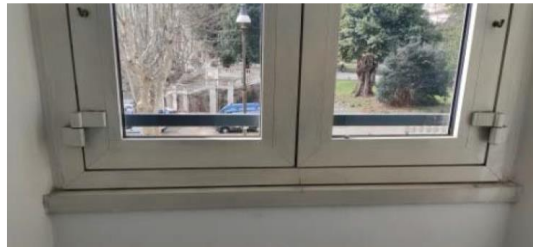
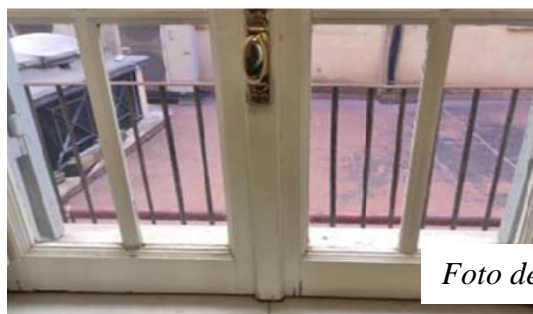
*Foto degli attuali infissi*

I serramenti in legno risultano oramai decadenti, sono evidenti le parti macerate dall'acqua, dalle intemperie e dal tempo, alcune parti sono in procinto di distacco, altre già distaccate, è evidente la mancata tenuta all'acqua ed al vento.

Le parti in vetro sono sottili, in parte rotte, ed il telaio per ovvi motivi non è a taglio termico.

Gli infissi in alluminio, installati negli ultimi anni, non sono rispondenti ai requisiti di efficienza energetica, sono composti da un solo vetro ed il telaio non è a taglio termico (tralasciando il fatto che non rispondono all'esigenza di un progetto che miri a dare al complesso un linguaggio unitario architettonico).

- Problemi di tenuta all'acqua ed al vento;
- Valore di trasmittanza termica elevati;
- Problemi di sicurezza generati dalla presenza di vetri rotti e parti mancanti;

La sostituzione degli infissi porterà con se le opere accessorie e necessarie per dare il lavoro finito a regola d'arte ovvero si prevede:
