A G E N Z I A D E L D E M A N I O

Udine, 10/09/2018

VERBALE DI SOPRALLUOGO PER LAVORI DI SOMMA URGENZA
(art.163 D. Lgs. n.50/2016)

**LAVORI DI SOMMA URGENZA PER LA MESSA IN SICUREZZA DEL
FABBRICATO DEMANIALE SITO IN VIA UDINE N.69 A CORMONS (GO)
FG. 35 MAPP. 530/2.**

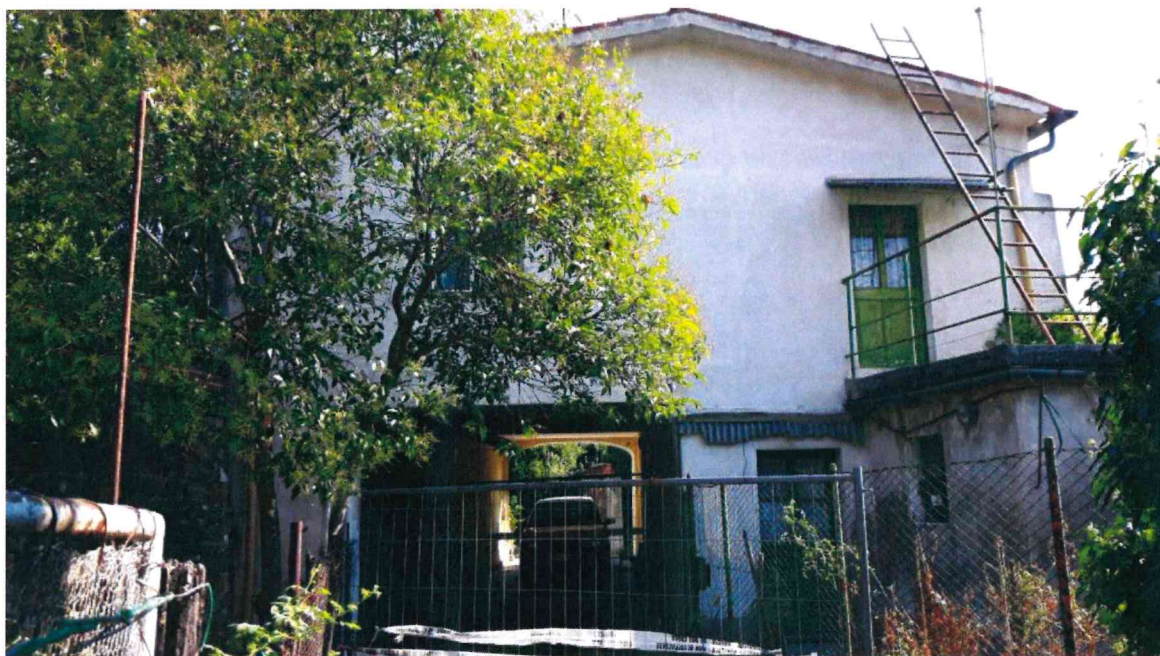
Fig. 2 Fronte del fabbricato verso l'accesso pedonale da via Udine

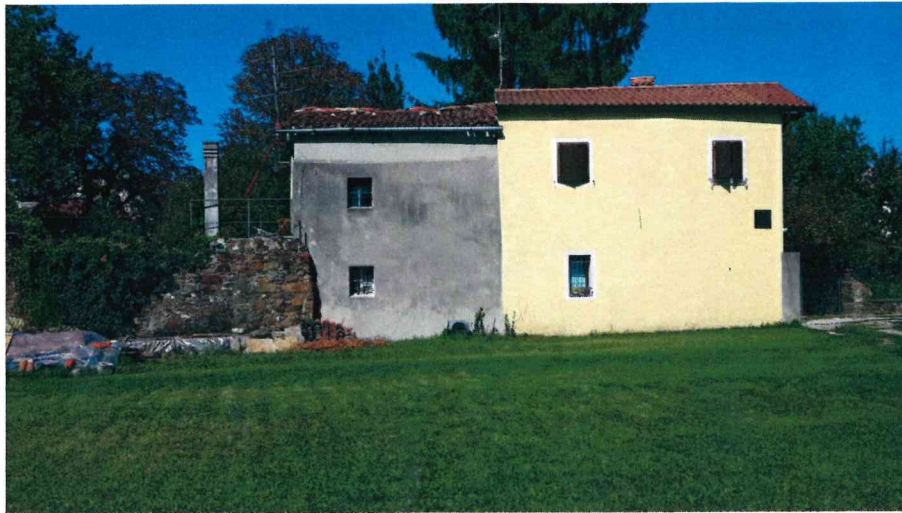
Fig. 3 Contiguità del fabbricato demaniale (grigio) con la proprietà di terzi.

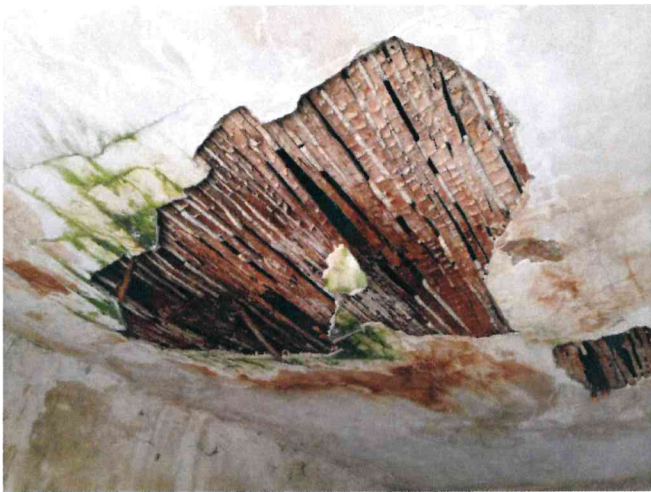
Internamente al piano terra si evidenziano macchie di umidità in corrispondenza del locale cucina; al primo piano in corrispondenza del sottoportico il piano di calpestio del solaio in legno risulta danneggiato; il controsoffitto evidenzia una fuoriuscita dal piano con evidente "spanciamento" che raggiunge una sensibile freccia al centro della stanza; lungo tutto il locale, nella zona centrale, si evidenzia una fessura come si può prendere atto dalla documentazione allegata.

Fig. 4 Controsoffitto crollato in corrispondenza del sottoportico

E' necessario rimuovere i controsoffitti ammalorati in arelle con conseguente conferimento in discariche autorizzate del materiale edilizio non recuperabile e dei residui da lavorazione.

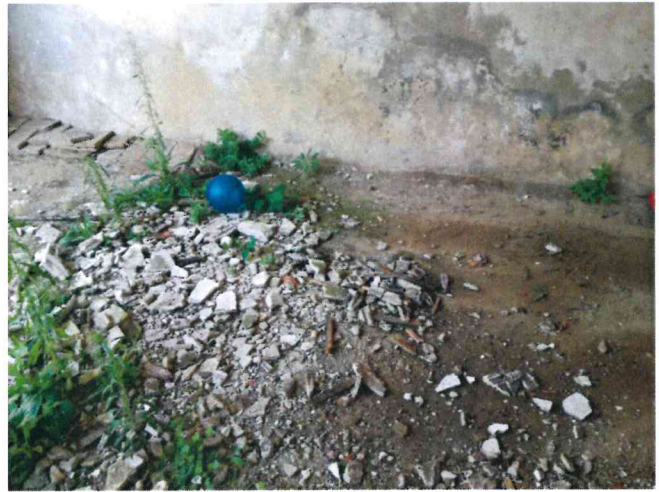
Fig. 5 Parti di controsoffitto crollato

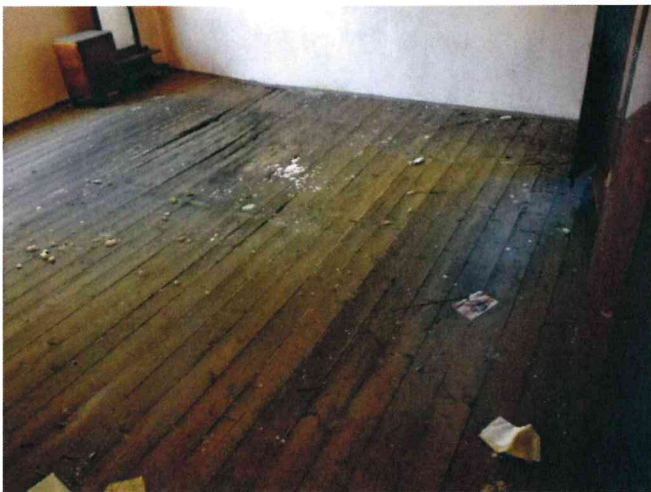
Fig. 6 Solaio in legno di interpiano in corrispondenza del sottoportico

A seguito della rimozione del controsoffitto in arelle dovrà essere verificato lo stato del solaio di interpiano e se del caso dovranno essere messi in opera gli apprestamenti provvisori ovvero si procederà alla sostituzione delle travi ammalorate.

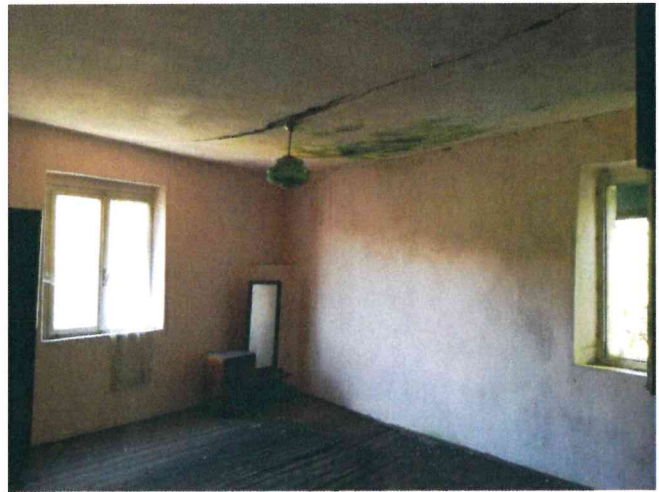
Fig. 7 Controsoffitto interno in corrispondenza del sottoportico

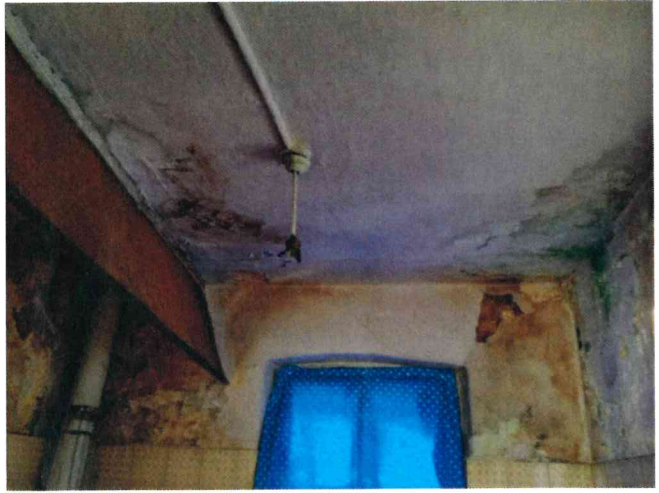
Fig. 9 Cucina al piano terra

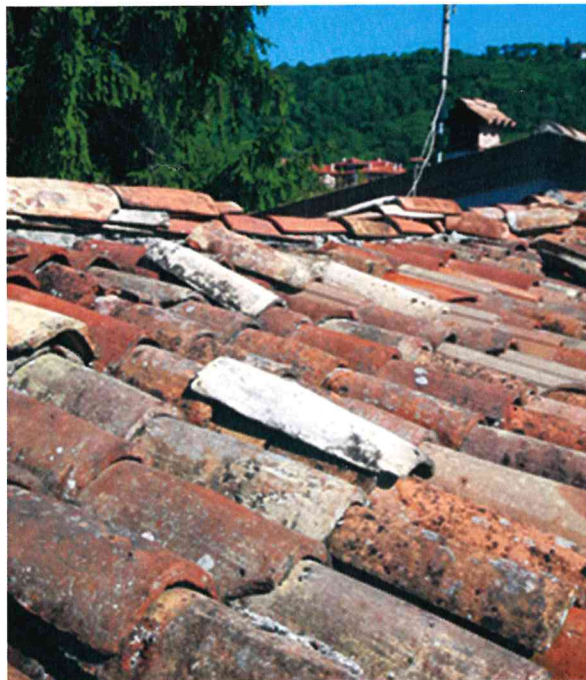
La copertura in legno è in pessimo stato di manutenzione; i coppi risultano danneggiati e ciò causa evidenti infiltrazioni sulla copertura in legno e a scendere sul solaio di interpiano in legno con progressivo deterioramento dello stato interno.

Lo stato di abbandono dell'immobile e la mancata manutenzione sia ordinaria che straordinaria dello stesso, peraltro non imputabile alla scrivente, hanno provocato nel tempo il dissesto strutturale della copertura e conseguentemente quello dei solai di interpiano e dei controsoffitti che risultano gravemente danneggiati.

Fig. 10 Stato copertura

L'intervento in copertura sarà oggetto di valutazione a seguito delle prime opere provvisori in elevazione. L'importo dei lavori sarà quantificato nella perizia giustificativa così come previsto dalla normativa vigente.
