A G E N Z I A   D E L   D E M A N I O

## RELAZIONE INTERVENTO

<b>Denominazione Immobile:</b>	Comune di Blera (VT) – Scheda <b>VTB0405</b> Porzione immobile demaniale denominato "Castello di Civitella Cesi", sottoposto a vincolo storico artistico
<b>Indirizzo:</b>	Piazza centrale di Civitella Cesi
<b>Scopo computo metrico estimativo:</b>	Servizio di disinfestazione da guano di piccione, chiusura di alcuni accessi, sfalcio della vegetazione infestante e verifiche circa la sussistenza di pericolo per la pubblica incolumità in alcune porzioni dell'immobile demaniale denominato "Castello di Civitella Cesi", ubicato nella piazza centrale di Civitella Cesi del Comune di Blera (VT) - Scheda patrimoniale: VTB0405.

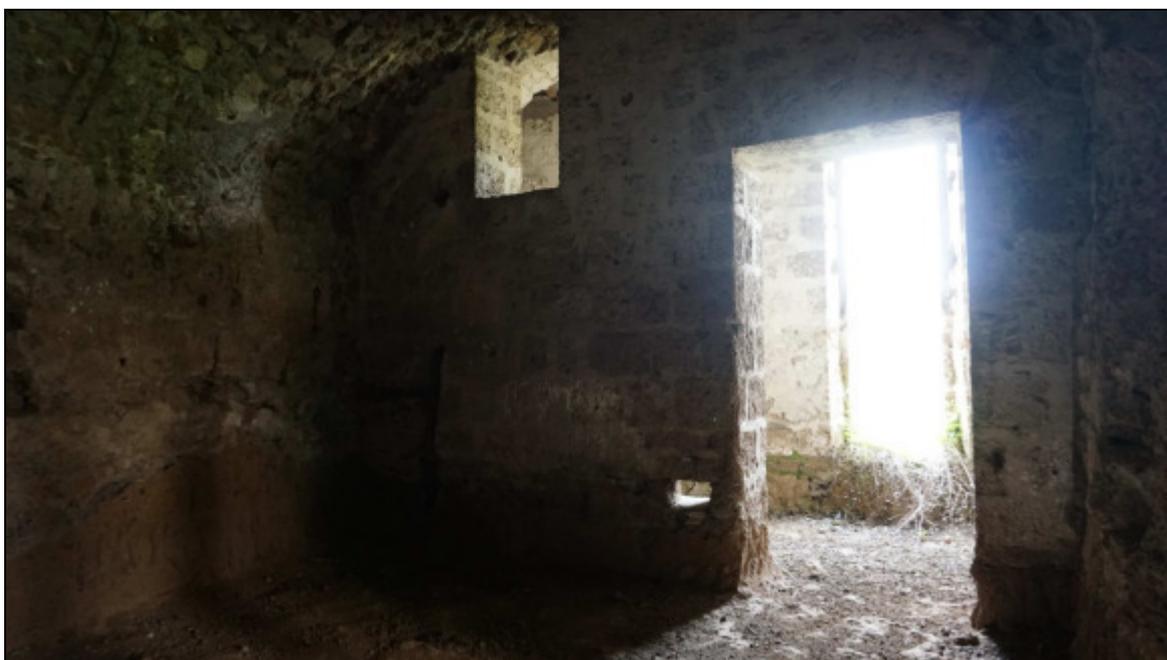
All'interno di alcuni locali, in modo disuniforme, vi è presenza di guano di piccioni, mentre alcuni infissi risultano danneggiati o con scuri mancanti. Quest'ultima circostanza permette l'accesso a volatili.

Foto n.4 - Ambiente di piano terra con presenza di guano di piccione.

- Pulizia, disinfezione e disinfestazione degli ambienti contaminati da guano piccione e relative carogne;
- Chiusura delle porte o finestre esterne per evitare l'ingresso di volatili infestanti;
- Decespugliamento di vegetazione di tipo infestante;

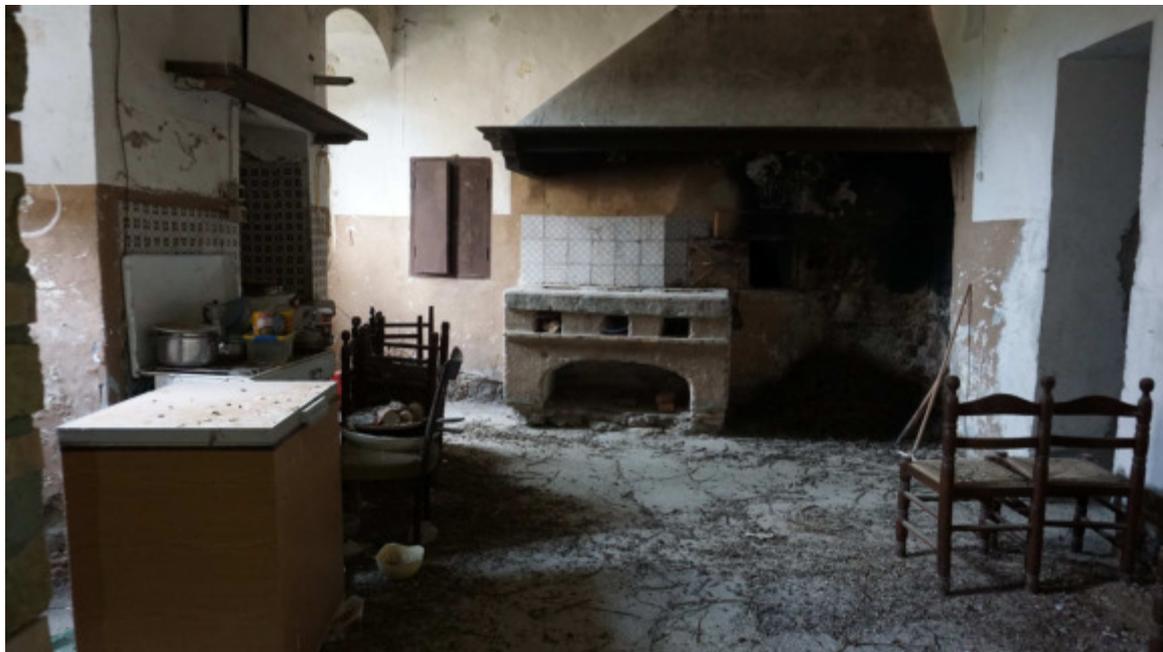
Foto n.5 – Cucina di piano terra con presenza di guano di piccione

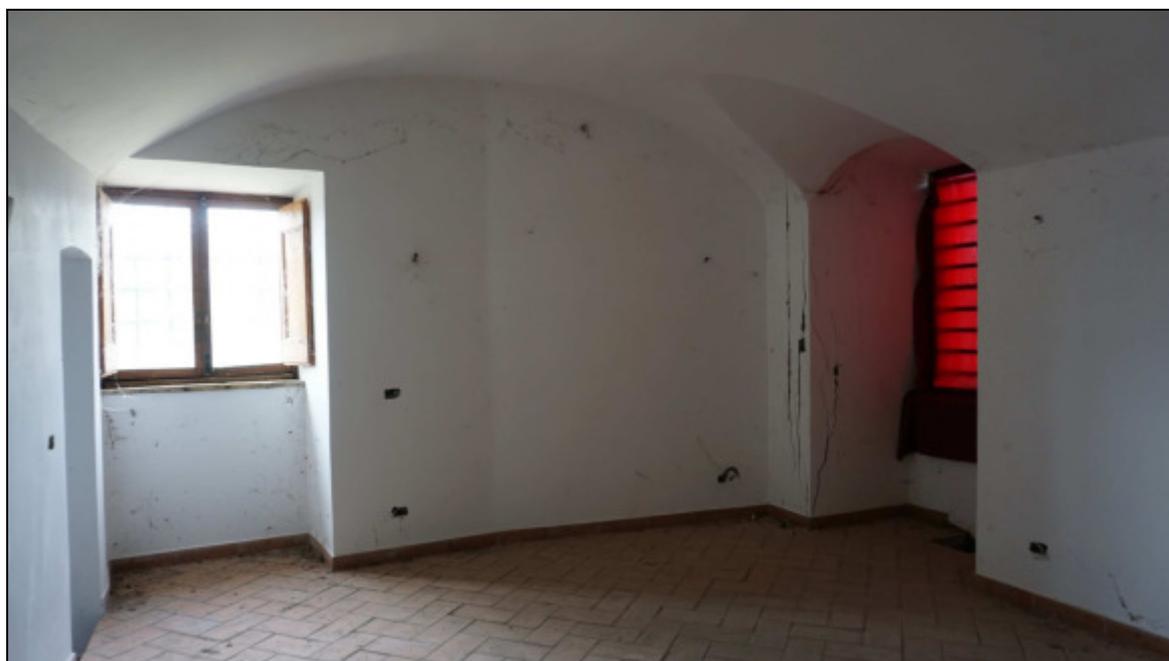
Nell'ambiente posto in prossimità del vano scala, in corrispondenza della parete ad angolo vicino la finestra, sono presenti delle lesioni verticali dell'ordine del centimetro.

Foto n.6 - Ambiente di piano terra con presenza di lesioni.

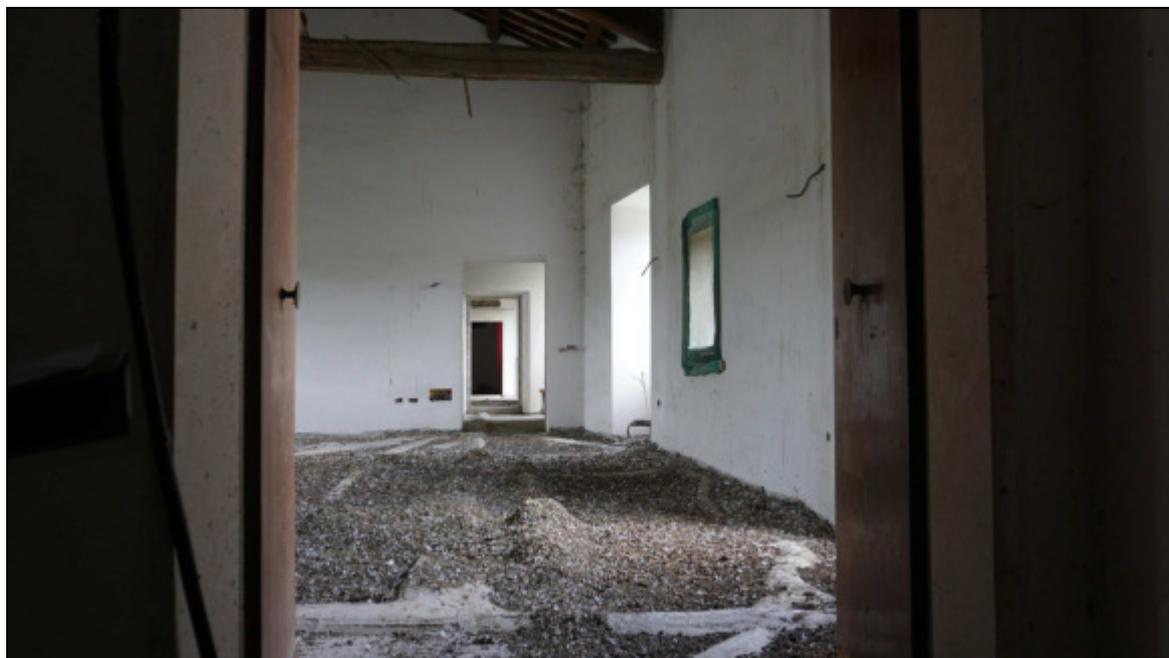
Foto n.7 – Ambiente di piano primo con presenza di guano di piccione.

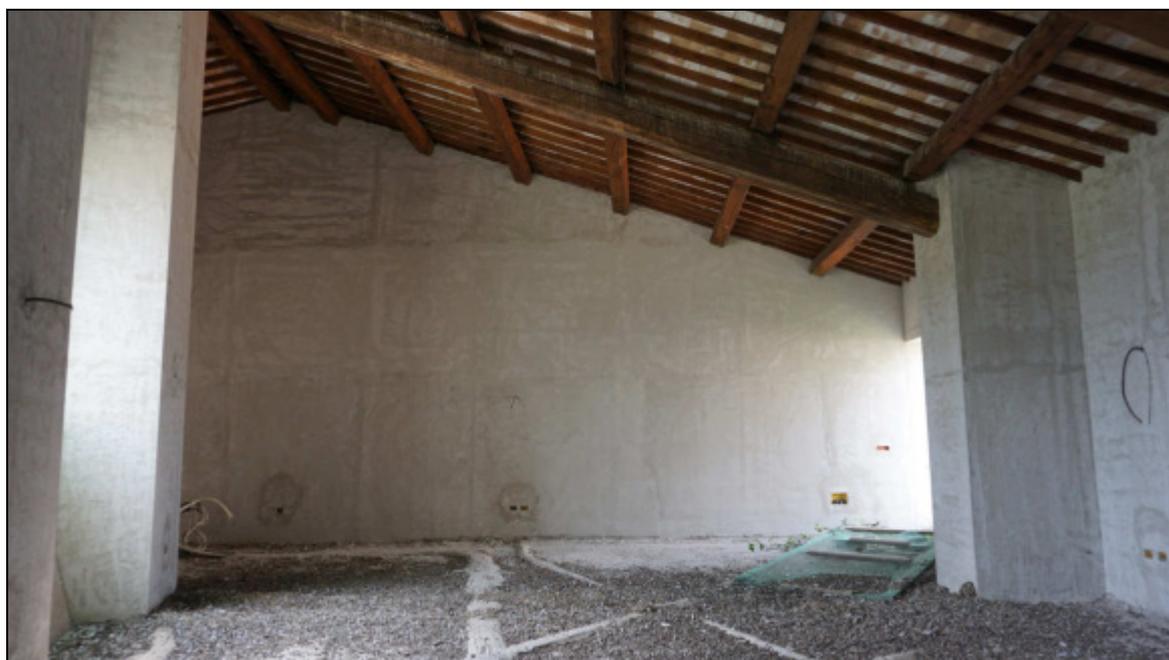
Foto n.8 – Ambiente di piano primo con presenza di guano di piccione.

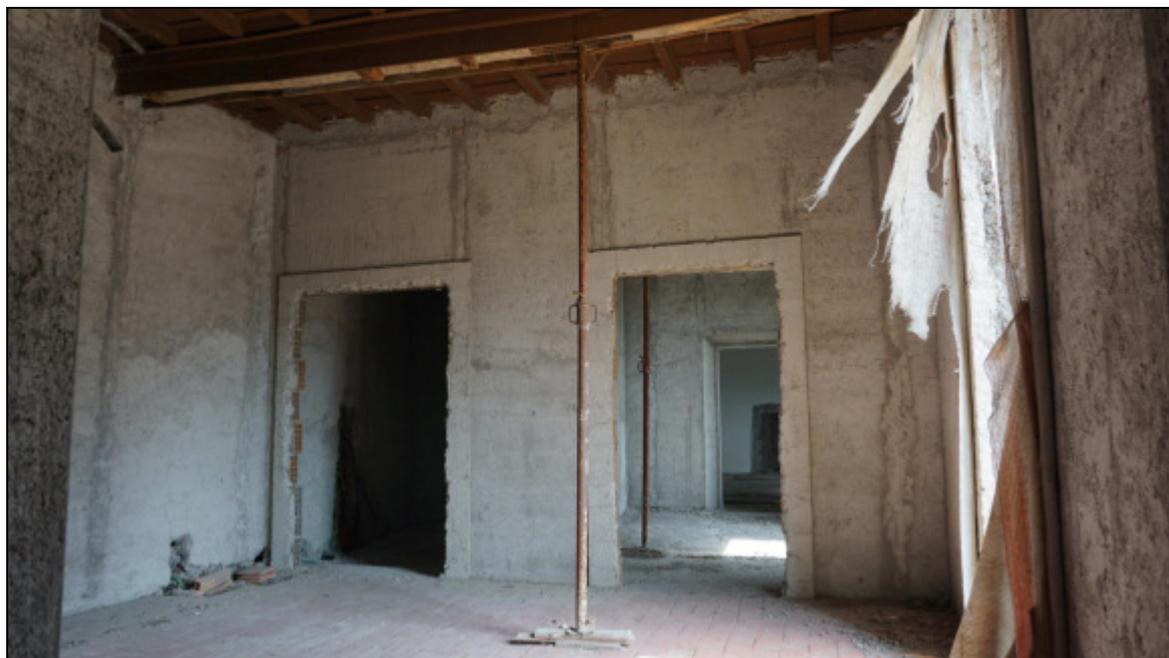
Nei vari ambienti sono state riscontrate sia pareti intonacate che al grezzo, alcune zone pavimentate in cotto e altre prive di pavimentazione e solai soprastanti in legno, di cui alcuni presentano delle travi lesionate.

Foto n.9 – Ambiente di piano primo con presenza di trave in legno lesionata/deformata.

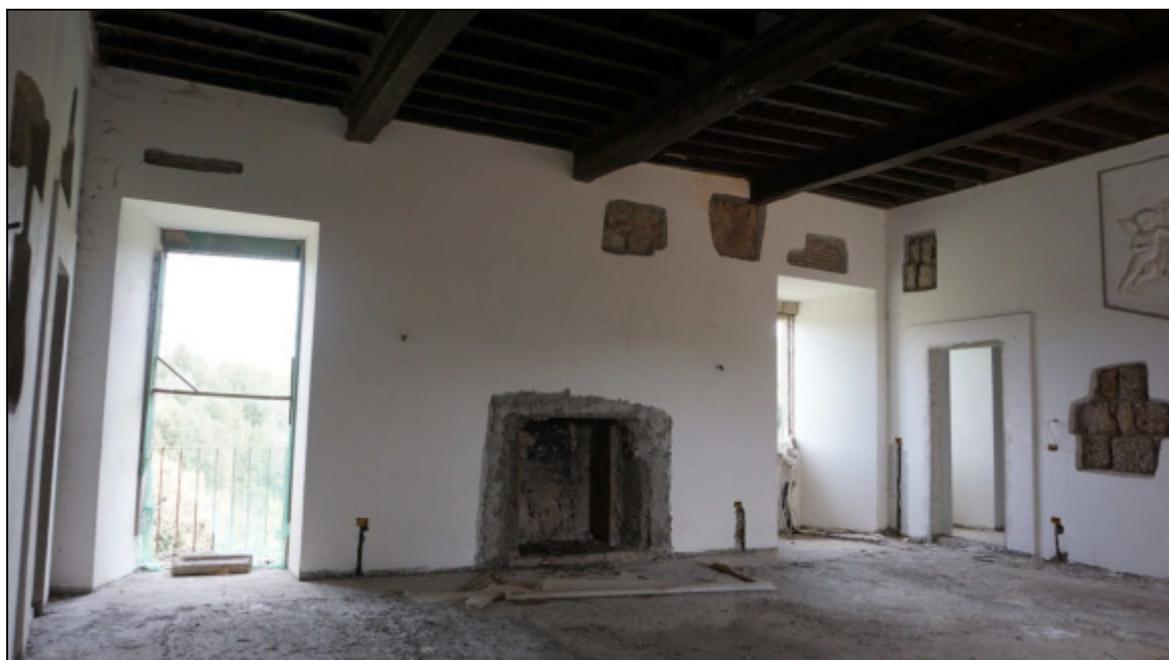
All'interno di alcuni locali vi è presenza di guano di piccioni, mentre gli infissi risultano mancanti o le protezioni danneggiate nella stragrande maggioranza degli ambienti, permettendo l'accesso ai volatili.

Foto n.10 – Ambiente di piano primo con vani porta/finestre privi di protezione.

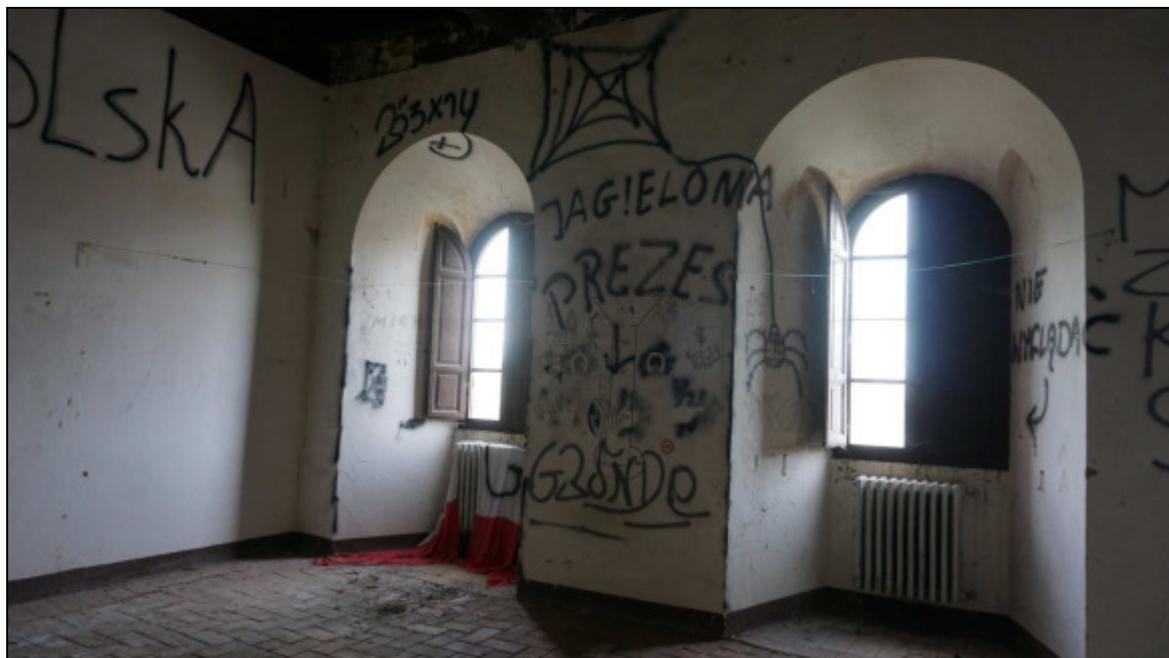
Nell'ambiente posto in prossimità del vano scala, in corrispondenza della parete ad angolo vicino la finestra, sono presenti delle lesioni verticali.

Foto n.11 – Ambiente di piano primo con presenza di lesioni.

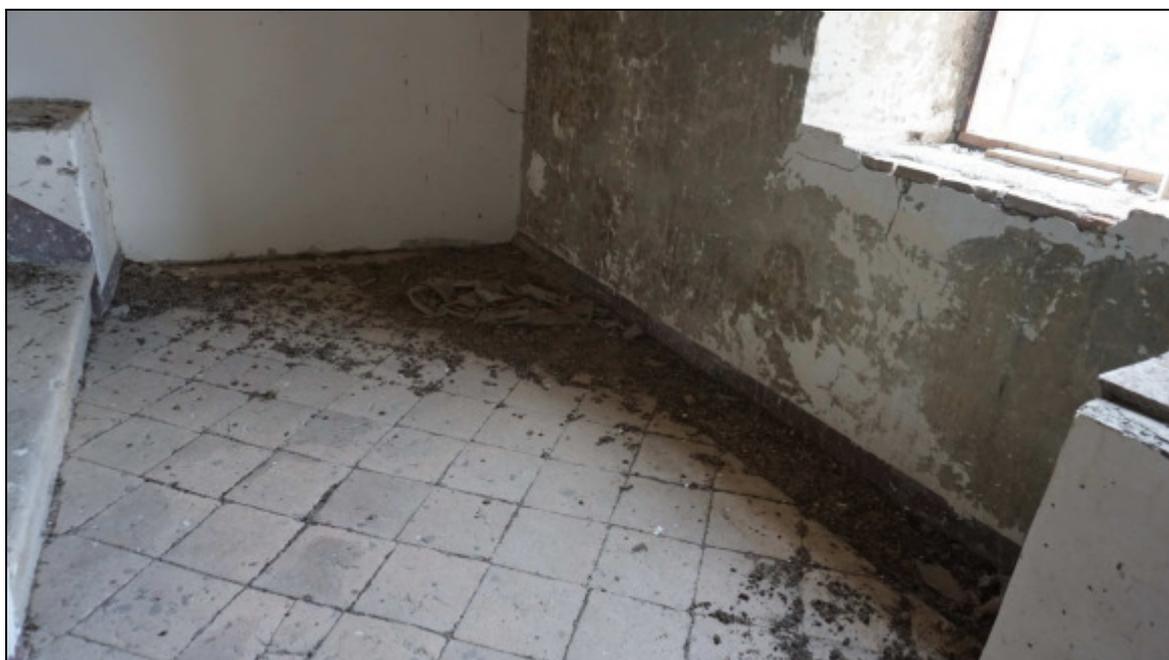
Foto n.12 – Vano scala, da piano primo a piano secondo, con presenza di guano di piccione e vano finestra privo di protezione.

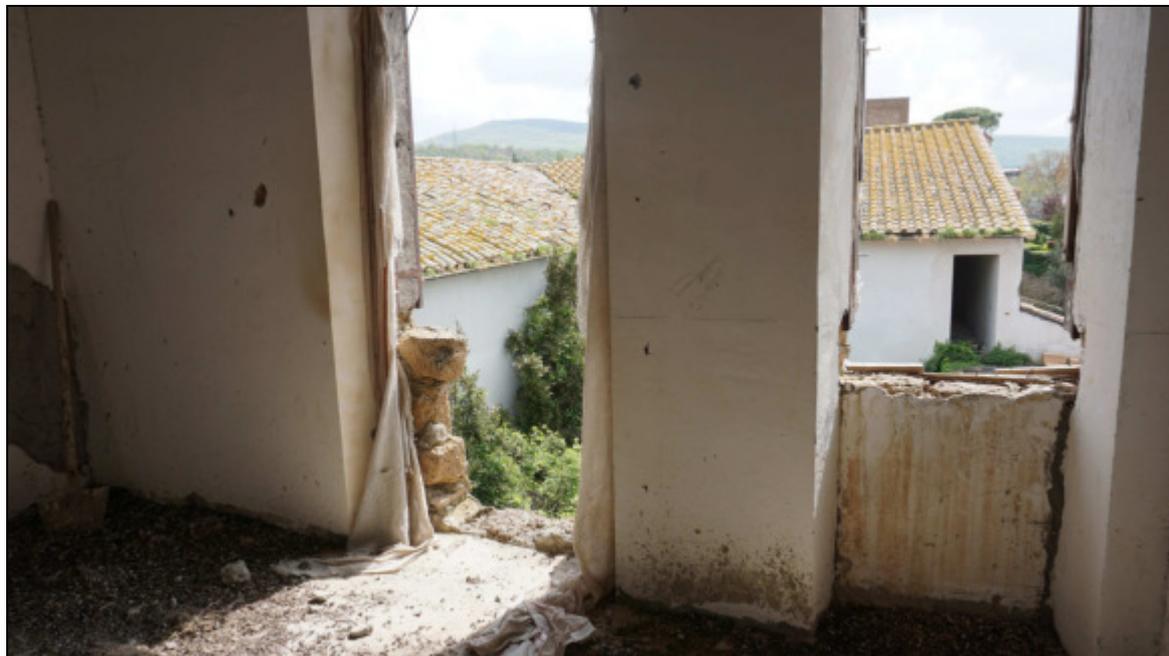
Foto n.13 – Ambiente di piano secondo con presenza di guano di piccione e vano porta/finestra privo di protezioni.

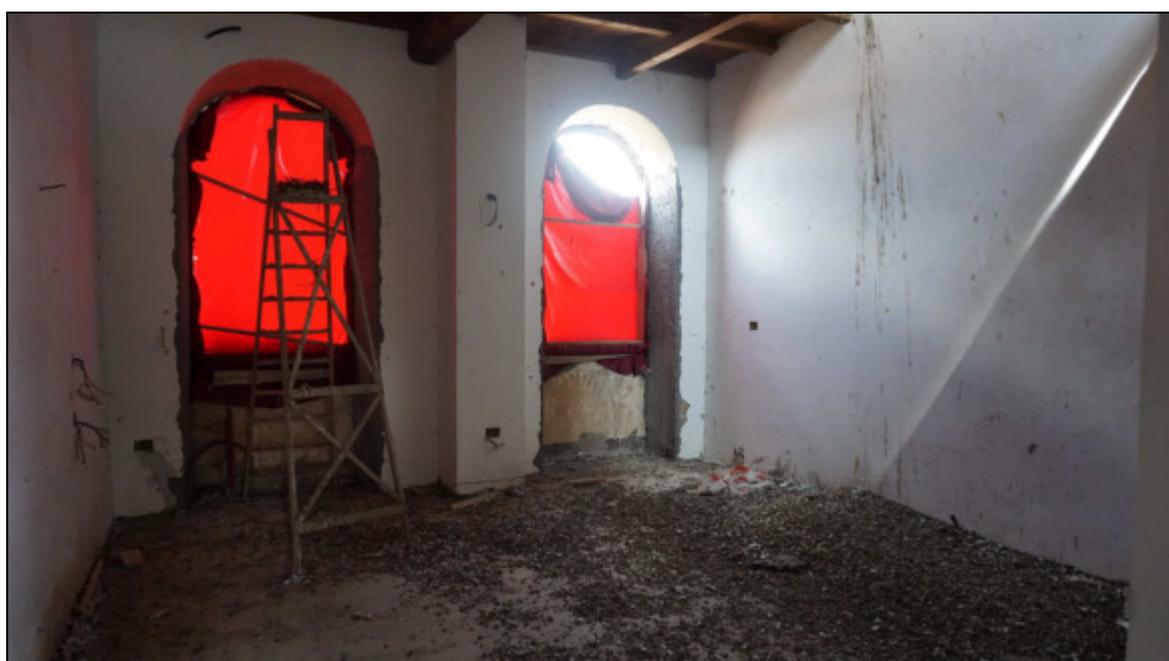
Foto n.14 – Ambiente di piano secondo con presenza di guano di piccione.

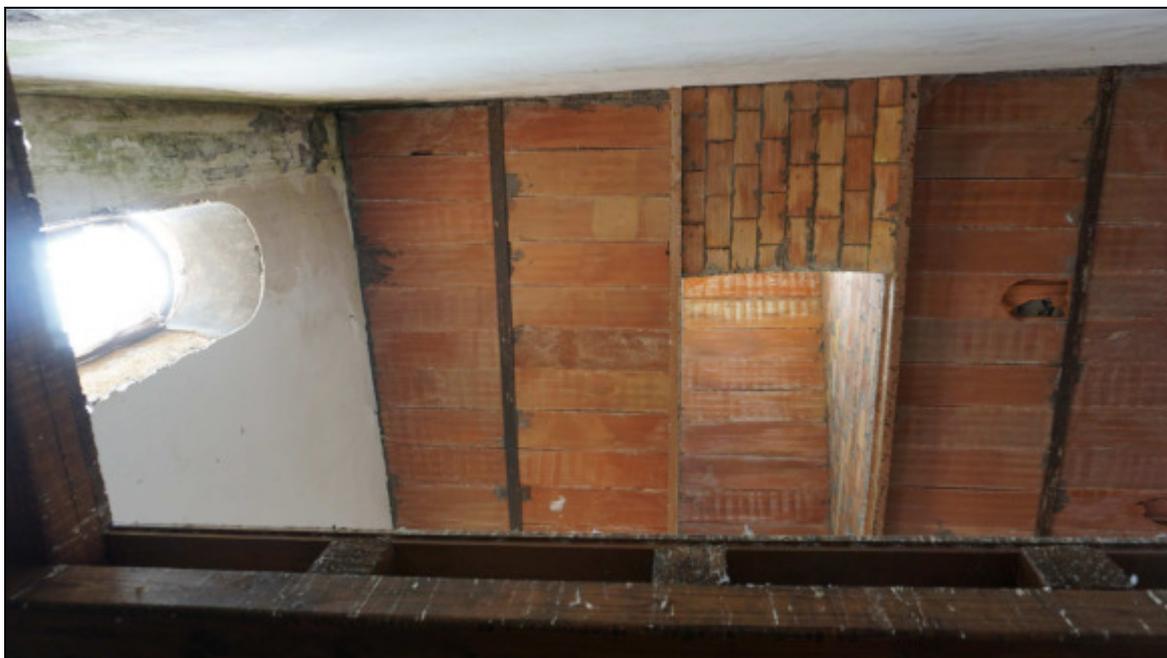
Foto n.15 – Sopralzo di piano secondo con presenza di guano di piccione.

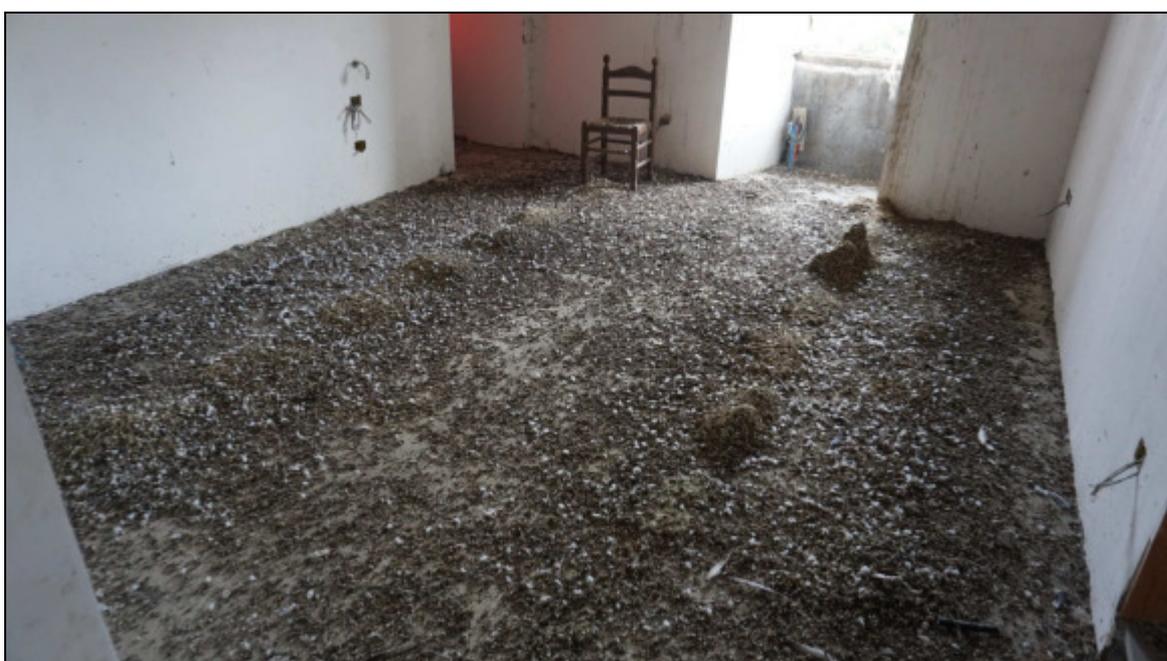
Foto n.16 – Ambiente di piano secondo con presenza di guano di piccione e vano finestra privo di protezione.

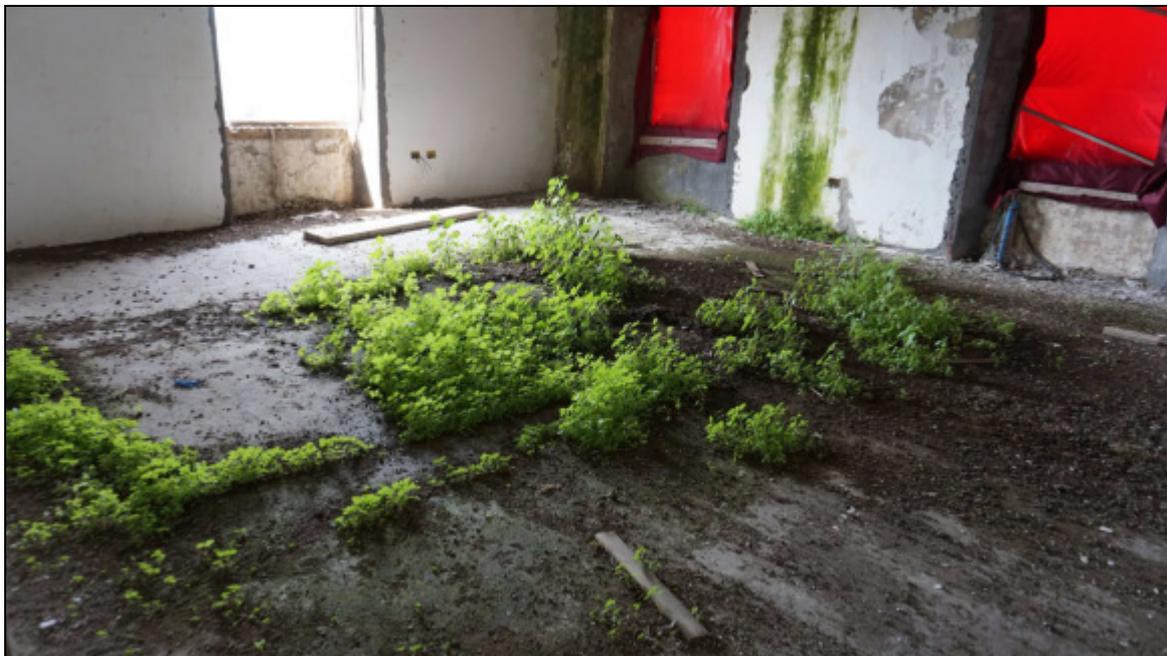
Foto n.17 – Ambiente di piano secondo con presenza di guano di piccione e vegetazione.

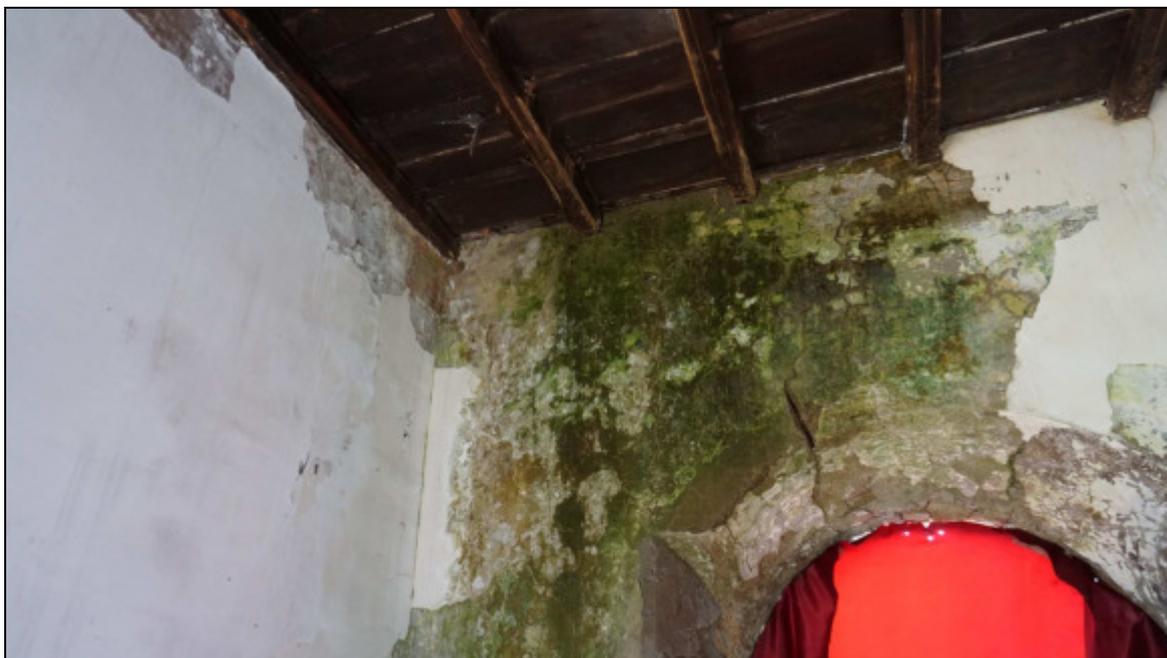
Nell'ambiente posto in prossimità del vano scala, in corrispondenza dell'architrave della finestra ad angolo, è presente una lesione passante.

Foto n.18 – Lesione passante in corrispondenza dell'architrave.

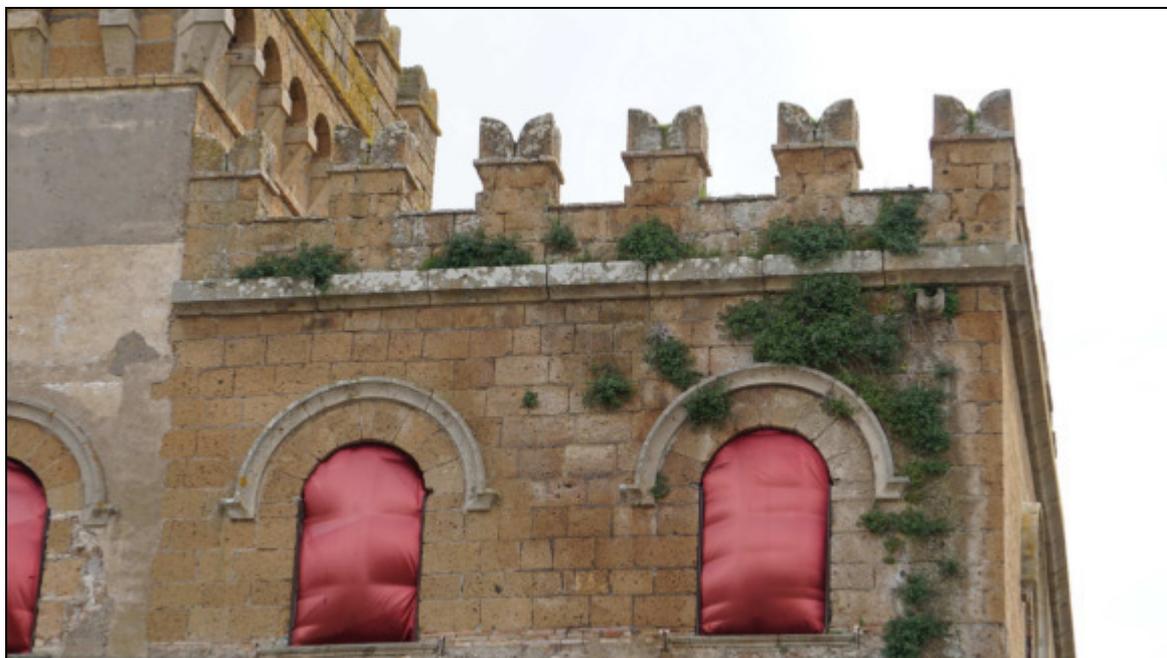
In corrispondenza del prospetto principale, è presente della vegetazione infestante.

Foto n.19 – Presenza di vegetazione sul prospetto principale.

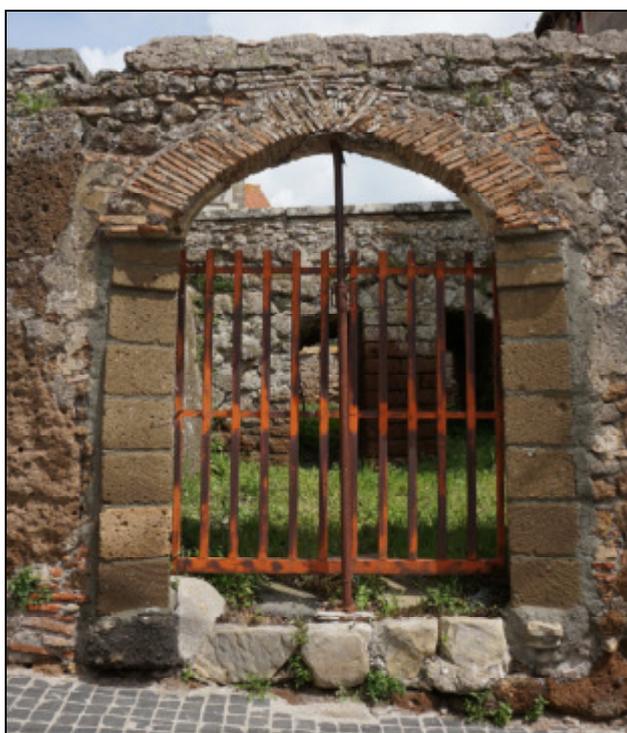
Foto n.20 – Arco puntellato.

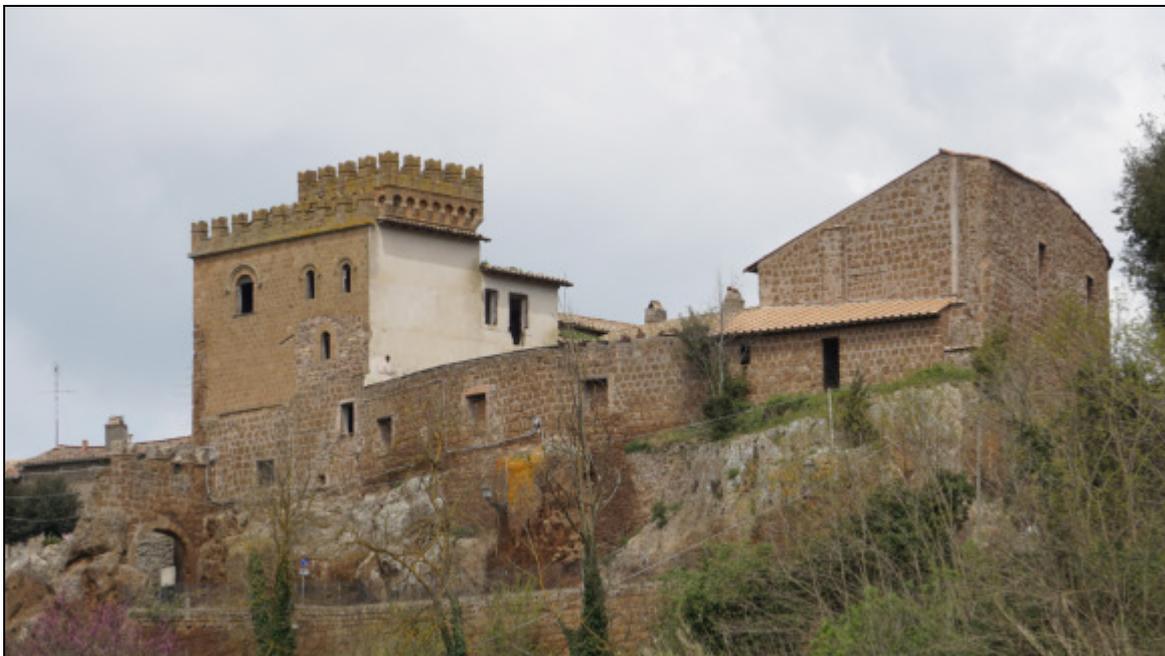
Sono presenti delle tegole pericolanti e della vegetazione infestante, che non permettono il corretto deflusso delle acque piovane.

Foto n.21 – Porzione della copertura da revisionare per coppi pericolanti.

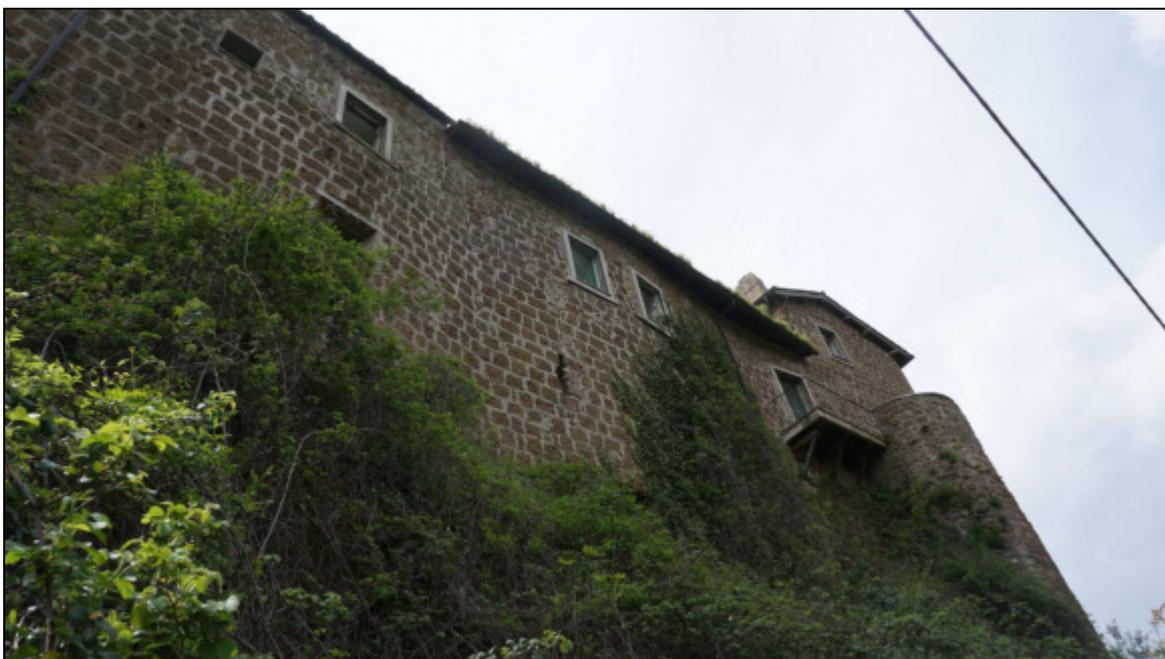
Foto n.22 – Porzione della copertura da revisionare per coppi pericolanti.
