AGENZIA DEL DEMANIO

GEB0565 - parte
Ex BATTERIE NORD e SUD dell'ex FORTE RICHELIEU
Loc. Camandoli – Genova(GE)
Demolizione volumi con stabilità compromessa ed abusivi

Intervento di somma urgenza
Procedura somma urgenza art. 163 D.Lgs 50/2016

VERBALE DI SOMMA URGENZA E AVVIO DELL'ESECUZIONE

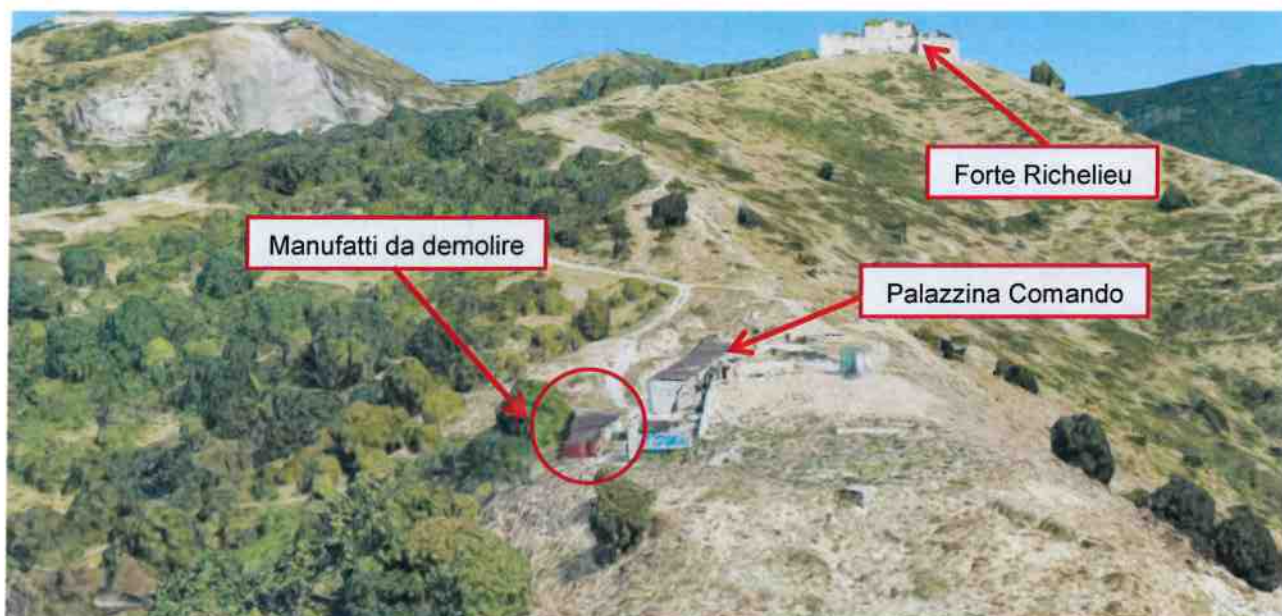
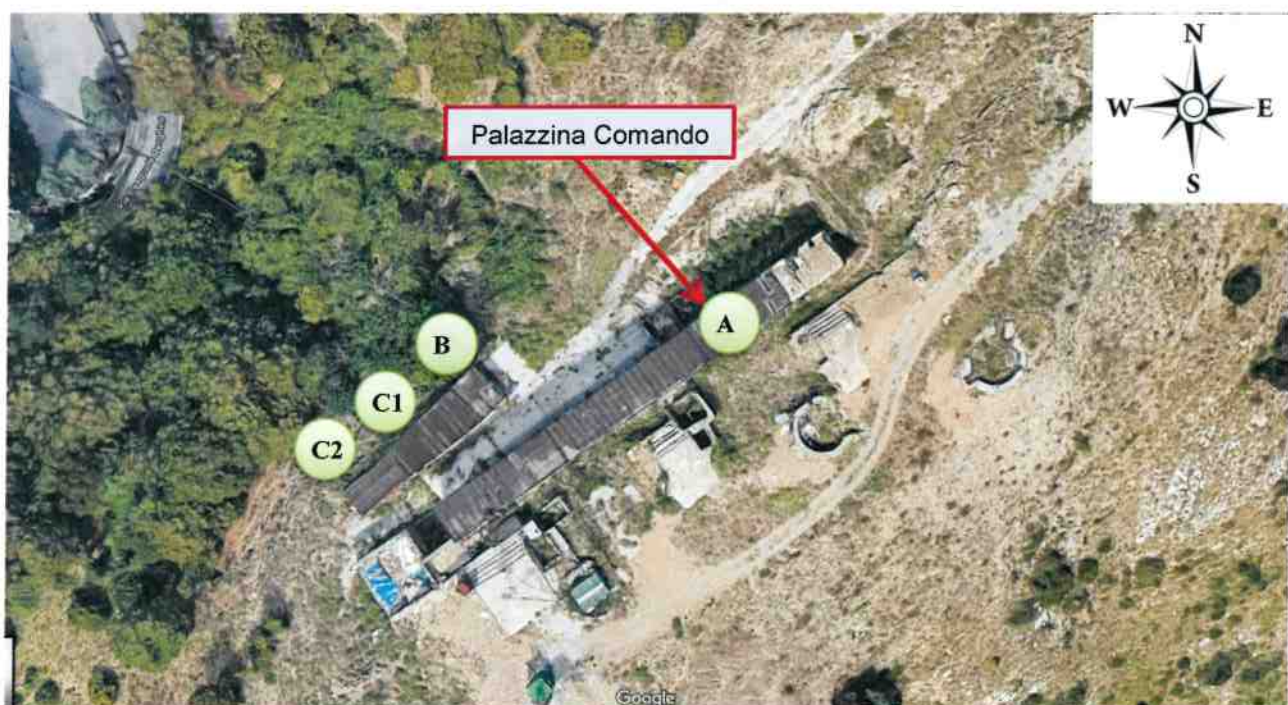
Fig. 1 – Compendio immobiliare “ex Batteria Sud Forte Richelieu” con evidenziato il corpo di fabbrica A - “Palazzina Comando” ed i manufatti B, C1 e C2 da demolire

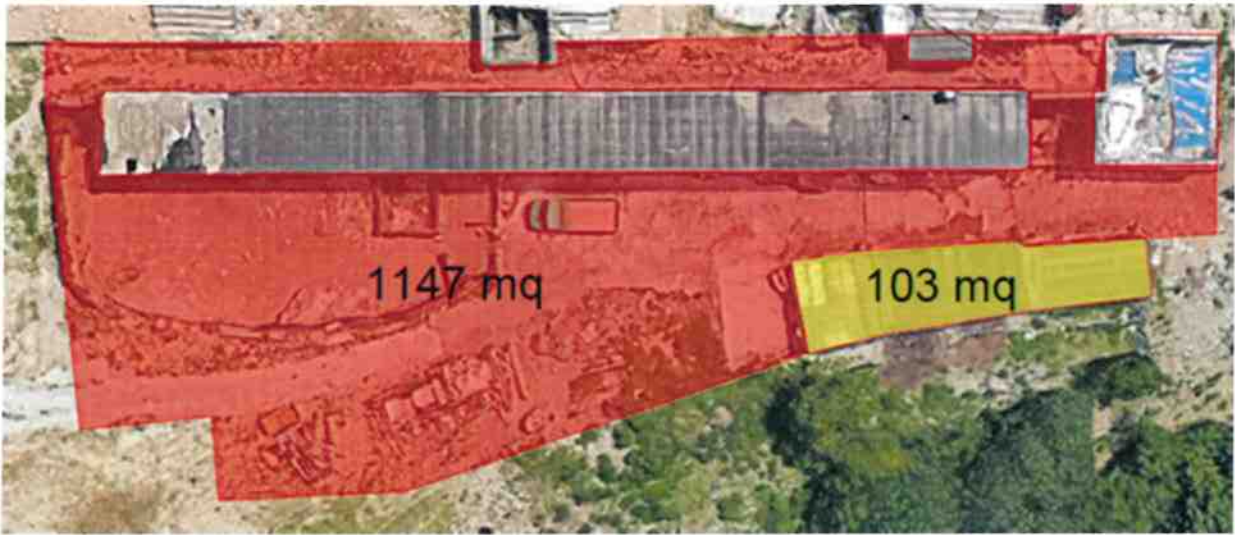
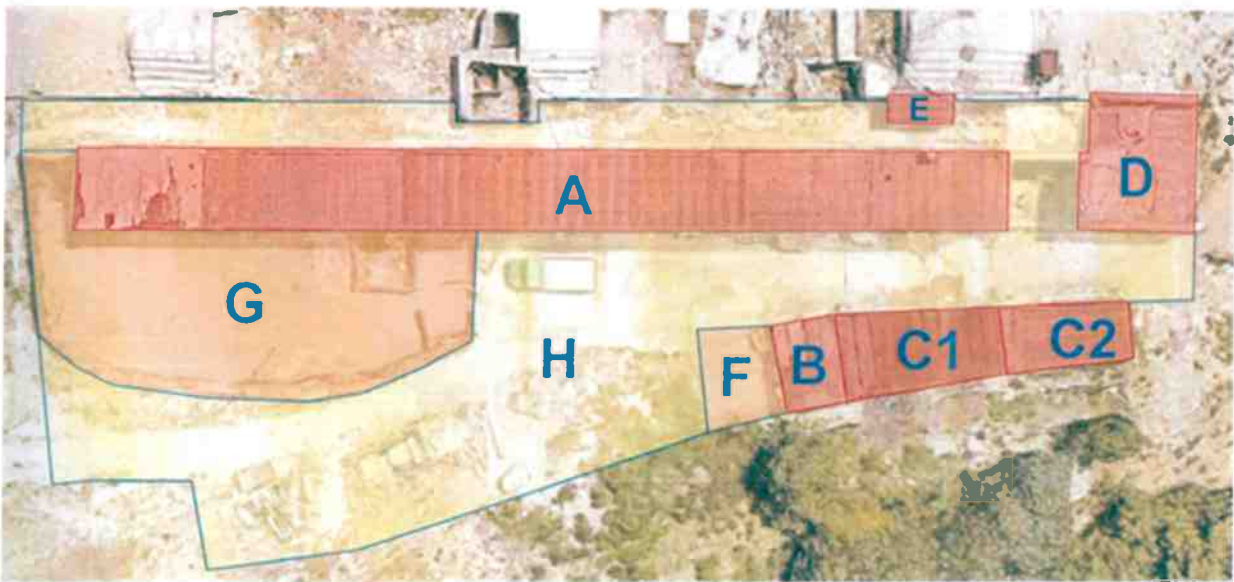
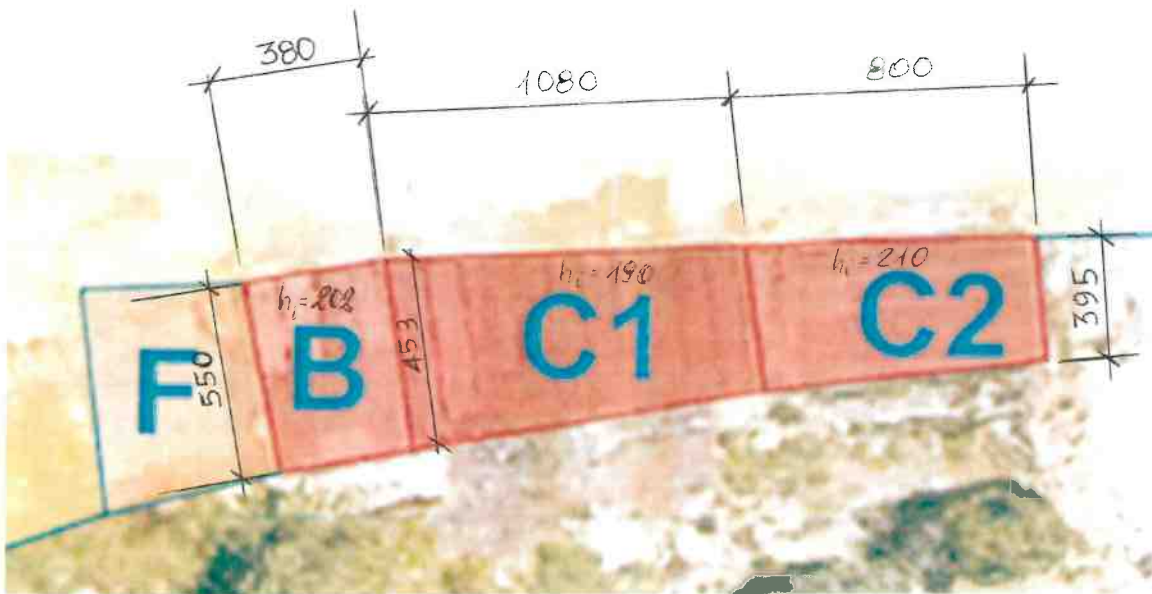
Fig. 2 – Compendio immobiliare “ex Batteria Sud Forte Richelieu” con evidenziati i corpi di fabbrica, le loro dimensioni e le aree esterne

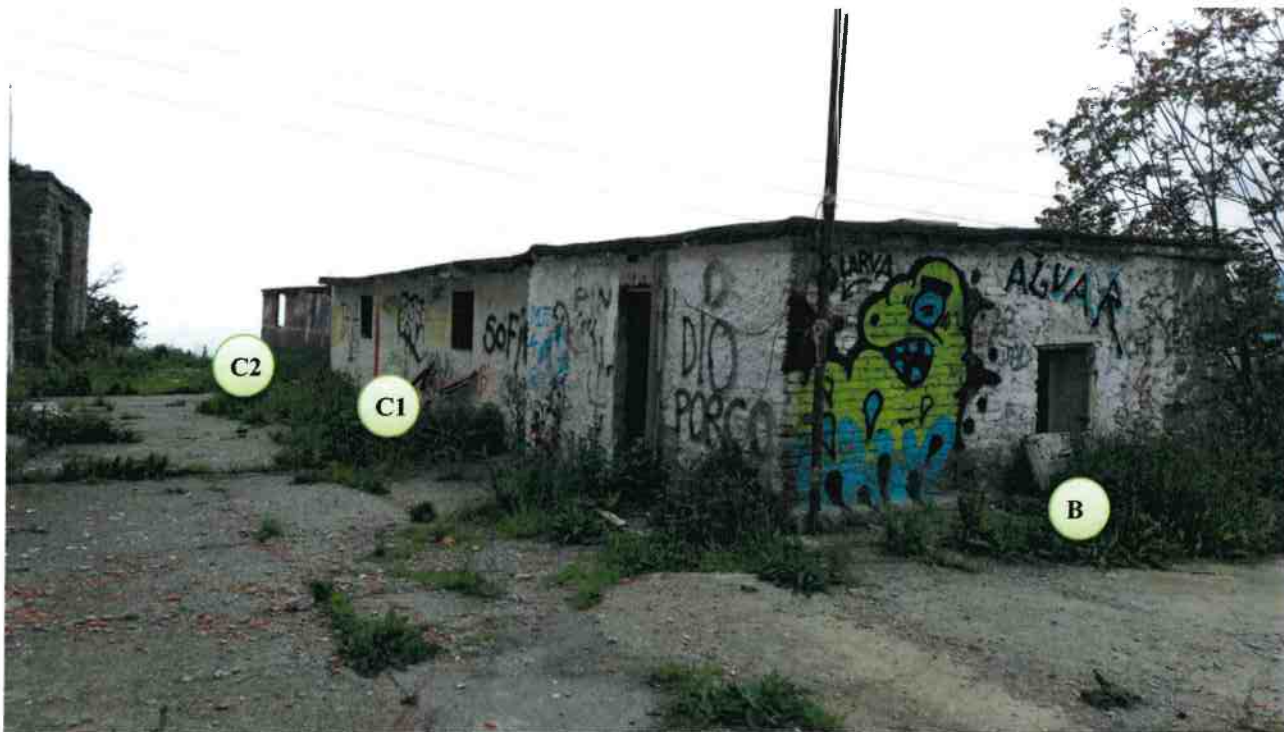
Fig. 3 – Corpi di fabbrica da demolire visti da Nord-Est

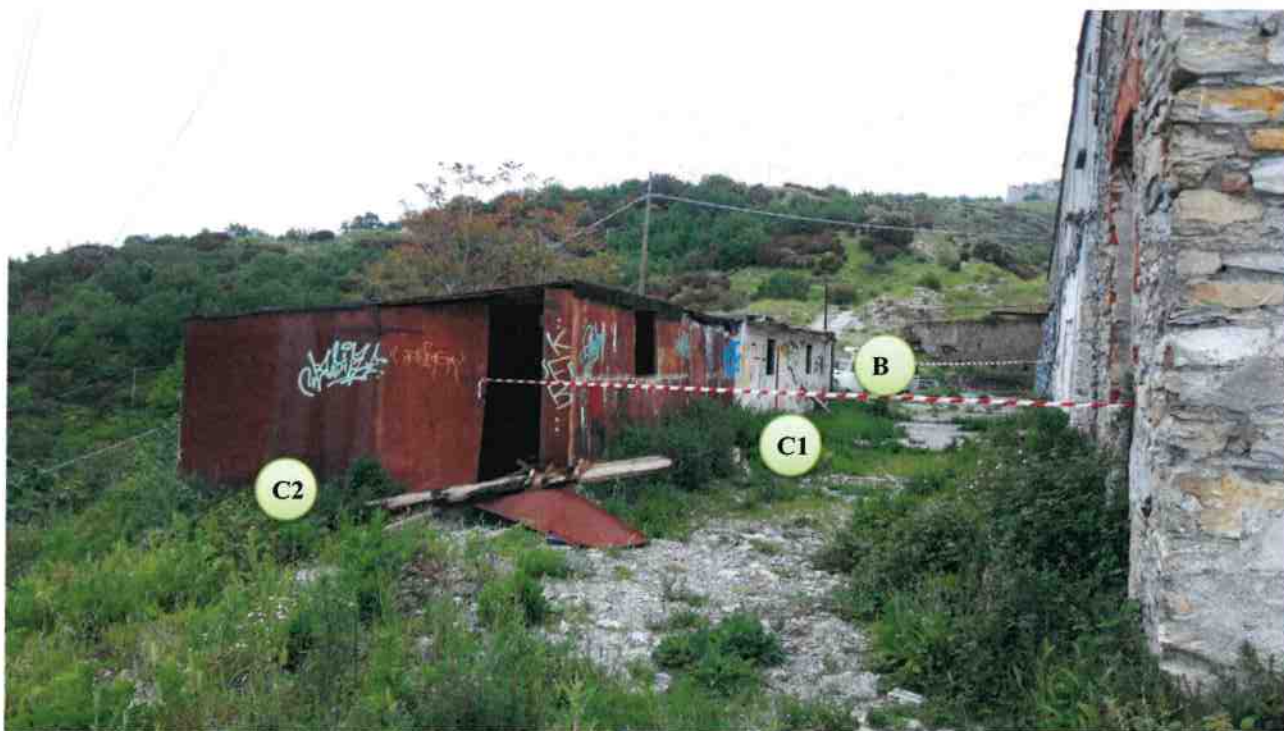
Fig. 4 – Corpi di fabbrica da demolire visti da Sud

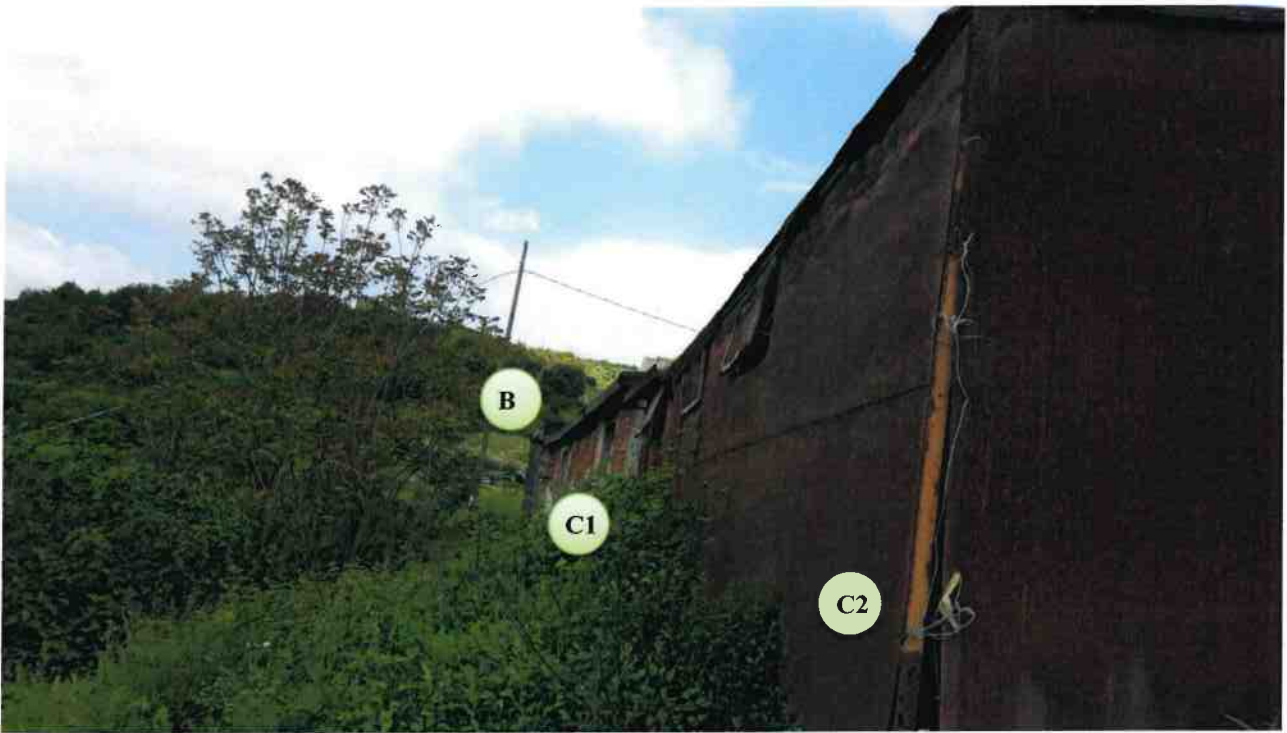
Fig. 5 – Corpi di fabbrica da demolire visti da Sud-Ovest

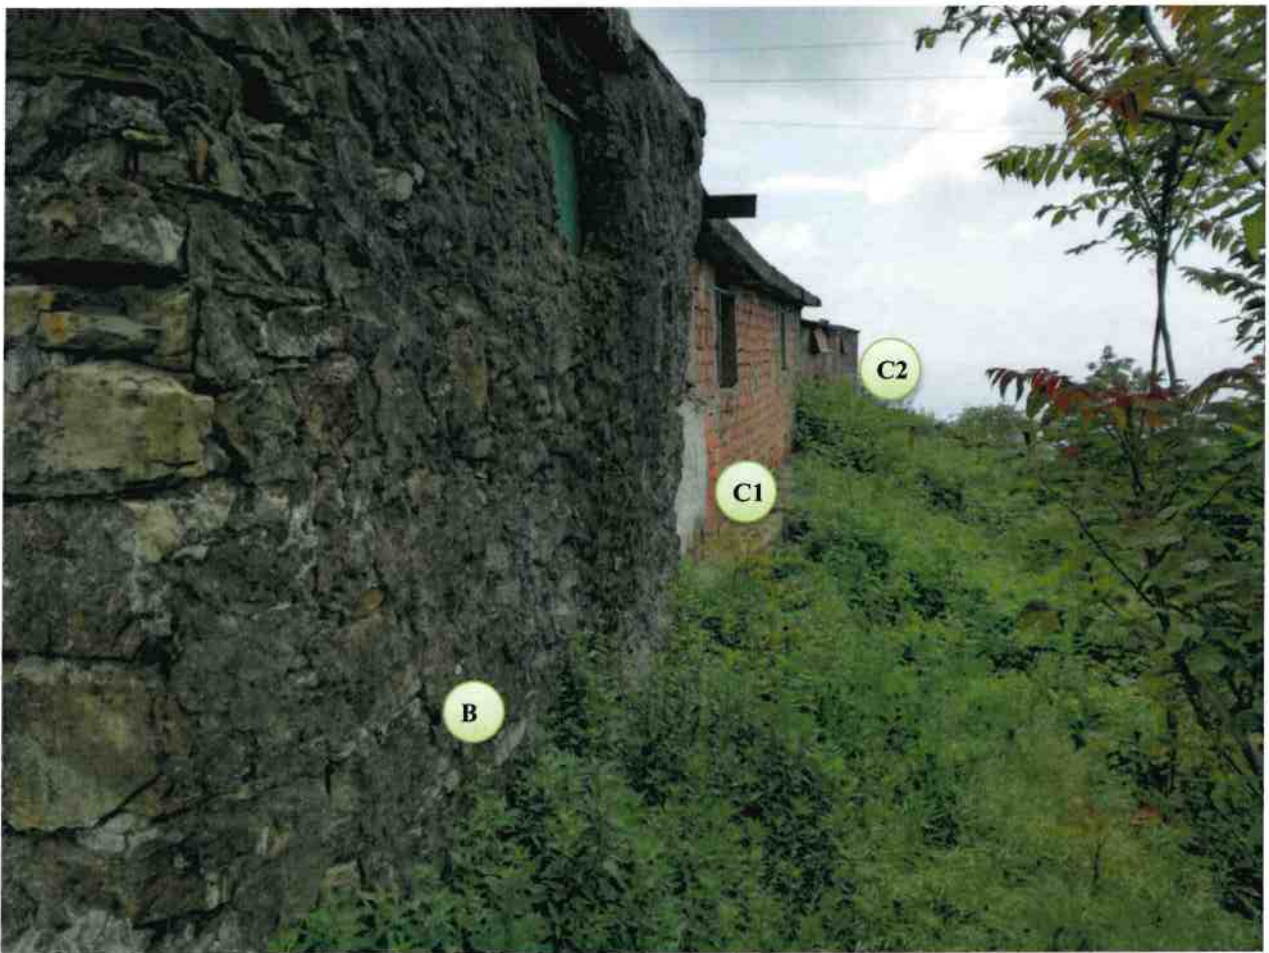
Fig. 6 – Corpi di fabbrica da demolire visti da Nord

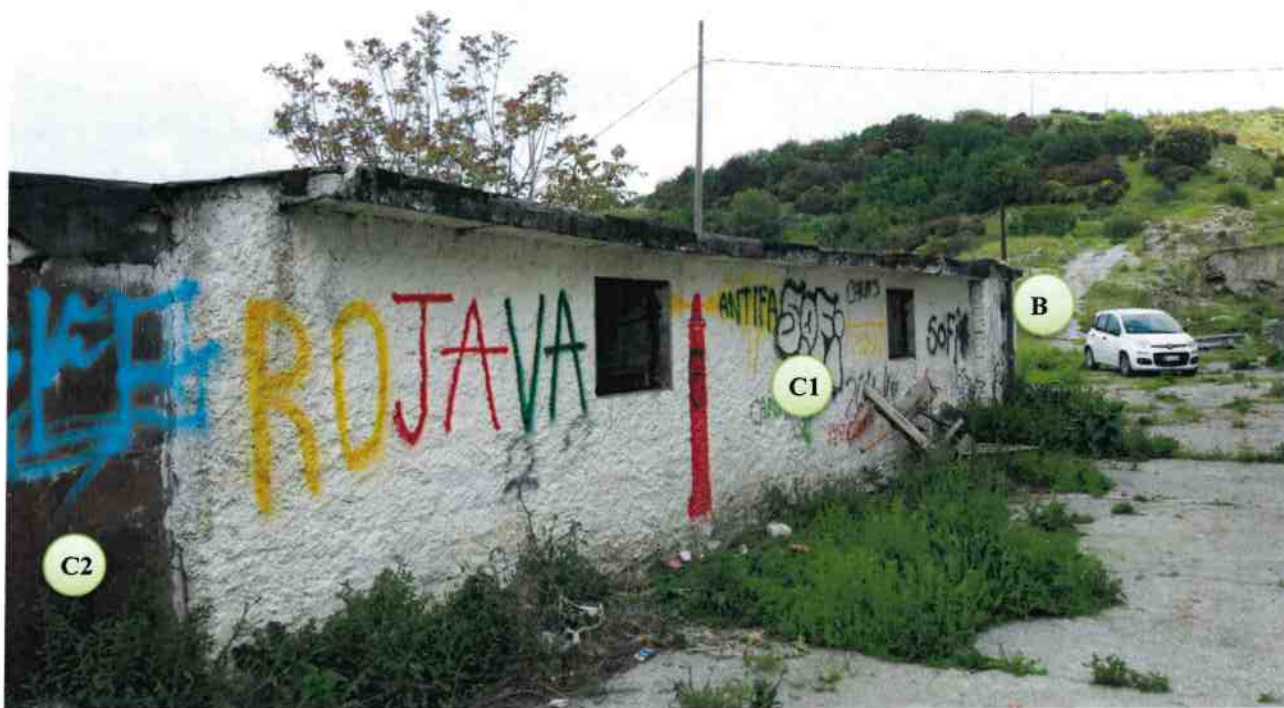
Fig. 7 – Corpi di fabbrica da demolire visti da Sud-Est

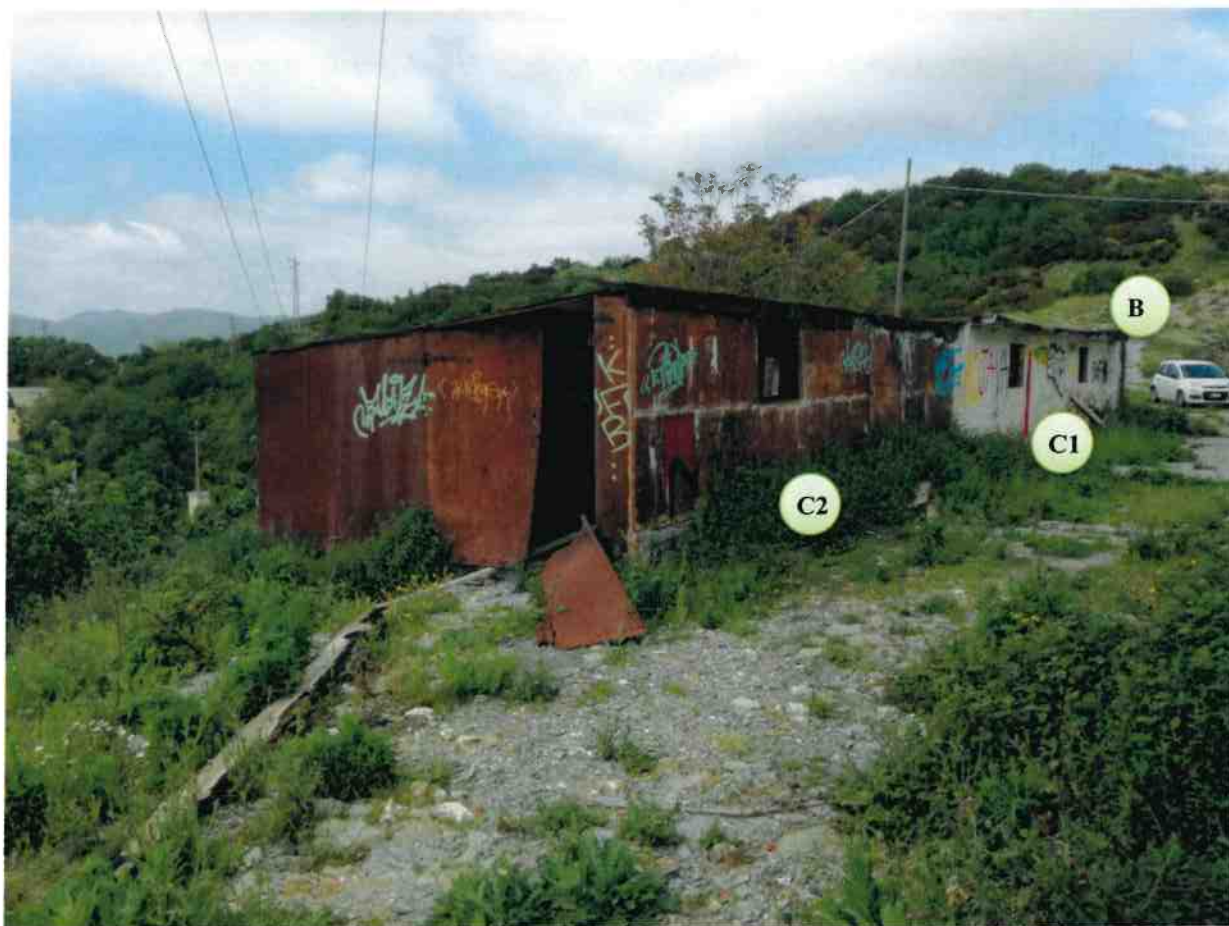
Fig. 8 – Corpi di fabbrica da demolire visti da Sud

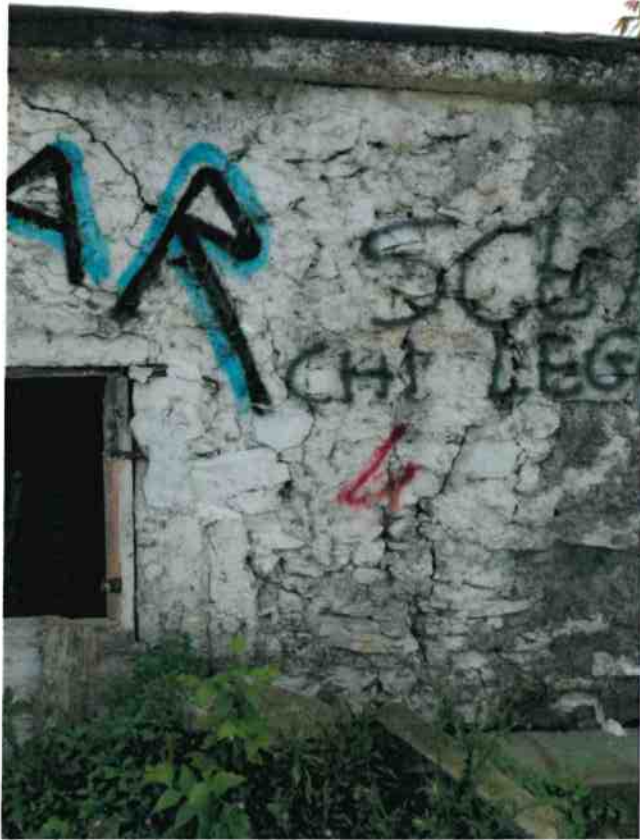
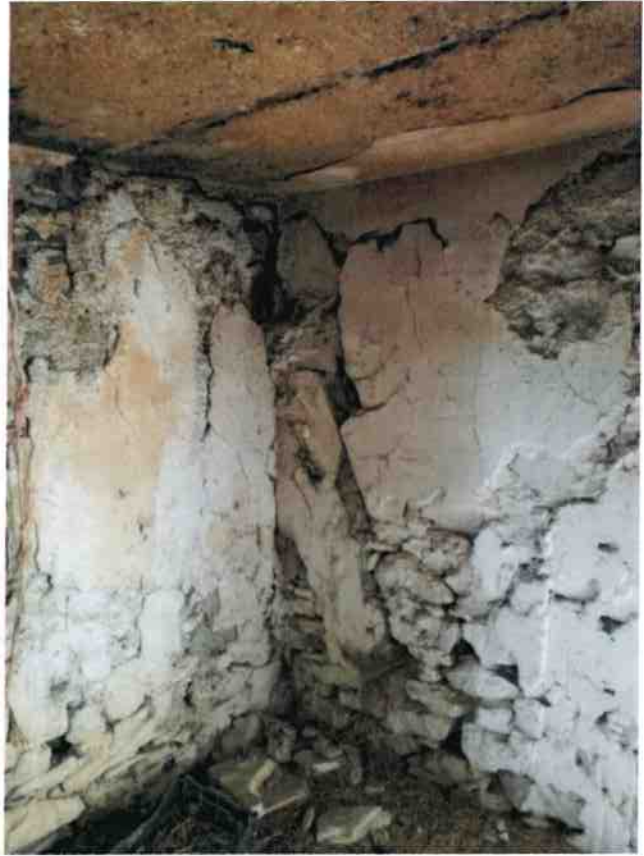
- ✓ **"B"** (cfr. figg. 3, 6, 9, 10, 11, 12 e 13): pianta trapezoidale con base maggiore di 5,50 m, base minore 4,53 m, altezza 3,80 m; costituito da due locali contigui delimitati quello a Ovest da murature con spessore di circa 42 cm in pietra su tutti e 4 i lati, quello a Est da murature con spessore di circa 16 cm in mattoni sui tre lati che si addossano al muro interno in pietra; l'altezza interna del locale è di circa 202 cm, la soletta di copertura è in calcestruzzo con spessore di circa 20 cm;
le murature risultano gravemente fessurate (cfr. figg. 9, 10 e 11) e gli architravi sulla muratura interna al corpo B e sui varchi di comunicazione con il corpo di fabbrica C1 presentano fessurazioni passanti in mezzeria (cfr. figg. 12 e 13, rispettivamente); lo stabilità generale del manufatto è compromessa talché non si può escludere un suo collasso anche a breve tempo;
come evidenziato dalle zone annerite anche il corpo di fabbrica B è stato interessato dal recente incendio;

Fig. 9 – Angolo a Nord-Ovest del corpo di fabbrica B visto all'esterno e all'interno

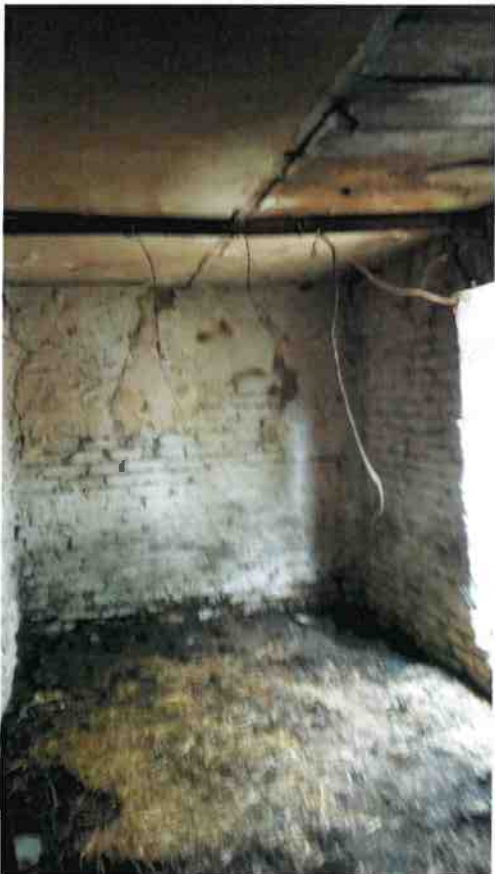
Fig. 10 – Parete divisoria interna del corpo di fabbrica B vista da Sud-Est

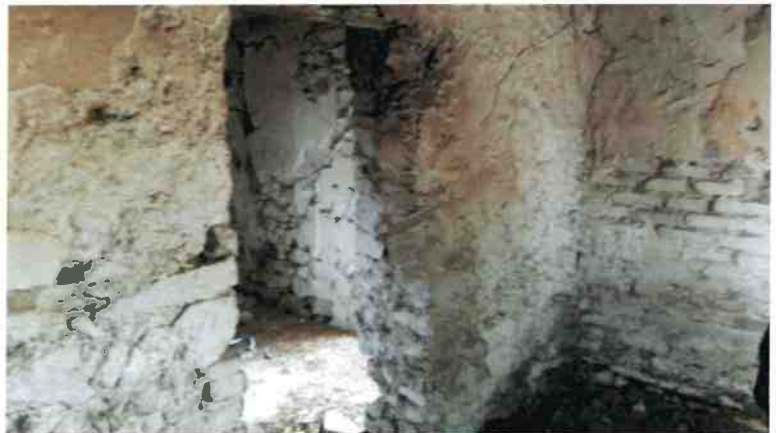
Fig. 11 – Interno angolo a Nord-Est del corpo di fabbrica B visto da Sud-Ovest

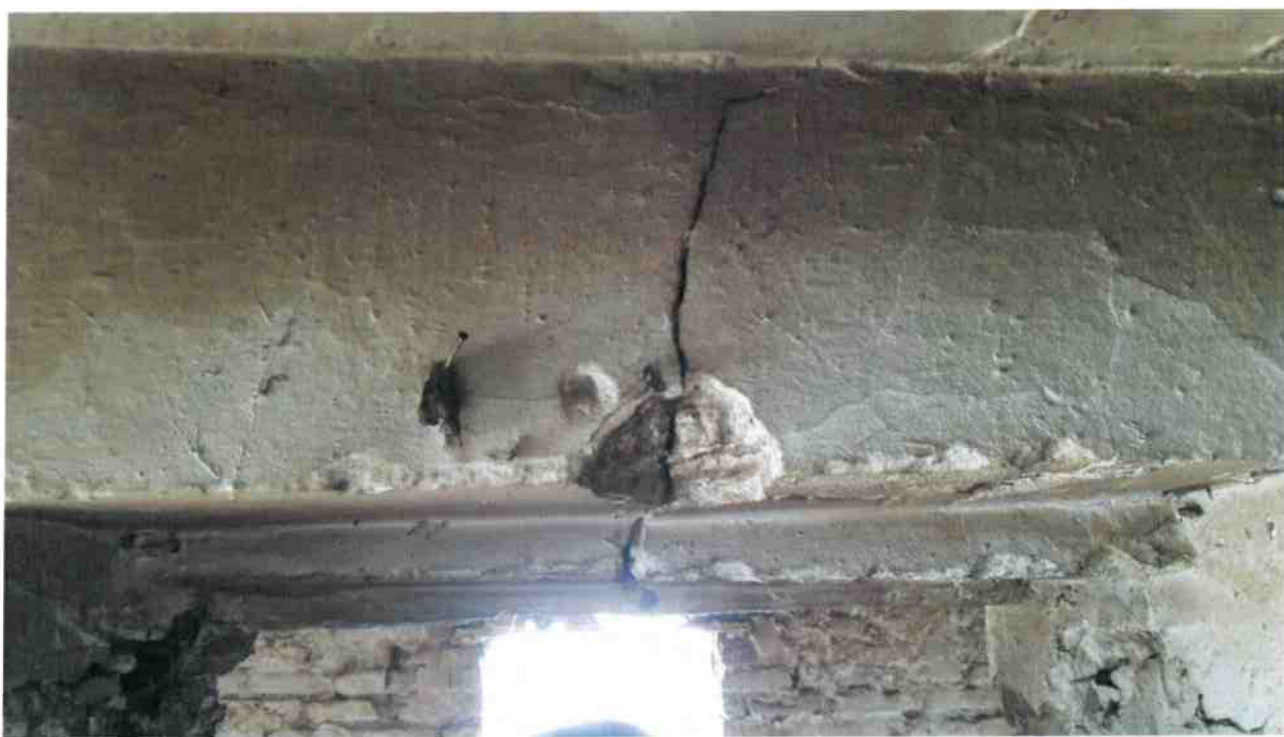
Fig. 12 – Architrave muro interno corpo di fabbrica B visto da Ovest

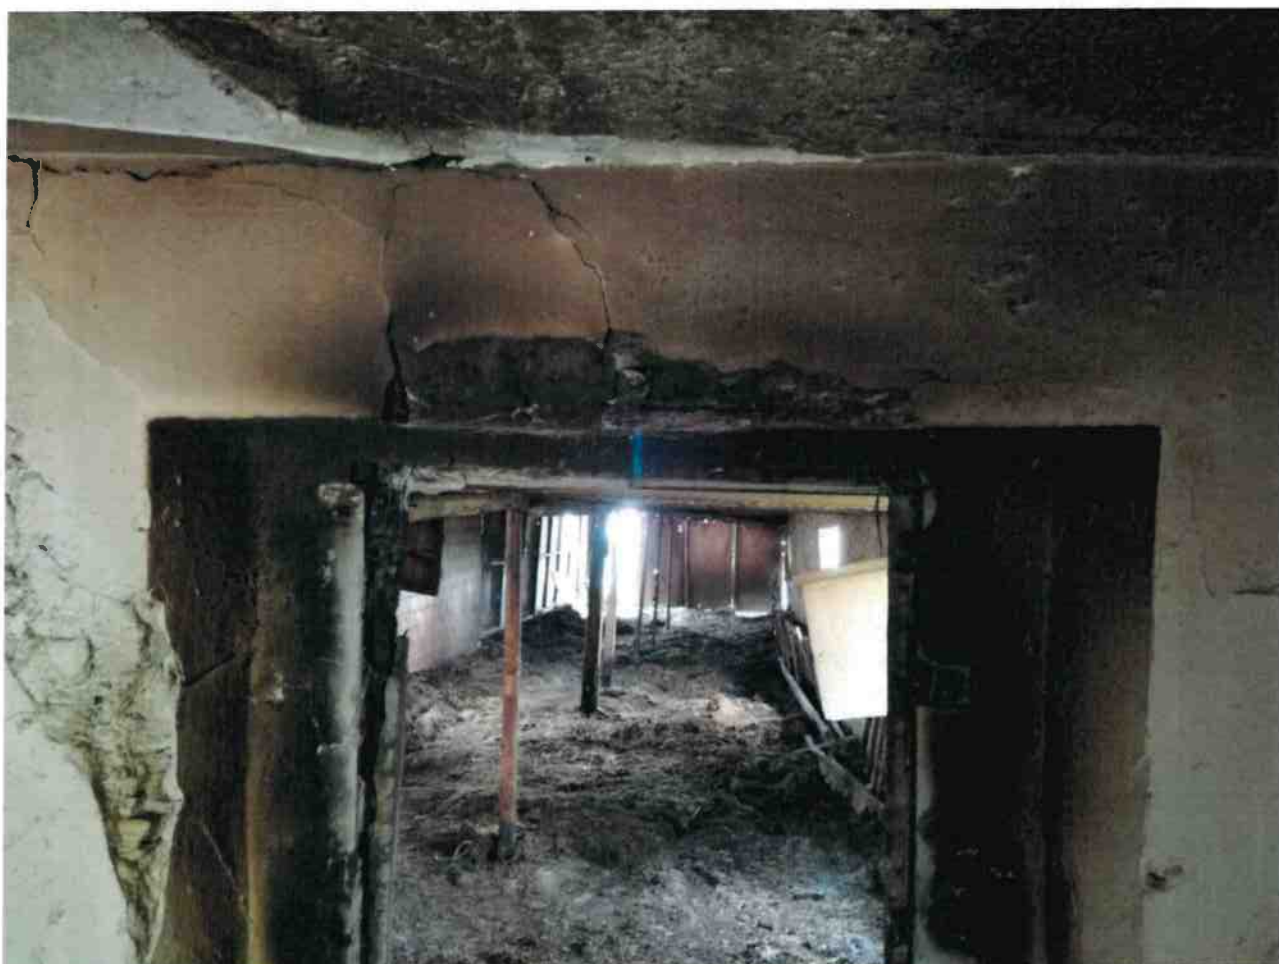
Fig. 13 – Architravi muro di separazione tra corpi di fabbrica B e C1 visto da Nord

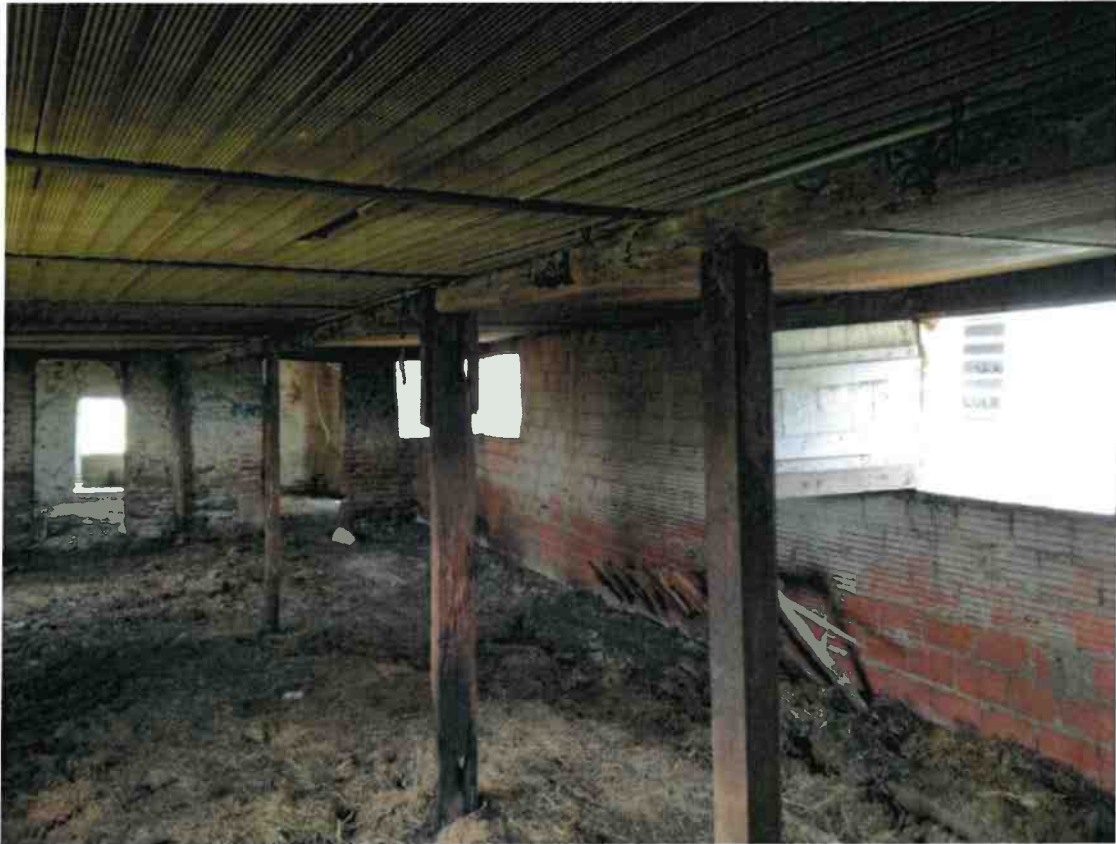
- ✓ **"C1"** (cfr. figg. 3, 4, 5, 6, 7, 14, 15, 16, 17 e 21): pianta trapezoidale con base maggiore di 4,53 m, base minore 4,00 m, altezza 10,80 m; costituito da un unico locale delimitato a Ovest ed a Est da murature con spessore di circa 14 cm in mattoni; l'altezza interna del locale è di circa 195 cm, la soletta di copertura è in laterocemento con spessore di circa 15 cm;
le colonne in legno sono state interessate dall'incendio e presentano diverse porzioni (cfr. figg. 14, 16 e 17) annerite e parzialmente consumate dal fuoco; considerata la già originaria precarietà della tipologia costruttiva adottata per questo corpo di fabbrica realizzato abusivamente, l'ulteriore indebolimento della struttura portante causato dall'incendio ne consiglia un'immediata demolizione al fine di evitare pericoli per la pubblica e privata incolumità;

Fig. 14 – Interno corpi di fabbrica C1 visto da Sud

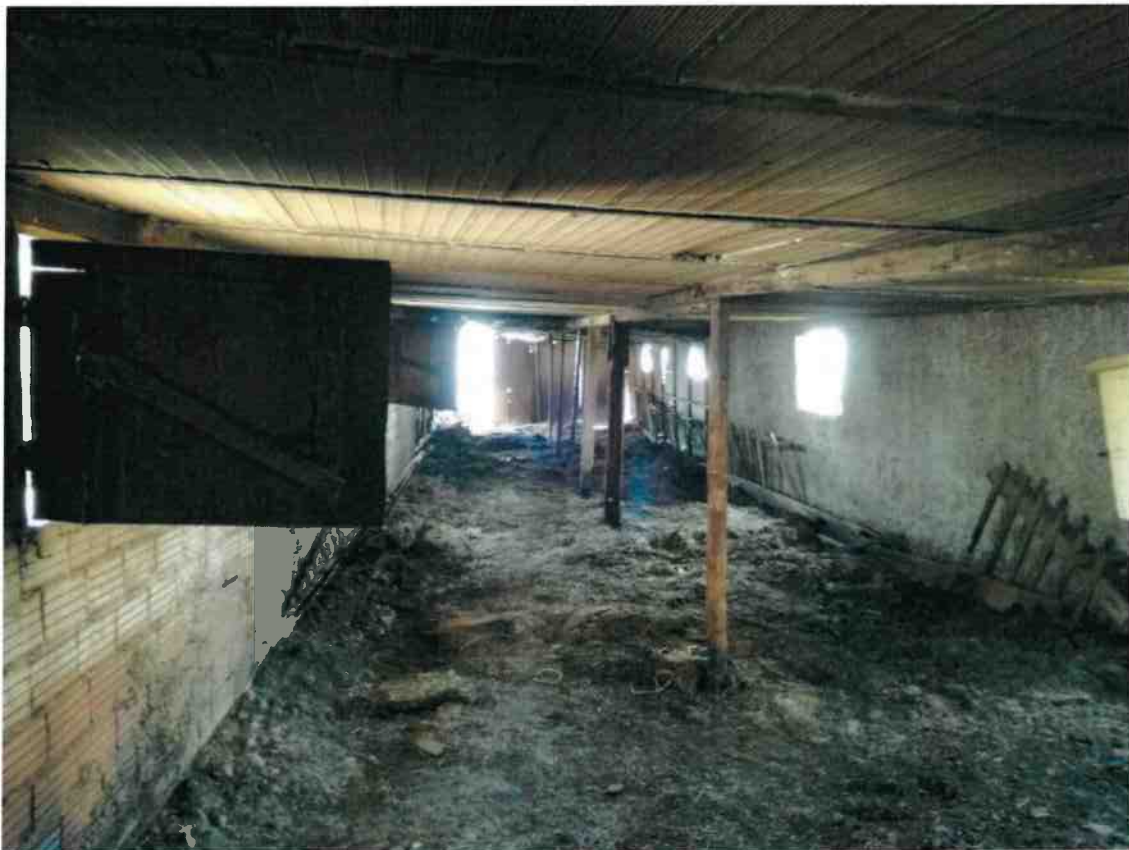
Fig. 15 – Interno corpi di fabbrica C1 visto da Nord

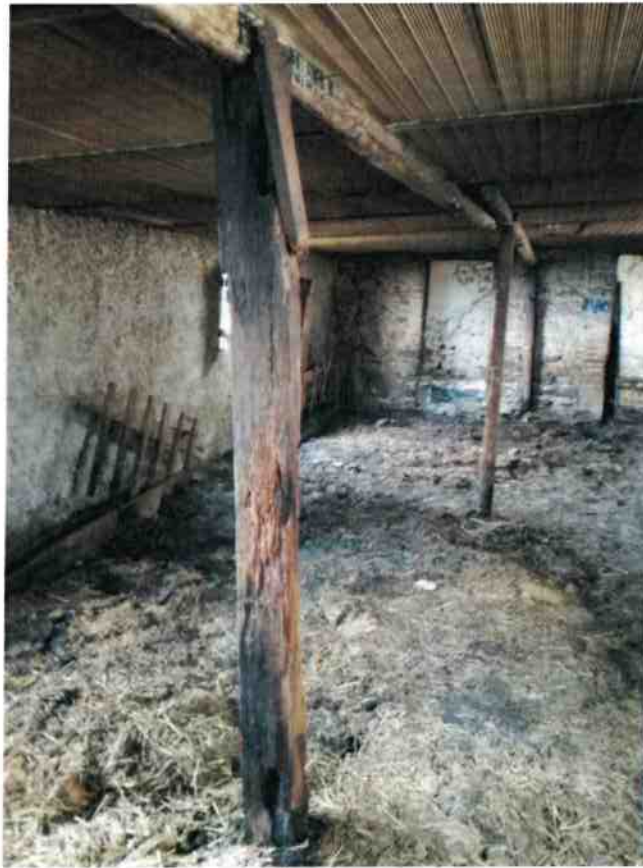
*Fig. 16 – Interno corpi di fabbrica C1 visto da Sud
Particolare stato attuale colonne in legno dopo l'incendio*

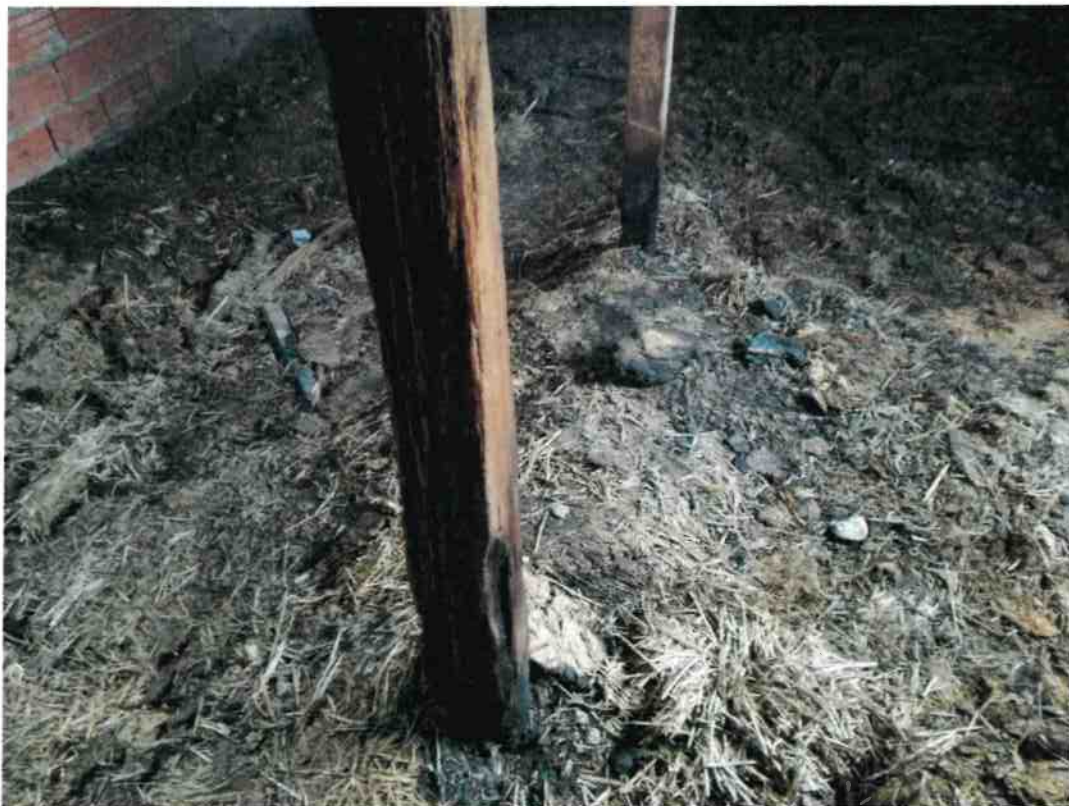
*Fig. 17 – Interno corpi di fabbrica C1 visto da Nord
Particolare stato attuale colonne in legno dopo l'incendio*

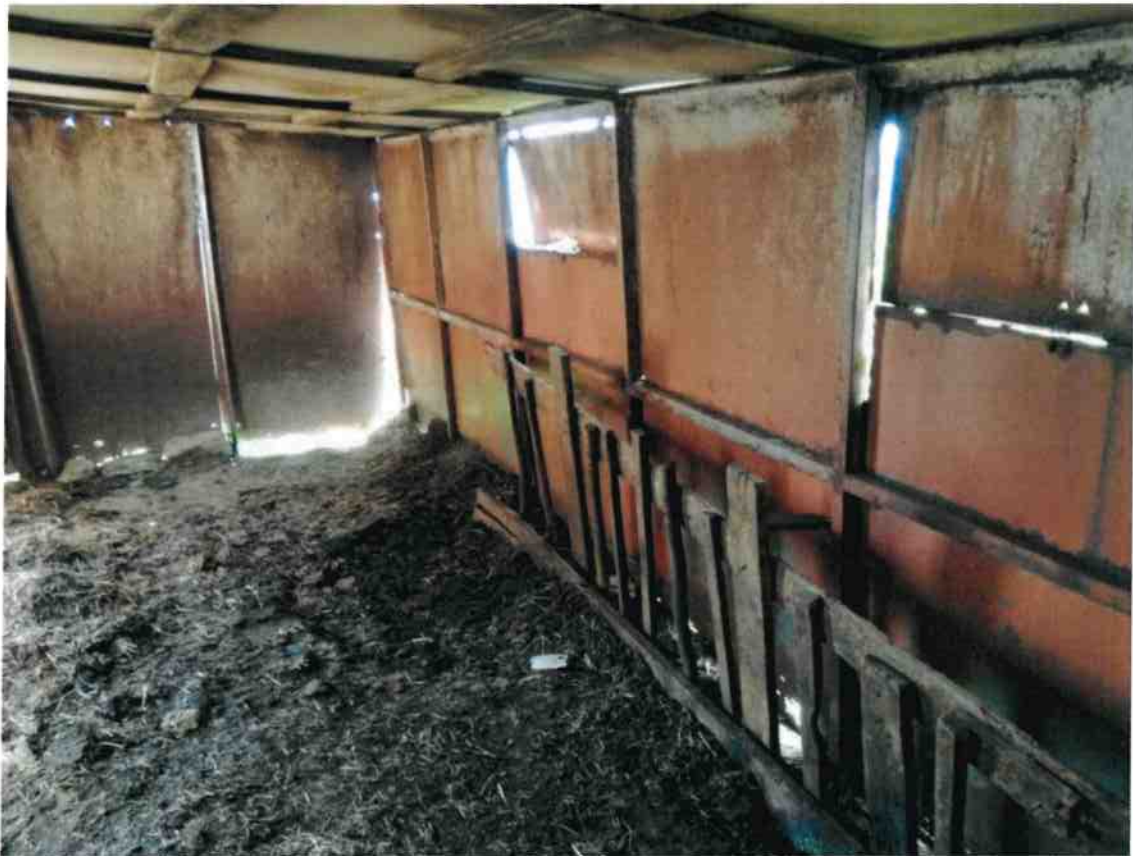
- ✓ **"C2"** (cfr. figg. 4, 5, 8, 18, 19, 20 e 21): pianta pressochè rettangolare con lati di circa 4,00x 8,00 m; costituito da un unico locale delimitato da lamiere metalliche su intelaiatura in ferro; l'altezza interna del locale è di circa 210 cm;
il locale è stato interessato dall'incendio come evidente dalla presenza di steccati il legno bruciati (cfr. figg. 18 e 19); le lamiere di tamponamento risultano in parte sconnesse dall'intelaiatura in ferro, talché in caso di vento risulta probabile il loro definitivo distacco;
all'originaria precarietà della tipologia costruttiva adottata per questo corpo di fabbrica realizzato abusivamente, lo stato delle colonne portanti in ferro completamente corrose alla base (cfr. fig. 20) ne consigliano un'immediata demolizione al fine di evitare pericoli per la pubblica e privata incolumità.

Fig. 18 – Interno corpi di fabbrica C2 visto da Nord

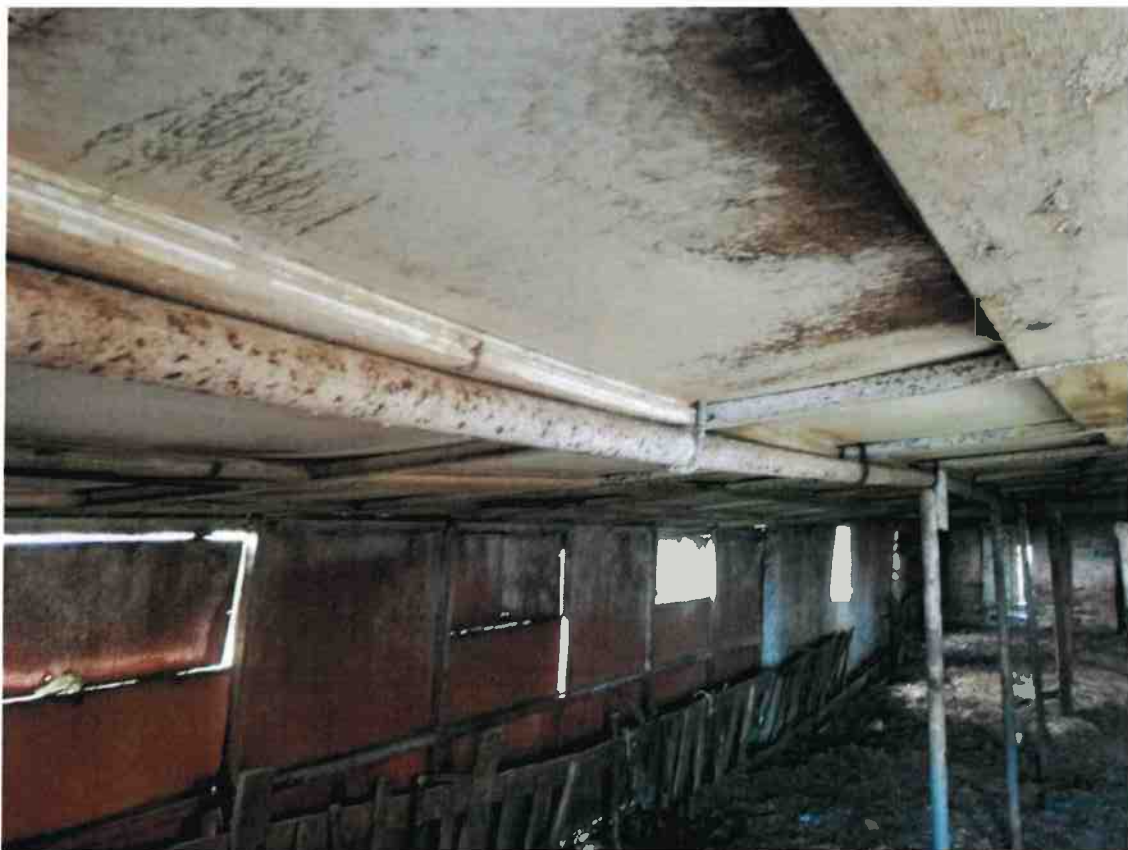
Fig. 19 – Interno corpi di fabbrica C2 visto da Sud

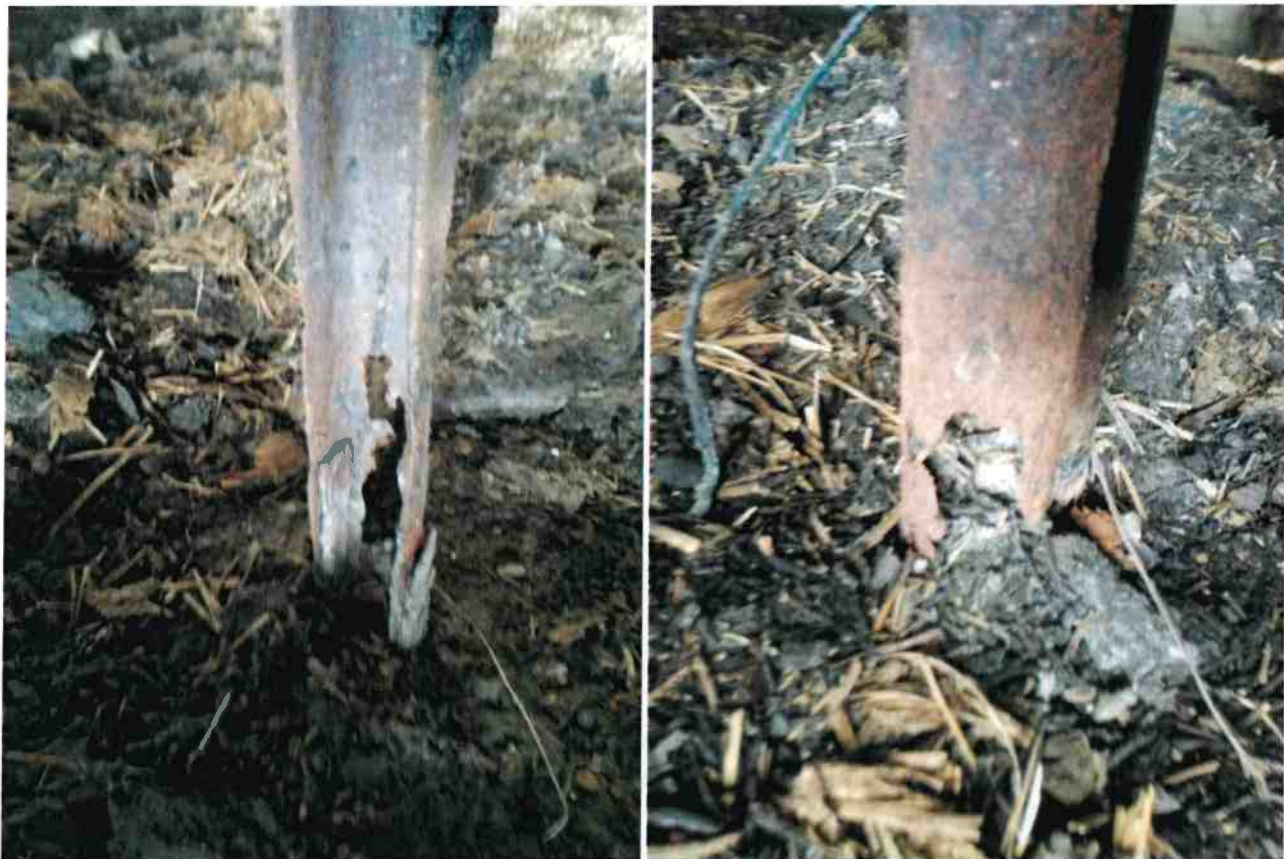
Fig. 20 – Interno corpi di fabbrica C2 – Stato attuale piede colonne in ferro

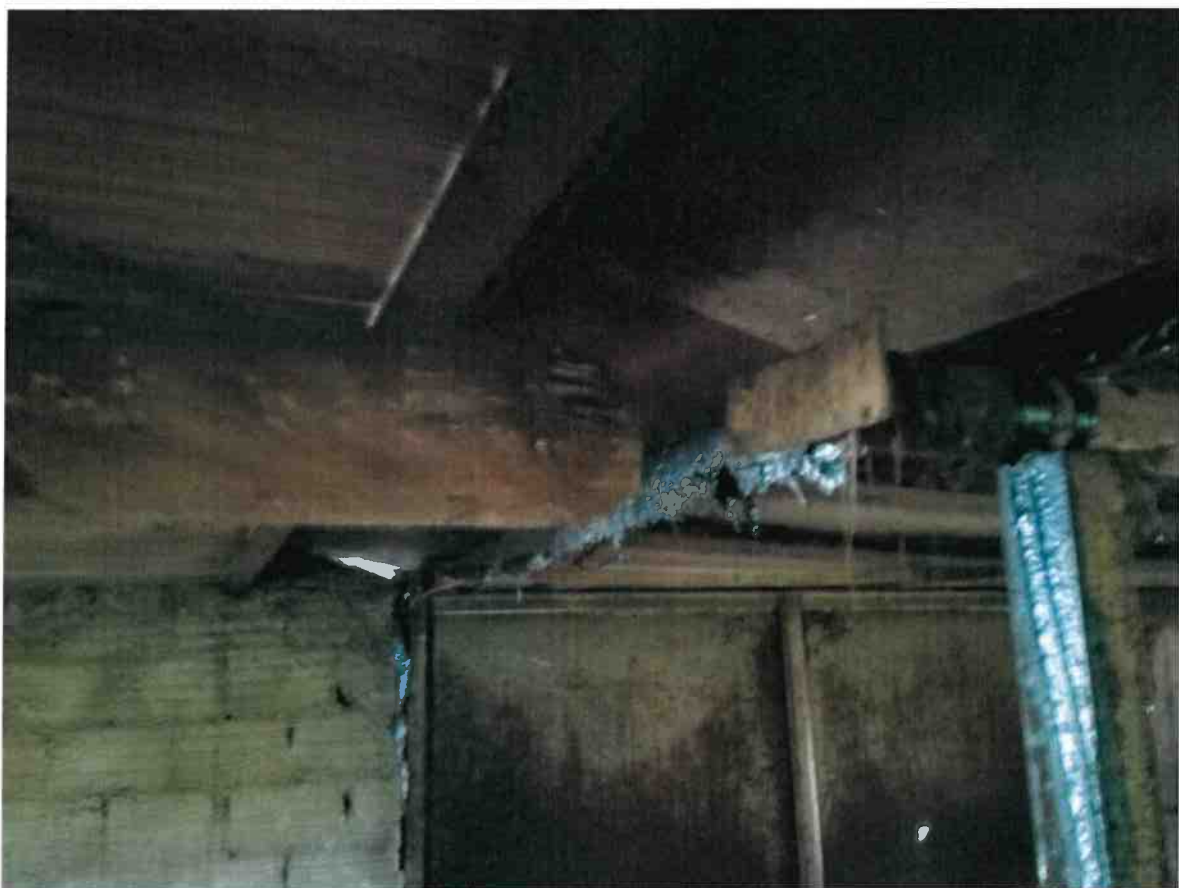
Fig. 21 – Particolare connessione tra corpi di fabbrica C1 e C2 (visto da Ovest)
