RELAZIONE TECNICA

PROGETTO DI DEMOLIZIONE FABBRICATI

**Immobile devoluto allo Stato per debiti di imposta per la quota di ½ - “Ex proprietà Baldù Maria” sito in Comune di Lugo (Ra) - località Voltana via Fiumazzo n. 602-604
Scheda RAB1054**

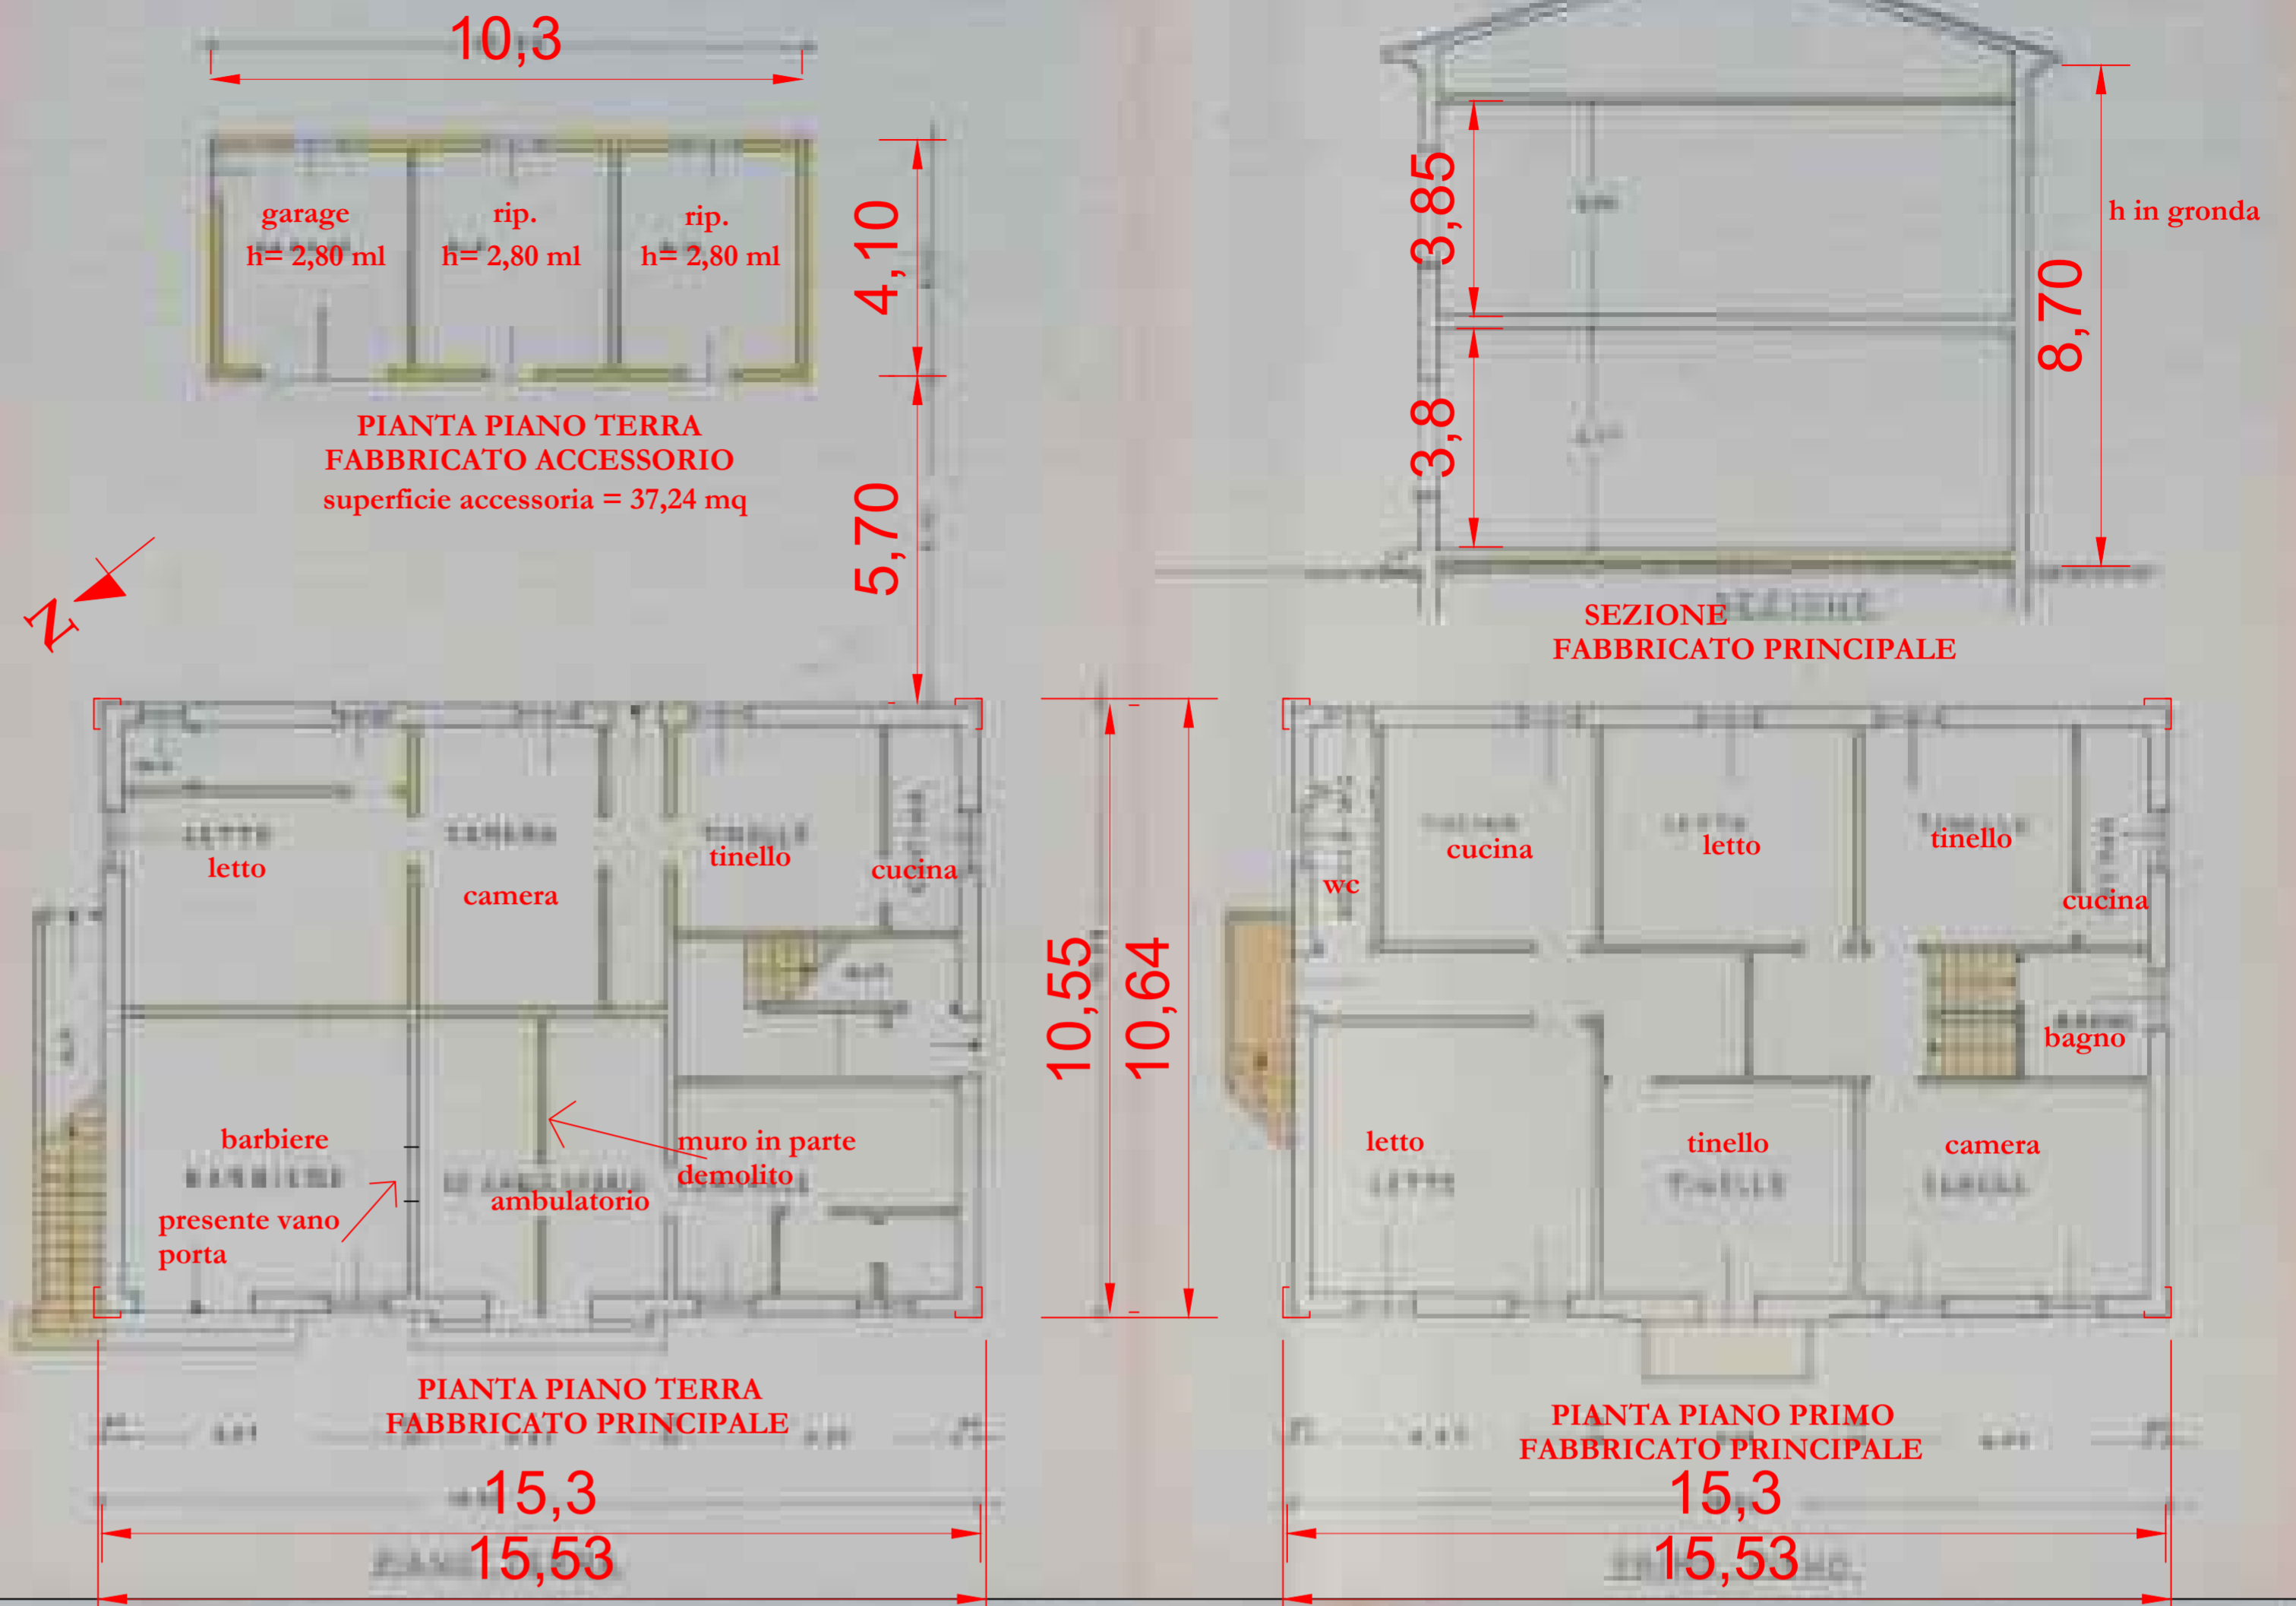
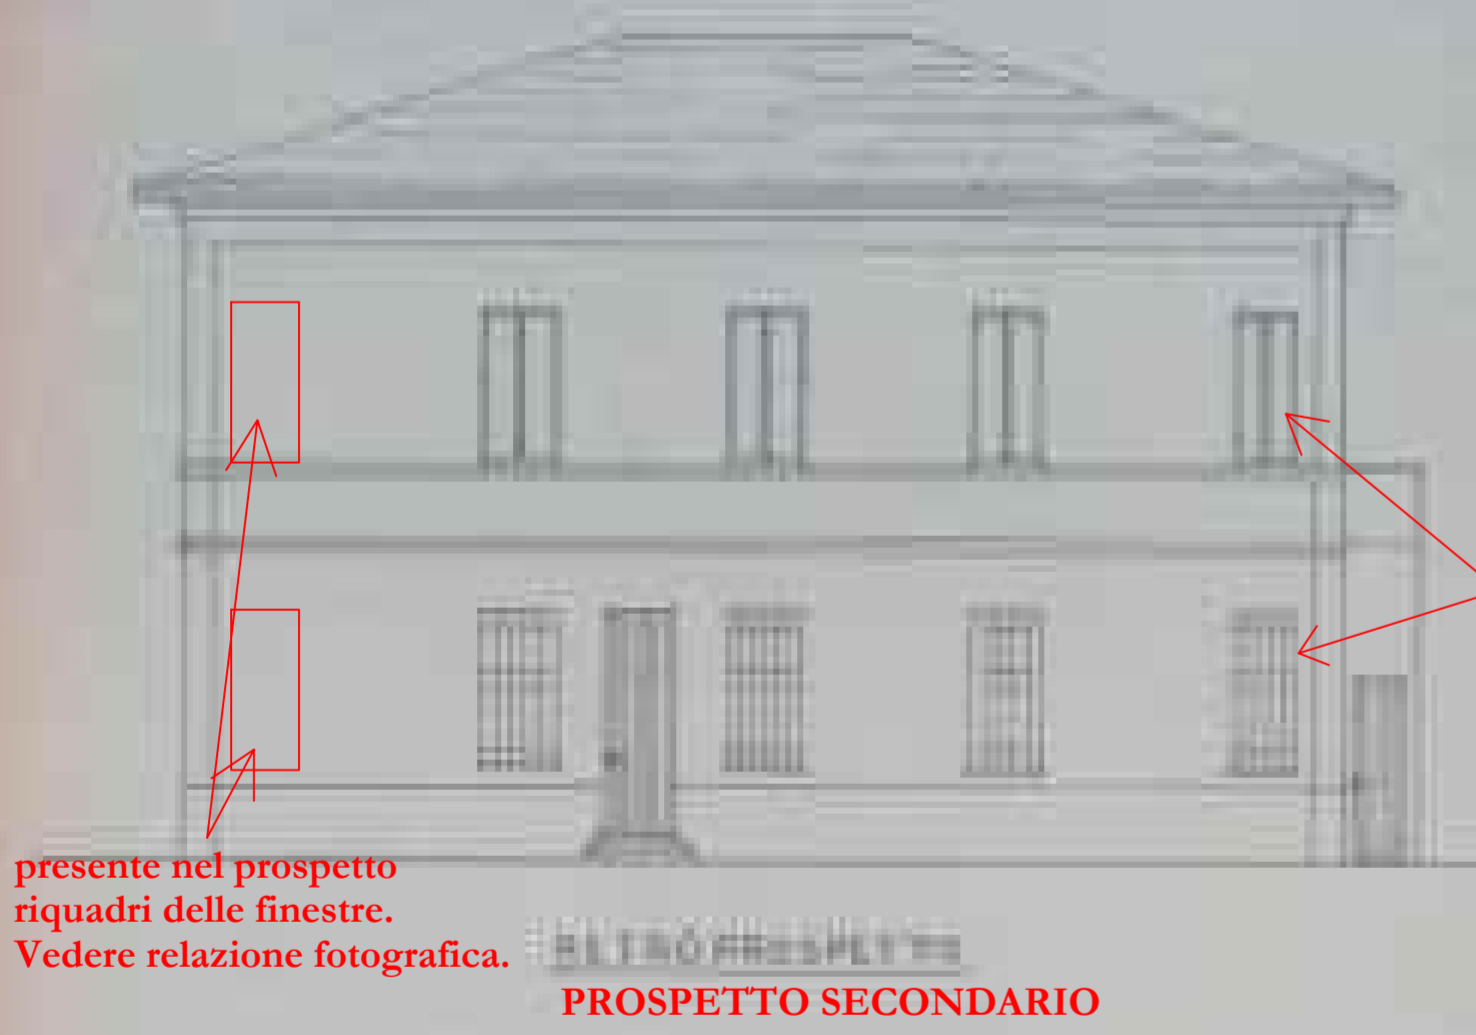
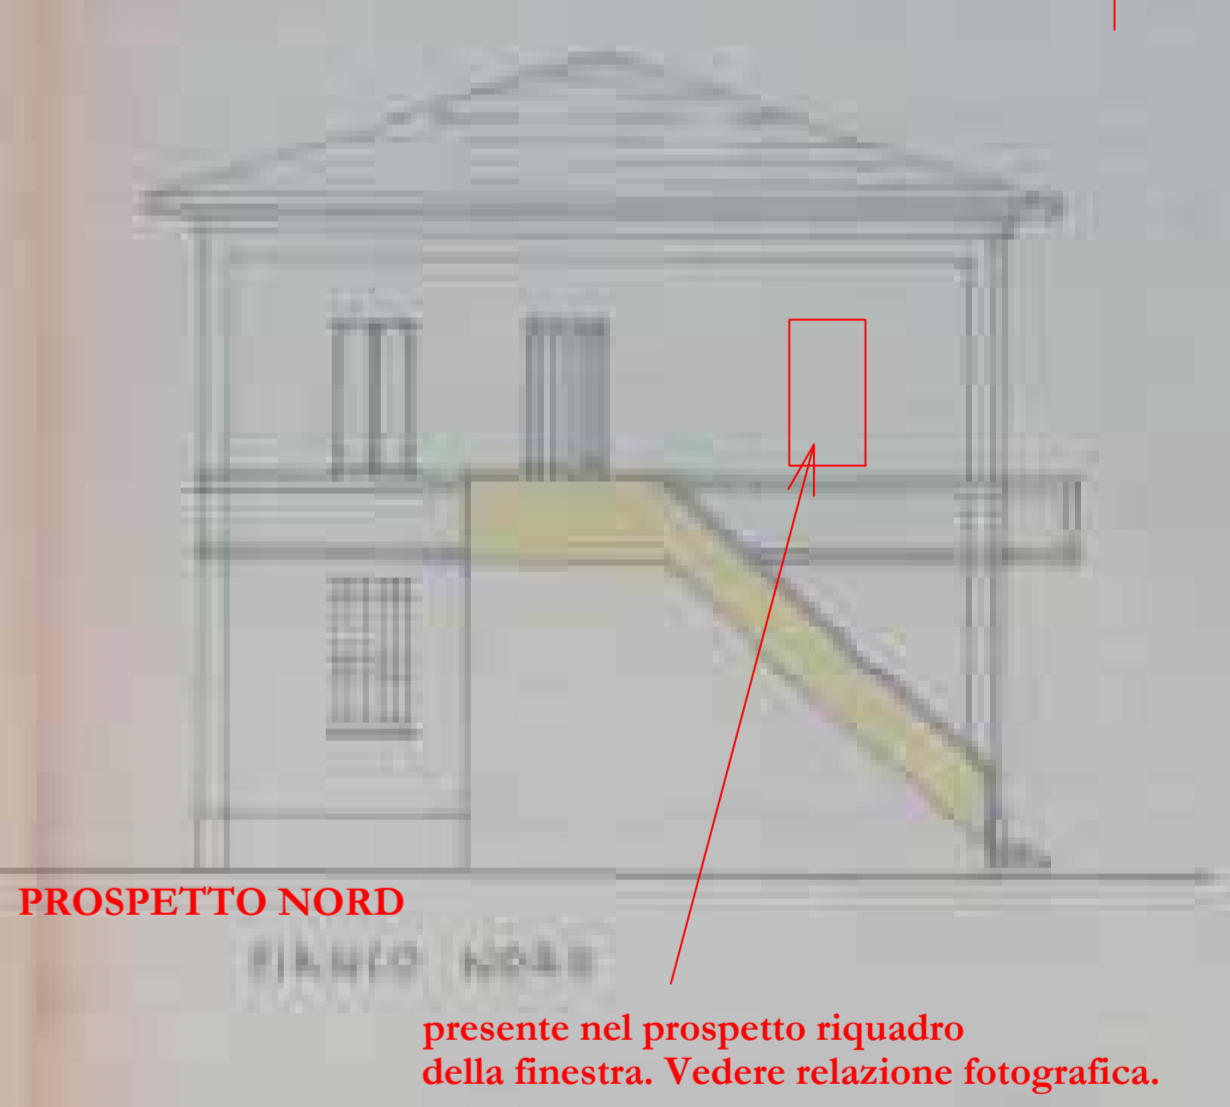
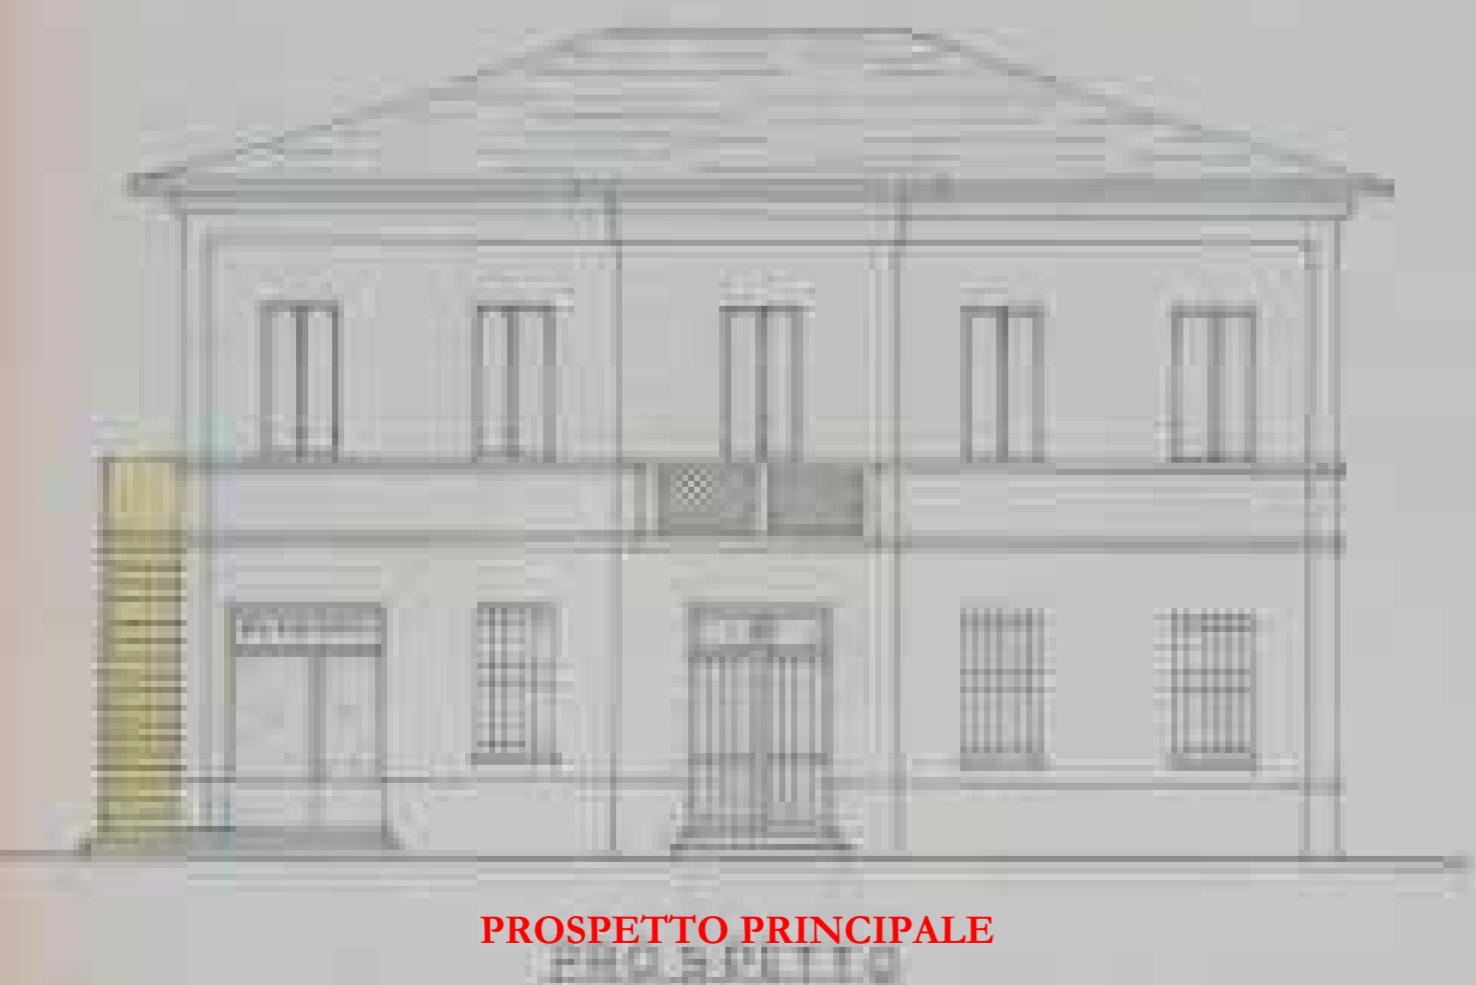
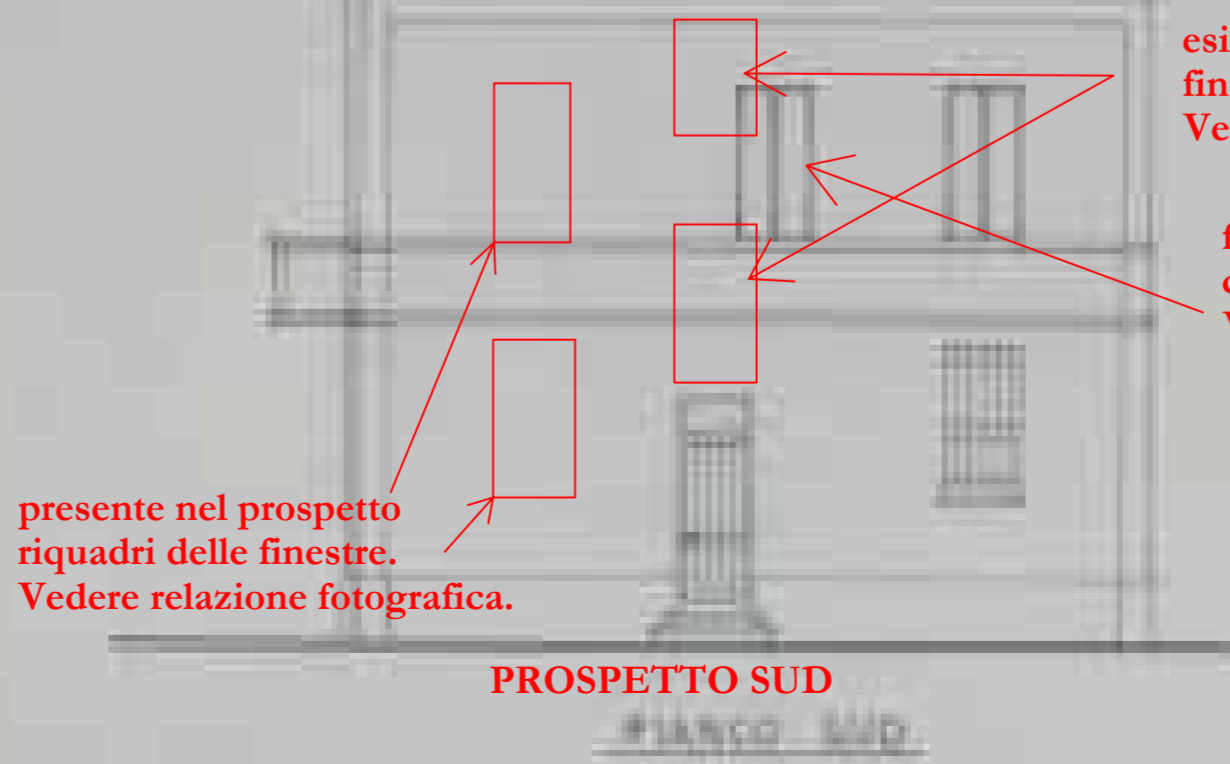
TITOLO TAVOLA **STATO ATTUALE e DIFFORMITA' CON STATO LEGITTIMO**

Si ripropone lo stato dell'immobile come da planimetrie presenti agli atti - anno 1965. Si precisa che non si rilevano differenze nelle volumetrie e nelle consistenze planimetriche, mentre sono riscontrabili lievi variazioni di distribuzione interna degli ambienti e modifiche ai prospetti laddove risultano murate alcune aperture e difformità tra planimetrie e prospetti. Quanto sopra è visibile nella relazione fotografica.
