AGENZIA DEL DEMANIO

SERVIZIO DI VALUTAZIONE DELLA SICUREZZA
STRUTTURALE PRESSO L'IMMOBILE EX
CASERMA CAVALLI SITO IN NOVARA ALLA VIA
FRANCESCO FERRUCCI N° 4
CIG: 7051476613

REV.	DESCRIZIONE	REDATTO	VERIFICATO	APPROVATO	DATA
	RELAZIONE DEFINITIVA SULLO STATO DI FATTO	MF	MT	MT	20/05/2019

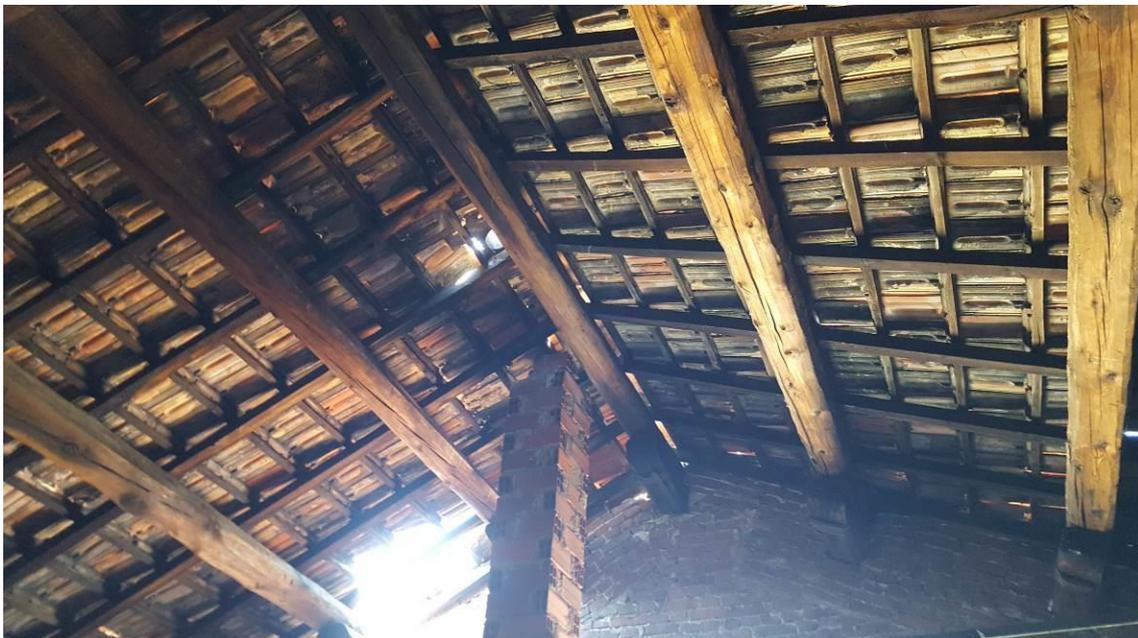
Figura 3: Vista interna Copertura Palazzina treno

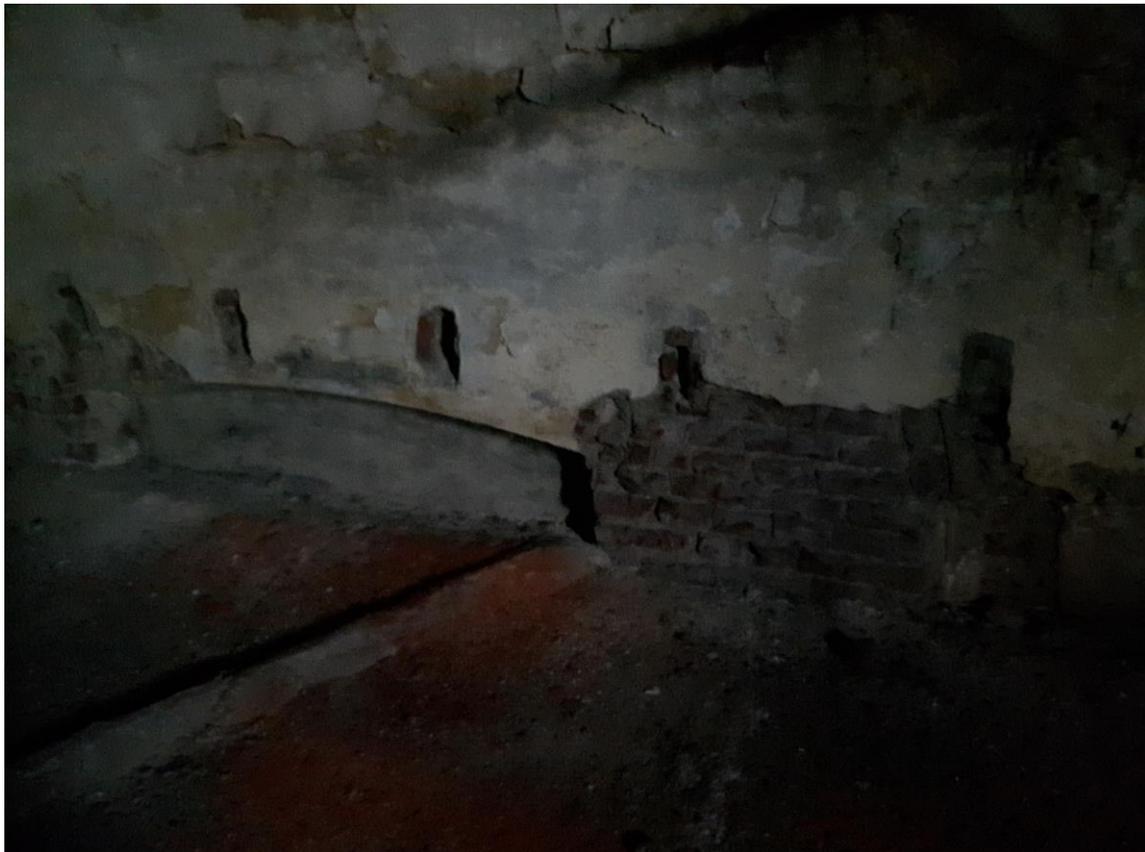
Nella parte di lunghezza maggiore della palazzina Magazzino (la parte vincolata dalla Soprintendenza) si è notato il residuo del precedente solaio. Nella figura seguente è infatti evidente come il solaio originario fosse ad una altezza appena superiore ai fori delle finestre.

Figura 6: Identificazione del vecchio ammorsamento del solaio originario

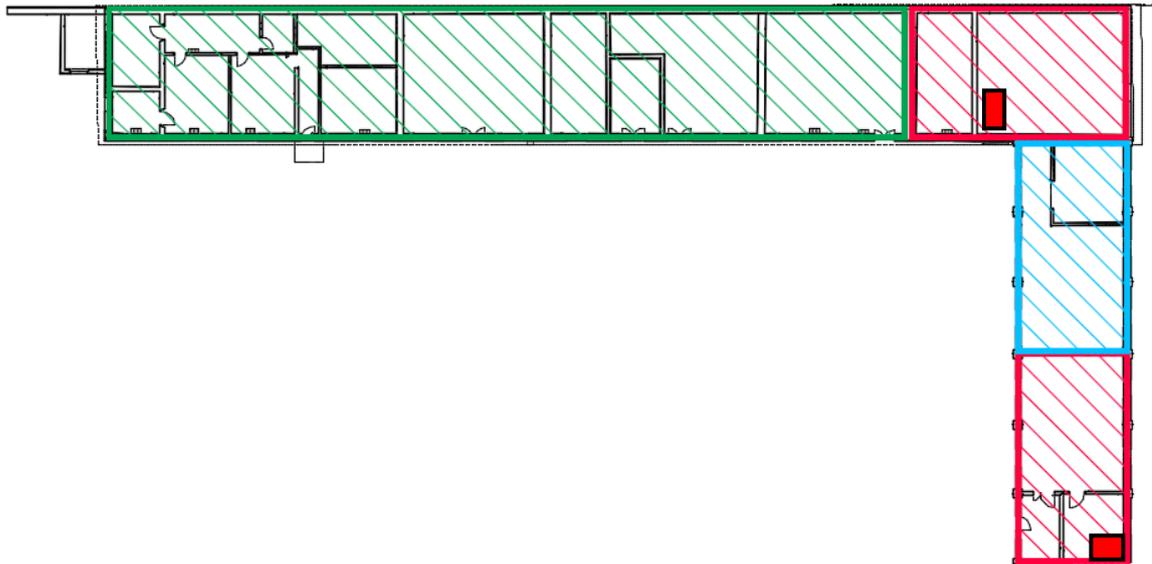
Le coperture della palazzina Magazzino (fabbricato NO0044013) non sono state ispezionate se non limitatamente. Le caratteristiche della copertura sono state ipotizzate sulla base della parte ispezionabile, non si è però potuto determinare in nessun modo lo stato di degrado delle aree mancanti. L'ispezione delle aree illustrate in rosso nella figura seguente è stata effettuata accedendo tramite delle botole (identificate dai rettangoli rossi): le parti non ispezionate non risultano in alcun modo accessibili per mancanza di botole di accesso (area verde) e presenza di impianti e altri materiali che impediscono il passaggio tra le travi di copertura (area azzurra). L'ispezione che si è potuta eseguire in tali solai corrisponde a dei microcarotaggi al fine di identificare i materiali costituenti e i relativi spessori.

Figura 7: Identificazione delle uniche aree ispezionabili della copertura della Palazzina Magazzino (in rosso).

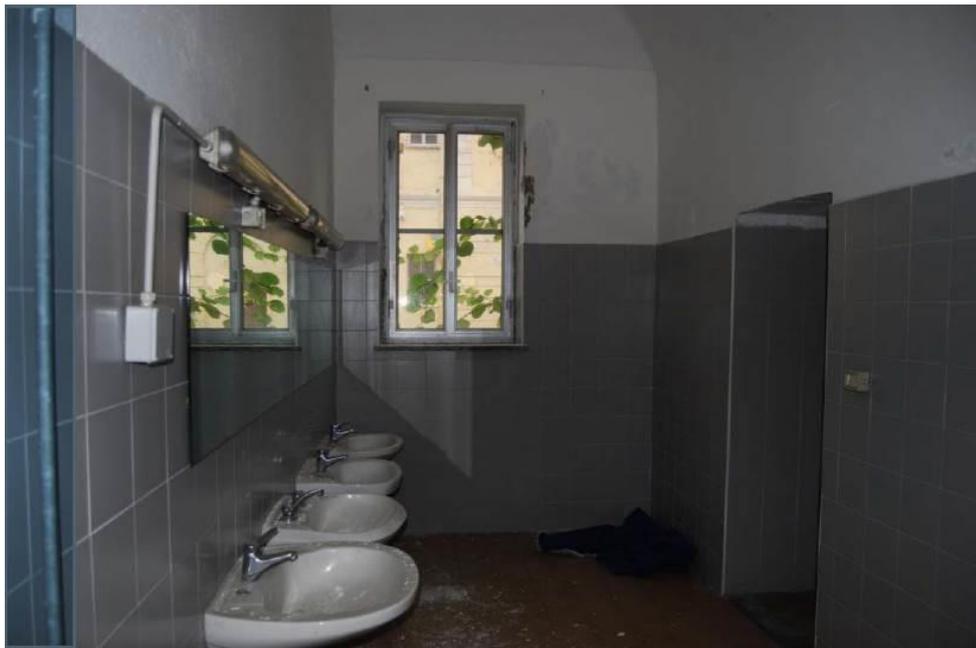
Dalla verifica visiva degli edifici si è potuto rilevare che gli immobili sono dotati degli impianti idrici, sanitari, di riscaldamento, elettrici e telefonici. Gli stessi risultano in stato di degrado. Non si conosce la loro attuale funzionalità in quanto risultano completamente disalimentati. Gli unici impianti identificati come funzionanti risultano essere due impianti idrici antincendio posti come indicato nella seguente figura:

Figura 15: Stato conservativo di alcuni servizi igienici

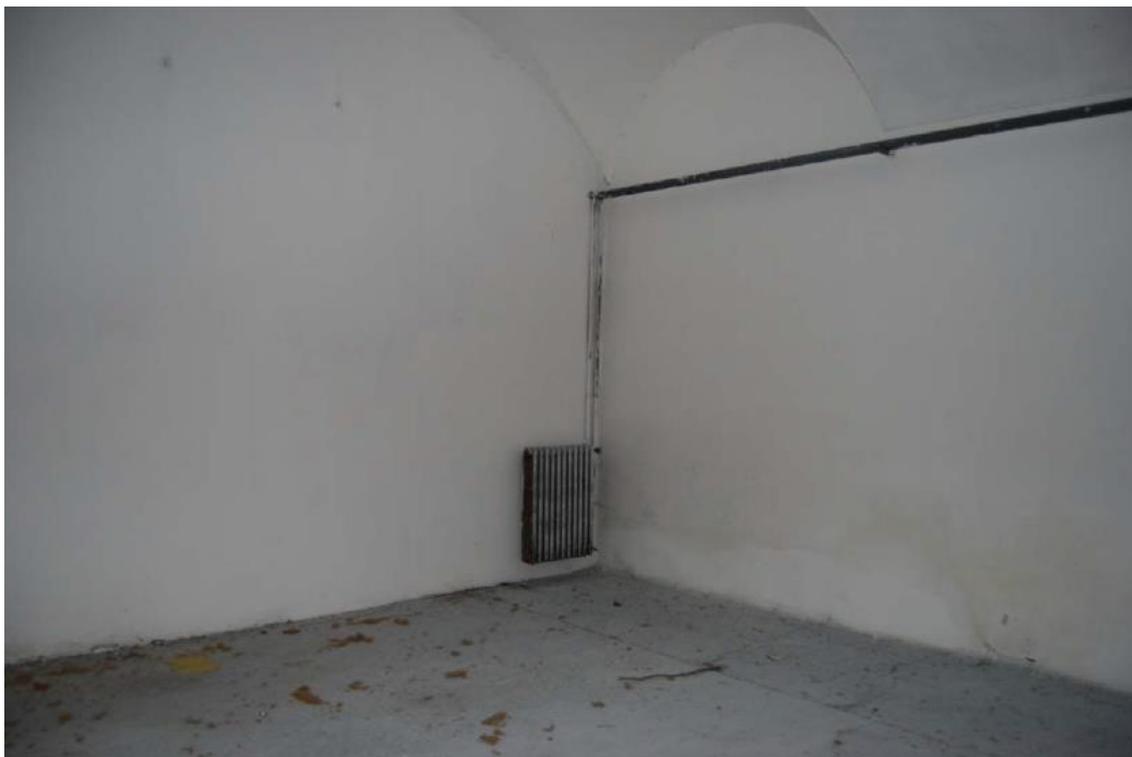
Figura 16: Stato attuale di alcuni termosifoni

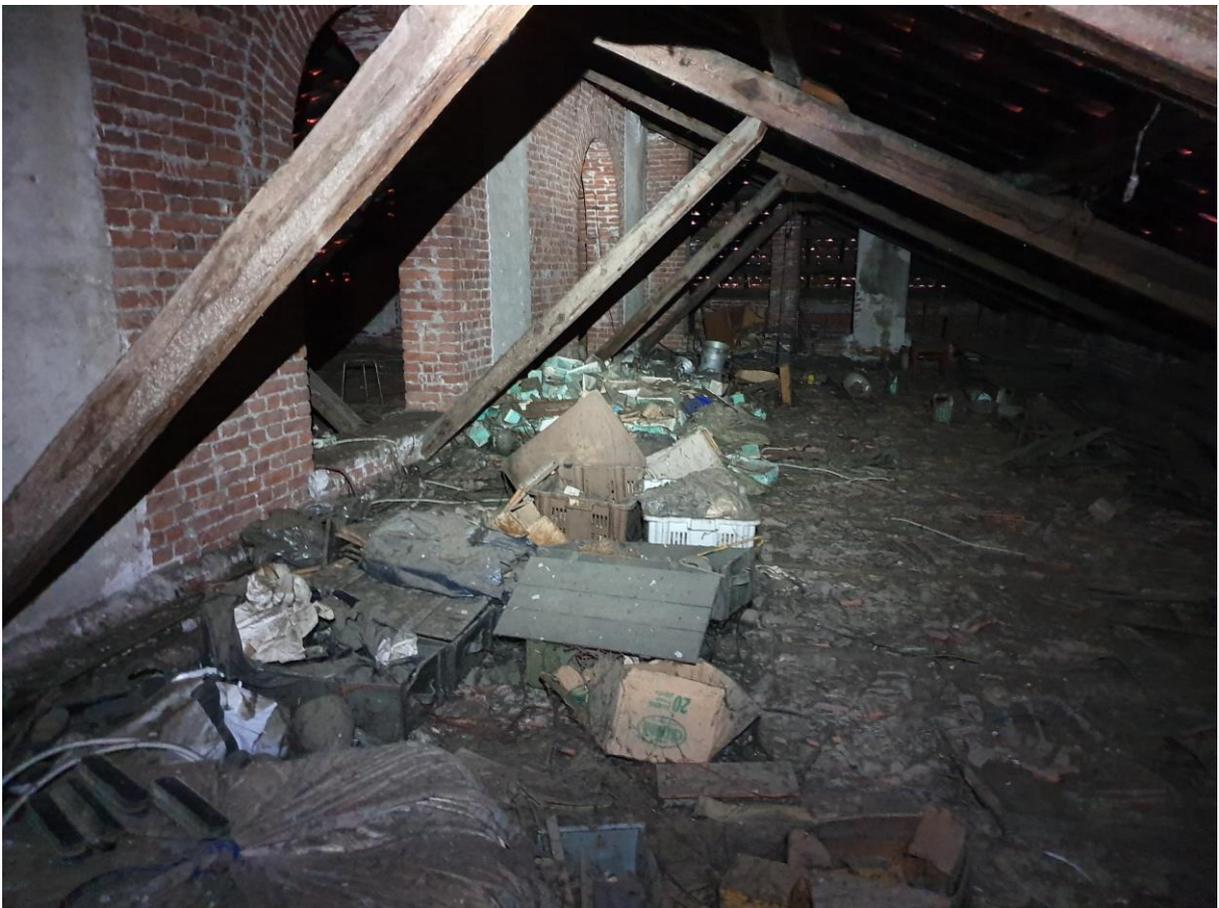
Gli unici sovraccarichi non strutturali individuati sono quelli relativi al sottotetto delle palazzine A, B, C e D. Nella palazzina D, oltre ad essere presente materiale costruttivo di scarto (punto comune a tutte le palazzine) sono state individuate alcuni elementi lignei (travi) che creano un forte sovraccarico puntuale.

Figura 19: Accumulo di materiale di scarto e rifiuti (palazzina D) nel sottotetto.

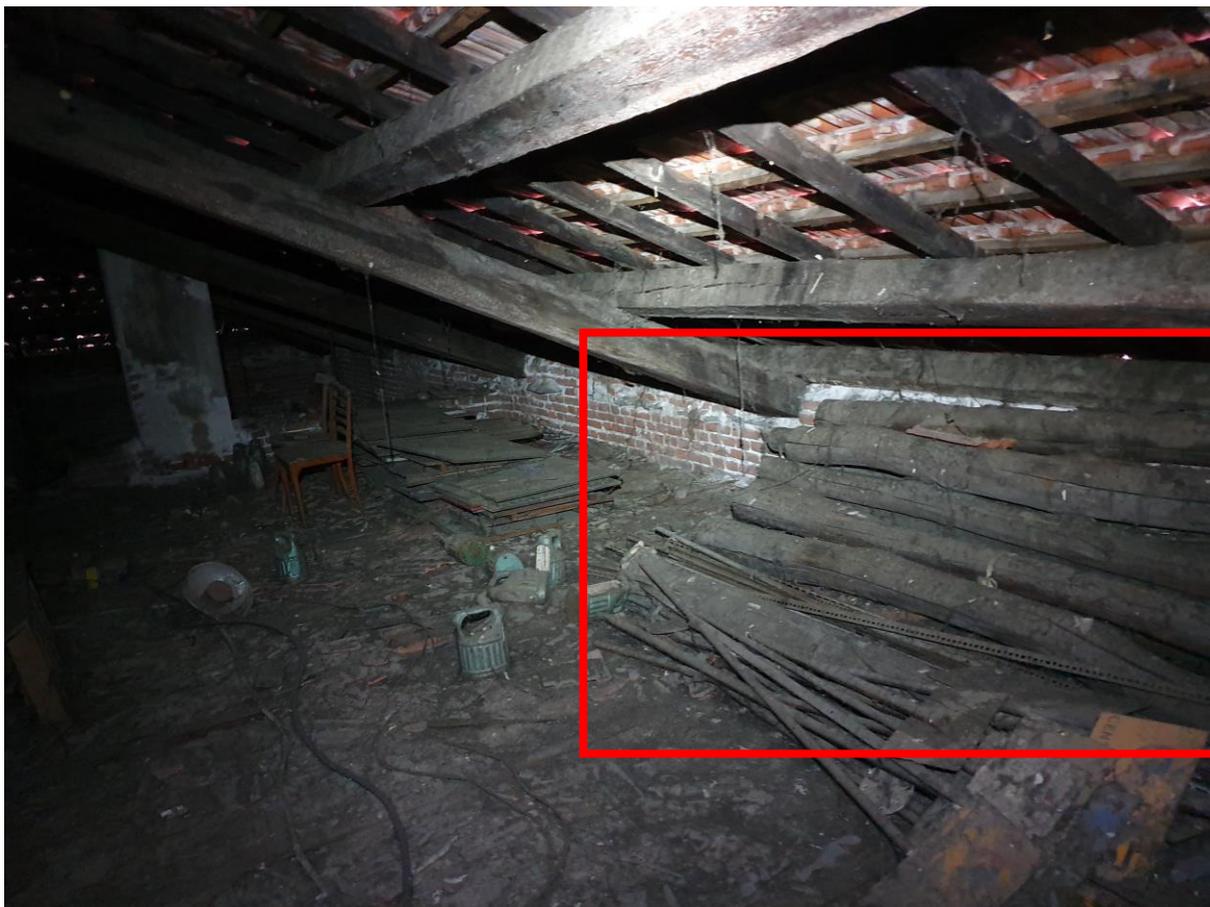
Figura 20: Accumulo di travi lignee nel sottocopertura della palazzina D

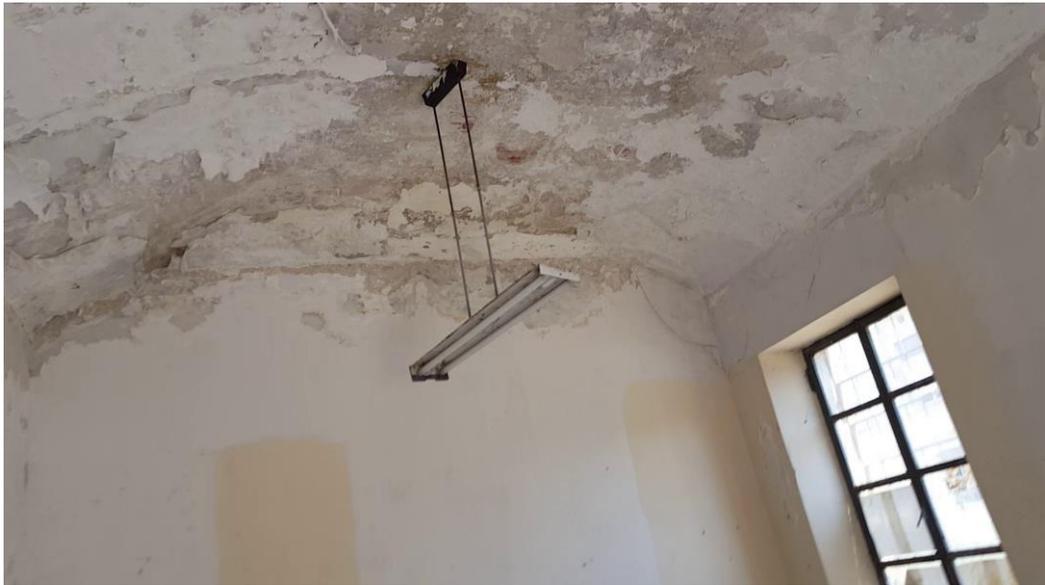
Figura 21: Degrado interno di un solaio

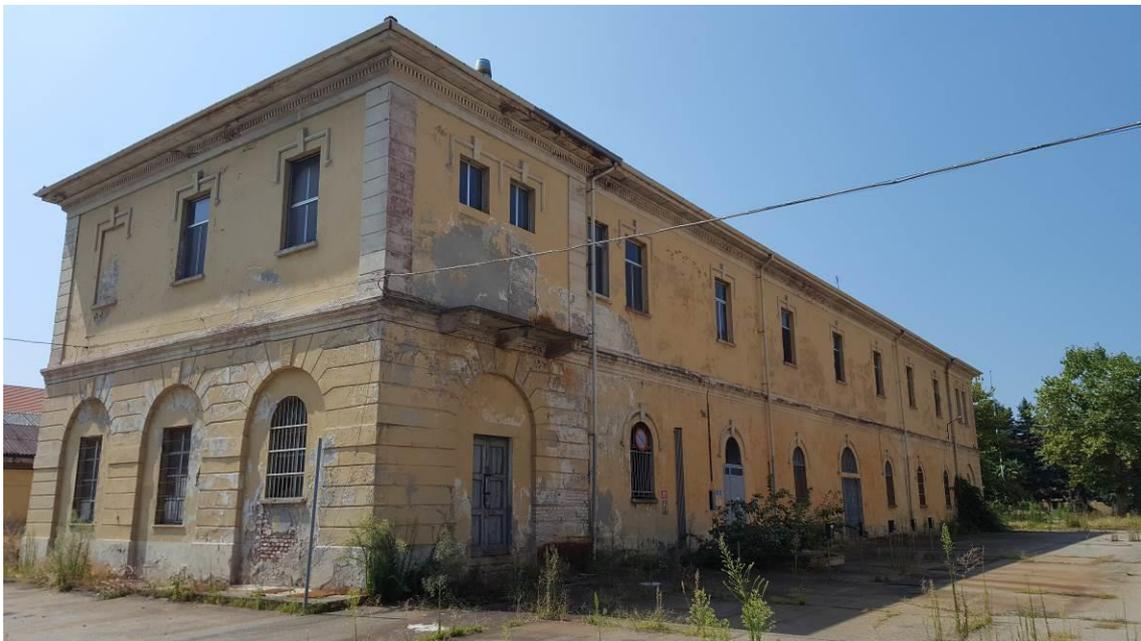
Allo stato attuale l'intero complesso risulta non più utilizzato e vuoto in ogni sua stanza. Sia esternamente che internamente lo stato di degrado risulta avanzato, in particolare per gli intonaci scrostati un po' ovunque. Compare qualche piccola fessura che attualmente non desta alcun pericolo di cedimento strutturale. Le aree più soggette a degrado risultano essere i tetti, dove il legno costituente le coperture presenta un evidente stato di invecchiamento.

Figura 22: Degrado esterno edificio C
