AVB0353 "Immobili devoluti allo Stato in danno dei Sigg. Abate Giovanna e Varrecchia Giuseppe" sito in San Martino Valle Caudina (AV) alla via Cerro.

Lavori di manutenzione straordinaria finalizzati alla messa in sicurezza del bene.

PROGETTO ESECUTIVO

RELAZIONE TECNICA

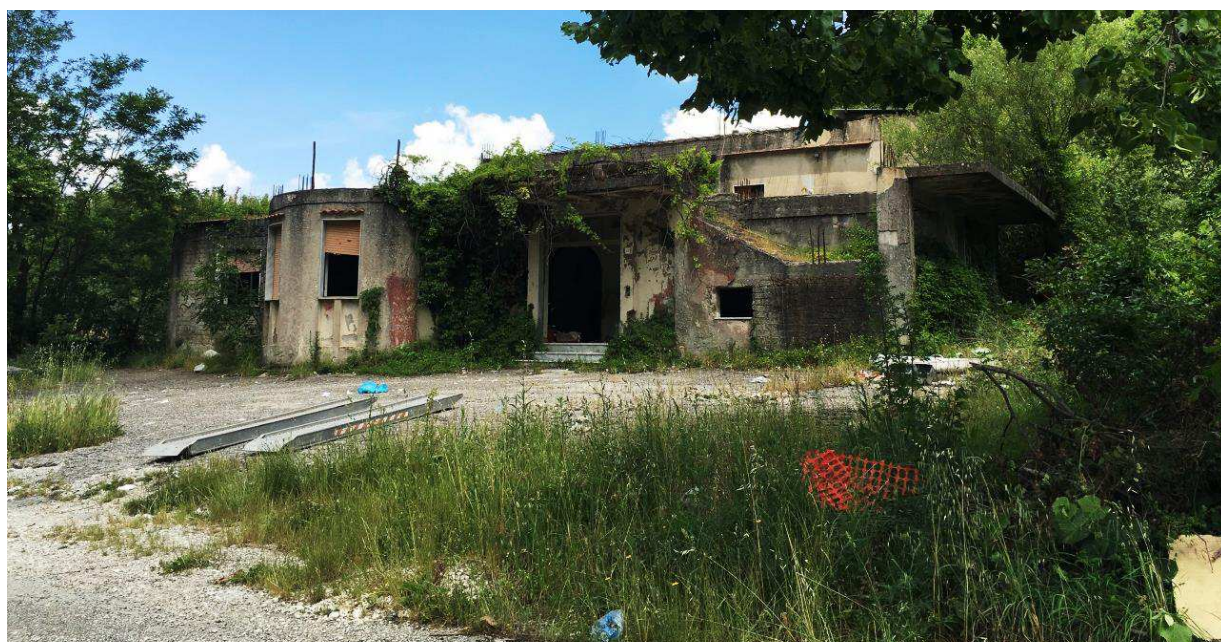
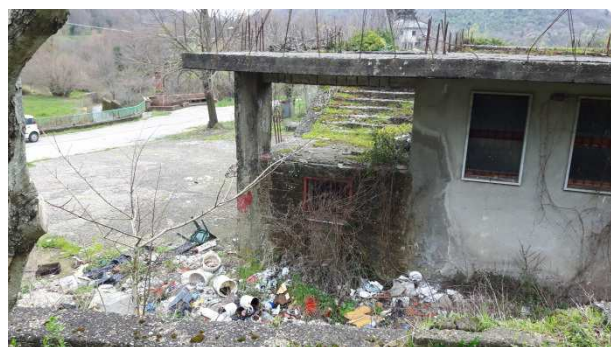
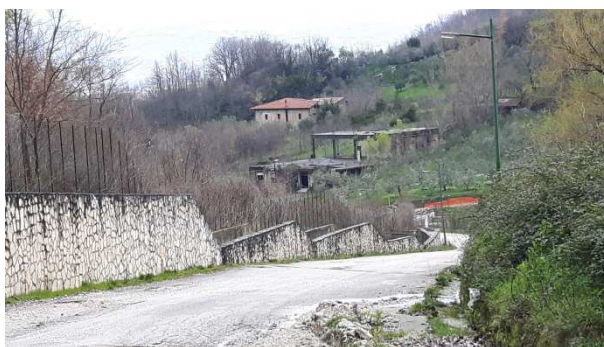
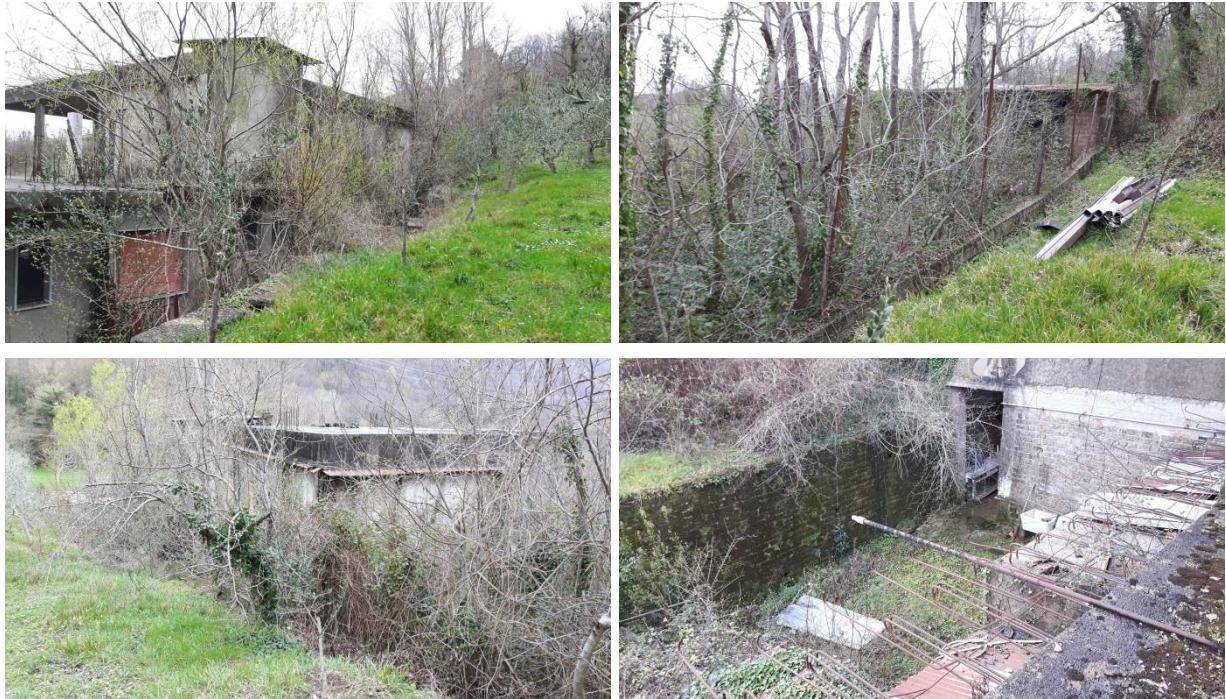
Il compendio è situato in via Cerro ed è composto da due fabbricati e da un'area scoperta parzialmente delimitata. Gli immobili risultano in stato di abbandono e di degrado, sono liberamente accessibili e necessitano di messa in sicurezza per evitare rischi a terzi.

Il corpo di fabbrica principale, su due livelli, presenta una struttura semplice in calcestruzzo armato e solai misti latero-cementizi, con tamponature esterne in blocchi di tufo intonacati solo in parte e coperture piane. L'edificio, non ultimato, è parzialmente diruto, in pessimo stato manutentivo, occupato da materiali di vario genere e invaso da arbusti spinosi. Nello spazio antistante, in diretta comunicazione con via Cerro, sono presenti rifiuti solidi urbani scaricati da ignoti, tra cui presumibile materiale in cemento amianto.

Il secondo fabbricato di servizio, ad un solo livello, è posto nella parte retrostante del compendio rispetto alla strada di accesso. È visibile una struttura in calcestruzzo armato con tamponature in blocchi di tufo faccia vista e una copertura ad una falda da cui sporge una pensilina in lamiera sorretta da elementi in legno. Risulta anch'esso in cattivo stato di manutenzione e insieme all'area circostante è invaso da alberi a medio fusto e arbusti che ne impediscono l'accesso.

- demolizione e rifacimento del muro di contenimento perimetrale posto a Sud – Est, che allo stato attuale presenta evidenti e macroscopici segni di cedimento e lesioni al paramento in più punti.

Scopo dell'intervento è, pertanto, la realizzazione delle opere minime per la bonifica del sito dai vari rifiuti presenti e la messa in sicurezza dell'immobile per evitare rischi a terzi, impedendo l'accesso ai non autorizzati attraverso l'installazione di recinzioni lungo i confini. Non è stata tuttavia rilevata la necessità di procedere in somma urgenza.

- smaltimento del materiale e dei rifiuti presenti all'interno dei fabbricati ed in prossimità degli stessi, nonché dell'eventuale materiale in cemento amianto, previa caratterizzazione;

Per tale ultimo punto si provvederà quindi alla demolizione dell'attuale muro in pietrame e muratura e successivo rifacimento dello stesso in conglomerato cementizio armato.
