NAD0368 "Real Basilica di S. Francesco di Paola", sita in Napoli in piazza Plebiscito.

Lavori di manutenzione straordinaria consistenti nel ripristino puntuale del manto impermeabile della cupola e nell'installazione di idonee reti anticalcinacci in corrispondenza del colonnato.

PROGETTO ESECUTIVO

RELAZIONE TECNICA

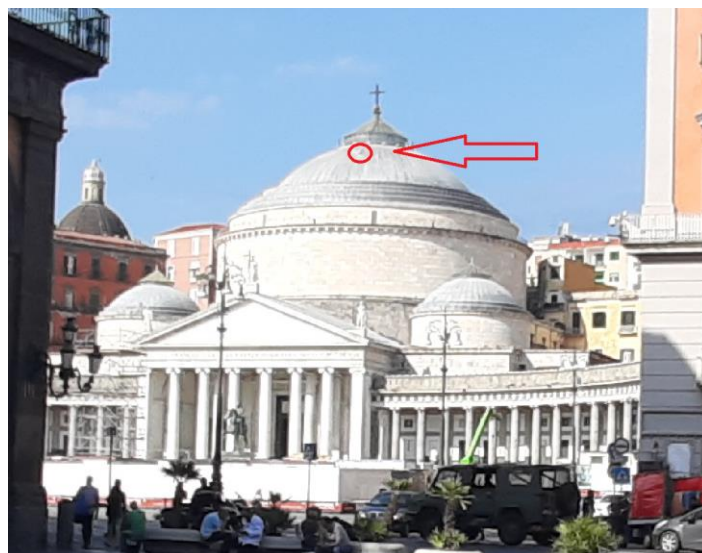
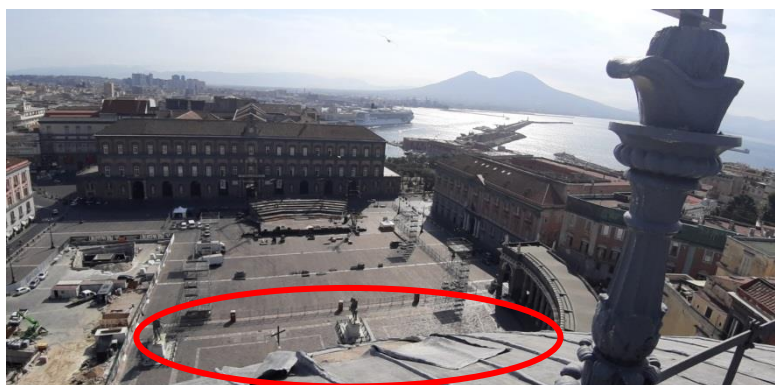
La cupola centrale del complesso monumentale presenta un distacco localizzato del manto impermeabile di copertura realizzato in laminato di piombo.

Tale dissesto, causa di infiltrazioni in occasione di eventi meteorici, rappresenta un pericolo per la pubblica e privata incolumità in caso di distacco e conseguente caduta dall'alto delle porzioni ammalorate.

- ripristino della zona divelta del manto di copertura della cupola al fine di evitare pericoli per la pubblica e privata incolumità derivanti da un possibile distacco completo della lastra divelta e dalla seguente caduta dall'alto, ripristinando al contempo le condizioni di impermeabilità del manto di copertura;

- riparazione della zona divelta del manto di copertura in lastre di piombo con rimozione degli elementi non più utilizzabili e installazione di nuovi elementi laddove mancanti e/o danneggiati forniti e posti in opera secondo l'originario schema costruttivo, identici a quelli esistenti per geometria, materiale, colore e tipologia di installazione;

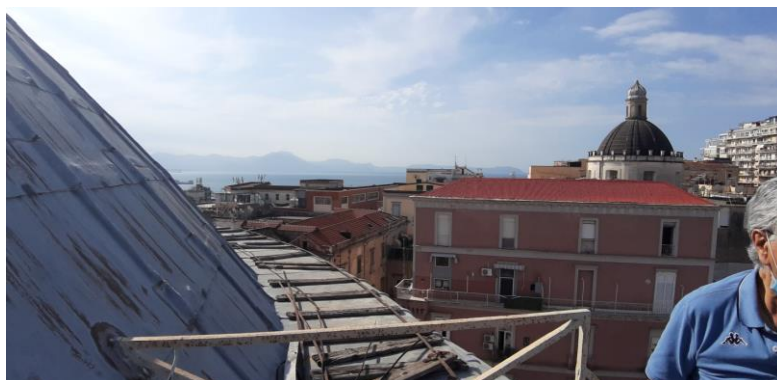
Alla base della cupola, lungo due superfici orizzontali perimetrali sono presenti elementi in legno e ferro costituenti presumibilmente un sistema parafulmine di vecchio impianto. Il sistema presenta elementi che risultano compromessi, mancanti e in precarie condizioni di stabilità, inoltre non è nota la presenza o meno del collegamento del sistema a montanti per la messa a terra e l'originario sistema di funzionamento. In occasione di eventi atmosferici tali elementi distaccati potrebbero precipitare sulle zone sottostanti rappresentando un pericolo per la pubblica e privata incolumità:

- verifica del sistema parafulmine di vecchio impianto presente sulle due gradonate della cupola centrale, con individuazione degli elementi che risultano compromessi, mancanti e in precarie condizioni di stabilità. La verifica dovrà accertare anche la presenza o meno del collegamento del sistema ad eventuali montanti per la messa a terra e permettere di risalire all'originario sistema di funzionamento di progetto.

- rimozione, in accordo con la D.L., degli elementi compromessi del sistema parafulmine di vecchio impianto, individuati in sede di verifica, e non più riutilizzabili che presentano precarie condizioni di stabilità, a rischio di caduta dall'alto per azioni atmosferiche. Qualora necessario, secondo le indicazioni della DL, verranno eseguiti interventi puntuali con eventuali integrazione degli elementi mancanti (con elementi di uguale fattura e secondo lo schema originario), allo scopo di stabilizzare e rendere solidale il sistema, prevenendo ulteriori rischi di caduta nell'immediato.

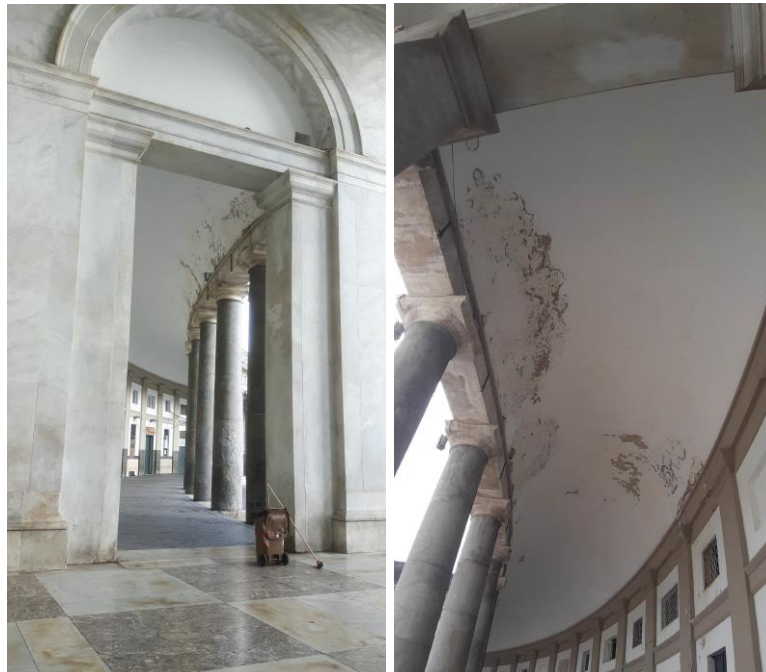
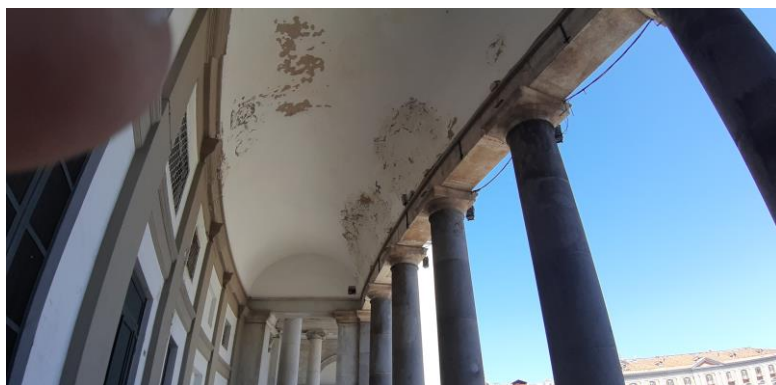
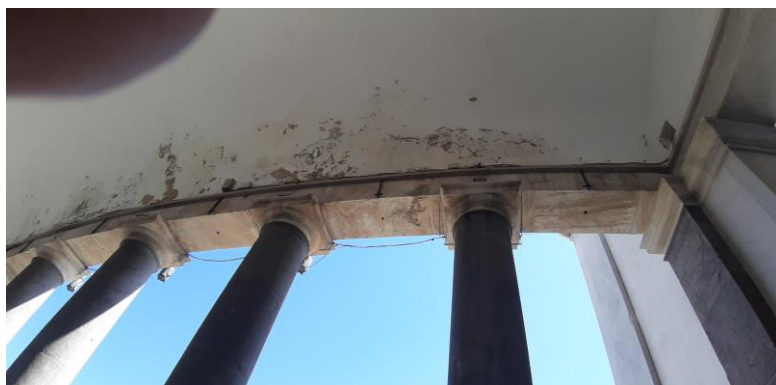
I porticati, nord e sud, presentano entrambi, efflorescenze a soffitto e discontinuità dell'intonaco lungo il lato esterno (lato piazza Plebiscito);

Tali fenomeni sono causati da infiltrazioni d'acqua che provengono dai parapetti del terrazzo e dagli elementi costituenti il cornicione esterno.

- verifica, con leggera battitura manuale, delle superfici dei soffitti delle volte dell'atrio e del colonnato, ed eventuale rimozione accurata delle sole parti già fisicamente staccate o in imminente distacco, propedeutica all'installazione delle reti anticalcinacci;

- fornitura e posa in opera di reti anticaduta calcinacci in corrispondenza dei soffitti dell'atrio e del colonnato, in nylon prodotta in maglia quadra con foro da 25x25 mm e spessore del filo di \varnothing 2 mm. La rete viene tessuta con intreccio di fili di nylon alta tenacità, senza nodo, di colore bianco e completa di una bordura con corda alta resistenza diametro \varnothing 8mm su tutto il perimetro, mediante cucitura rinforzata. Certificata Classe 1 ignifuga;

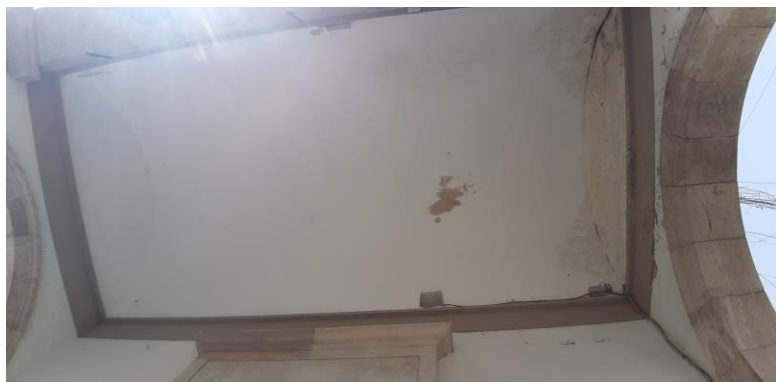
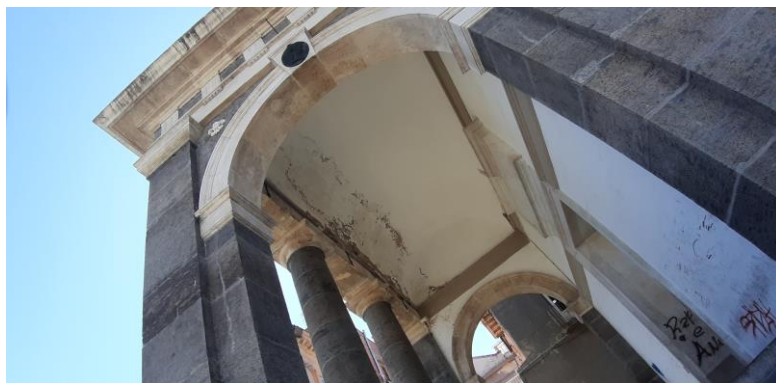
Tali fenomeni sono evidenti anche nelle due zone di estremità a pianta quadrata del colonnato:

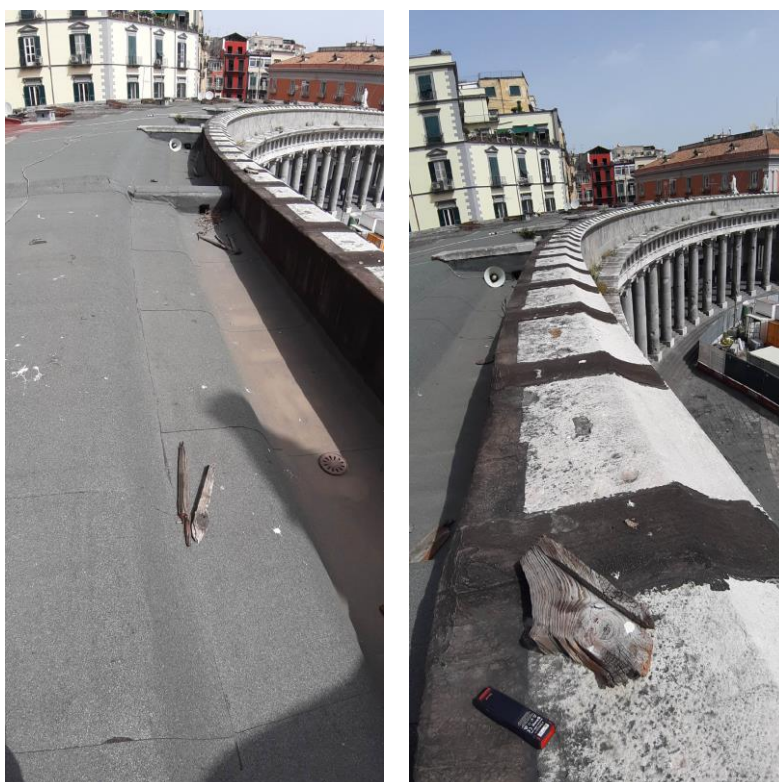
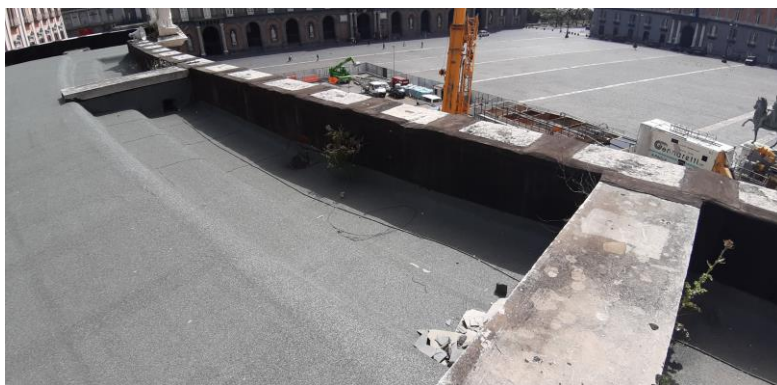
I terrazzi di copertura del porticato presentano un manto impermeabile di recente fattura a protezione dei solai, mentre i parapetti sono protetti sul paramento interno da un vecchio manto risvoltato solo in parte sul piano orizzontale e che ricopre esclusivamente le giunture degli elementi lapidei presenti:

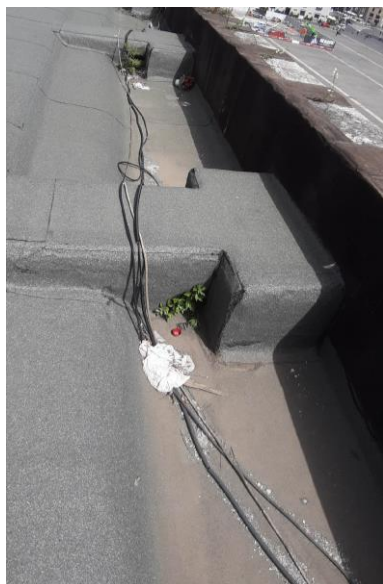
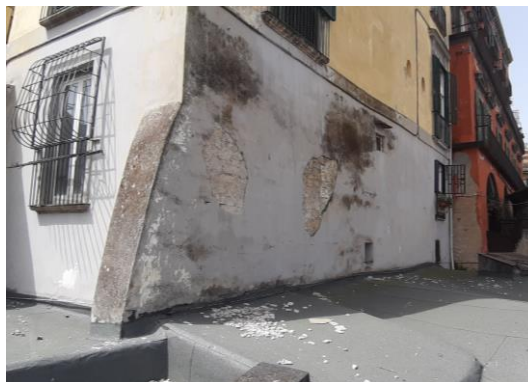
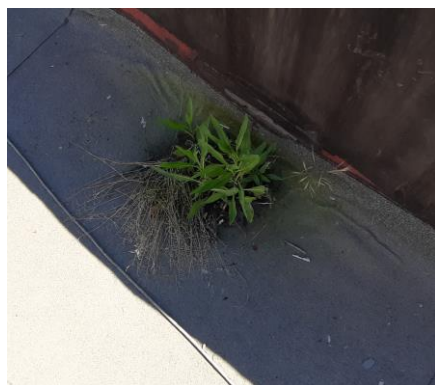
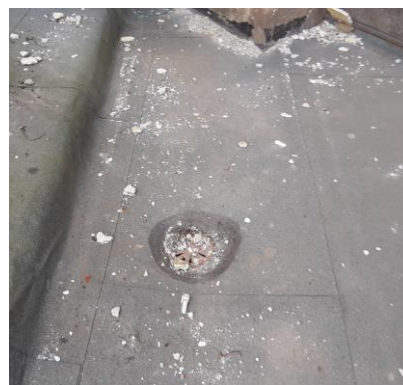
I terrazzi presentano, in prossimità dei parapetti, una fascia ribassata; lo smaltimento delle acque in tale zona avviene per il tramite di tratti di tubazione sottotraccia che attraversano lo spessore del parapetto e confluiscono sugli elementi orizzontali costituenti il cornicione esterno per poi defluire per gravità. Tali canali risultano ostruiti da detriti e vegetazione che rappresentano un ostacolo per il regolare deflusso delle acque in occasione di eventi meteorici. In merito, il personale della Basilica presente in occasione del sopralluogo ha riferito del manifestarsi, anche in occasione di eventi meteorici di non significativa importanza, di accumuli d'acqua per nella zona ribassata fino all'altezza del parapetto.

- pulizia generale previa rimozione di calcinacci ed elementi vari presenti sull'intera superficie dei terrazzi, da eseguirsi con particolare accuratezza nella fascia ribassata, comprendente la rimozione di materiale depositato, la rimozione della vegetazione ed il lavaggio;

- disostruzione dei canali destinati all' allontanamento delle acque piovane;
- pulizia e rimozione della vegetazione infestante presente sui cornicioni del porticato;

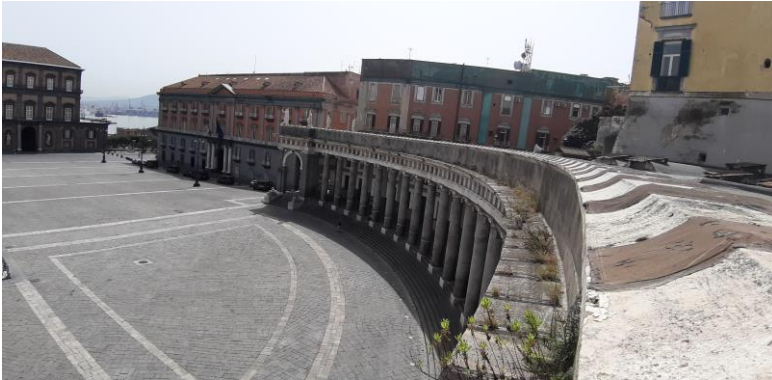
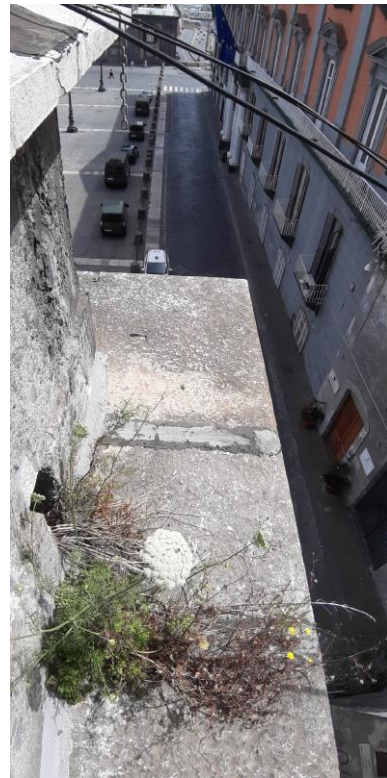
I cornicioni risultano caratterizzati dalla presenza di vegetazione spontanea che si manifesta principalmente in corrispondenza degli sbocchi dei canali di scolo:
