**COMUNE DI REGGIO CALABRIA****Completamento ed ampliamento del polifunzionale  
“Manganelli” in località Santa Caterina****RAPPORTO DI PROVA****INDAGINI STRUTTURALI  
FABBRICATO IN ACCIAIO e c.a.****PROVE RICHIESTE DA:** A.I.C.I. Engineering srl  
**CANTIERE:** Polifunzionale “Manganelli” – Reggio Calabria*Il Responsabile della Sperimentazione**Dr. Augusto Meo*

**Prot. PS/18/211****COMUNE DI REGGIO CALABRIA*****Completamento ed ampliamento del polifunzionale  
“Manganelli” in località Santa Caterina*****Fabbricato in Acciaio e c.a.****Rapporto di Prova  
Indagini strutturali**

Il presente rapporto riferisce sui risultati ottenuti da una campagna di indagini eseguita nell'ambito del complesso polifunzionale “Manganelli” sito in Reggio Calabria località Santa Caterina, interessato da un progetto di completamento ed ampliamento.

Le indagini, eseguite sull'edificio in acciaio e cls, sono state condotte a partire dal giorno 26/02/18 ed erano finalizzate alla definizione delle caratteristiche di resistenza e stato di conservazione dei materiali utilizzati, acciaio e c.a.

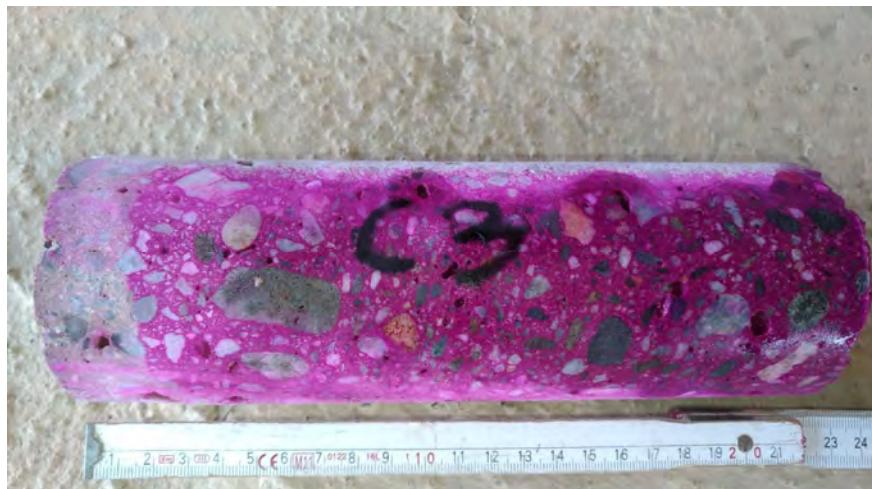
*(Tipologia carota con profondità di carbonatazione mm 45)*

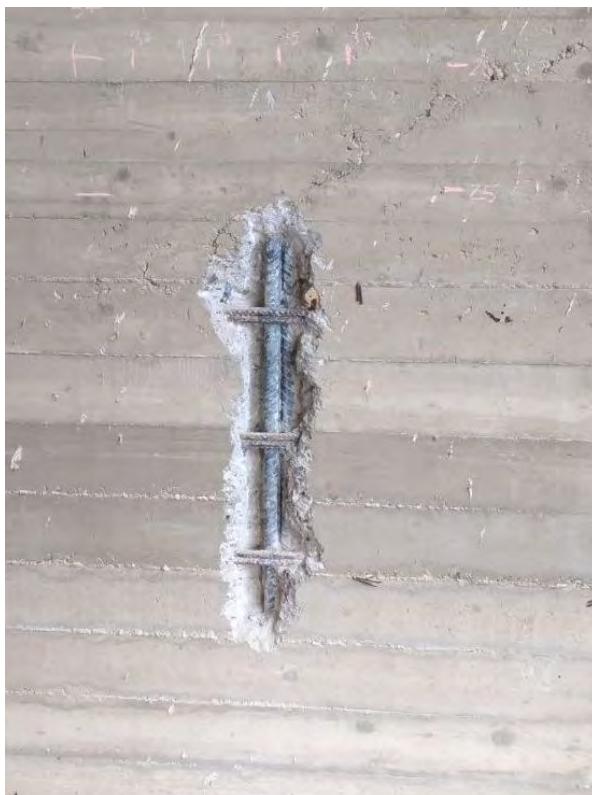
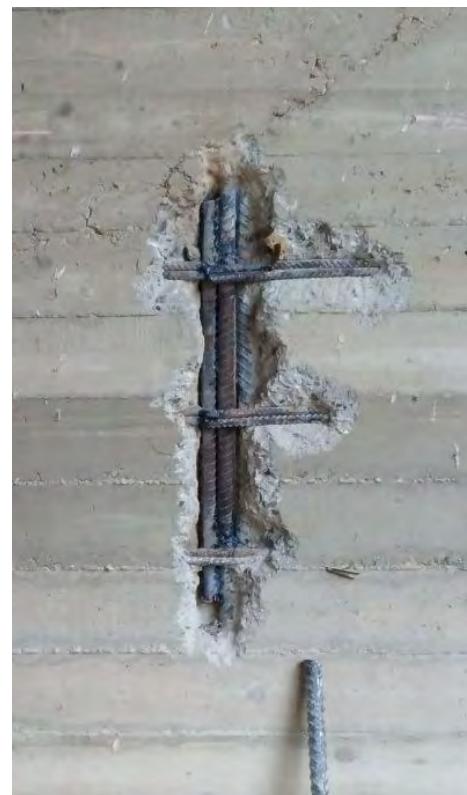
(Prelievo di una barra d'armatura e successivo ripristino strutturale)

Successivamente al prelievo si è proceduto ad un accurato ripristino nel rispetto delle specifiche vigenti.

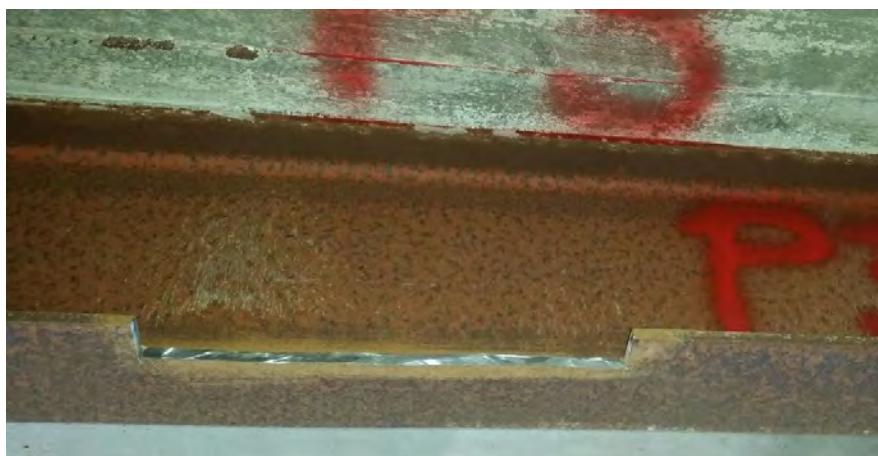
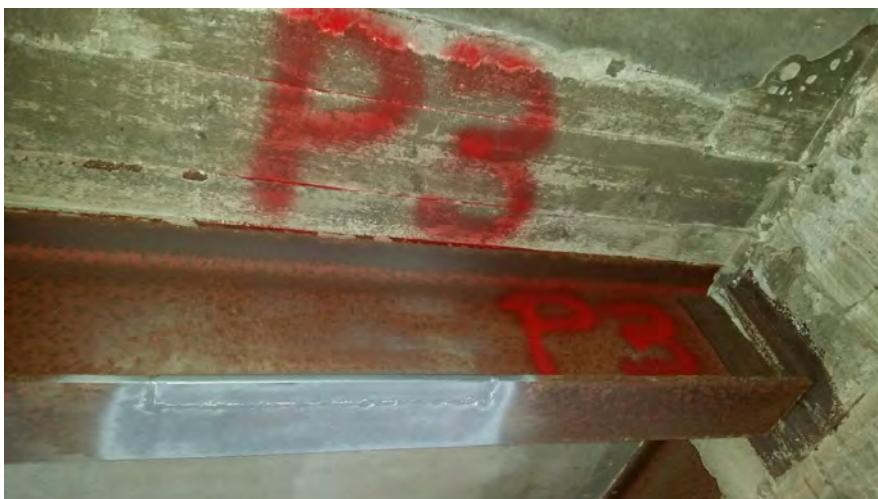
(Prelievo provino e successivo ripristino strutturale)

Al termine di ogni prelievo, la porzione di acciaio prelevata veniva sostituita saldando una piastra avente uguali dimensioni e caratteristiche di quella estratta, veniva inoltre ripristinato lo strato di zincatura esistente.

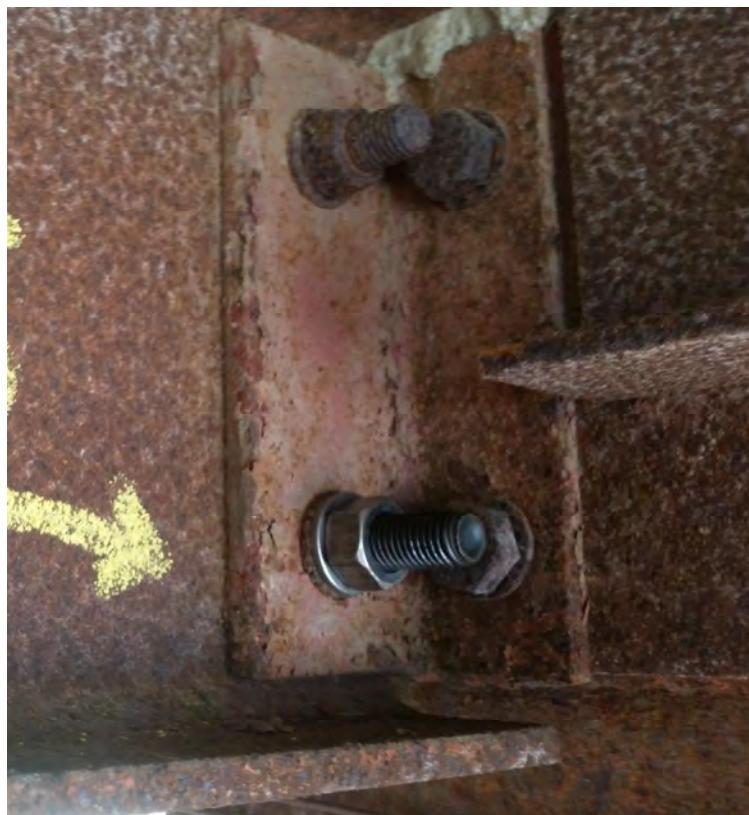
(Prelievo bullone e successiva sostituzione)

I bulloni prelevati sono stati sostituiti con altri aventi le medesime caratteristiche geometriche e meccaniche e il serraggio è stato effettuato con chiave dinamometrica raggiungendo la coppia prescritta per il tipo di bullone (CNR-UNI10011).

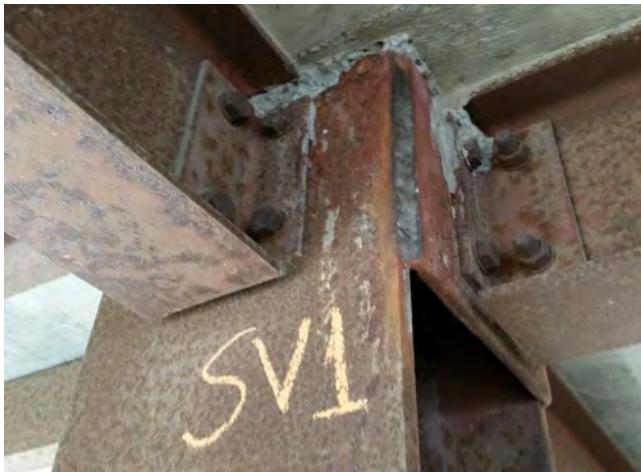
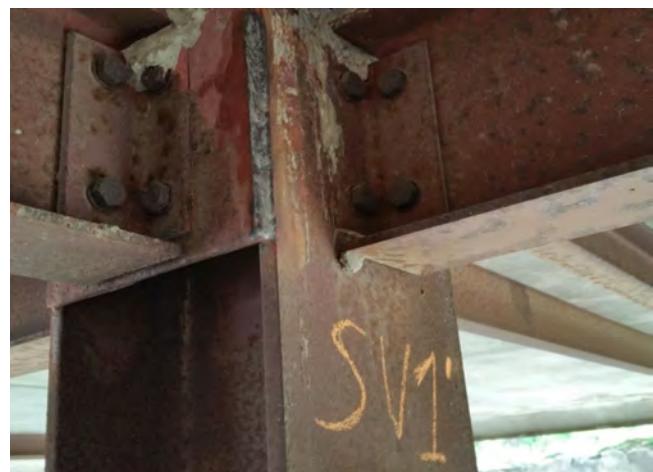
#### Controllo SV1 - Piano Terra - Coordinate A-2

Non sono presenti cricche, cavità, inclusioni solide ne difetti di forma e dimensione.

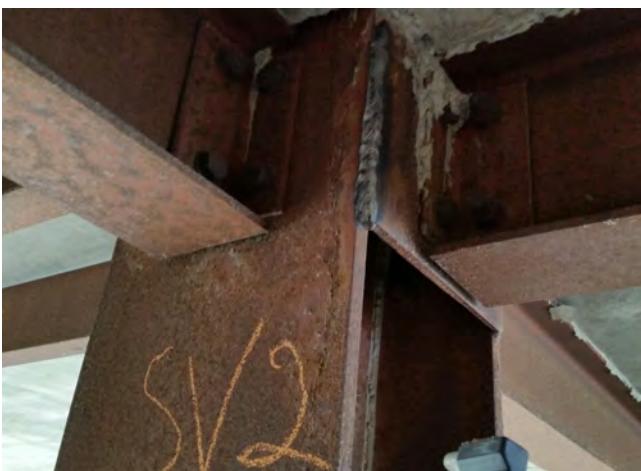
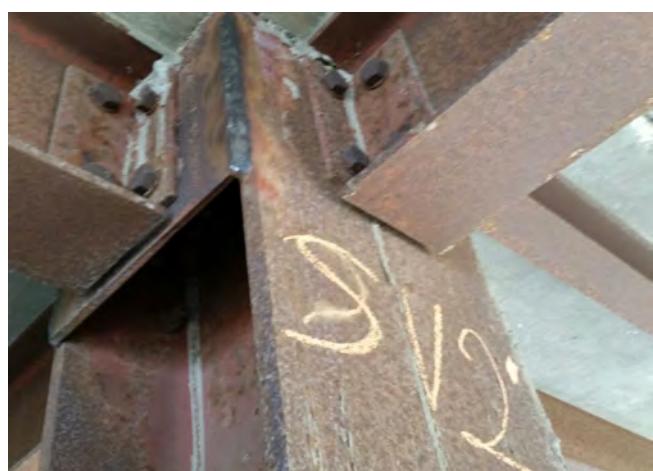
#### Controllo SV2 - Piano Terra - Coordinate M-2

Non sono presenti cricche, cavità, inclusioni solide ne difetti di forma e dimensione.

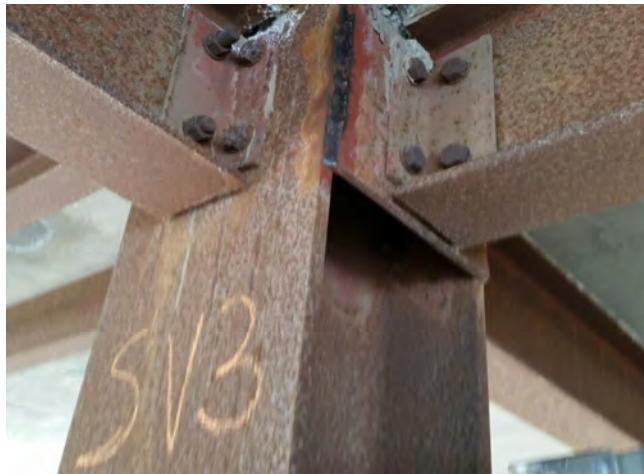
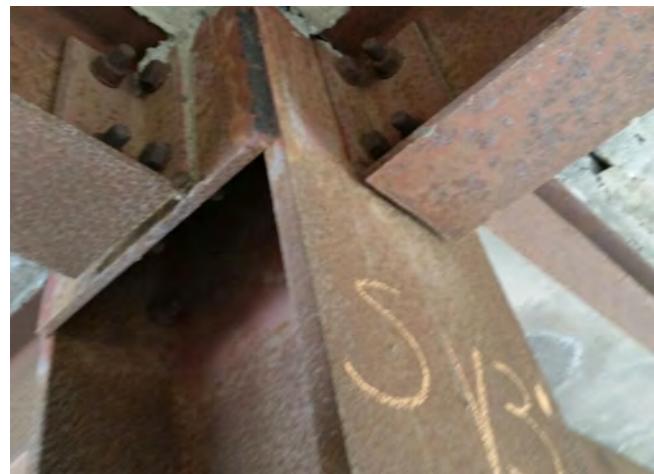
#### Controllo SV3 - Piano Primo - Coordinate M-2

Non sono presenti cricche, cavità, inclusioni solide ne difetti di forma e dimensione.

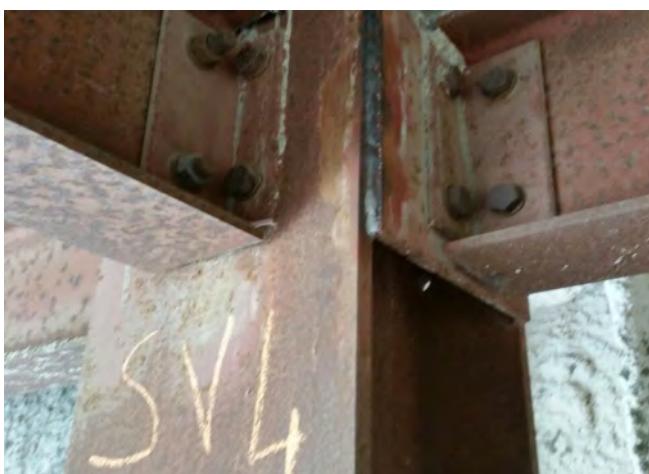
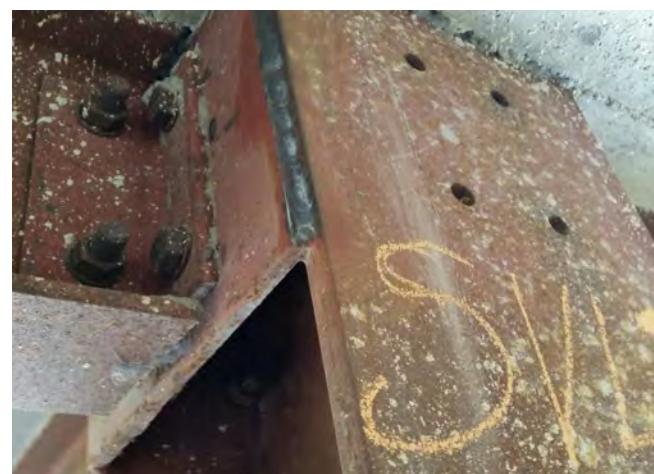
#### Controllo SV4 - Piano Primo - Coordinate P-2

Non sono presenti cricche, cavità, inclusioni solide ne difetti di forma e dimensione.

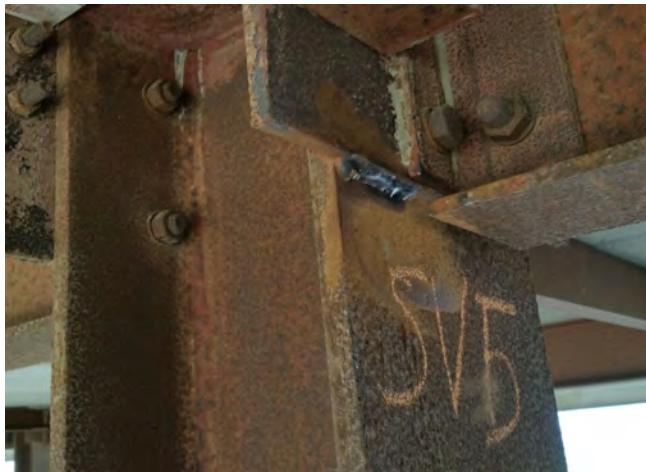
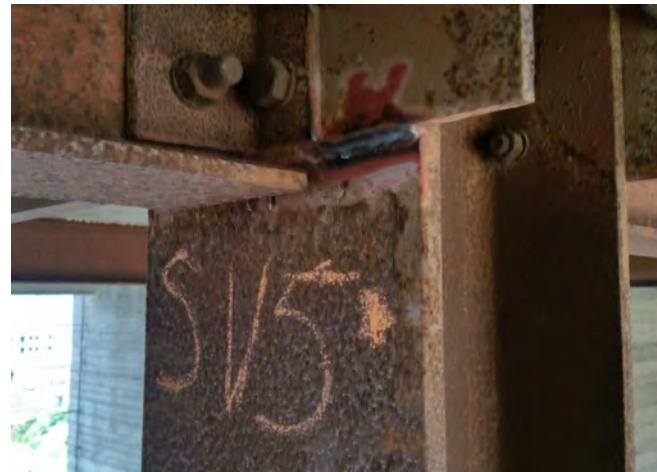
#### Controllo SV5 - Piano Secondo - Coordinate B-2

Non sono presenti cricche, cavità, inclusioni solide ne difetti di forma e dimensione.

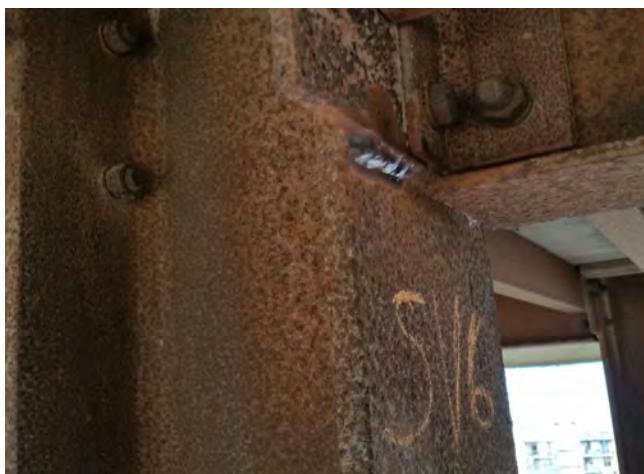
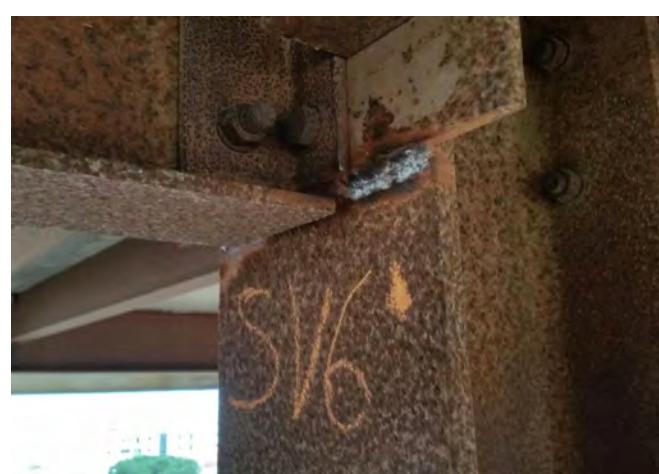
#### Controllo SV6 - Piano Secondo - Coordinate D-2

Non sono presenti cricche, cavità, inclusioni solide ne difetti di forma e dimensione.

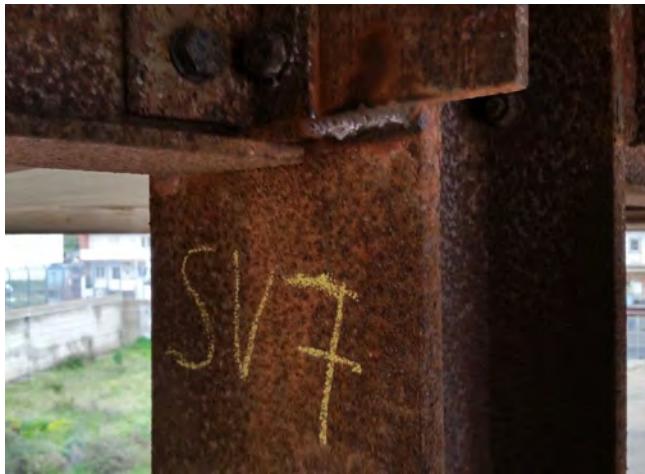
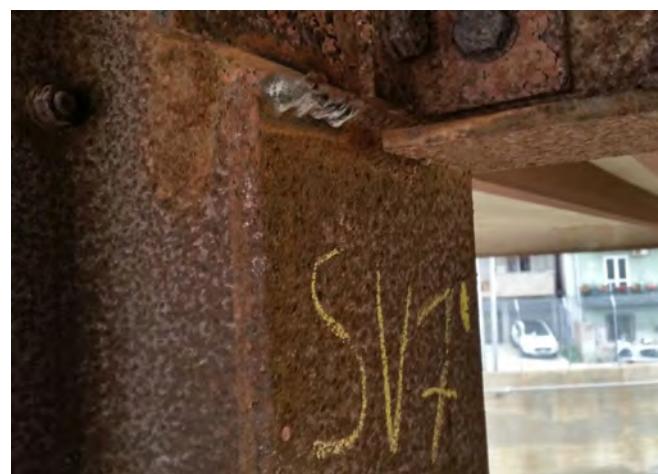
**CONTROLLI VISIVI SULLE SALDATURE /// UNI EN ISO 6520-1**
**Controllo SV7 - Piano Terzo - Coordinate F-2**

Non sono presenti cricche, cavità, inclusioni solide ne difetti di forma e dimensione.

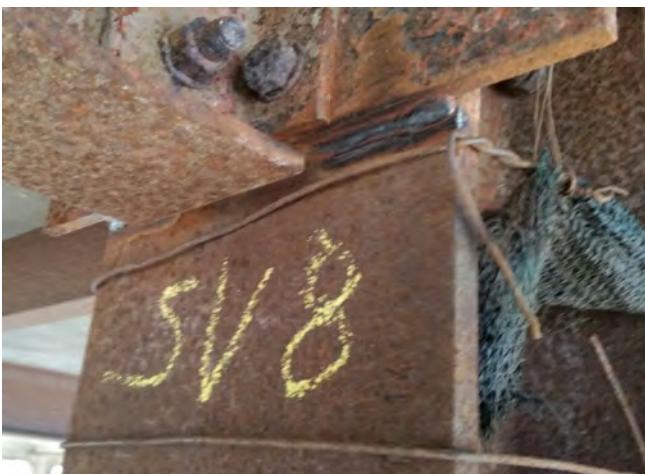
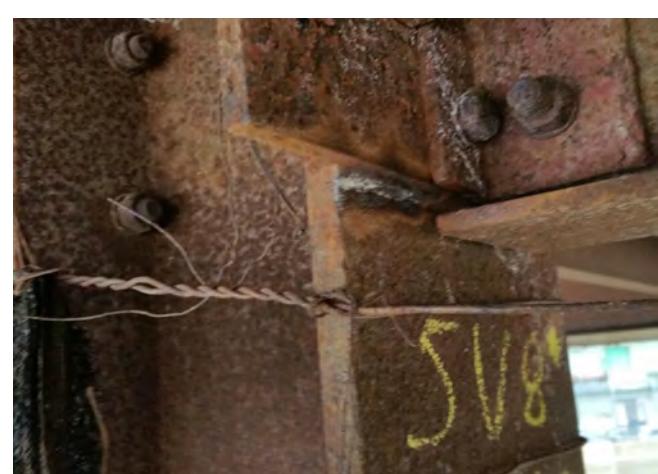
**Controllo SV8 - Piano Terzo - Coordinate I3**

Non sono presenti cricche, cavità, inclusioni solide ne difetti di forma e dimensione.

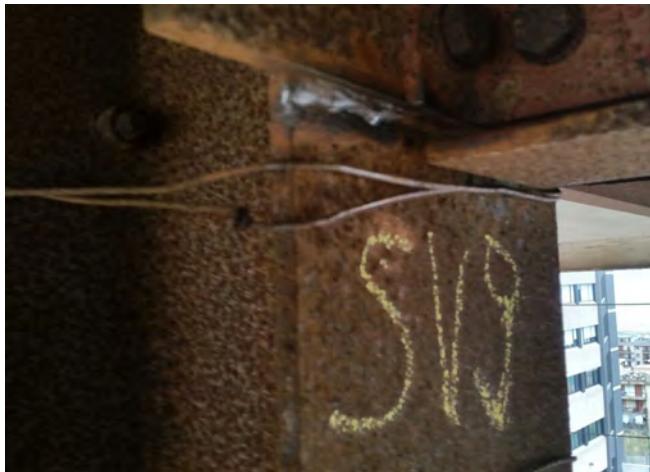
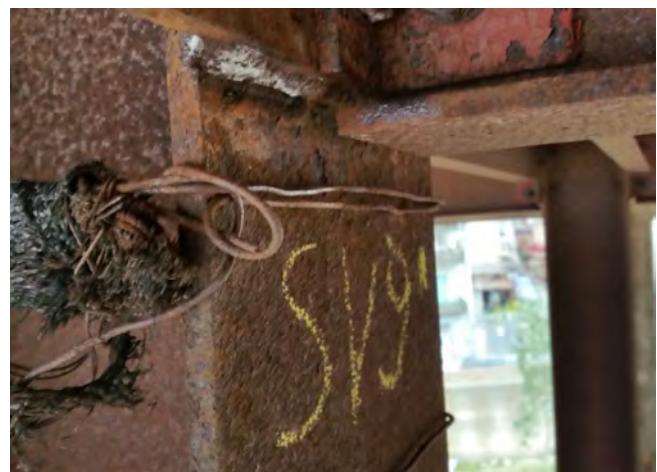
#### Controllo SV9 - Piano Quarto - Coordinate I3

Non sono presenti cricche, cavità, inclusioni solide ne difetti di forma e dimensione.

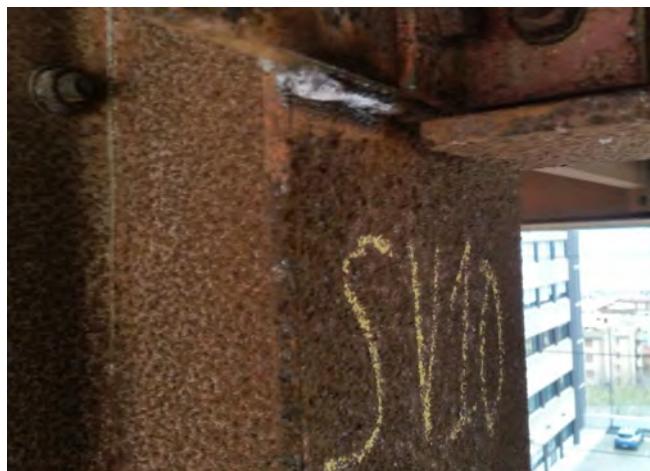
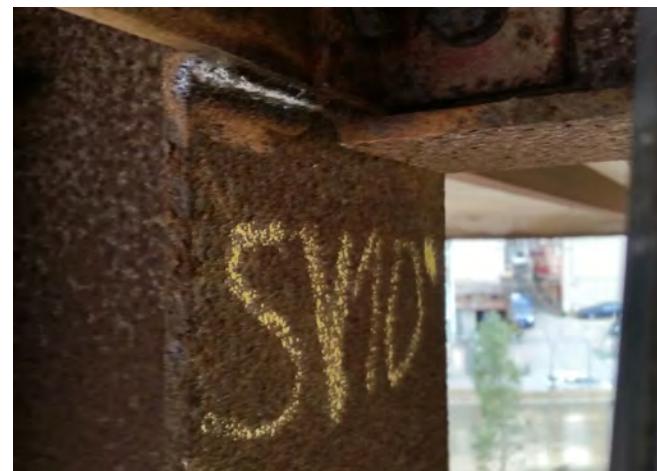
#### Controllo SV10 - Piano Quarto - Coordinate L-2

Non sono presenti cricche, cavità, inclusioni solide ne difetti di forma e dimensione.

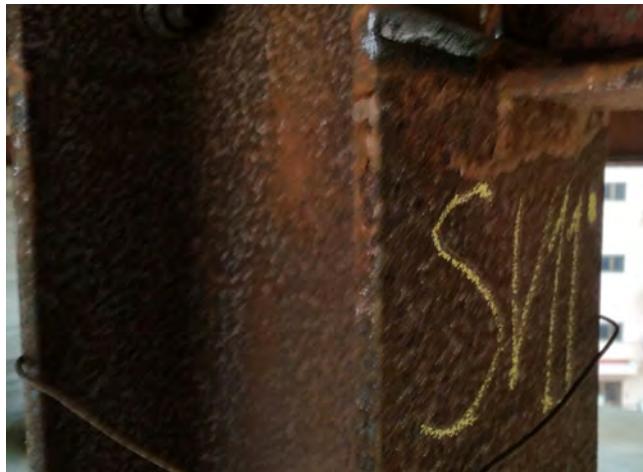
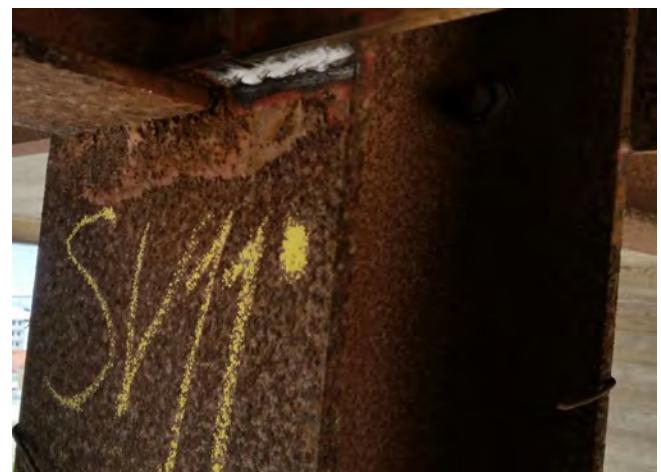
#### Controllo SV11 - Piano Quinto - Coordinate B-3

Non sono presenti cricche, cavità, inclusioni solide ne difetti di forma e dimensione.

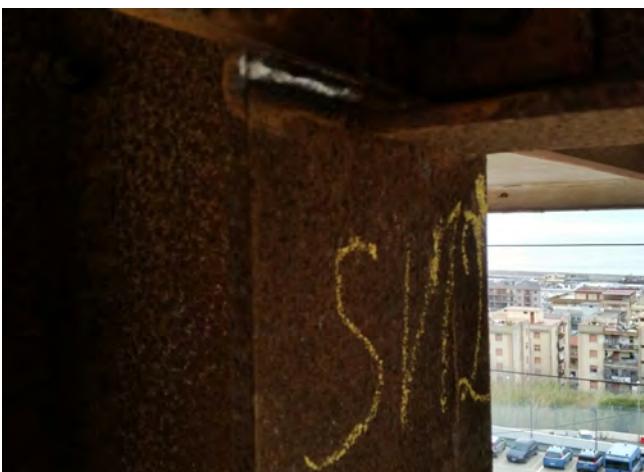
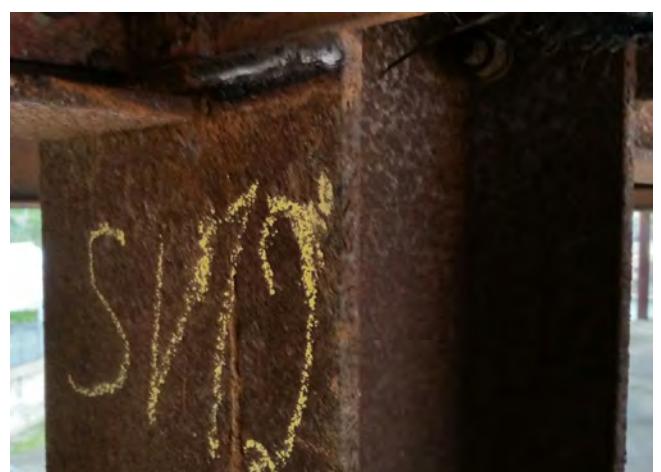
#### Controllo SV12 - Piano Quinto - Coordinate F-3

Non sono presenti cricche, cavità, inclusioni solide ne difetti di forma e dimensione.

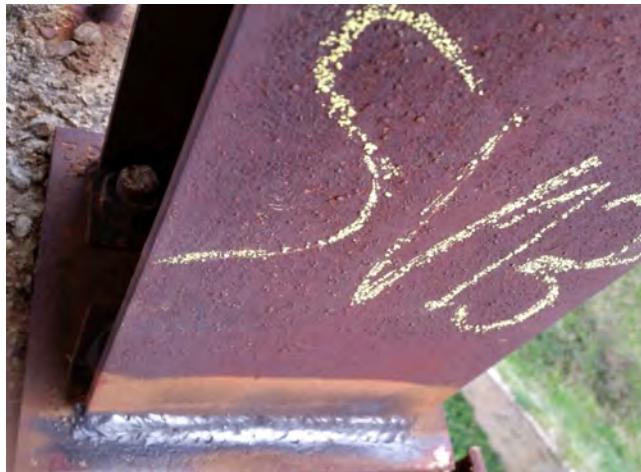
**CONTROLLI VISIVI SULLE SALDATURE /// UNI EN ISO 6520-1**
**Controllo SV13 - Piano Sesto - Coordinate L-1**

Non sono presenti cricche, cavità, inclusioni solide ne difetti di forma e dimensione.

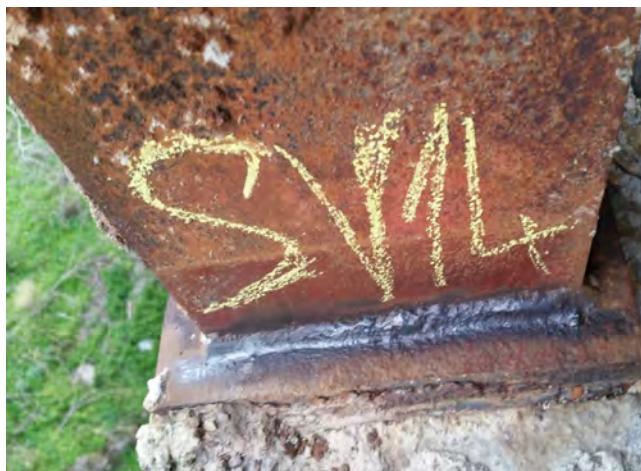
**Controllo SV14 - Piano Sesto - Coordinate N-1**

Non sono presenti cricche, cavità, inclusioni solide ne difetti di forma e dimensione.

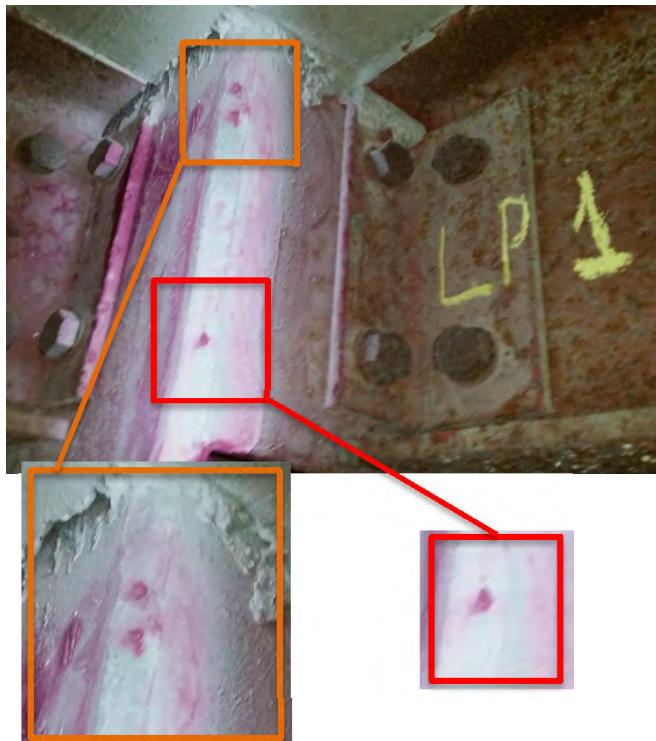
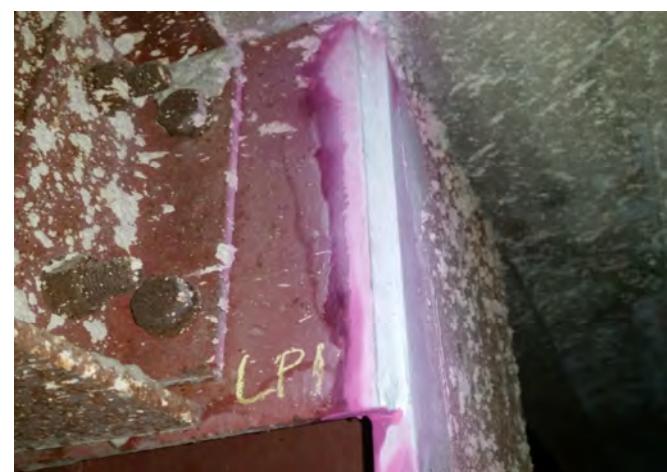
Ubicazione sito indagato - Piano Primo - Coordinate A-2

Particolare 2 - Nessun difetto - Accettabile  
UNI EN 1289/2006 Livello 2

Particolare 1 - Presenza di micropori - Accettabile  
UNI EN 1289/2006 Livello 2

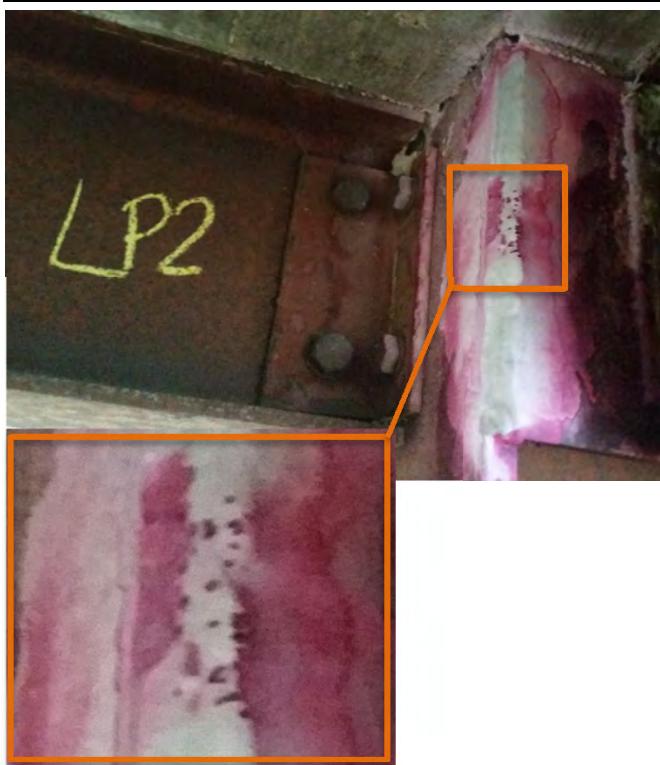
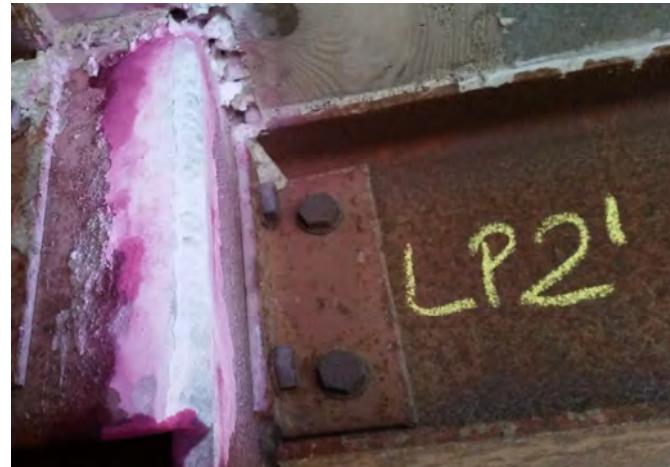
Ubicazione sito indagato - Piano Terra - Coordinate P-2

Particolare 2 - Nessun difetto - Accettabile  
UNI EN 1289/2006 Livello 2

Particolare 1 - Presenza di micropori - Accettabile  
UNI EN 1289/2006 Livello 2

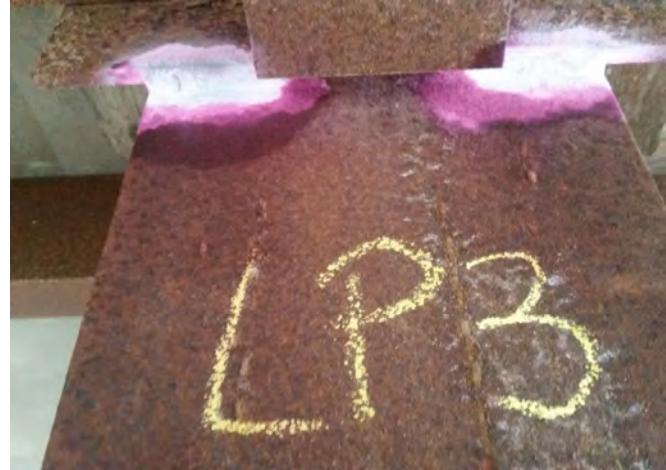
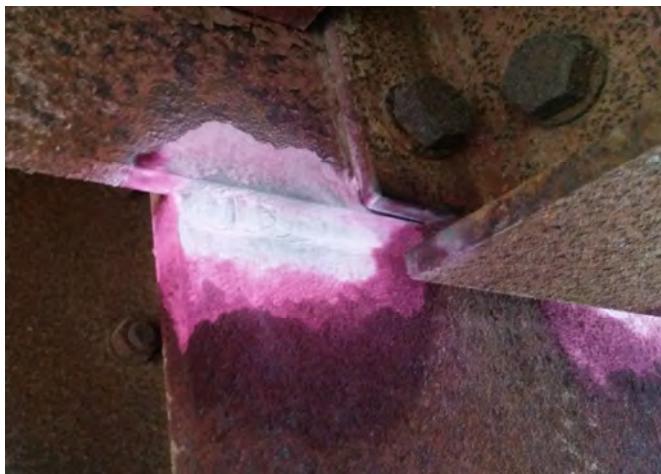
Ubicazione sito indagato  
Piano Secondo - Coordinate C-3

Nessun difetto - Accettabile  
UNI EN 1289/2006 Livello 2

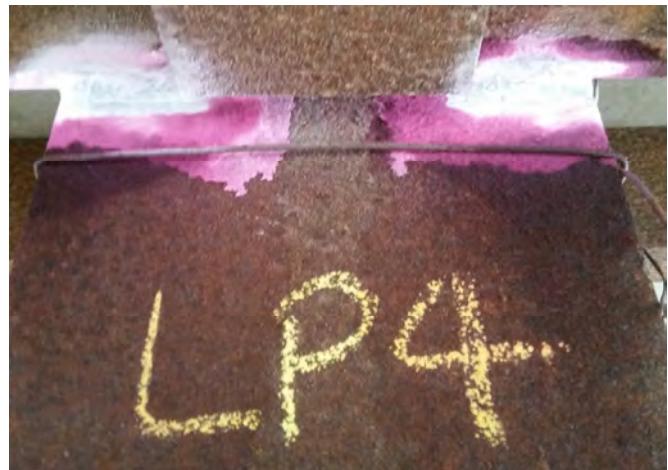
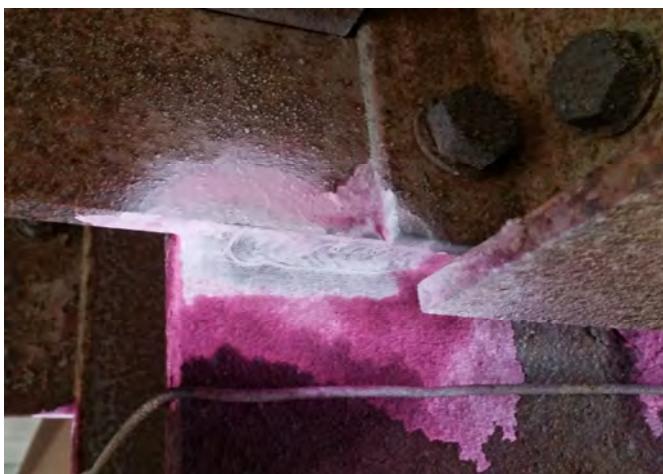
*Ubicazione sito indagato  
Piano Terzo - Coordinate E-3*

*Nessun difetto - Accettabile  
UNI EN 1289/2006 Livello 2*

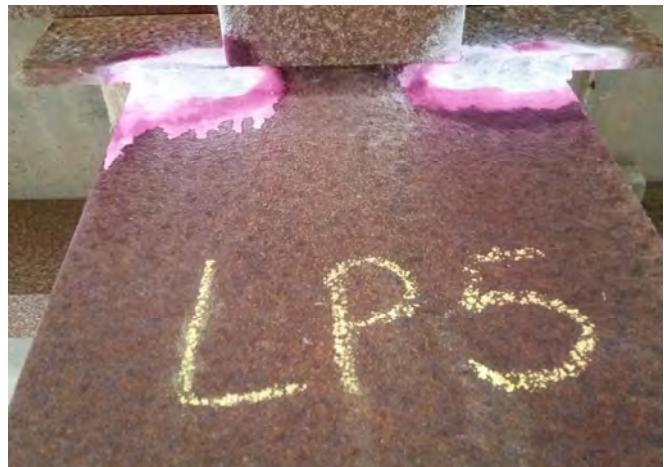
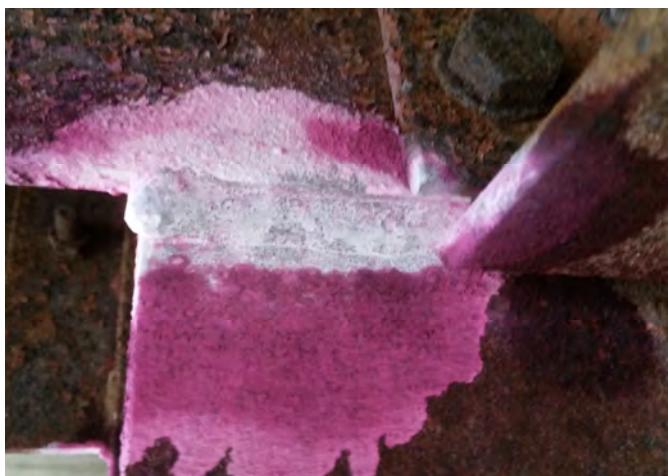
*Ubicazione sito indagato  
Piano Quarto - Coordinate G-2*

*Nessun difetto - Accettabile  
UNI EN 1289/2006 Livello 2*

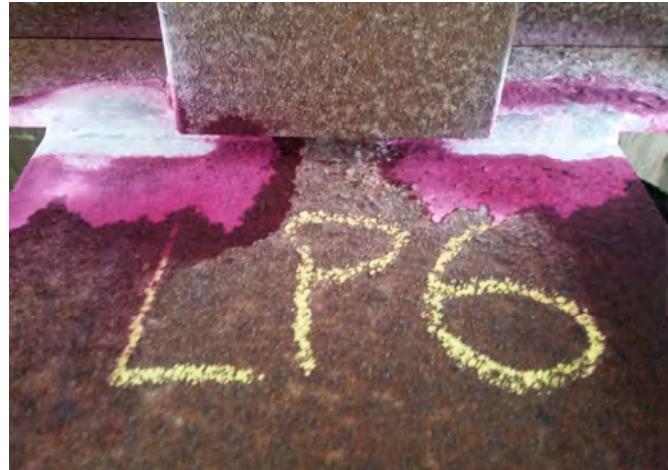
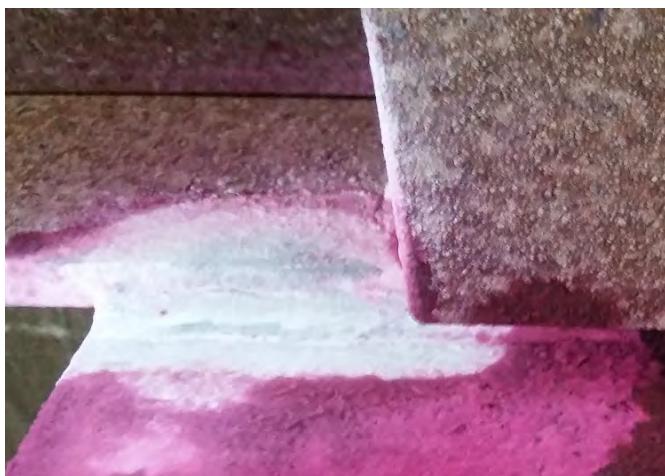
*Ubicazione sito indagato  
Piano Quinto - Coordinate D-3*

*Nessun difetto - Accettabile  
UNI EN 1289/2006 Livello 2*

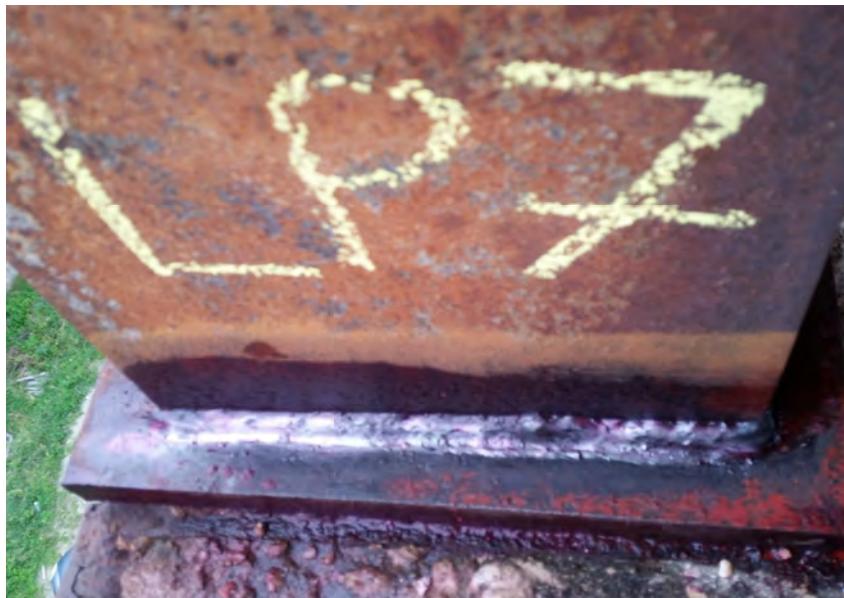
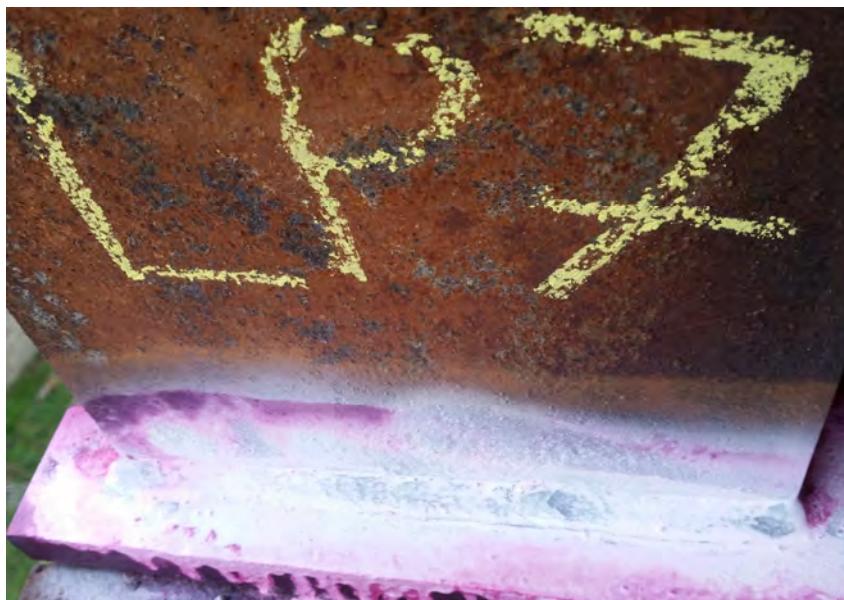
*Ubicazione sito indagato  
Piano Sesto - Coordinate H-1*

*Nessun difetto - Accettabile  
UNI EN 1289/2006 Livello 2*
