Verifiche della vulnerabilità sismica e della stabilità degli edifici in uso al
Comando Regionale Basilicata della Guardia di Finanza.

Caserma CGVM Donantonio Pistone e palazzina alloggi

via Bologna n° 2 - Comune di Policoro

CORPO B - ALLOGGI POLICORO
ALLEGATO 2 – ELABORATO FOTOGRAFICO

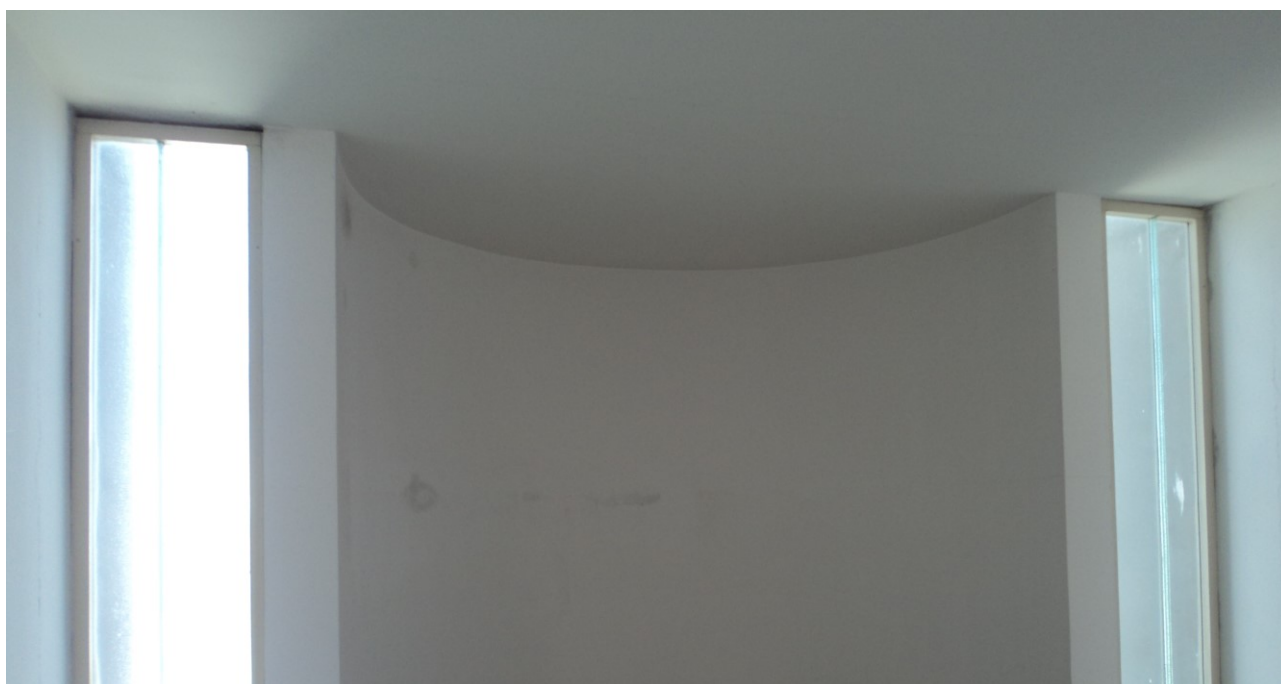
Corpo scale – vista interna del setto semicircolare

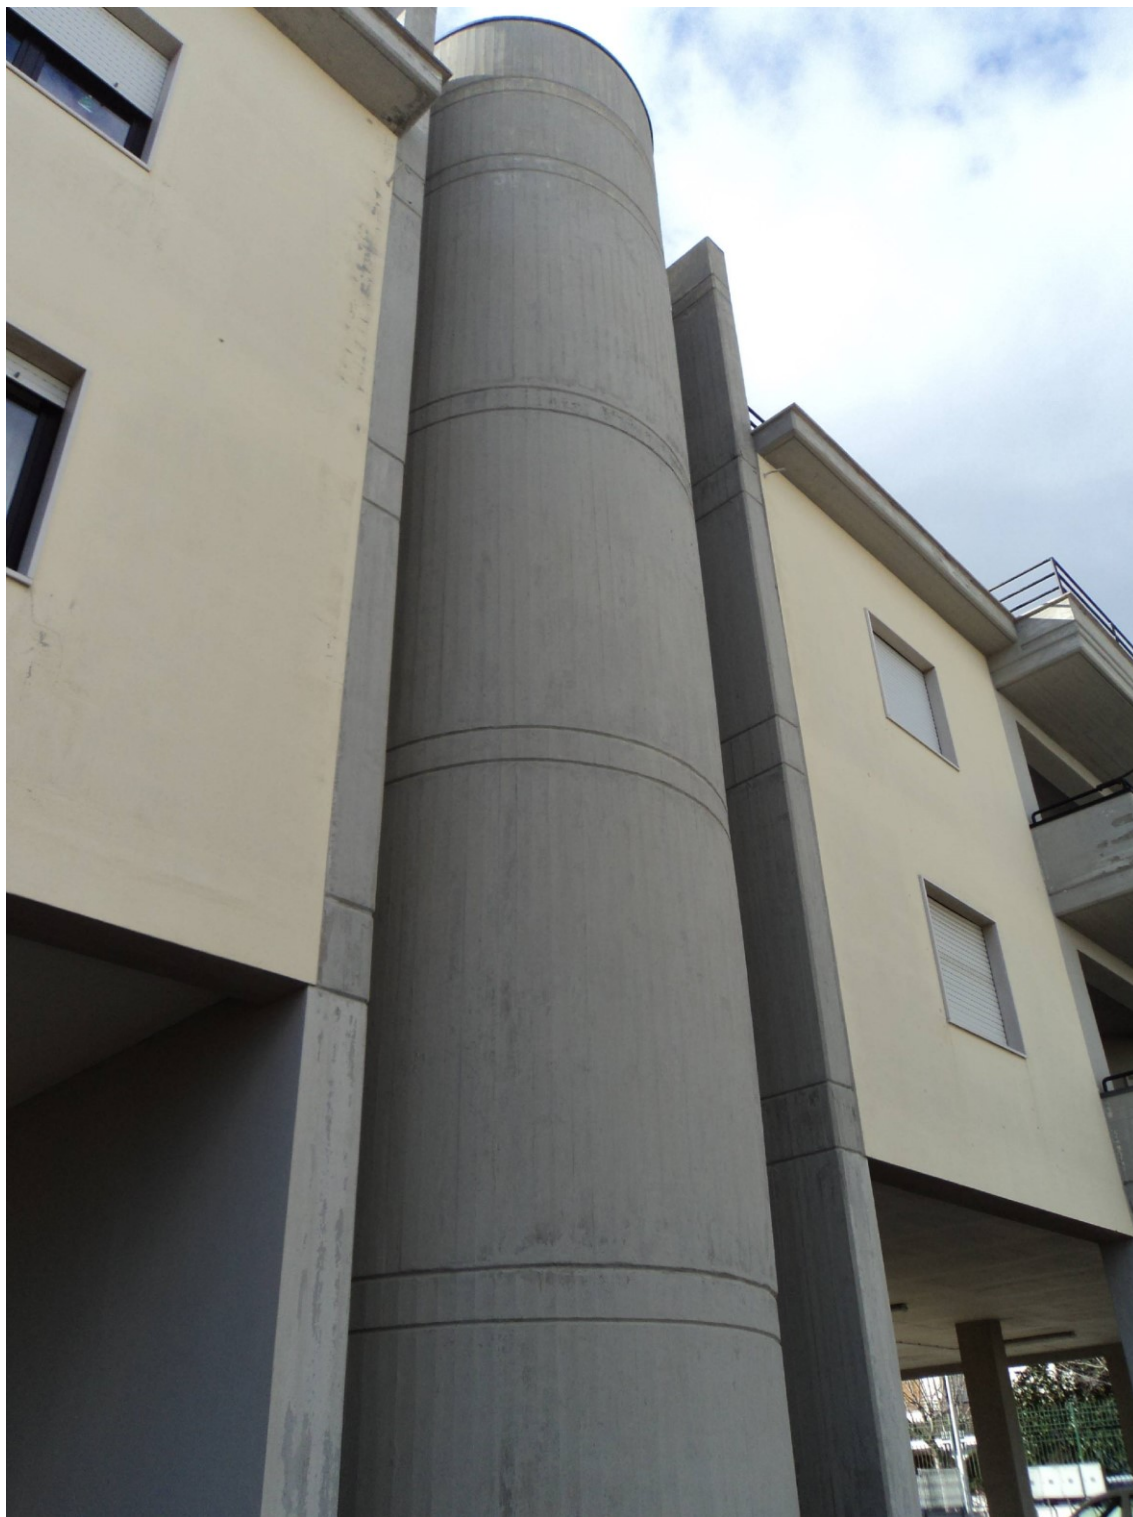
Prospetto posteriore (lato nord-est) - vista esterna del setto semicircolare del corpo scale e dei setti piani adiacenti a tutt'altezza.
