Verifiche della vulnerabilità sismica e della stabilità degli edifici in uso al
Comando Regionale Basilicata della Guardia di Finanza.

Caserma CGVM Donantonio Pistone e palazzina alloggi

via Bologna n° 2 - Comune di Policoro

CORPO B - ALLOGGI POLICORO
ALLEGATO 5 – REPORT INDAGINI STRUTTURALI IN SITU

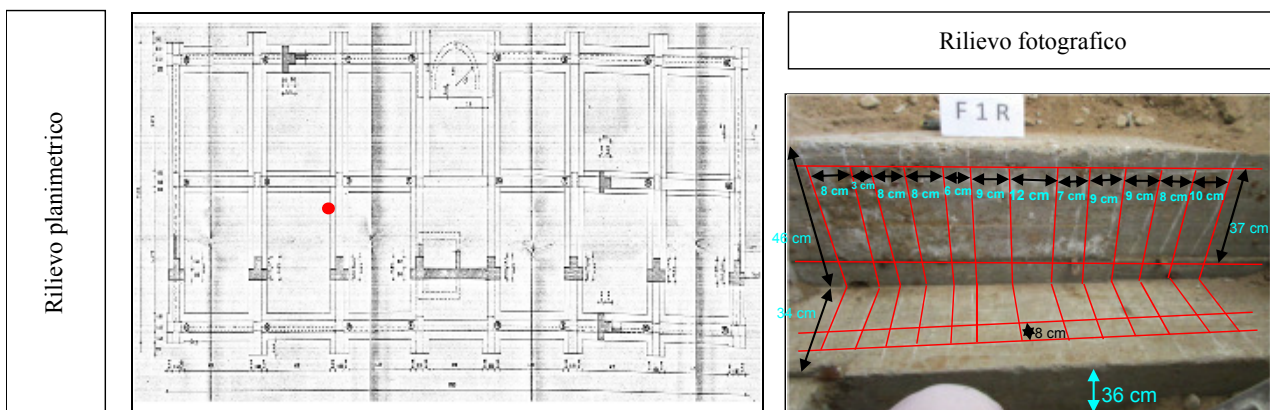
Nell' area indagata, la prova ha evidenziato la presenza di 13 staffe, poste ad una distanza irregolare tra di loro, ed il passo oscilla da 3 e 12 cm. Si è riscontrata la presenza di 4 barre longitudinali che nel tratto esaminato risulta essere continua e posta ad una distanza irregolare tra di loro, il passo oscilla tra 8 e 37 cm.

Stima copriferro (mm)	30	Stima diametro ferro	$\Phi \leq 16$
Stima passo staffa (mm)	30/120	Stima diametro staffa	$\Phi \leq 8$
N. ferri presenti faccia A	4	N. ferri presenti faccia B	----

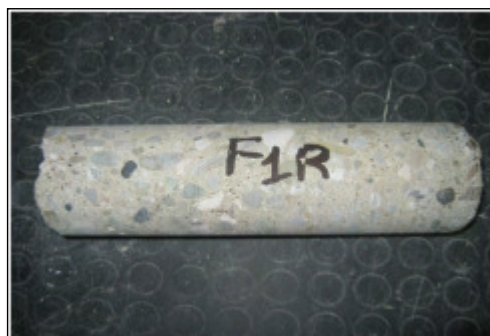
Rilievo fotografico carota estratta

Sigla identificativa carota	F1R
Lunghezza totale carota (mm)	231
Dim. max stimata aggr. (mm)	< 31
Posizione in opera	Fondazione1 Residenza
Presenza di armatura	<input type="checkbox"/> Si <input checked="" type="checkbox"/> No

Massa del provino (kg)	1,480
Lunghezza provino (mm)	150,0
Diametro provino (mm)	75,0
Rapporto Lunghezza/Diametro	2,0
Umidità superficiale (%WME)	12,6
Resistenza compressione (Mpa)	11,31

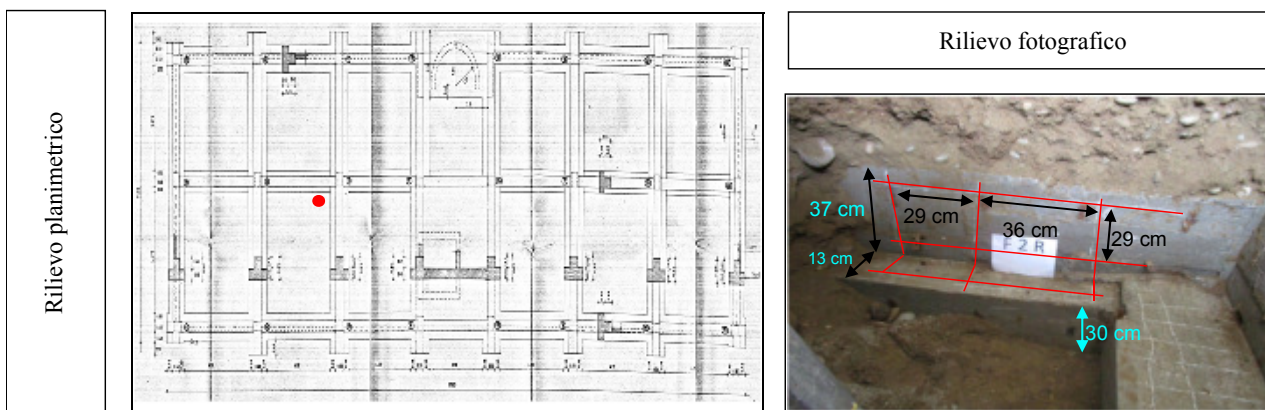
Nell' area indagata, la prova ha evidenziato la presenza di 3 staffe, poste ad una distanza irregolare tra di loro, ed il passo oscilla, da 29 e 36 cm. Si è riscontrata la presenza di 3 barre longitudinale che nel tratto esaminato risulta essere continua e posta ad una distanza irregolare tra di loro, il passo oscilla tra 13 e 29 cm.

Stima copriferro (mm)	30	Stima diametro ferro	$\Phi \leq 16$
Stima passo staffa (mm)	30/120	Stima diametro staffa	$\Phi \leq 8$
N. ferri presenti faccia A	3	N. ferri presenti faccia B	----

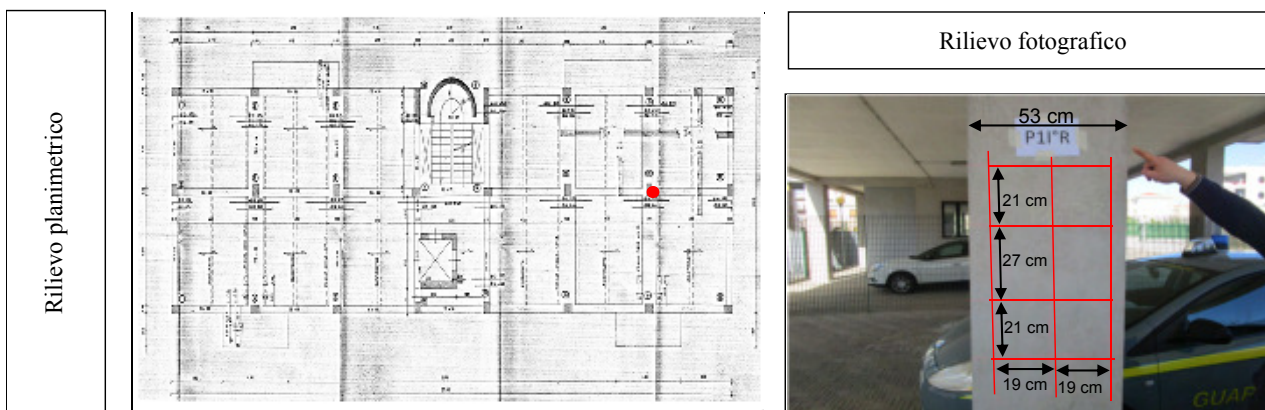
Nell' area indagata, la prova ha evidenziato la presenza di 4 staffe, poste ad una distanza irregolare tra di loro, ed il passo oscilla, da 21 e 27 cm. Si è riscontrata la presenza di 3 barre longitudinale che nel tratto esaminato risulta essere continua e posta ad una distanza regolare tra di loro, il passo oscilla tra 19 cm.

Stima copriferro (mm)	50/80	Stima diametro ferro	$\Phi \leq 14$
Stima passo staffa (mm)	210/270	Stima diametro staffa	$\Phi \leq 8$
N. ferri presenti faccia A	3	N. ferri presenti faccia B	----

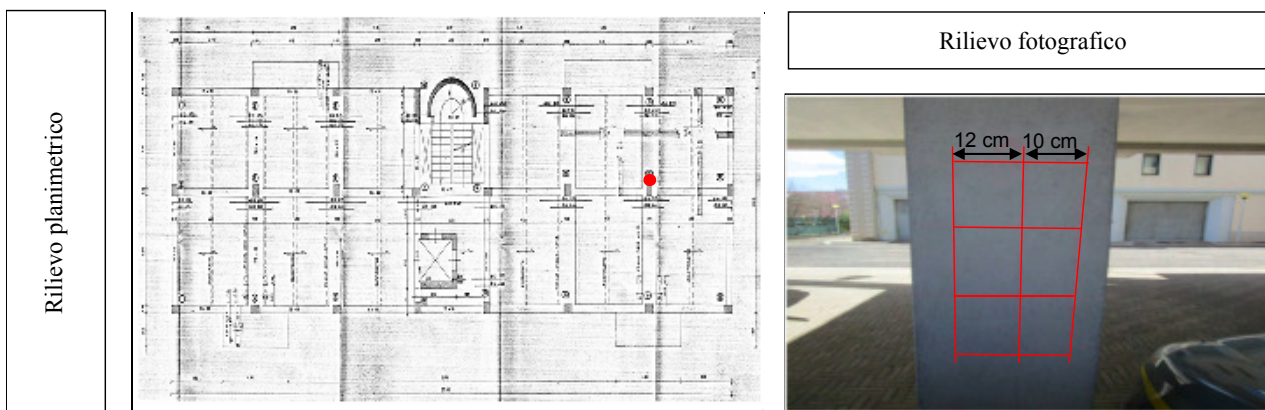
Nell' area indagata, la prova ha evidenziato la presenza di 4 staffe, poste ad una distanza irregolare tra di loro, ed il passo oscilla, da 21 e 27 cm. Si è riscontrata la presenza di 3 barre longitudinale che nel tratto esaminato risulta essere continua e posta ad una distanza irregolare tra di loro, il passo oscilla tra 10 e 12 cm.

Stima copriferro (mm)	50/80	Stima diametro ferro	$\Phi \leq 14$
Stima passo staffa (mm)	210/270	Stima diametro staffa	$\Phi \leq 8$
N. ferri presenti faccia A	----	N. ferri presenti faccia B	3

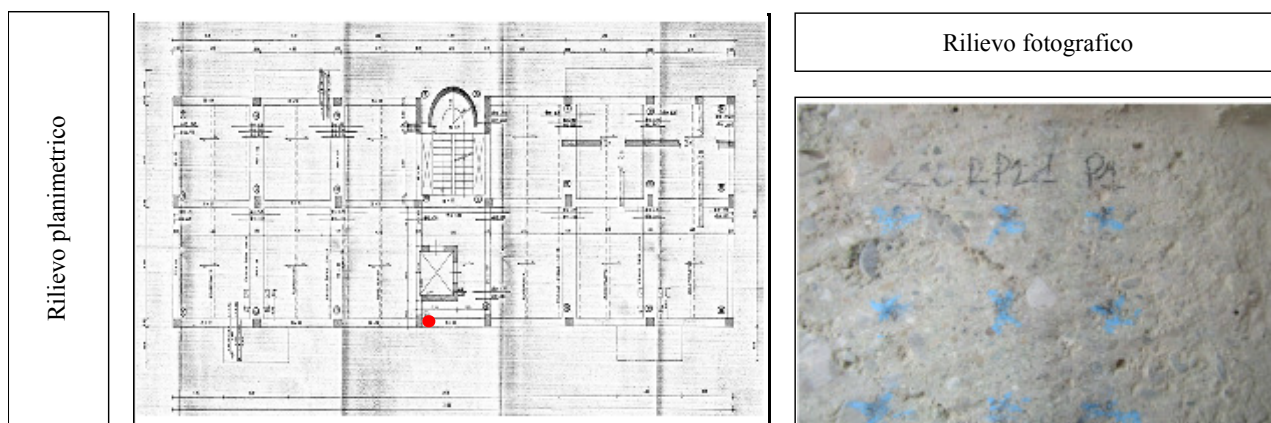
La superficie si presenta in buone condizioni con qualche imperfezione e con presenza di bolle d'aria, nella parte superiore del pilastrò è evidente un'lesione. La prova è stata eseguita nella parte alta del pilastrò.

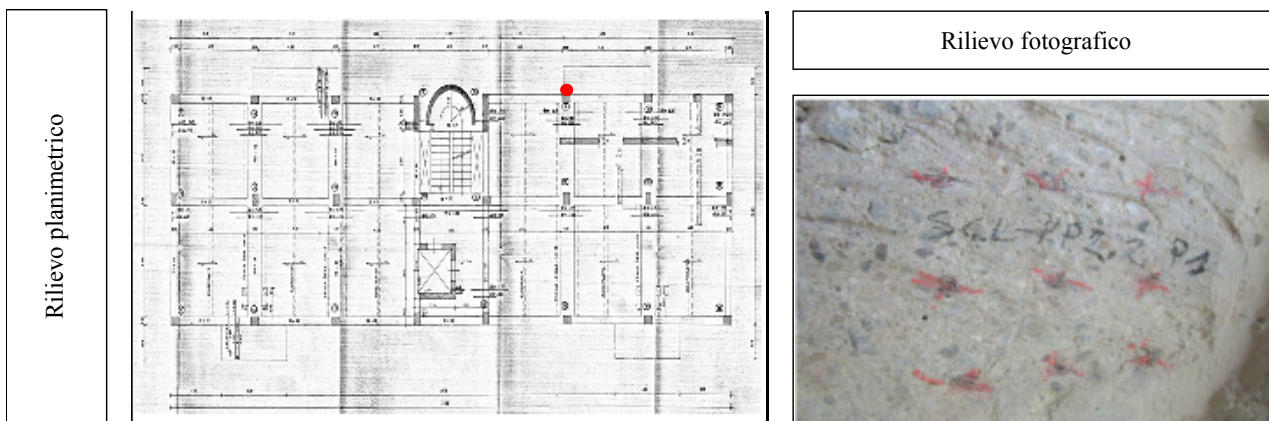
La superficie si presenta in buone condizioni senza imperfezioni e con presenza di bolle d'aria, nella parte superiore del pilastro è evidente un'lesione. La prova è stata eseguita nella parte alta del pilastro.

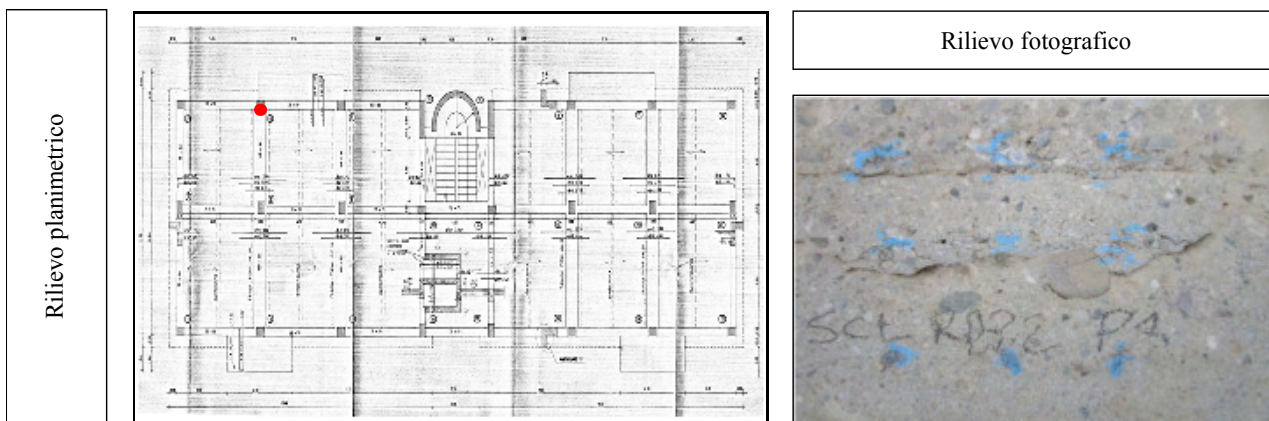
La superficie non si presenta in buone condizioni con imperfezioni e presenza di bolle d'aria, sono presenti lesioni. La prova è stata eseguita nella parte alta del pilastro.
