# AGENZIA DEL DEMANIO

Intervento <b>VERIFICA DI VULNERABILITÀ'</b>	Progettazione	Lotto
N. Elaborato <b>DISCIPLINARE 2.5 e 2.6</b>	Scala	Codice file

Titolo elaborato  
**Verifica di vulnerabilità sismica**  
Attribuzione della classe di rischio sismico

### RELAZIONE GENERALE

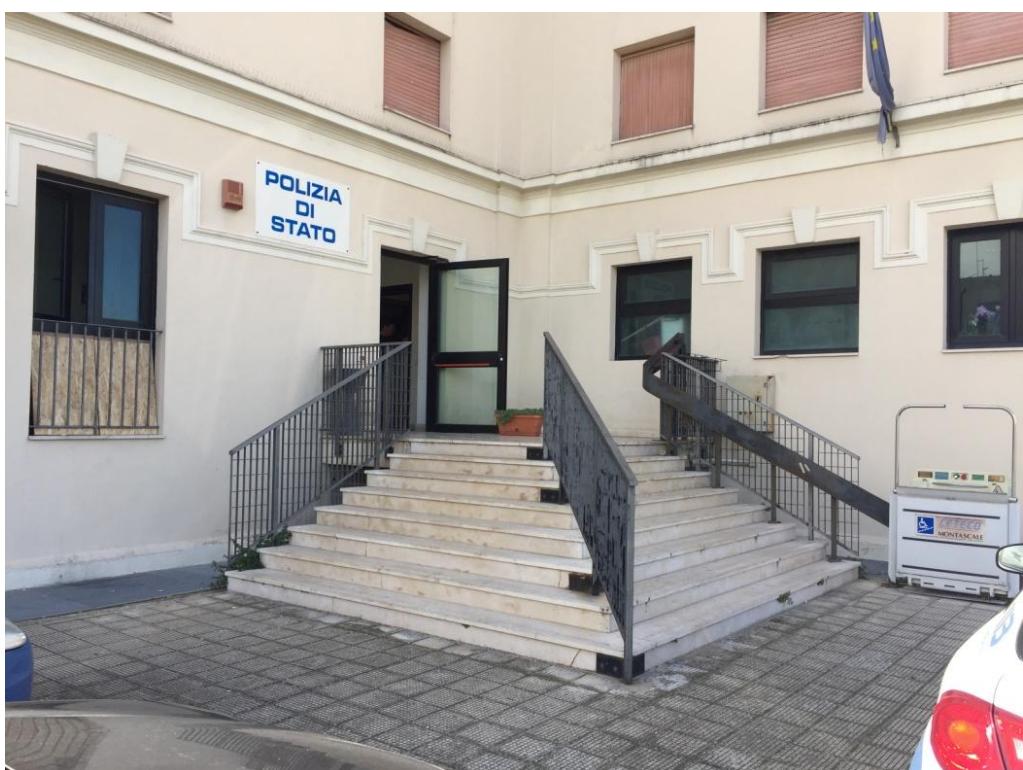
Foto: accesso allo stabile mediante rampa di scale non presente negli elaborati progettuali

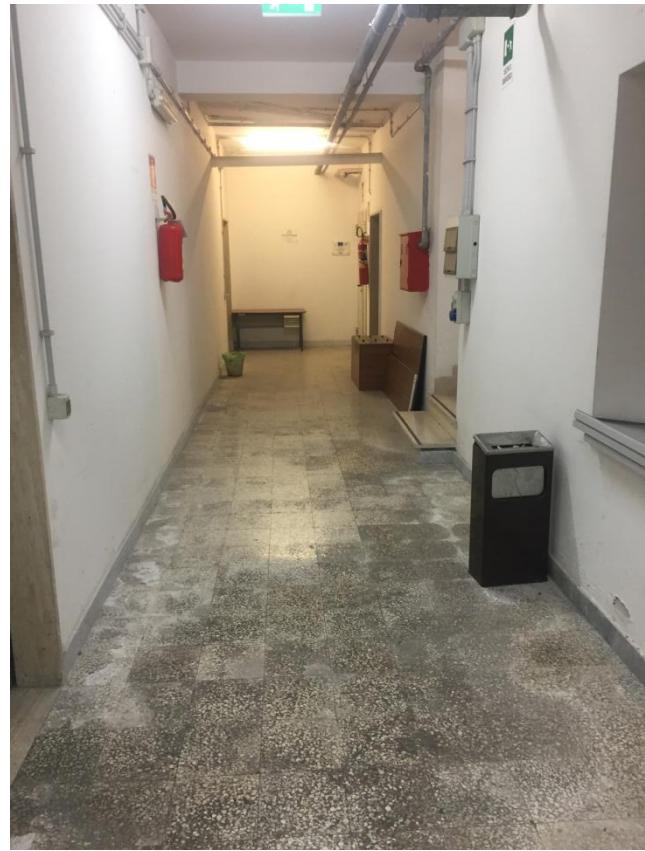
*Foto: piano seminterrato adibito ad archivio*

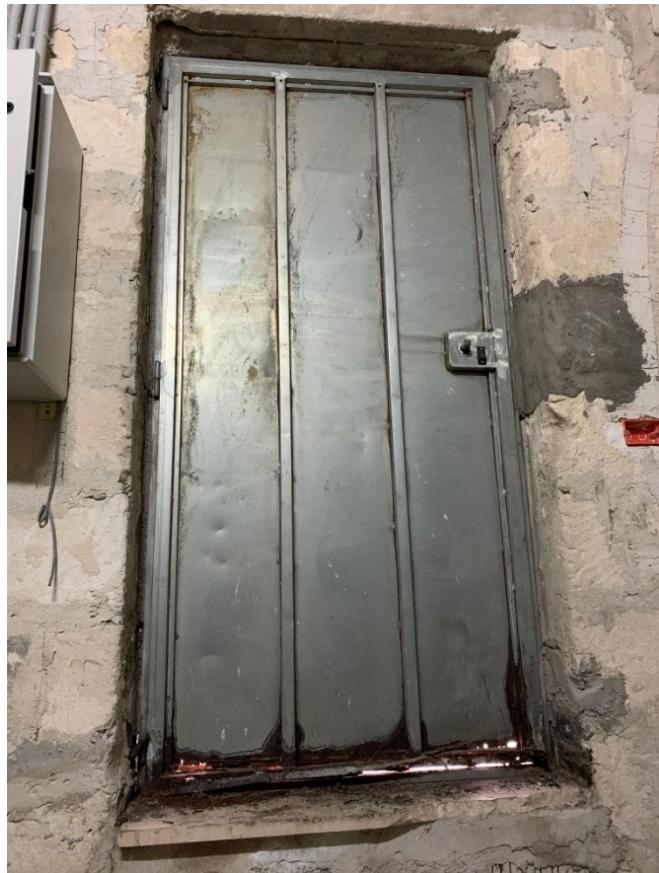
*Foto: porta di accesso al lastrico solare bloccata*

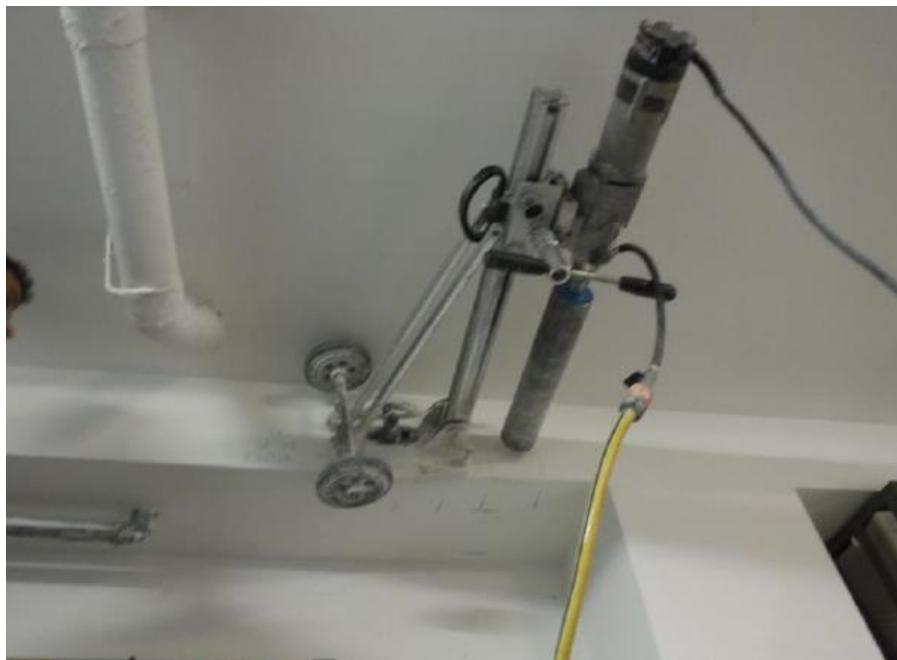
Foto: trave Pil31-Pil32 in carpenteria di Piano Rialzato, dimensione 30x50 cm

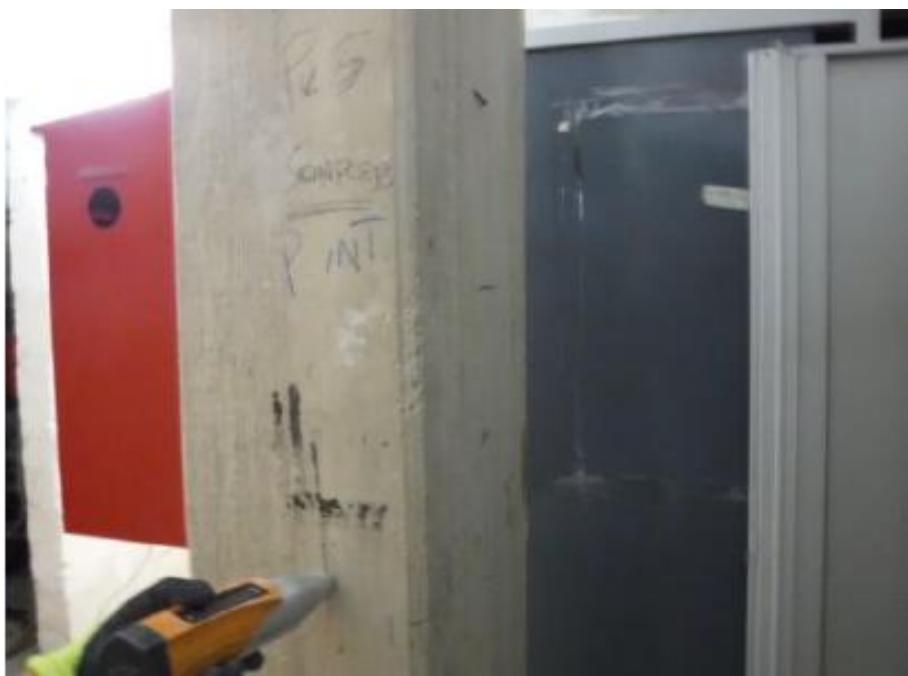
Foto: Pilastro 5 Prima Tesa, dimensione 30x50 cm

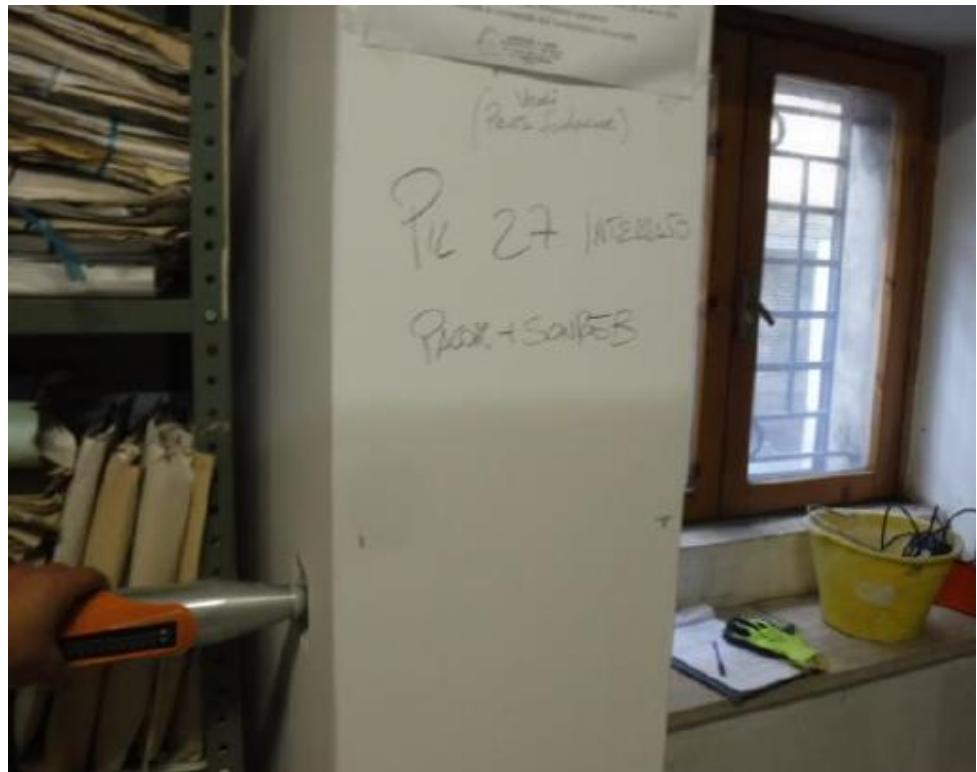
Foto: Pilastro 27 Prima Tesa, dimensione 30x50 cm

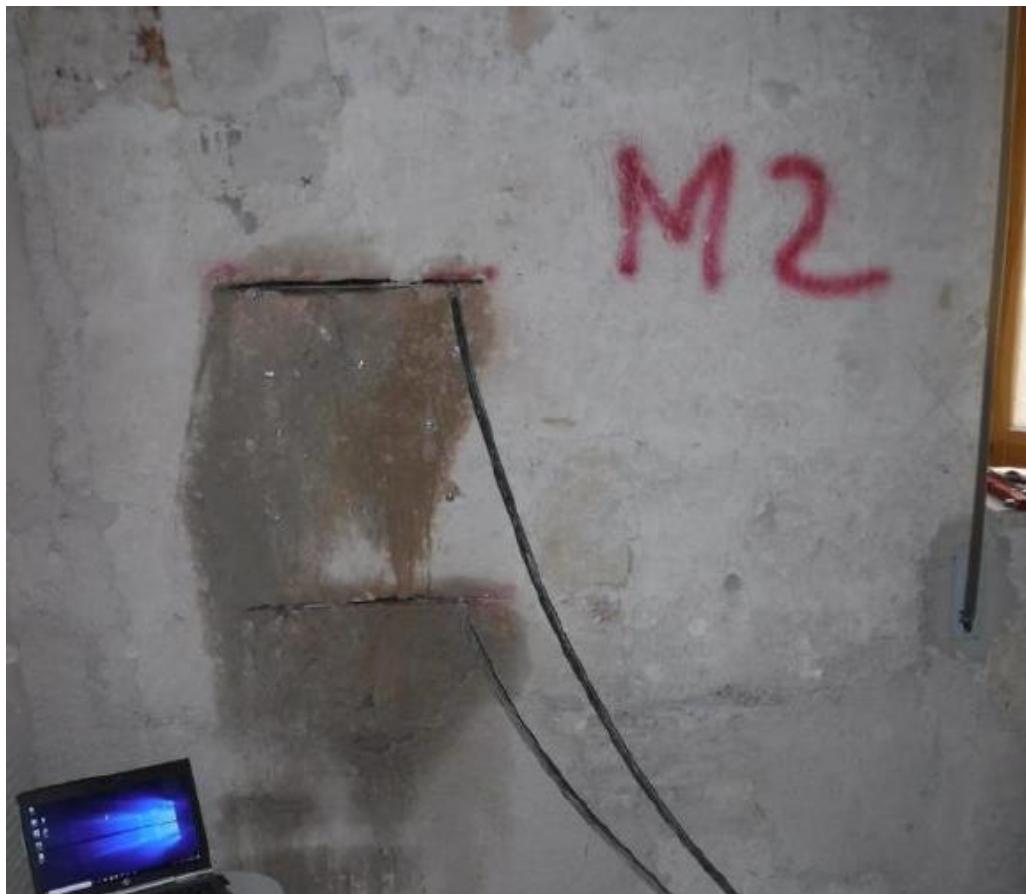
Foto: Muratura in tufo dello spessore di 60 cm, prova Martinetto Piatto Doppio, Secondo Piano

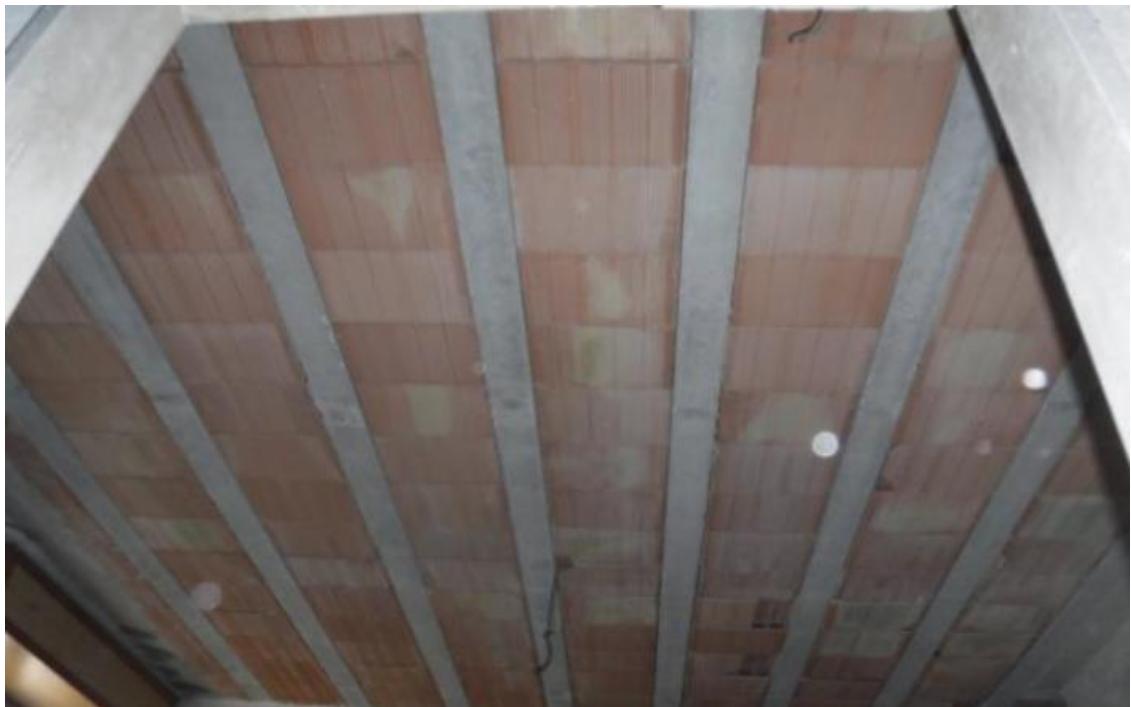
*Foto: Solai a rustico a Piano Primo solo ad estradosso, Piano Secondo e Terzo sia ad intradosso che ad estradosso ed ad intradosso Solaio di Lastrico Solare*

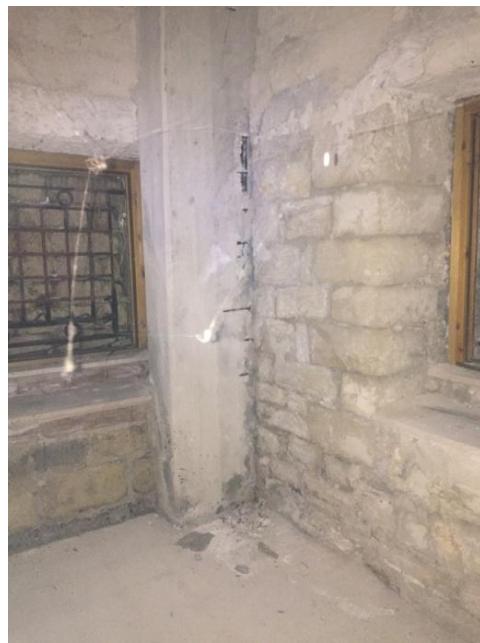
- nei **pilastri a piano interrato**, soprattutto nella zona "a rustico" (es. da Pil 1 a Pil 9), dove il **processo di risalita di umidità**, incrementato dalla poca areazione dei vani, ha portato a fenomeni di rottura di copriferro e fuoriuscita del ferro di armatura.

*Fenomeni di degrado nel Pilastro 3 a piano interrato.*

- demolizione dell'eventuale calcestruzzo del coprifero degradato sulle parti a vista del pilastro, comunque sulla superficie oggetto d'intervento;
- rimozione delle eventuali parti degradate e di tutte le parti instabili;
- iniezione delle eventuali lesioni interne al nucleo;
- spazzolatura dei ferri d'armatura e di tutte le superfici oggetto d'intervento, con successivo trattamento mediante idropulitrice e applicazione di malta cementizia anticorrosiva a protezione dei ferri di armatura;
- fasciatura con nuova armatura longitudinale e trasversale;
- pulizia e abbondante umidificazione (senza saturazione) della superficie del supporto;
- ricostruzione del coprifero con malta fibrorinforzata (ad alte prestazioni) a ritiro compensato.
