NAD0312 "Ex Caserma Villarco", sita in Massa Lubrense (NA) alla via Roma n.25-31.

Lavori di manutenzione straordinaria e messa in sicurezza delle porzioni dissestate della copertura e dei prospetti su pubblica strada.

PROGETTO ESECUTIVO

RELAZIONE TECNICA

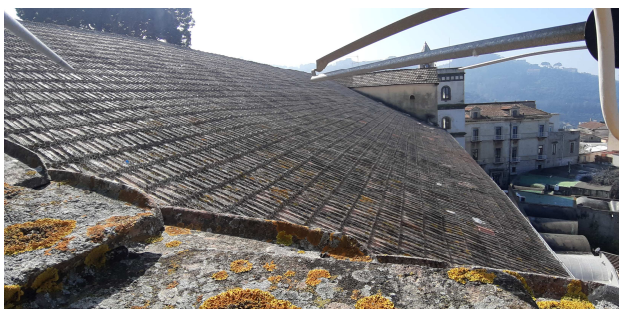
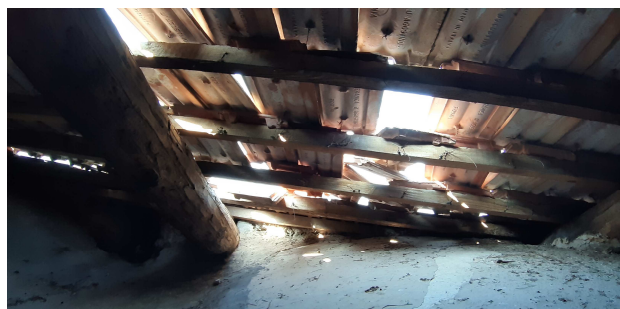
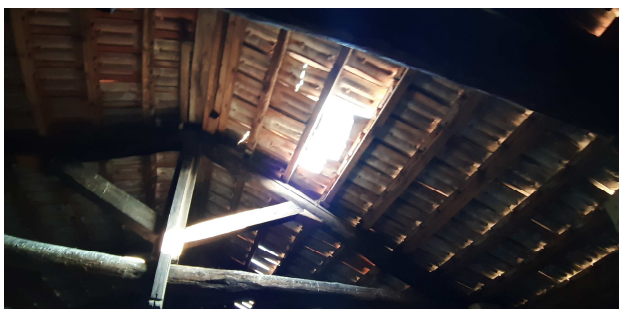
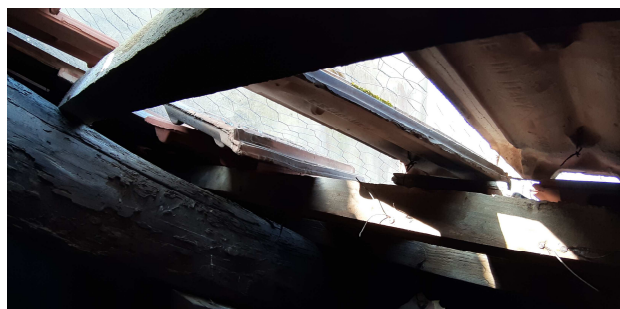
Il manto di copertura del fronte del fabbricato prospiciente via Roma, costituito da tegole marsigliesi, presenta in vari punti discontinuità con tegole divelte, in parte contenute dalla rete di protezione ed in parte cadute nel locale sottotetto. L'avanzato stato di degrado delle tegole presenti e dell'orditura secondaria, combinato alla forte pendenza delle falde e alle azioni atmosferiche, particolarmente intense, per posizione geografica ed esposizione dell'ala di fabbricato su strada, determina dislocamenti e rotture locali delle tegole fonte di innesco di zone di discontinuità. Rispetto ai ripristini locali effettuati in occasione dell'installazione delle reti di contenimento, realizzati mediante posa in opera di nuove tegole e nuova orditura secondaria nelle zone con manto divelto, sono stati riscontrati nuovamente punti di discontinuità in zone limitrofe o adiacenti che denotano come le problematiche della copertura siano diffuse all'intera unità tecnologica e non solo localizzate nei punti in cui la disfunzione si manifesta.

- riparazione delle zone dissestate del manto di tegole con integrazione delle tegole non recuperabili;
- fissaggio tegole mediante sigillatura dei bordi con schiuma poliuretana monocomponente ad espansione controllata (tipo Fischer PU T750 - Tile Bond Dupont o altro prodotto equivalente sotto il profilo tipologico e prestazionale) o a secco, mediante idonei dispositivi per il fissaggio (ganci, staffe, fili metallici, chiodi, viti, ecc.); sono da fissare tutte le tegole presenti in copertura (sia di nuova installazione che preesistenti) che risultano sprovviste e/o presentano fissaggi deteriorati. Le due tecniche sono da applicare alternativamente scegliendo la soluzione che garantisce migliore stabilità sulla base delle condizioni locali rinvenute;

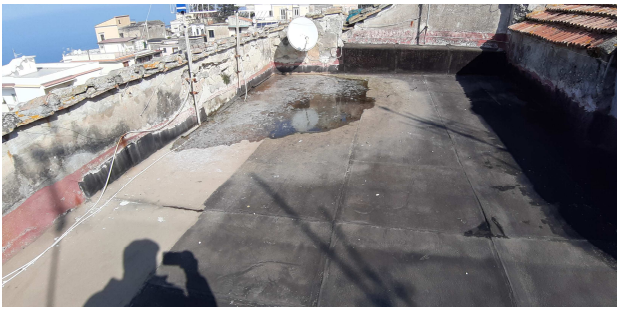
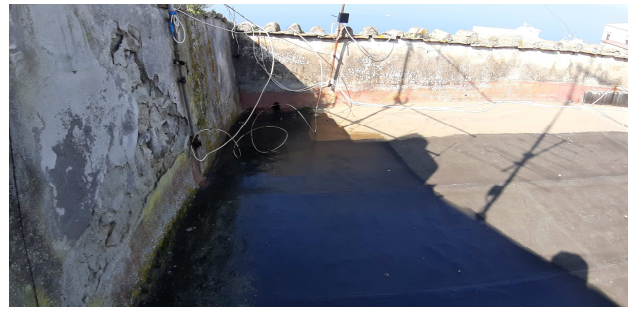
La guaina impermeabile del terrazzo lato scuola risulta gravemente compromessa, i canali di scolo risultano otturati e determinano accumuli d'acqua lungo i parapetti esterni del terrazzo; sono presenti diverse manifestazioni di infiltrazioni nei locali sottostanti il terrazzo e lungo la facciata sottostante.

- rimozione del manto impermeabile esistente con parziale demolizione del sottostante massetto delle pendenze;
- rimozione delle tegole coprimuro e conseguente preparazione del piano di posa mediante spicconatura preventiva e realizzazione di massetto di livellamento;

- disostruzione dei bocchettoni e delle tubazioni di scolo ed eventuali interventi di ripristino/sostituzione delle stesse;
- realizzazione massetto sottile di sottofondo in malta di cemento rinforzata con rete sintetica in preparazione del piano di posa della impermeabilizzazione;

-
- realizzazione nuovo manto impermeabile prefabbricato costituito da membrana bitume-polimero elastoplastomerica armata in filo continuo di poliestere non tessuto, previo trattamento delle superfici con primer bituminoso e con successiva applicazione di vernice protettiva a base di resine acriliche;
 - sostituzione delle 2 pluviali ammalorate con nuove pluviali in acciaio zincato preverniciato;
 - smontaggio delle antenne prospettanti su strada e sostituzione delle stesse con antenna centralizzata da installare in zone interne del terrazzo.

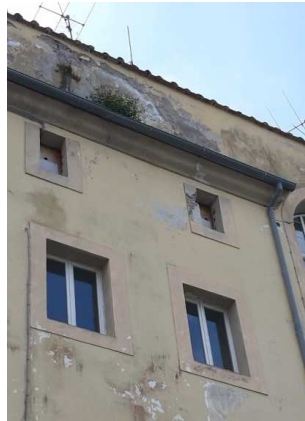
Sul terrazzino sono inoltre presenti antenne in precarie condizioni statiche nei pressi del fronte su strada che necessitano di messa in sicurezza/sostituzione.

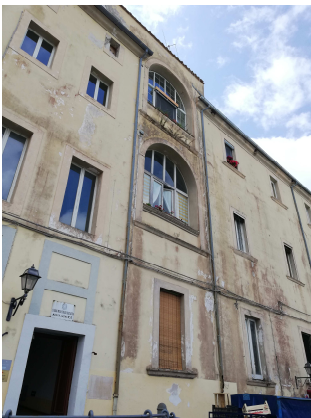
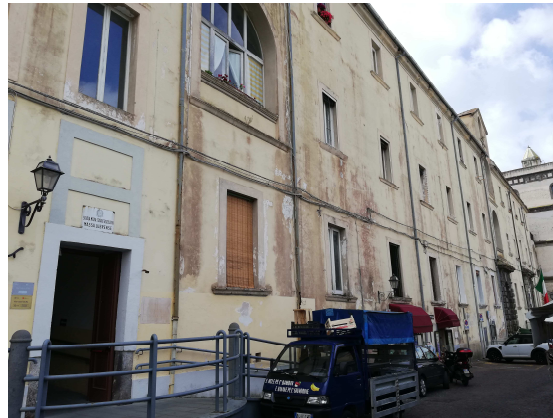
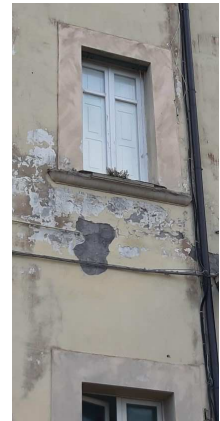
La facciata esterna su via Roma necessita di un'opportuna verifica atta ad individuare porzioni in fase di distacco su cui intervenire con spicconatura e interventi di ripristino.

- verifica mediante leggera battitura manuale delle superfici costituenti il prospetto su strada (è compresa la verifica degli elementi costituenti i davanzali delle finestre, i cornicioni, e tutti gli altri elementi decorativi presenti) finalizzata alla localizzazione dell'intonaco e degli altri elementi in fase di distacco;
- rimozione, mediante leggera spicconatura, delle porzioni di intonaco in fase di distacco e rifacimento delle stesse con intonaco con malta a base di calce e sabbia;

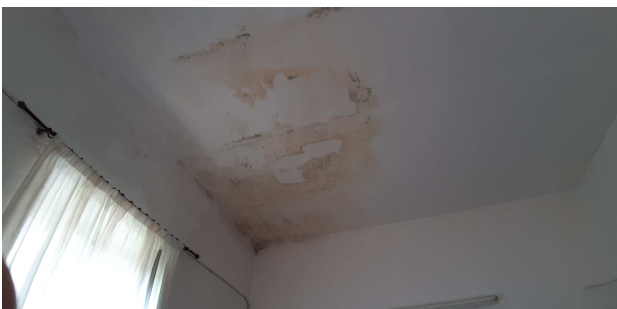
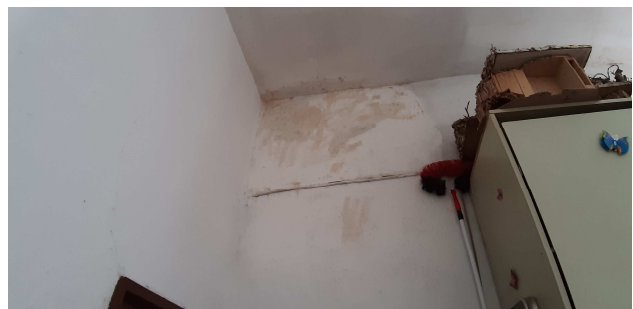
Il manto di tegole di copertura dell'ala di fabbricato interna, pur non presentando veri e propri punti di discontinuità con mancanza di tegole, determina copiose infiltrazioni nei locali sottostanti in corrispondenza della linea di gronda della copertura e in prossimità della parte terminale lato strada.

- rimozione dei rifiuti presenti nel locale sottotetto, previa cernita selezione e accatastamento;
- rimozione del manto di tegole e dell'orditura secondaria nella zona di gronda della falda ed estrema lato via Roma;

- riallocazione delle tegole marsigliesi di recupero, qualora non degradate, e installazione di nuove tegole di identica fattura nella zona di gronda della falda e nella zona estrema lato via Roma;

- riparazione delle restanti zone del manto di tegole non oggetto di integrale rifacimento con integrazione delle tegole non recuperabili;
- fissaggio tegole mediante sigillatura dei bordi con schiuma poliuretana monocomponente ad espansione controllata (tipo Fischer PU T750 – Tile Bond Dupont o altro prodotto equivalente sotto il profilo tipologico e prestazionale) o a secco, mediante idonei dispositivi per il fissaggio (ganci, staffe, fili metallici, chiodi, viti, ecc.). Sono da fissare tutte le tegole

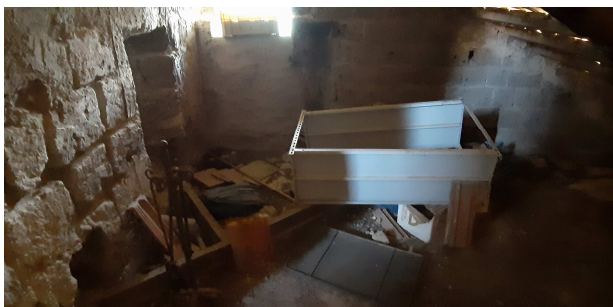
Il locale sottotetto di tale area è caratterizzato dalla presenza di rifiuti vari che necessitano di rimozione.

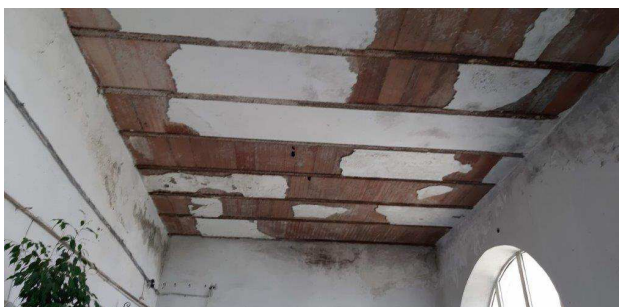
Il soffitto all'ultimo piano della scala interna del fabbricato, costituente l'intradosso del solaio piano di copertura, è caratterizzato da intonaco in gran parte già distaccato/rimosso che necessita di una completa rimozione al fine di prevenire eventuali distacchi.

- rimozione mediante spicconatura dell'intonaco ammalorato e in fase di distacco del soffitto.
