A G E N Z I A D E L D E M A N I O

Direzione Regionale Marche

Oggetto: **Comune di Ascoli Piceno (AP) – Demanio Patrimoniale dello Stato – Lavori in somma urgenza per la messa in sicurezza di porzione del muro di cinta del giardino annesso a palazzo Colucci, identificato alla scheda APB0005.**

VERBALE LAVORI DI SOMMA URGENZA
(art. 163 del D.Lgs. 50/2016)

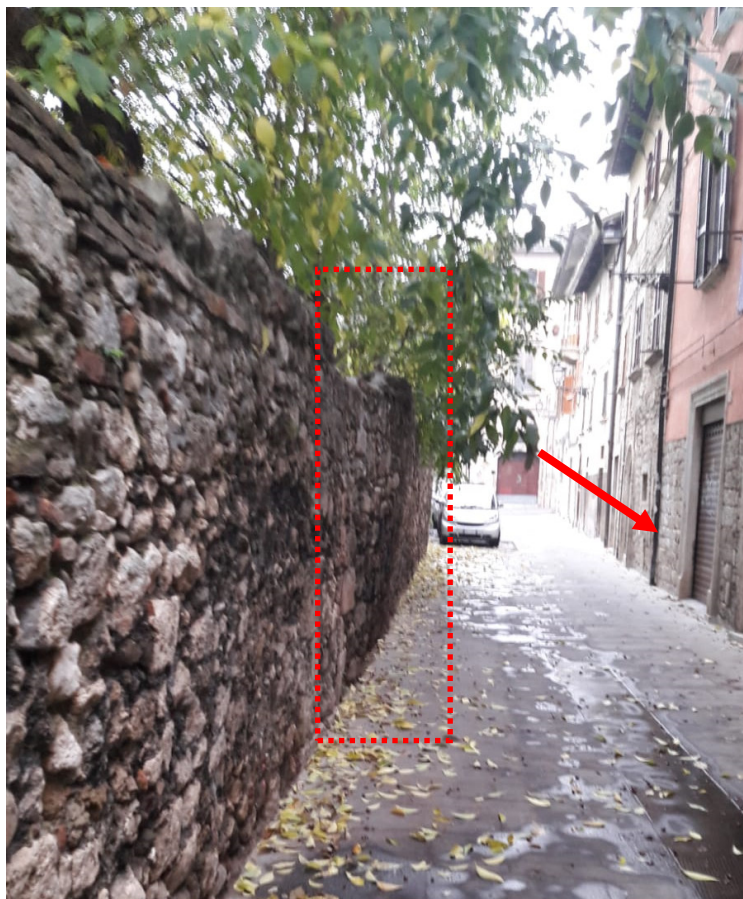
- ampie macchie scure da probabile infiltrazioni d'acqua;
- in un punto in particolare lato via Alamanni, il muro è sensibilmente fuori piombo.

Il pericolo principale è il crollo del muro lato via Alamanni, muro di altezza di circa 3 m, su via pedonale e carrabile di carreggiata pari circa a 4m, in cui si attestano dirimpetto al muro stesso gli ingressi di alcune abitazioni. Il crollo potrebbe quindi:

PdV 01 – in evidenza la zona del muro con la parte fuori piombo. A dx, sulle facciate degli edifici prospicienti si intravedono gli ingressi

- a. Apprestamento di cantiere, anche a presidio di sicurezza, con rete di transennamento in acciaio su plinti mobili in calcestruzzo lato via Alemanni per una estensione di circa 15m nell'intorno del punto più danneggiato (fuori piombo), con relativa interdizione momentanea del traffico veicolare;
- b. lato parco posa di rete di transennamento in acciaio infissa a terreno e collocata in prossimità dei crolli sopra evidenziati;
- c. intervento di messa in sicurezza attraverso l'uso di pali in legno infissi lato via Alemanni in aderenza al muro, con teste palo rese solidali da corrente in legno e tirantate verso le alberature retrostanti. Tra i pali stessi stesura di rete elettrosaldata zincata in acciaio per contenimento di eventuali crolli localizzati.

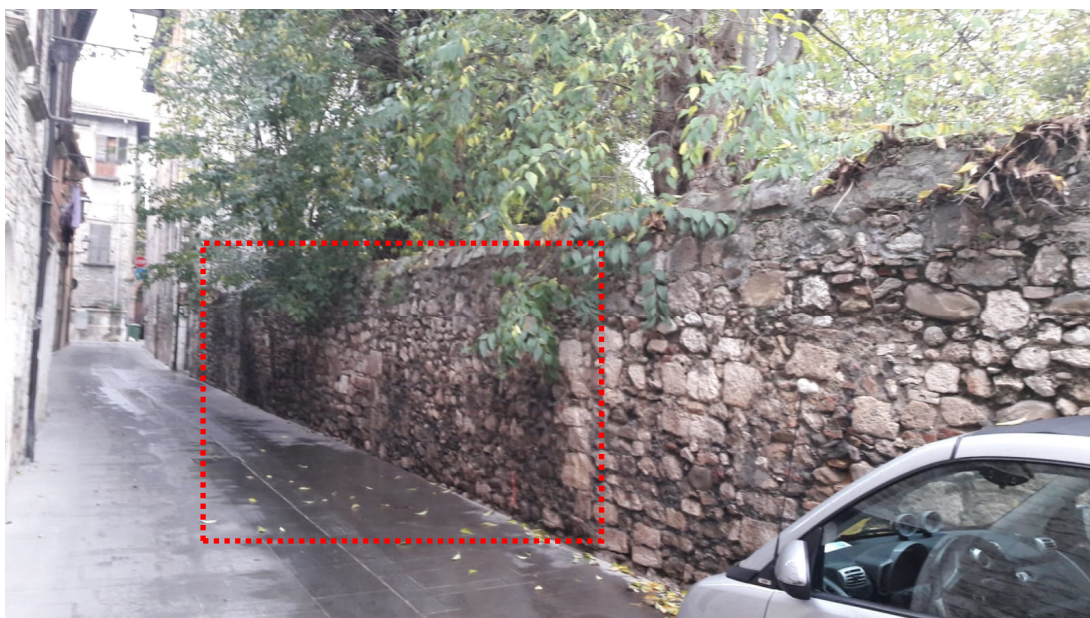
Le cause che hanno portato a queste situazioni di degrado sono da ascrivere in generale ad una scarsa consistenza della muratura storica, alla presenza in prossimità della stessa di alberatura ad alto fusto e del relativo apparato radicale ed in particolare alle abbondanti

PdV 02 – foto da via Alamanni verso palazzo Colucci: in evidenza le ampie macchie di umidità che interessano il muro

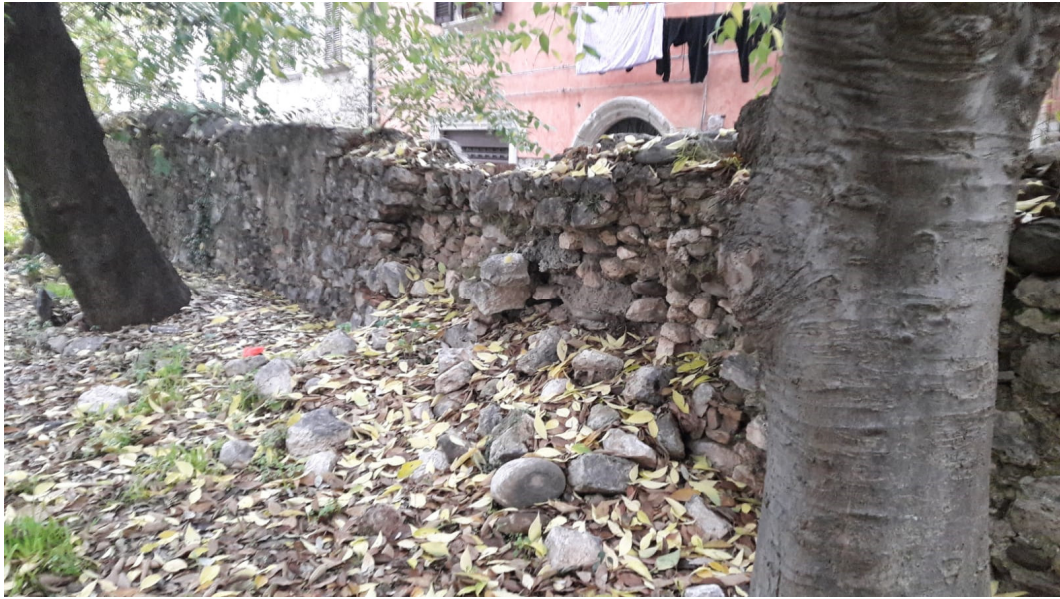
Sul paramento del muro lato parco invece si evidenzia proprio in prossimità del fuori piombo su via Alamanni il distacco di alcuni massi con relativo assottigliamento della sezione resistente dello stesso.

precipitazioni avvenute nei giorni precedenti, che hanno acuito problematiche probabilmente presenti ma fino ad oggi non evidenti.

PdV 03 – foto dall'interno del giardino Colucci: in evidenza la parte del muro interessata dal crollo e le alberature presenti
