PROGETTO	
<p>Progettazione definitiva-esecutiva, coordinamento della sicurezza in fase di progettazione e di esecuzione per l'intervento di restauro e risanamento conservativo delle lastre di rivestimento di facciata del bene denominato "Casa della libertà" (codice scheda BGD0011) situato a Bergamo, in piazza della libertà n. 7</p>	
TITOLO	
<p>AII.E.3 DOCUMENTAZIONE FOTOGRAFICA (doc.820R4924.0)</p>	
<p>Agenzia del Demanio C.so Monforte, 32 - 20122 Milano Tel. 02.7626181 Fax mail: 06.50516074 Direzione Regionale Lombardia www.agenziademanio.it</p>

NUMERO RELAZIONE	REV
BGD0011-ADM-DOCFOTOGR-XX-PH-Z-S00001	0

La presente relazione costituisce il rilievo fotografico relativo all'edificio Casa della Libertà, realizzato nell'ambito della "PROGETTAZIONE DEFINITIVA-ESECUTIVA, COORDINAMENTO DELLA SICUREZZA IN FASE DI PROGETTAZIONE E DI ESECUZIONE PER L'INTERVENTO DI RESTAURO E RISANAMENTO CONSERVATIVO DELLE LASTRE DI RIVESTIMENTO DI FACCIATA DEL BENE DENOMINATO "CASA DELLA LIBERTÀ" (CODICE SCHEDA BGD0011) SITUATO A BERGAMO, IN PIAZZA DELLA LIBERTÀ N. 7", redatto dagli scriventi per conto dell'Agenzia del Demanio, sulla base dell'incarico assegnatoci con disciplinare d'incarico prot. 2022/2

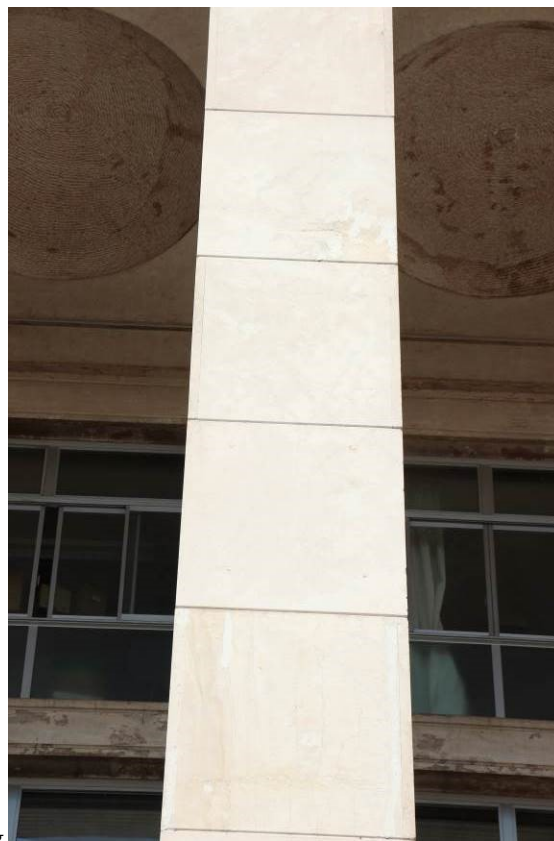
Fig. 30: Dettaglio di un pilastro ricoperto con

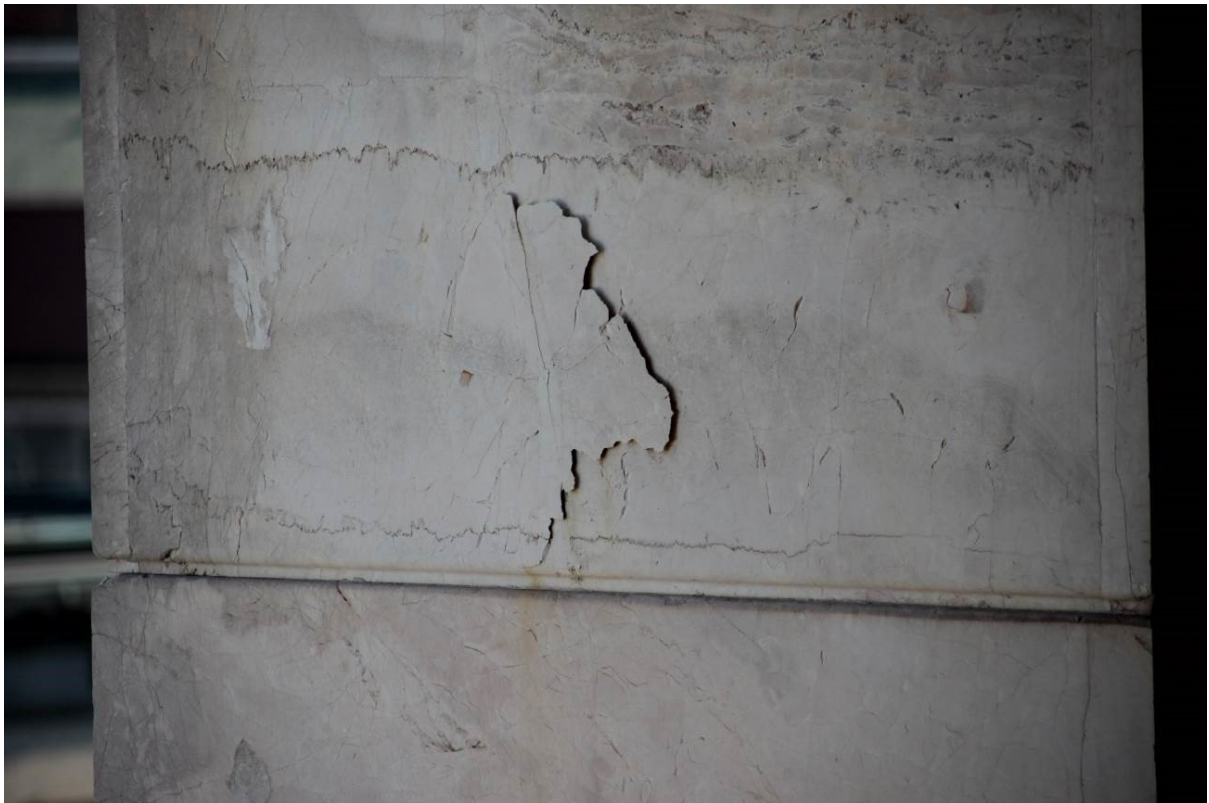
Fig. 31: Dettaglio di una lastra interessata da una porzione in fase di distacco

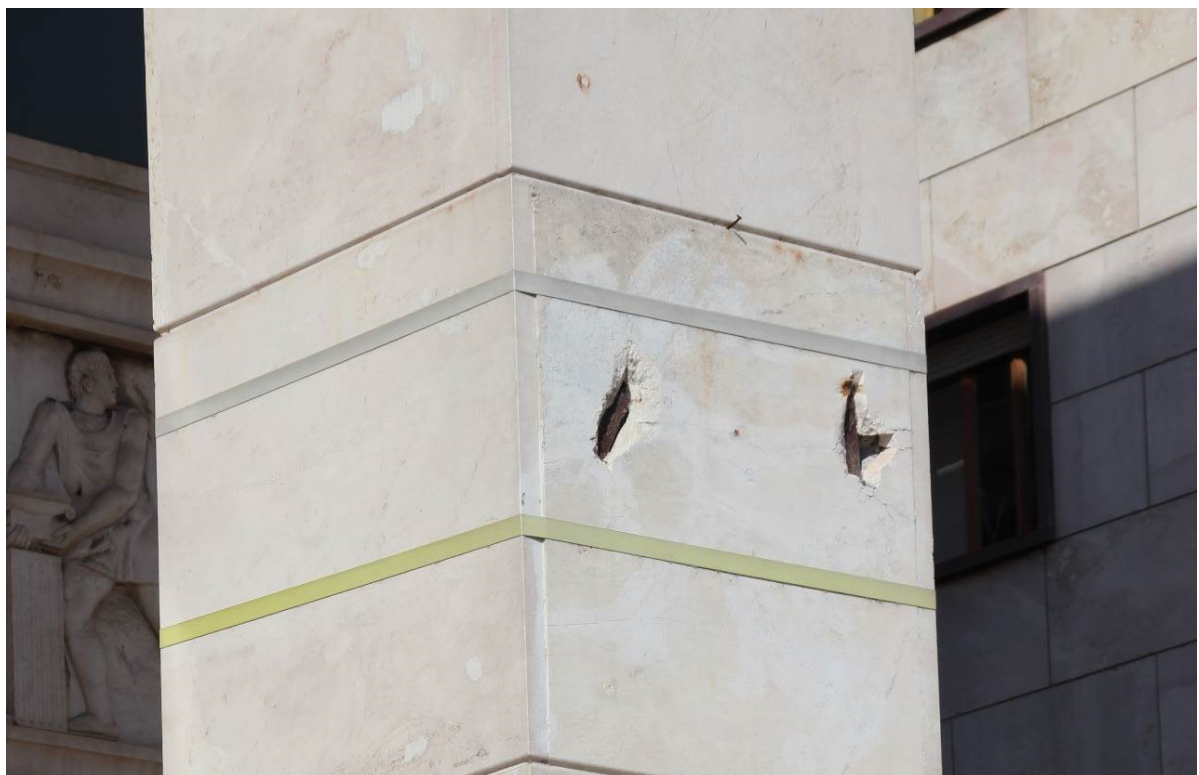
Fig. 32: Dettaglio di un pilastro interessato da ossidazione dei ferri ed espulsione della lastra

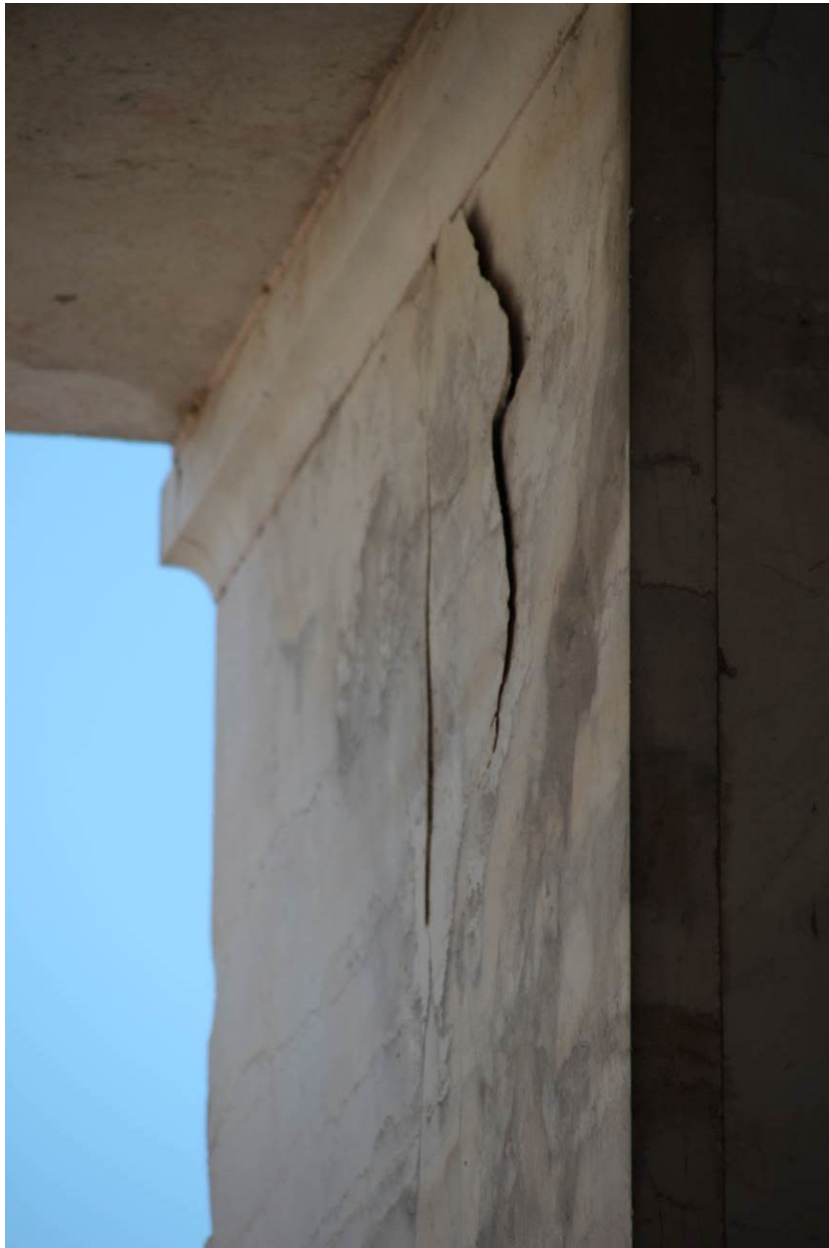
Fig. 33: Dettaglio di una lastra interessata da una porzione in fase di distacco
