Ex Caserma Mar.Di.Chi. La Spezia

Scheda tecnica

(Ex art. 16 del D. Lgs. 154 del 22/08/2017)

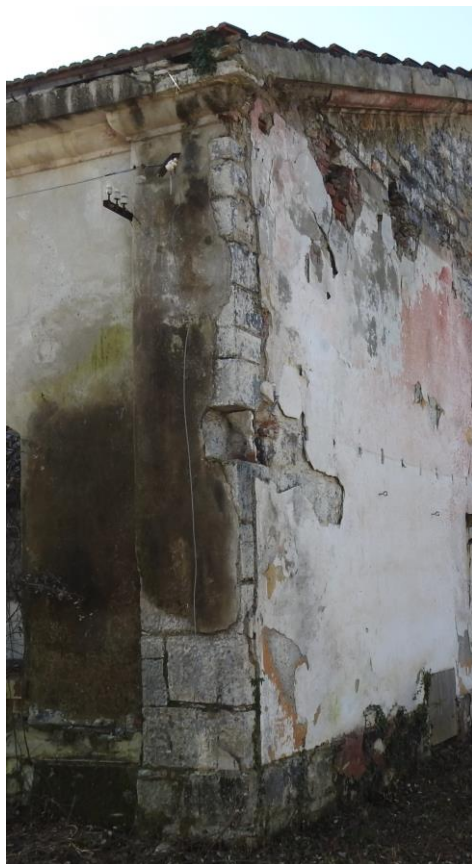
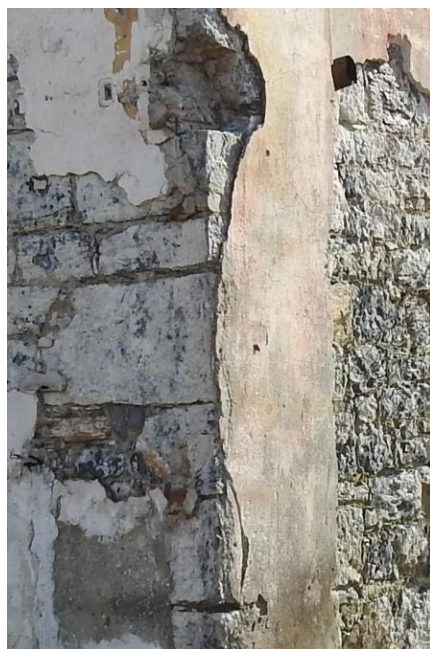
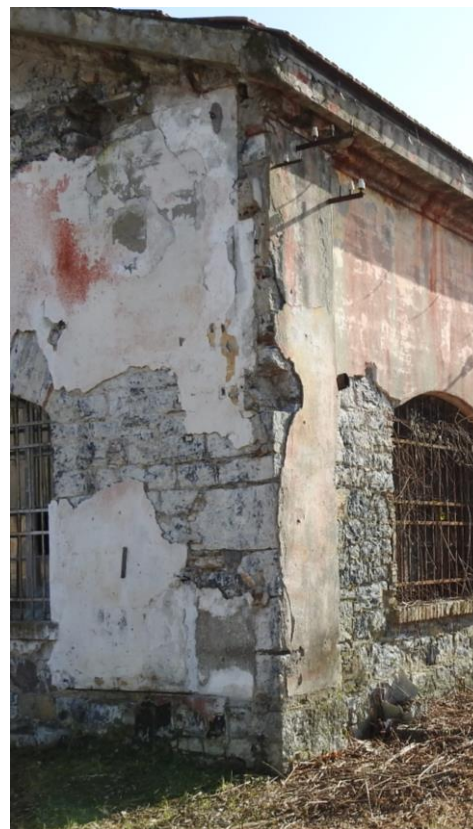
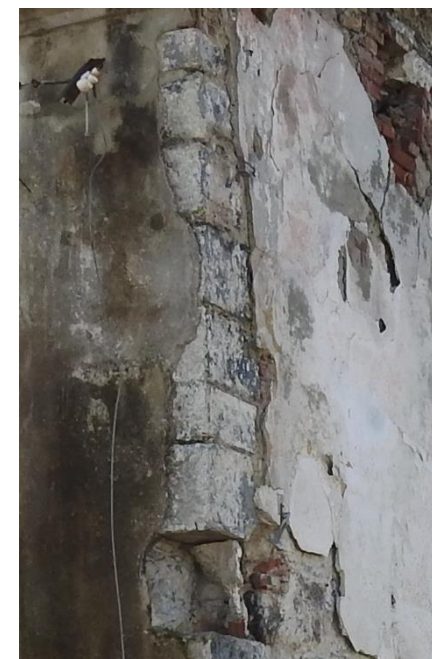
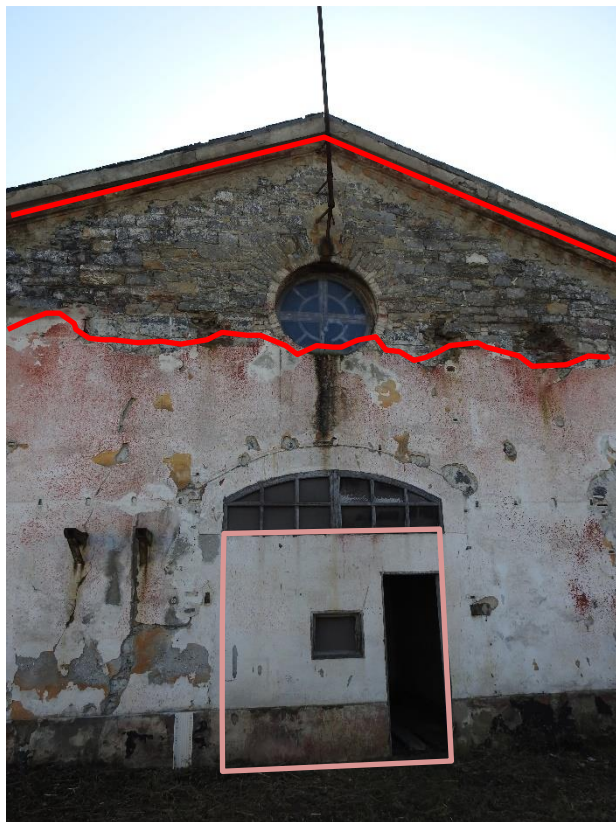
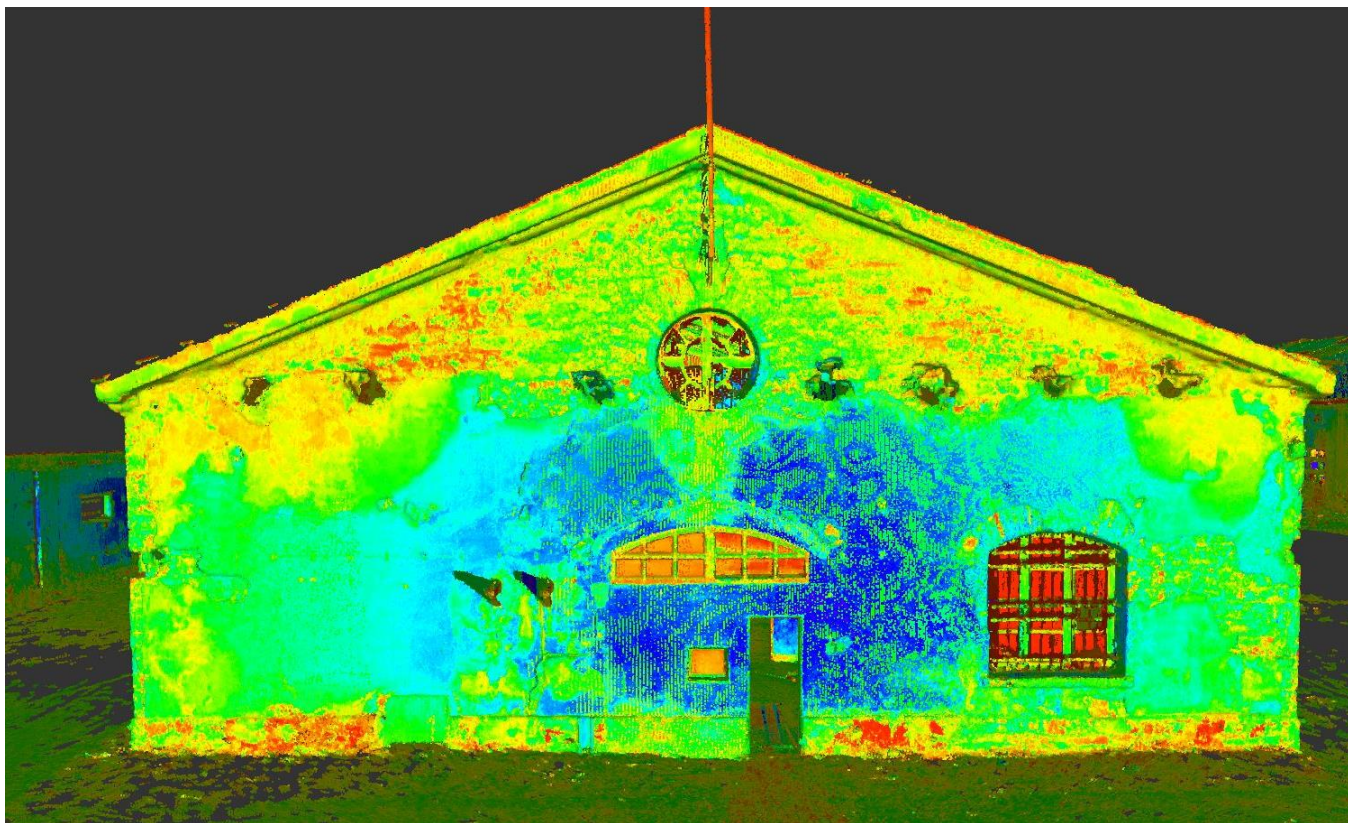
Sulla Corte interna il prospetto del magazzino risulta essere in condizioni di disagio per via dell'intonaco divelto e delle condizioni della pietra che sicuramente ha subito nel corso degli anni varie vicissitudini. Nelle parti libere dall'intonaco si evidenziano le condizioni della muratura sottostante, che versa in discrete condizioni, così come attorno al rosone. Nello spesso fronte si evidenzia l'intervento successivo all'impianto originario, della chiusura della foratura lasciando inalterata l'impronta, difatti l'arte della simmetria è ben distribuita lungo questo prospetto.

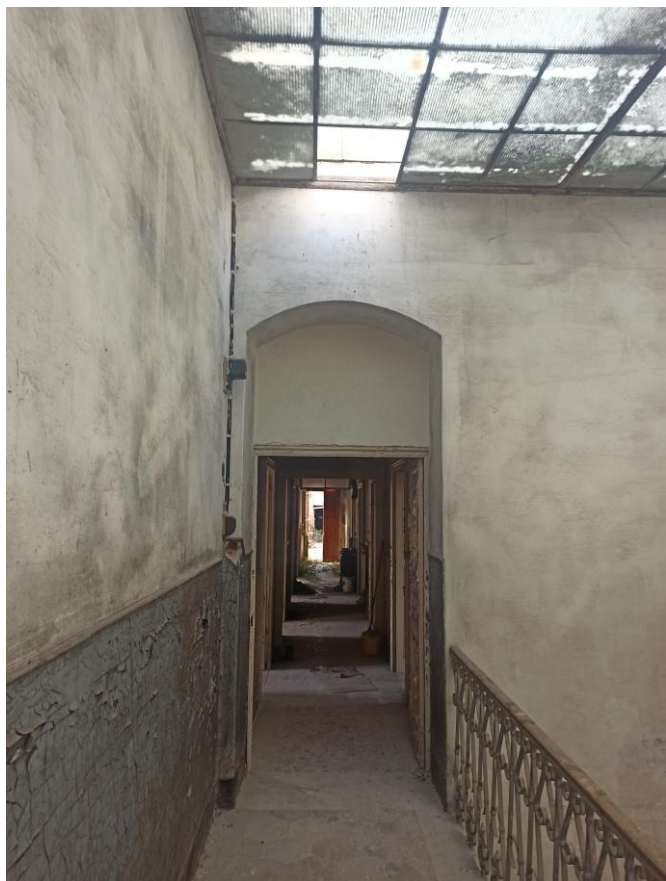
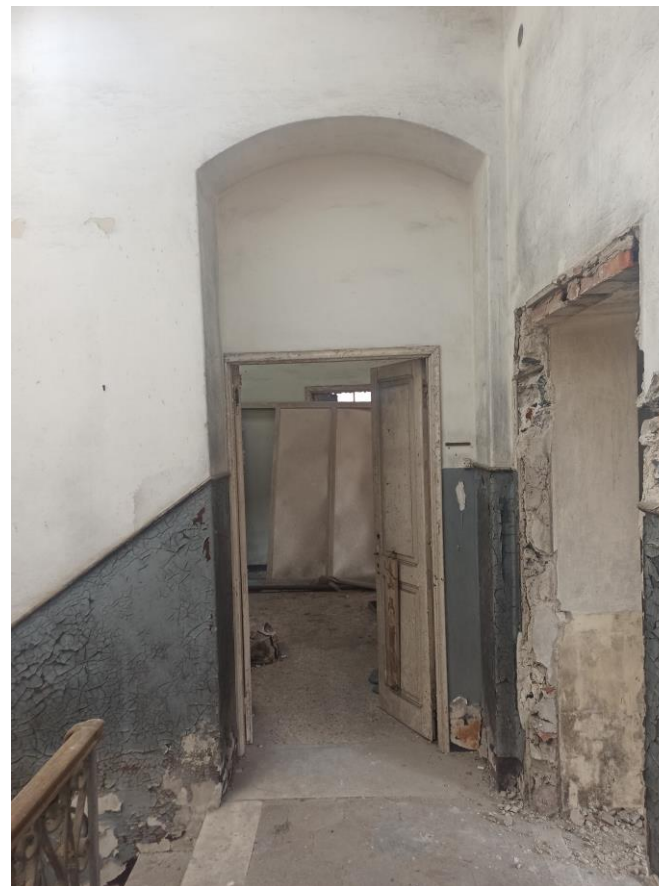
Le condizioni risultano generalmente pessime. I soffitti, in canne e gesso, risultano parzialmente crollati in corrispondenza di numerose porzioni (soprattutto al piano primo). Tali dissesti sono stati generati dalle diffuse infiltrazioni di acqua meteorica dalla copertura, che negli anni ha degradato la soffittatura e le pareti interne.

I servizi igienici risultano completamente smantellati, così come numerosi infissi interni. Si rilevano, solo nella parte destra del fronte stradale, ambienti con pavimentazione 40x40 in graniglia di marmo di discreta fattura.

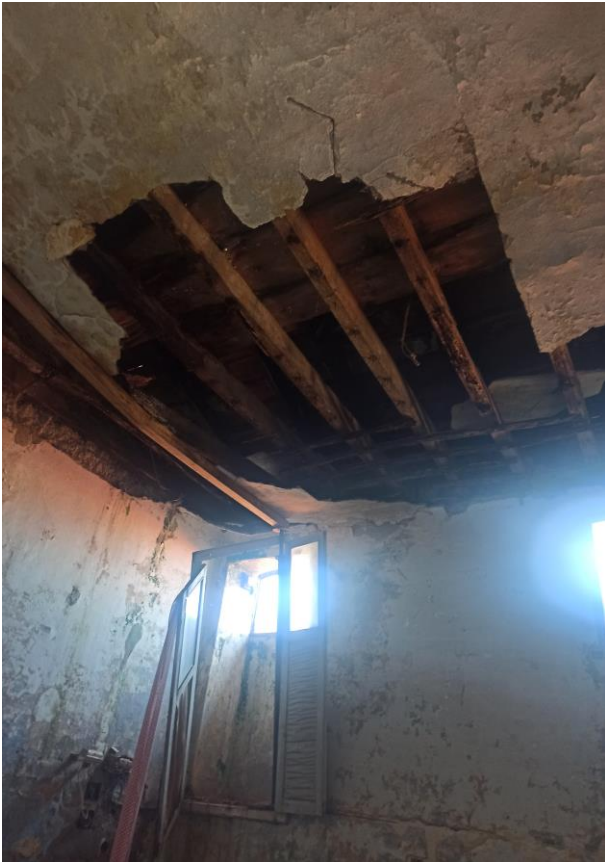
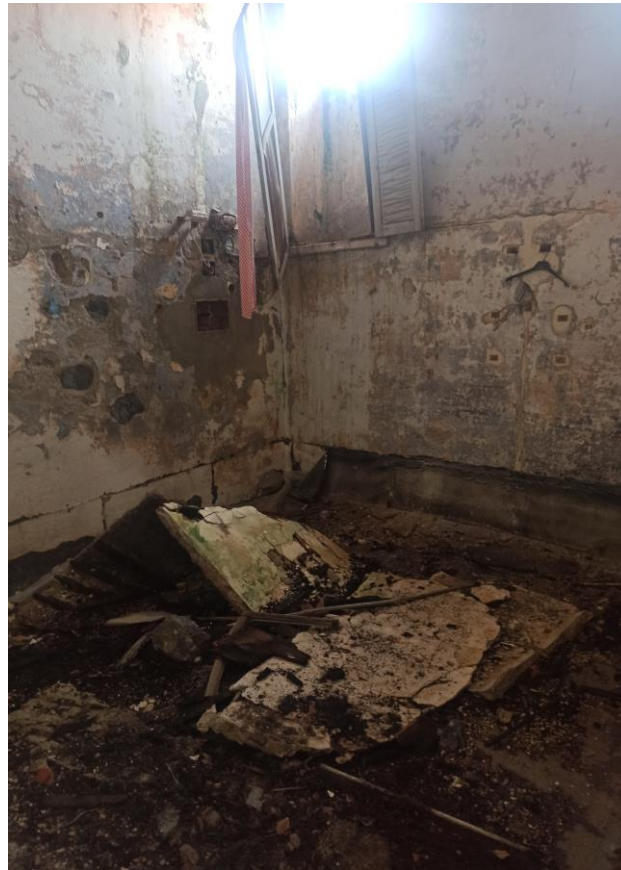
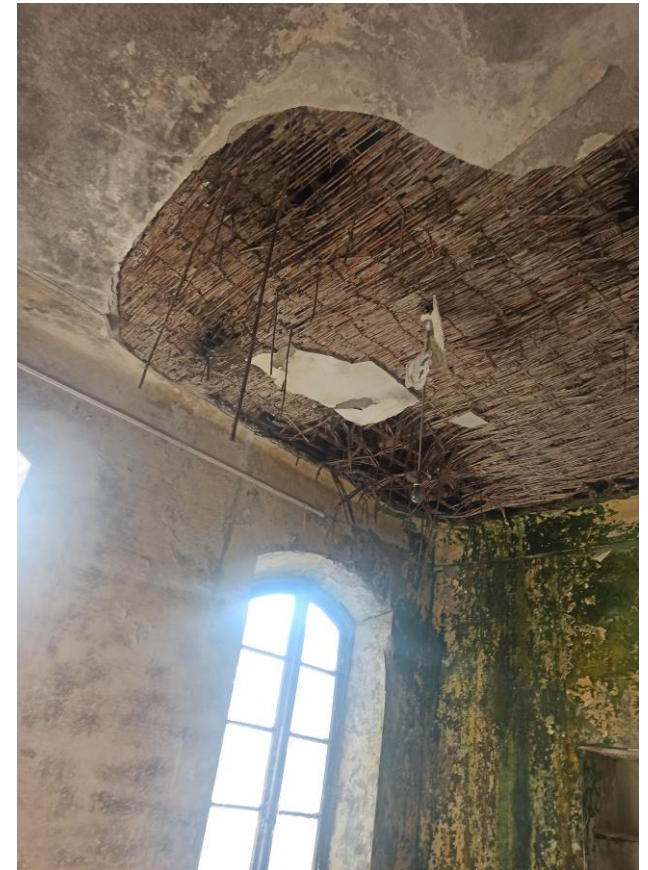
FABBRICATO 2 - PIANO PRIMO: Interno

Le condizioni di taluni ambienti risultano versare in condizione di assoluta fatiscenza in ogni sua parte, dai soffitti in legno alla pavimentazione.

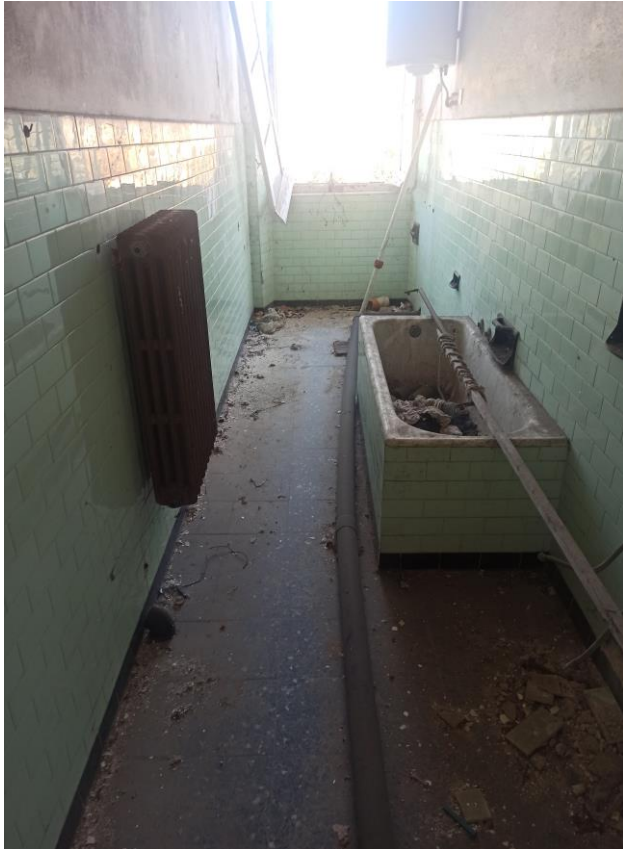
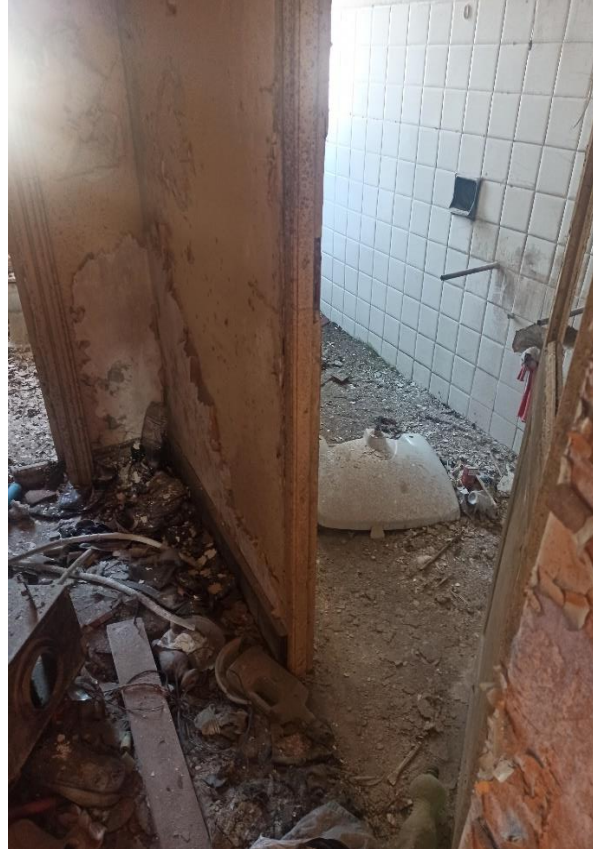
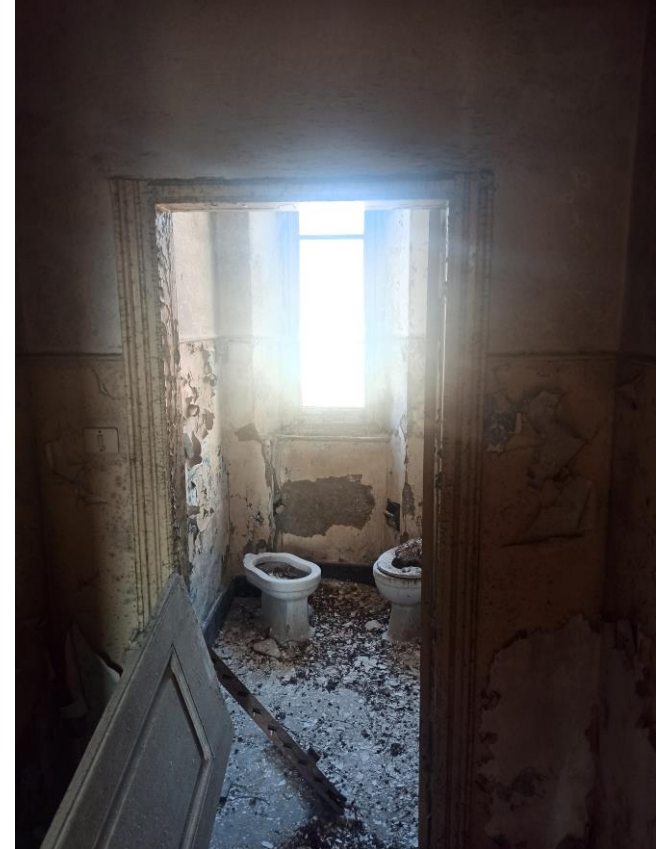
FABBRICATO 2 - PIANO PRIMO: Interno

Le condizioni di fatiscenza dei servizi igienici.

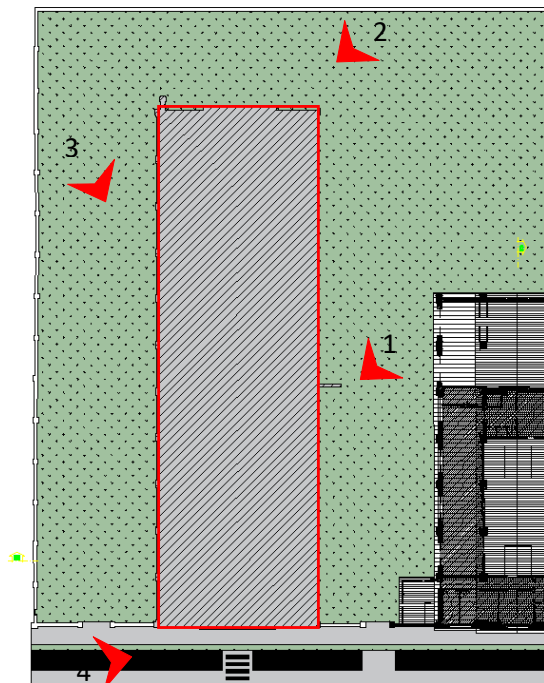
Vista 1

Piano terra: la costruzione ad oggi si presenta completamente diruta. Sono assenti solai e permangono solamente i muri perimetrali longitudinali, trasversali e quelli longitudinali di spina, alti rispettivamente circa 5,80 m, 13 m e 12,50 m. Dal rilievo laser scanner eseguito si rilevano fuori piombo dei muri longitudinali di circa 50 cm.
