A G E N Z I A D E L D E M A N I O

Oggetto: Comune di Santa Giusta, Immobili demaniali sul demanio marittimo in località Sassu –
Intervento di messa in sicurezza.

VERBALE LAVORI DI SOMMA URGENZA

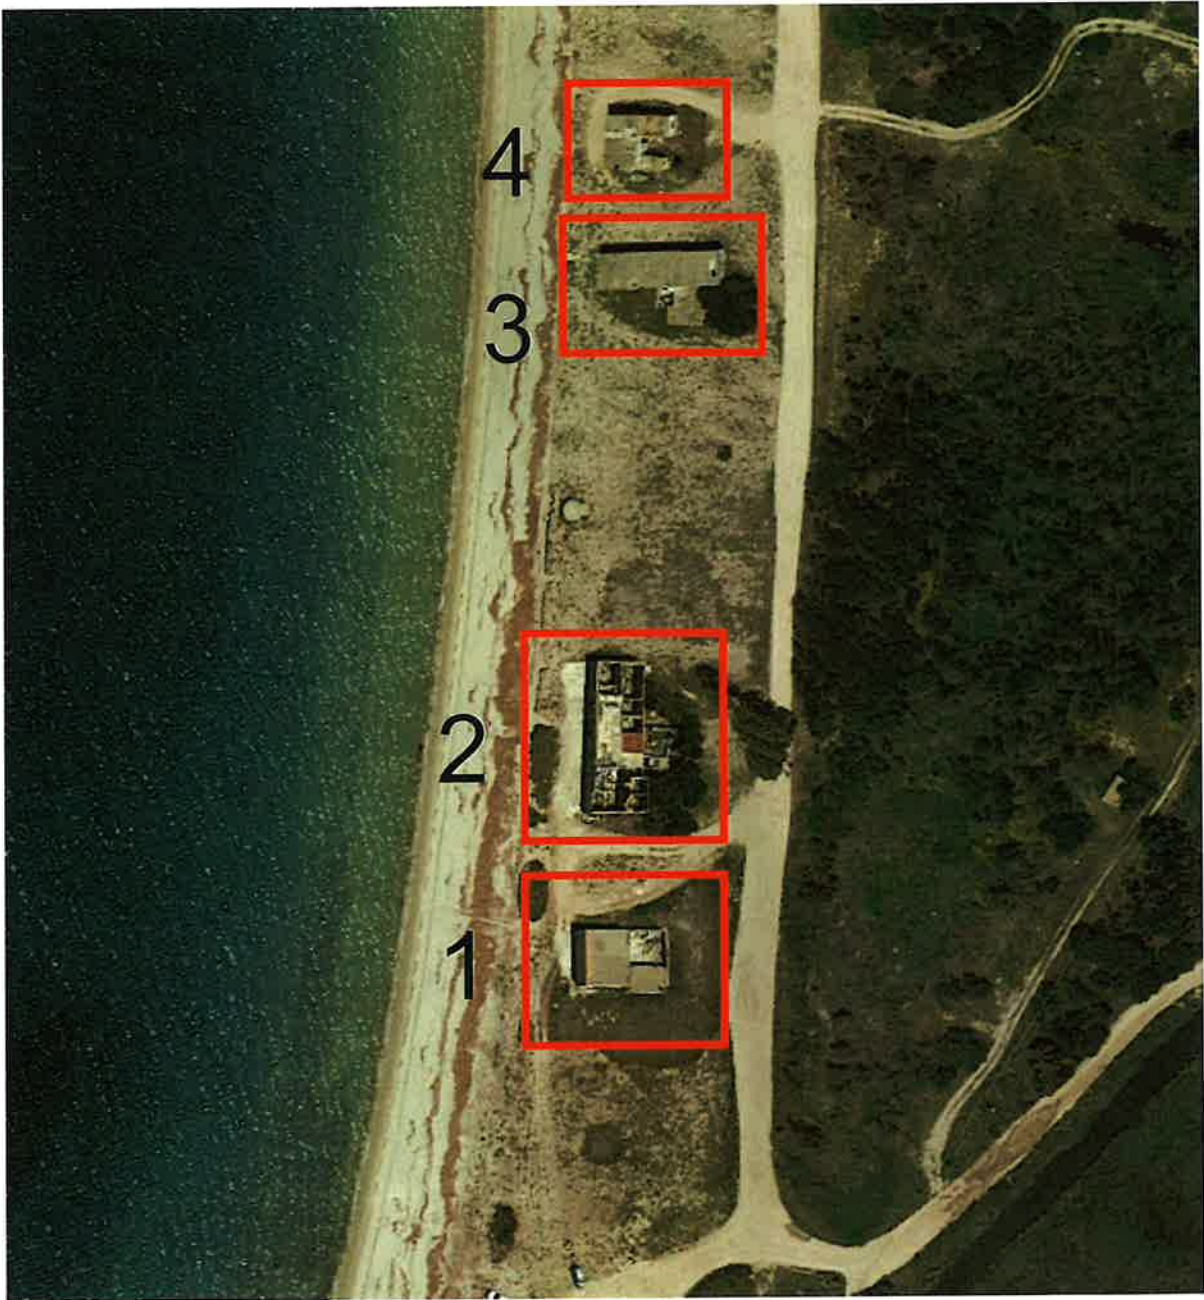
I fabbricati oggetto del sopralluogo sono quattro, e per comodità di esposizione sono stati individuati graficamente nell'aerofotogrammetria qui sopra, con linea di colore rosso e numerati.
