LOTTO 02 - NUD0018 - Palazzo degli Uffici di Nuoro

VULNERABILITA' SISMICA

RILIEVO DEL QUADRO FESSURATIVO

RILIEVO DEL QUADRO FESSURATIVO, DEI DISSESTI E LORO INTERPRETAZIONE

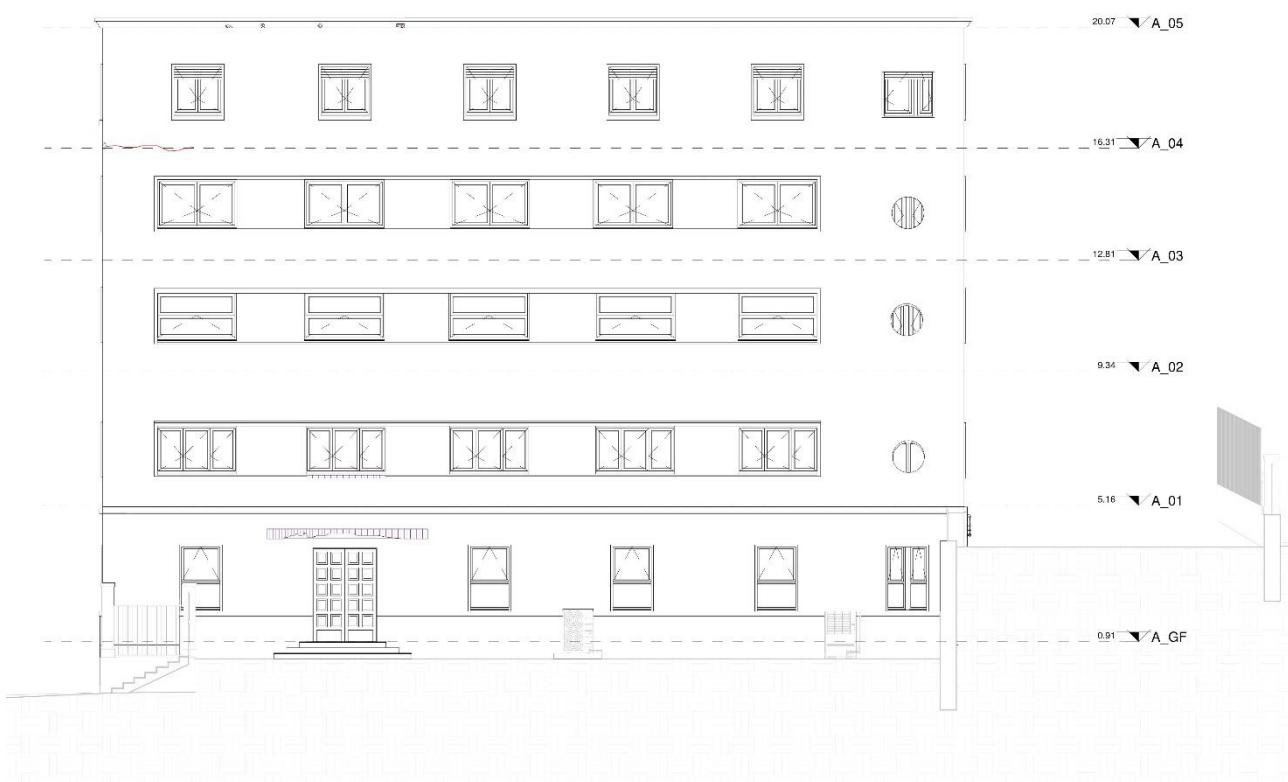
Figura 5 – Prospetto Est Rif: NUD0018-ADM-RILFESSUR-XX-DR-A-0A3004

Nelle tavole di prospetto e sezione del rilievo del degrado e quadro fessurativo (*Riftav : NUD0018-ADM-RILFESSUR-XX-DR-A-0A3003, NUD0018-ADM-RILFESSUR-XX-DR-A-0A3004, NUD0018-ADM-RILFESSUR-XX-DR-A-0A4005, NUD0018-ADM-RILFESSUR-XX-DR-A-0A4006*) si evidenzia la presenza di cornicioni degradati e pericolanti e di lesioni concentrate in corrispondenza del piano quarto sull'angolo Sud-Est dell'edificio. Per tali fenomeni è richiesto intervento manutentivo importante trattato nel dettaglio nell'elaborato NUD0018-ADM-VERVULNER-XX-CA-S-0S0002.
