A G E N Z I A D E L D E M A N I O

Direzione Regionale Marche

Comune di Ascoli Piceno (AP) – Demanio Patrimoniale dello Stato – lavori in somma urgenza per la messa in sicurezza dei beni appartenenti al demanio storico artistico dello Stato identificati con i codici bene APD0005 “palazzo Colucci”, APD0061 “pertinenze Palazzo Colucci” e APD0057 “Ex Caserma Umberto I°”, siti nel Comune di Ascoli Piceno (AP) in corso Giuseppe Mazzini (vari numeri civici) - indicativi catastali: Foglio 169 part. 968, 969, 970, 971, 973, 974, 1115, 971, 868

VERBALE LAVORI DI SOMMA URGENZA
(art. 163 del D.Lgs. 50/2016 e art.27 del Dlgs 42/2004)

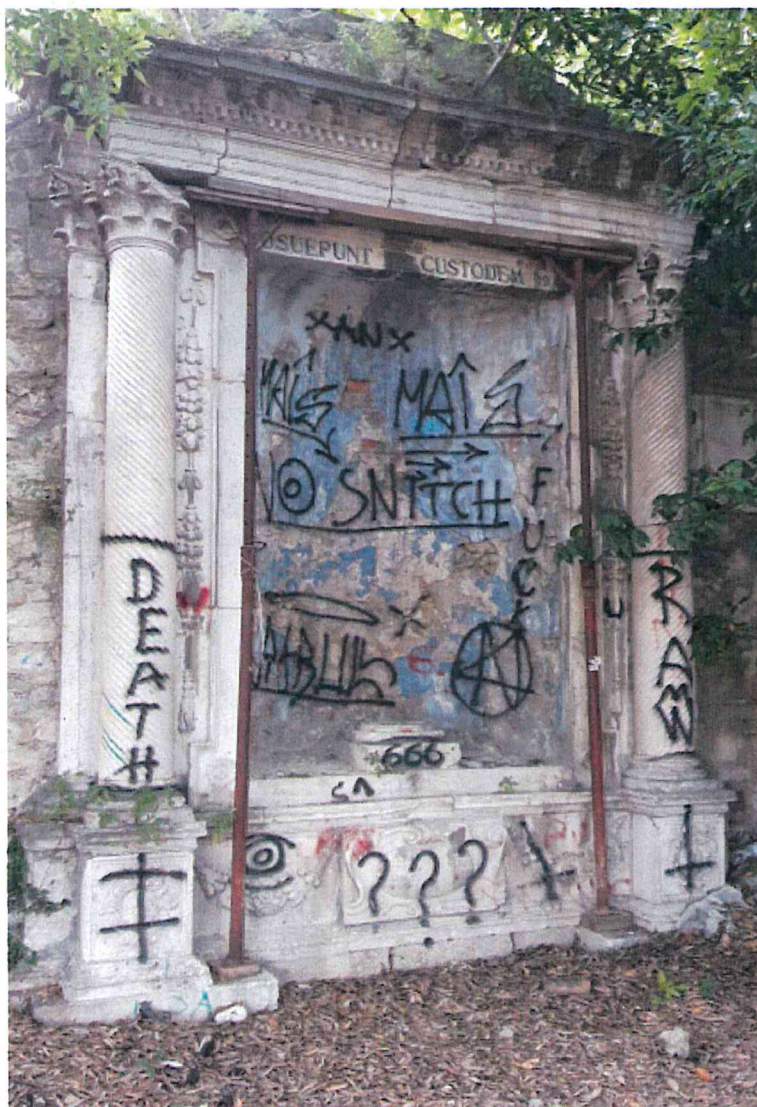
Bene APD0005 – Altare Quattrocchi-Colucci, intervento 4 (riferimento Tabella 1)

4	Altare Colucci-Quattrocchi (bene APD0005 - Palazzo Colucci - demanio	Esposizione ad ulteriori atti vandalici di deturpazione del bene	Atti vandalici	Realizzazione di rete di cantiere protettiva provvisoria con telecamera finta di deterrenza	codice dei beni culturali Dlgs 42/2004, sezione I "Misure di protezione" art.27 "Situazioni di urgenza"

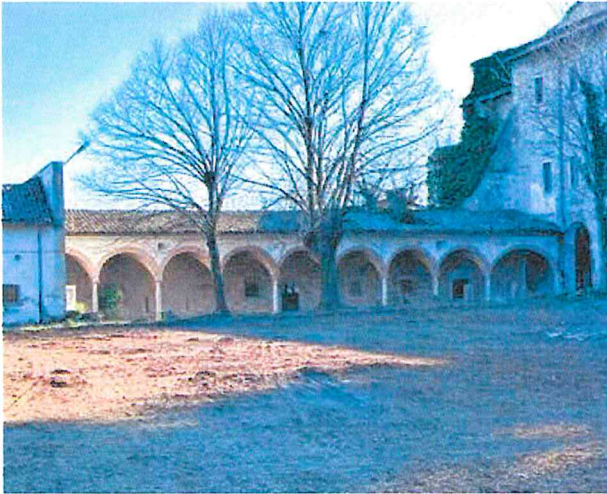
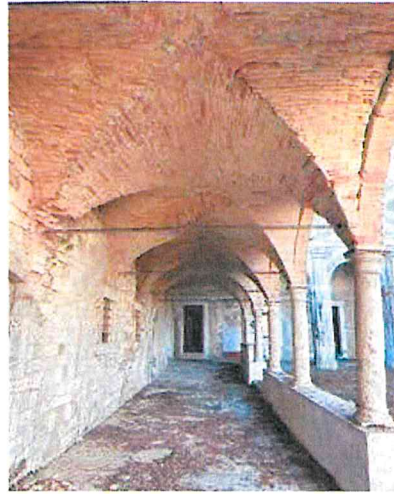
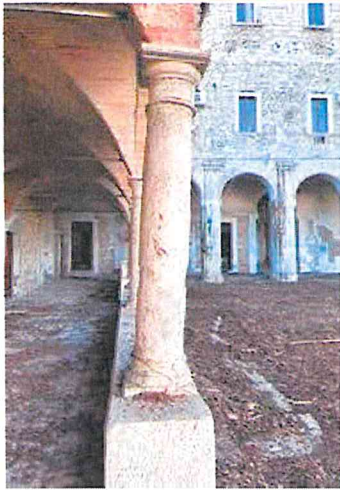
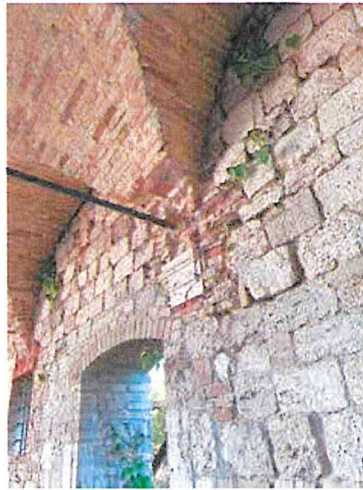
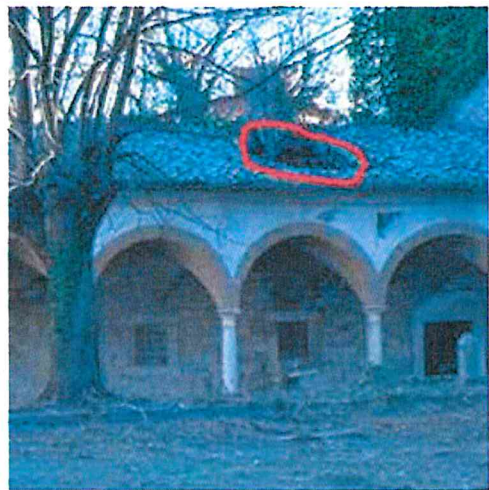
INTERVENTO DI MESSA IN SICUREZZA 1

Codice intervento	bene	Criticità	Causa del degrado	Tipologia di intervento	Riferimento legislativo somma urgenza
1	APD0057 Caserma Umberto I° – demanio storico artistico dello Stato	Distacco del tirante di scarico di un'arcata del porticato trecentesco con relativo rischio crollo a seguito di eventi atmosferici o sisma - Sfondamento di porzione della copertura del porticato trecentesco con relativo rischio crollo delle volte sottostanti per infiltrazioni (*)	Disuso del bene, agenti atmosferici, azioni sismiche	Messa in sicurezza con sistema provvisorio di puntoni in legno - Ripristino dello strato di tenuta all'acqua con tavolato in legno e guaina a perdere.	codice dei beni culturali Dlgs 42/2004, sezione I "Misure di protezione" art.27 "Situazioni di urgenza"
2	APD0057 Caserma Umberto I°	Angolo alto della copertura dell'ex distretto	Disuso del bene, agenti atmosferici.	Rimozione dei rami e di parte della chioma

La catena di trattenimento fortemente corrosa si è spezzata. Il paramento murario esterno del portico si è distaccato attivando di fatto il cinematismo di ribaltamento. È indispensabile un intervento di puntellatura e messa in sicurezza delle parti pericolanti. Inoltre nella zona interessata da tale danneggiamento in corrispondenza della copertura c'è stato un crollo che deve essere ripristinato per non danneggiare ulteriormente le strutture sottostanti.

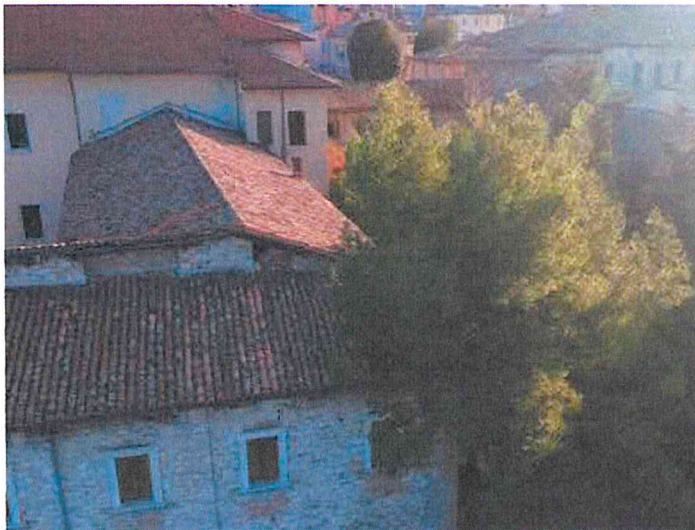
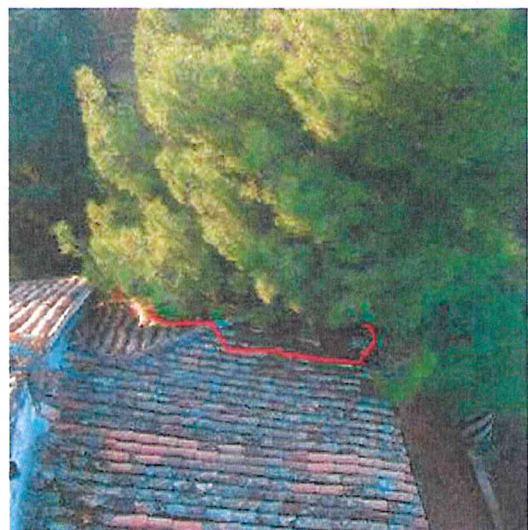
INTERVENTO DI MESSA IN SICUREZZA 2

- demanio storico artistico dello Stato	danneggiato dalla presenza di un pino con disfacimento del manto di copertura e relativa possibilità di infiltrazioni d'acqua nei locali sottostanti. (*)		dell'albero che insistono sull'angolo e il ripristino della porzione di copertura danneggiata. Perimetrazione immediata della zona sottostante con reti di cantiere per evitare danni a persone o cose	
3	APD0061 "pertinenze Palazzo Colucci" - demanio storico artistico dello Stato	Distacco della gronda con relativo rischio di caduta di coppi e lattoneria sulla pubblica via "rua del campo"	Disuso del bene, agenti atmosferici, azioni sismiche	Posa in opera immediata sulla pubblica via di rete metallica di delimitazione della zona soggetta a crolli. Messa in sicurezza delle parti pericolanti con smontaggio degli elementi danneggiati, ripristino del sistema di tenuta all'acqua con tavolato e guaina a perdere.	codice dei beni culturali Dlgs 42/2004, sezione I "Misure di protezione" art.27 "Situazioni di urgenza" - art. 163 Dlgs 50/2016

Angolo alto della copertura dell'ex distretto danneggiato dalla presenza della pianta con discimento del manto di copertura.
E' necessaria la rimozione seppur parziale della pianta e il ripristino della porzione di copertura.

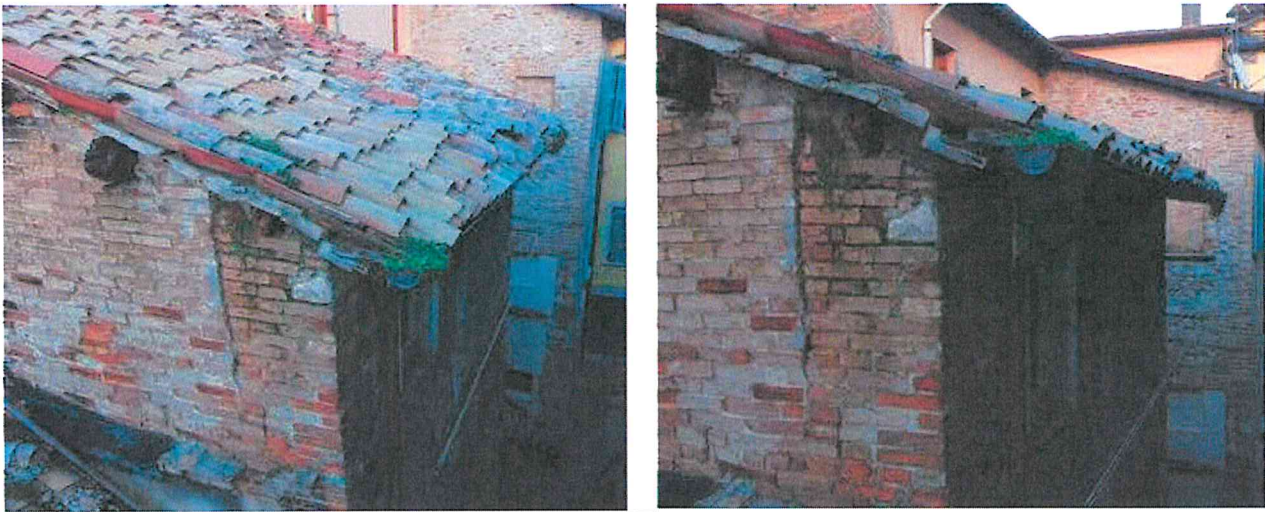
INTERVENTO DI MESSA IN SICUREZZA 3

Cornicione parzialmente divelto, da rimuovere. Laterizio di copertura distaccato.
È necessario intervenire con impalcatura o piccolo mezzo elevatore per rimuovere il pericolo su pubblica via
