Compendio di proprietà dello Stato denominato "Ex Arsenale già Caserma Cairoli - Officina di costruzione del Genio Militare S. Mauro", sito in Pavia - Via Riviera n.40-60 (Scheda PVD0032) da destinare a nuovo Polo delle Amministrazioni Statali
CUP: E12H2200230001 CIG: 95610403CE

INDAGINI E RICERCHE PRELIMINARI**RELAZIONE ESSENZE ARBOREE E VEGETAZIONE**

Relazione essenze arboree e vegetazione

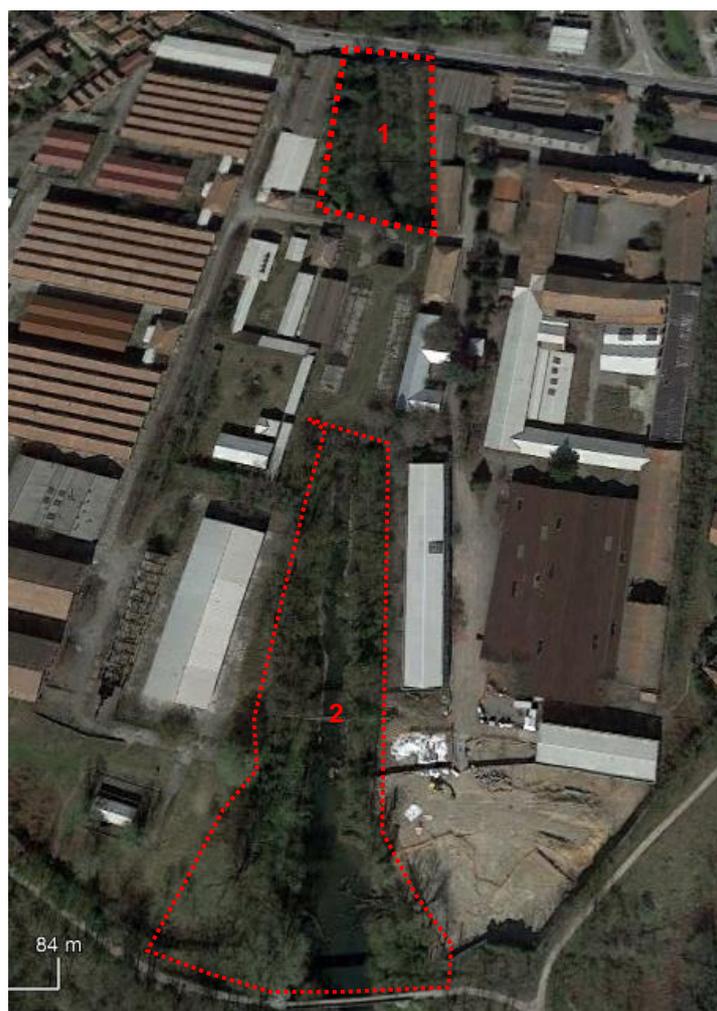
Quest'area ricomprende due aree distinte anche se analoghe per caratteristiche, divise da una parte centrale in cui il canale è tombato e vi sono delle infrastrutture (vedi foto 2)

Foto 2 Delimitazione aree 1 e 2

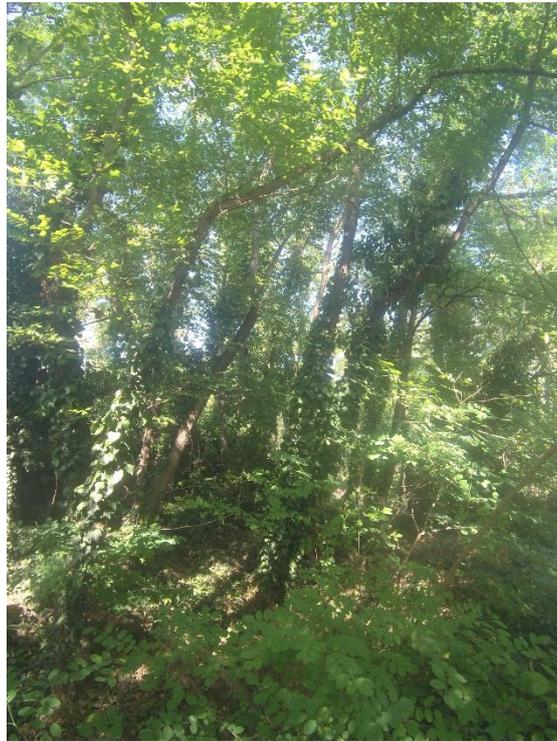
Foto 3 fascia lungo canale 1

La struttura di queste aree boscate che complessivamente occupano un'area di circa 1 ettaro (4000 mq la 1 e circa 6000 mq la 2) è assimilabile ai boschi ripariali non governati con distribuzione della vegetazione su più piani (almeno 4, dominante, codominante, dominato e strato arbustivo), in cui si può vedere come le specie aliene stiano occupando gli spazi vuoti e stiano soverchiando le piante precedentemente esistenti.

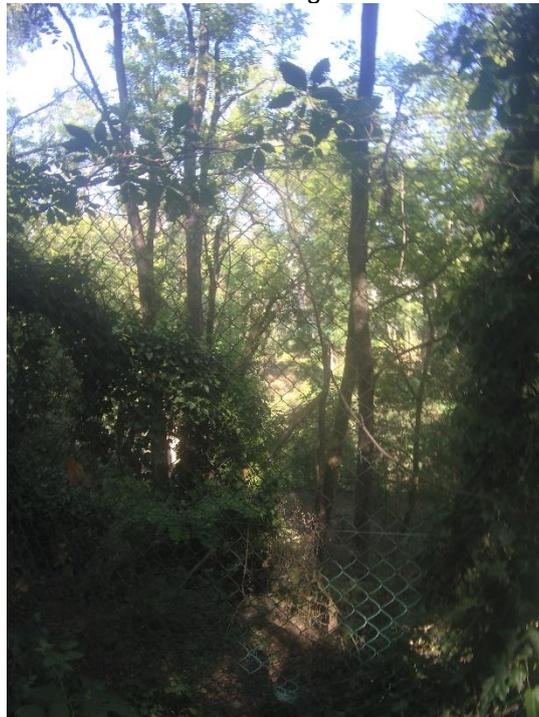
Foto 3 fascia lungo canale 2

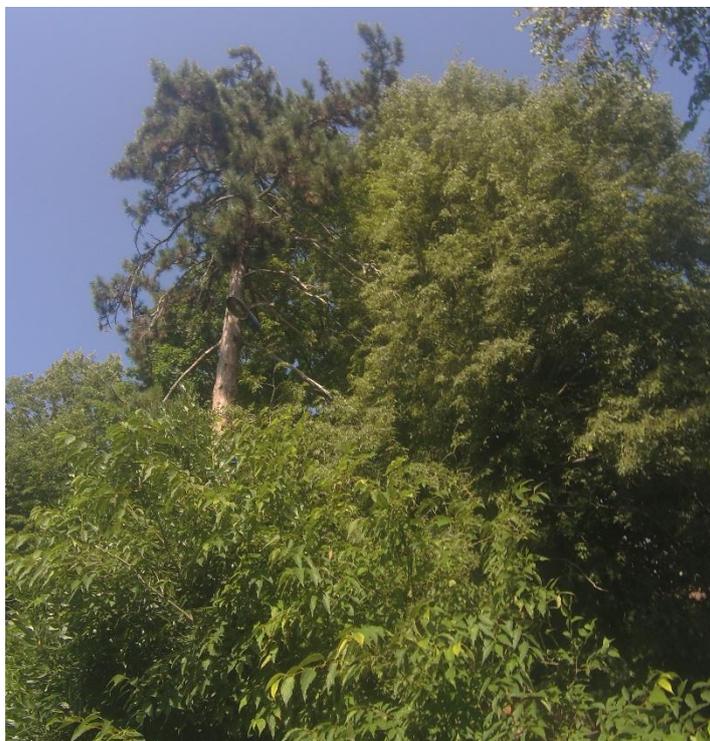
Nel complesso queste due aree appaiono con una struttura caotica ad elevata densità, dominate a tratti da specie invasive e con condizioni fitopatologiche da scarse a pessime con particolare riferimento alle specie autoctone dovute agli effetti combinati della concorrenza delle specie alloctone e della mancanza di cure colturali che soprattutto per le specie non tipiche di questa fascia fitoclimatica (es. abeti) hanno risentito pesantemente di questa combinazione.

Foto 4 formazione pluriplana presso il canale

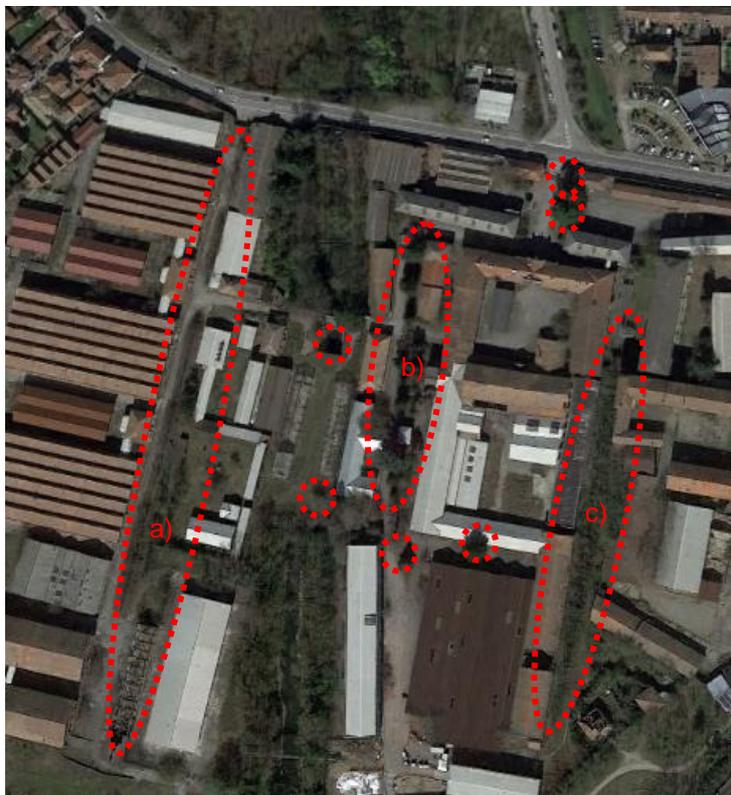
L'area a) indicata in foto 5 è costituita da un viale in origine formato da solo tigli, attualmente sono 41 le piante di tiglio (in origine erano sicuramente di più, infatti ora si vedono in alcuni punti piante di albero di giuda, robinia, ailanto fra le più rappresentate con gelso e pioppo bianco meno frequenti).

Foto 5 aree con piante singole e filari

Questo filare presenta piante con dimensioni variabili e diametri compresi tra 20 cm e 50 cm e altezze comprese tra 5 e 11 m, le piante di tiglio hanno subito tutte in passato capitozzature estreme che ne hanno condizionato sviluppo e stato fitosanitario, infatti come si può vedere dalle successive immagini tutte le piante del filare hanno danni strutturali dovute a marciumi sviluppatasi a seguito di metodi di potatura errati che hanno favorito lo sviluppo di patogeni fungini.

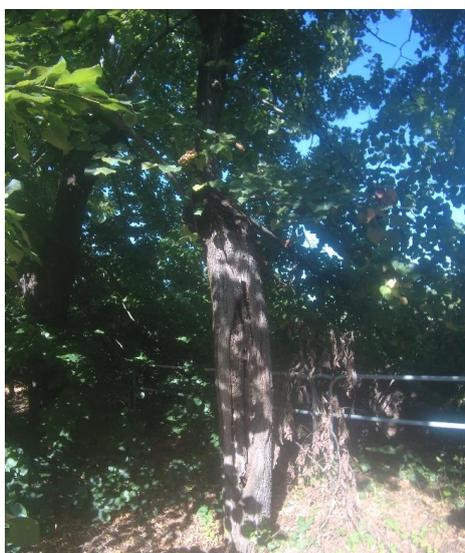
Figura 6 ampia ferita profonda non compartimentata

Queste piante non hanno possibilità di essere recuperate in quanto anche laddove con potature tese a riequilibrare la chioma si possa migliorare l'aspetto e la funzionalità i gravi danni provocati dai marciumi ne hanno minato la stabilità rendendole potenzialmente pericolose.

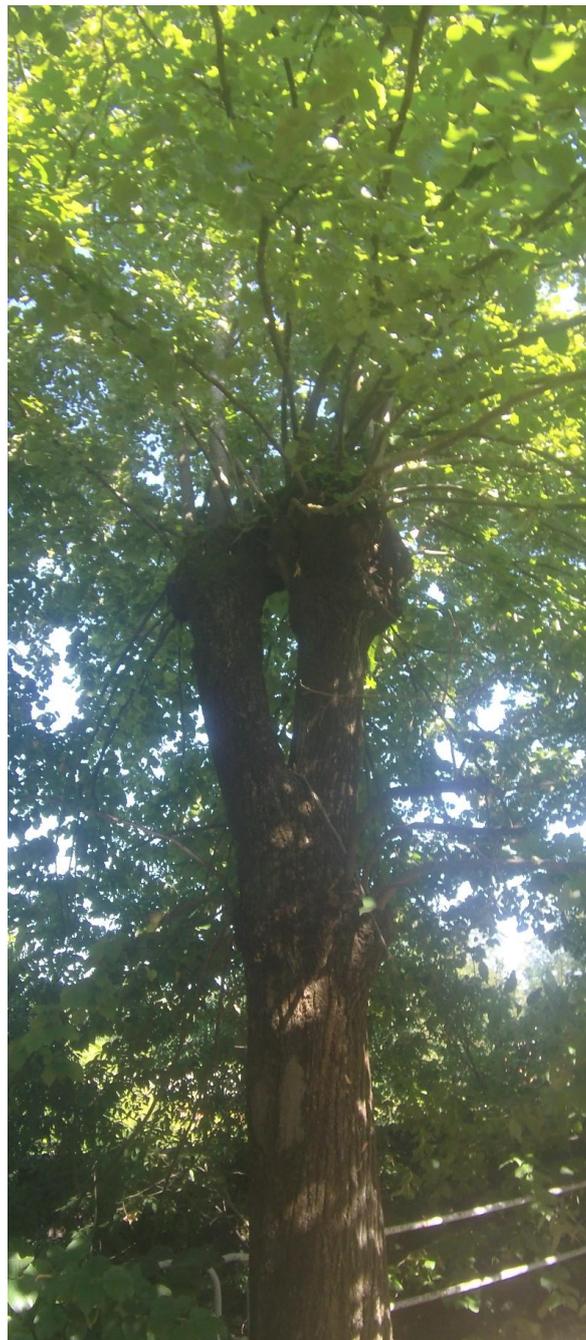
Foto 7 potatura a testa di salice con compromissione del portamento e ferite già colonizzate da funghi

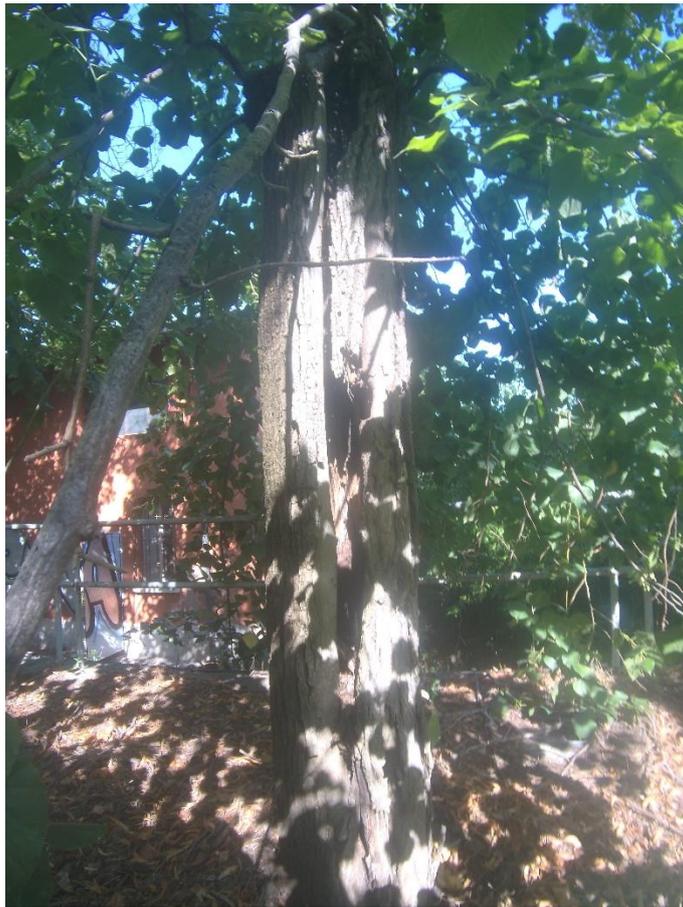
Foto 8 ferita ampia e profonda non compartimentata

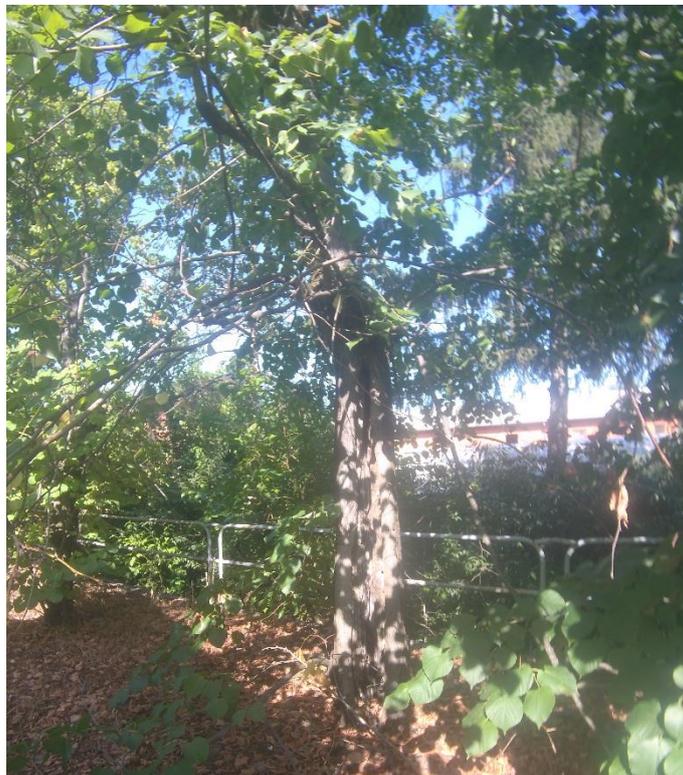
Foto 9 ferita ampia e profonda non compartimentata con seccumi diffusi sulle ramificazioni

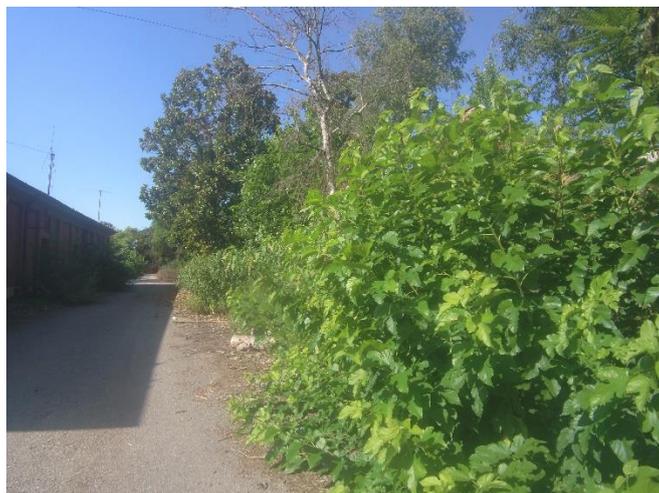
Foto 10 in primo piano gelso e fitolacca, sullo sfondo magnolia e pioppo bianco

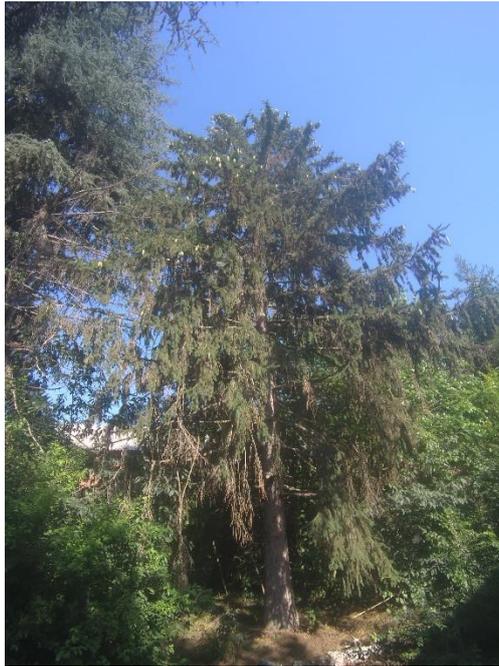
Foto 11 cedro deodara sul margine sinistro della foto e 3 abeti rossi in scarso livello fitosanitario

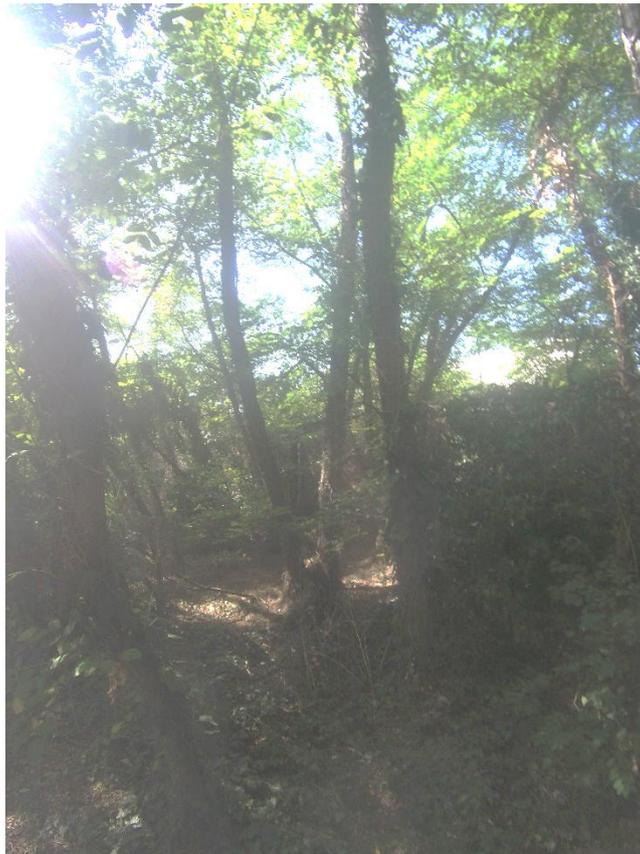
Questo aggruppamento non presenta caratteristiche idonee per il suo sviluppo in prossimità di infrastrutture, in quanto trattasi di specie con apparati radicali vigorosi e in grado di emettere nuovi polloni ovunque andando a modificare strade, marciapiedi, condotte di sottoservizi e altri apprestamenti.

Foto 12 interno della fascia boscata con assenza di vegetazione erbacea arbustiva per mancanza di luce

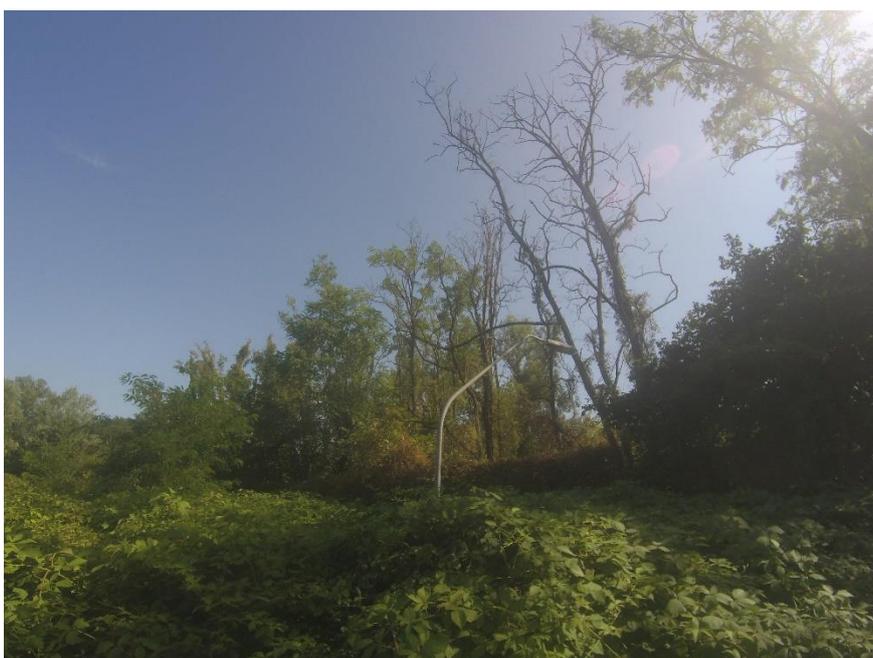
Le specie autoctone appaiono in declino apparentemente per motivazioni identificabili con carenze idriche, difatti la posizione in cui si trovano è sull'unghia della parte terminale del terrazzo fluviale dove maggiore è il drenaggio delle acque e se la falda fluviale si abbassa a seguito di prolungate siccità, specie quali il pioppo o il salice possono andare in crisi idrica.

Foto 14 pioppi secchi e sullo sfondo altre piante sofferenti

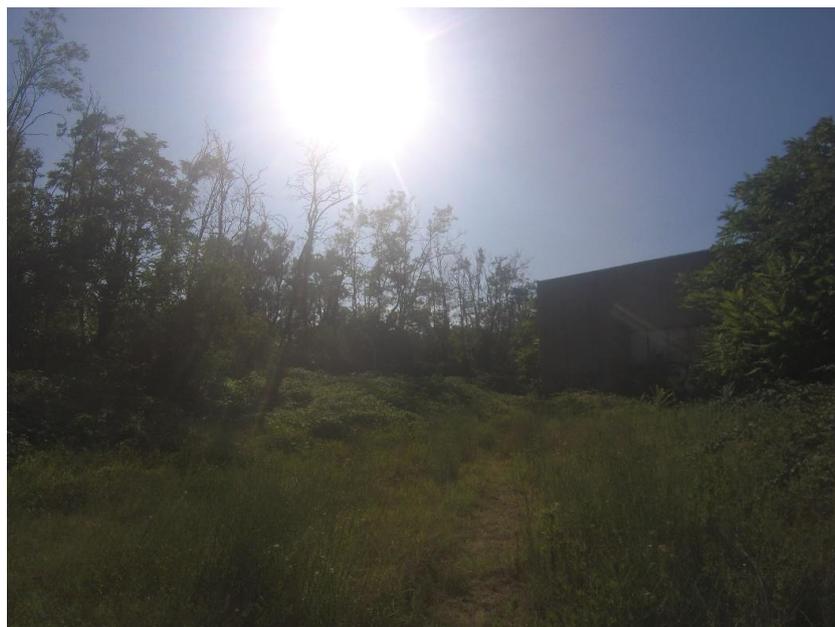
Foto 15 altre alberature sofferenti

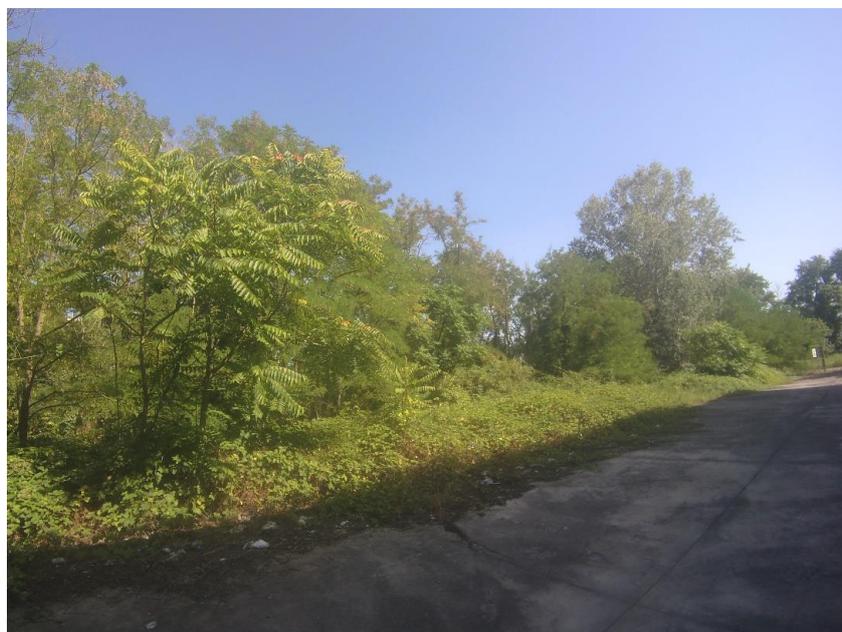
L'area è a prevalente presenza di specie erbacee con un aumento progressivo del rovo della robinia e dell'ailanto che sembrano trovare condizioni ideali di sviluppo, l'area verrà progressivamente colonizzata da queste specie visto l'attuale declino di quelle autoctone.

Foto 16 primo piano di ailanto, robinia e rovo sullo sfondo un pioppo bianco.

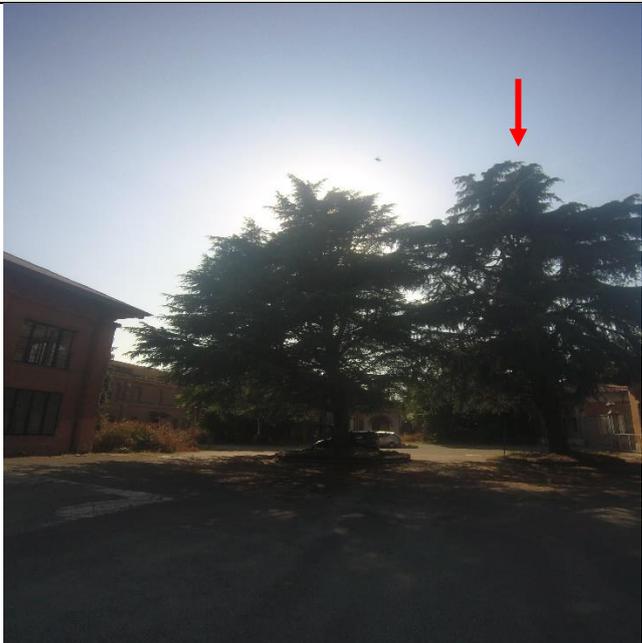
Progetto:	Rilievo ex Arsenale Pavia			Sigla stazione:	Pav 1		
Località:	Pavia			Data:07/07	2023		
Dimensioni	Diametro cm 80 altezza m 14			Operatori:	Dott. P. V. Filetto -		
Specie:	<i>Cedrus deodara</i>			Coordinate UTM:	X= 45°11'18 N		
Scala dei valori: da 1 a 5 dove 1 = irrilevante; 2 = basso; 3 = medio; 4 = rilevante; 5 = molto rilevante					Y= 9°8'13 E		
Apparato radicale				Danni recenti attribuibili al cantiere			
radici scoperte		radici schiacciate		tronco	1	radici schiacciate	
radici tagliate				rami	2	erosione radicale	
Evidenza di:				colletto	2		
carpofori		carie		Note di campo			
deformazione		cancro

insetti		marciumi					
batteri							
Colletto e tronco							
inclinazione <30%		sollevamento corteccia					
Evidenza di:							
carpofori		cavità					
cicatrici vecchie		deformazione					
ferita recente		picchio					
rami epicormici		carie					
marciumi		insetti					
batteri							
Chioma

rami principali secchi/rotti		rami rotti/secchi	3				
seccumi distali		rami avventizi					
Evidenza di:							
recente strappo		carpofori					
recente taglio		galle					
recente ferita		clorosi					
cicatrici vecchie		carie					
densità		giallumi					
simmetria/sviluppo	1	marciumi					
vischio		cancro					
carpofori		batteri					
vischio		insetti					
Giudizio fitosanitario (VTA non strumentale)	7	7= buono; 6= sufficiente; 5=mediocre; 4=stentato; 3=deperiente; 2=pessimo; 1=morto

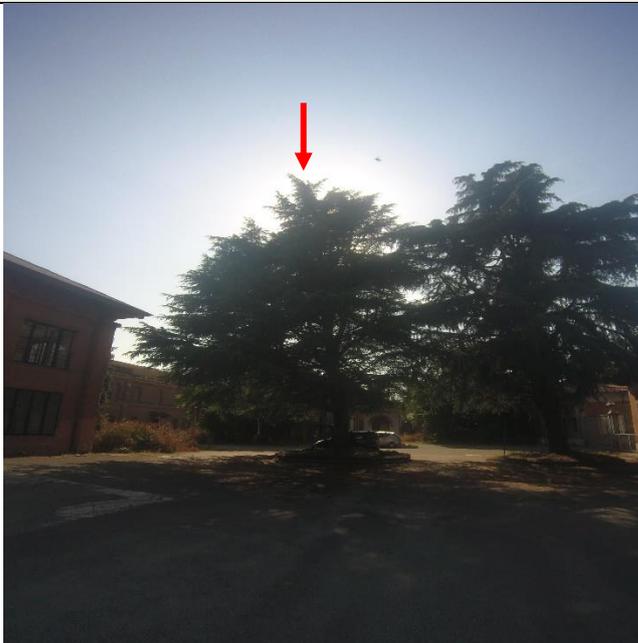
Progetto:	Rilievo ex Arsenale Pavia		Sigla stazione:	Pav 2	
Località:	Pavia		Data:07/07	2023	
Dimensioni	Diametro cm 78 altezza m 12		Operatori:	Dott. P. V. Filetto -	
Specie:	<i>Cedrus deodara</i>		Coordinate UTM:	X= 45°11'17 N	
Scala dei valori: da 1 a 5 dove 1 = irrilevante; 2 = basso; 3 = medio; 4 = rilevante; 5 = molto rilevante				Y= 9°8'12 E	
Apparato radicale			Danni recenti attribuibili al cantiere		
radici scoperte		radici schiacciate	tronco	2	radici schiacciate
radici tagliate			rami	2	erosione radicale
Evidenza di:			colletto	2	
carpofori		carie	Note di campo		
deformazione		cancro

insetti		marciumi			
batteri					
Colletto e tronco					
inclinazione <30%		sollevamento corteccia			
Evidenza di:					
carpofori		cavità			
cicatrici vecchie		deformazione			
ferita recente		picchio			
rami epicormici		carie			
marciumi		insetti			
batteri					
Chioma					
rami principali secchi/rotti		rami rotti/secchi			3

seccumi distali		rami avventizi			
Evidenza di:					
recente strappo		carpofori			
recente taglio		galle			
recente ferita		clorosi			
cicatrici vecchie		carie			
densità		giallumi			
simmetria/sviluppo	1	marciumi			
vischio		cancro			
carpofori		batteri			
vischio		insetti			
Giudizio fitosanitario (VTA non strumentale)	7	7= buono; 6= sufficiente; 5=mediocre; 4=stentato; 3=deperiente; 2=pessimo; 1=morto

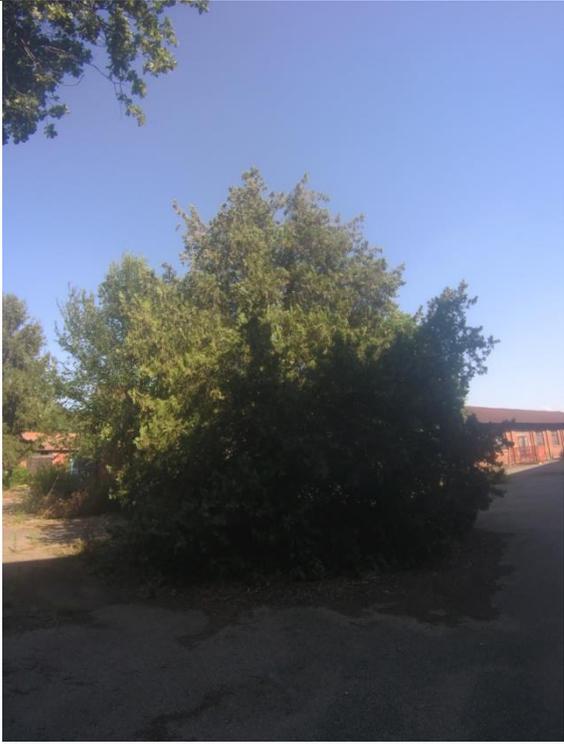
Progetto:	Rilievo ex Arsenale Pavia		Sigla stazione:	Pav 7	
Località:	Pavia		Data:07/07	2023	
Dimensioni	Diametro cm 32 altezza m 4		Operatori:	Dott. P. V. Filetto -	
	<i>Cupressocypris leilandii</i>		Coordinate UTM:	X= 45°11'11 N	
Scala dei valori: da 1 a 5 dove 1 = irrilevante; 2 = basso; 3 = medio; 4 = rilevante; 5 = molto rilevante				Y= 9°8'9 E	
Apparato radicale			Danni recenti attribuibili al cantiere		
radici scoperte		radici schiacciate	tronco	3	radici schiacciate
radici tagliate			rami	3	erosione radicale
Evidenza di:			colletto	2	
carpofori		carie	Note di campo		
deformazione		cancro

insetti		marciumi			
batteri					
Colletto e tronco					
inclinazione <30%		sollevamento corteccia			
Evidenza di:					
carpofori		cavità			
cicatrici vecchie		deformazione			
ferita recente		picchio			
rami epicormici		carie			
marciumi		insetti			
batteri					
Chioma					
rami principali secchi/rotti	2	rami rotti/secchi	2

seccumi distali	1	rami avventizi			
Evidenza di:					
recente strappo		carpofori			
recente taglio		galle			
recente ferita		clorosi			
cicatrici vecchie		carie			
densità		giallumi			
simmetria/sviluppo	3	marciumi			
vischio		cancro			
carpofori		batteri			
vischio		insetti			
Giudizio fitosanitario (VTA non strumentale)	5	7= buono; 6= sufficiente; 5=mediocre; 4=stentato; 3=deperiente; 2=pessimo; 1=morto

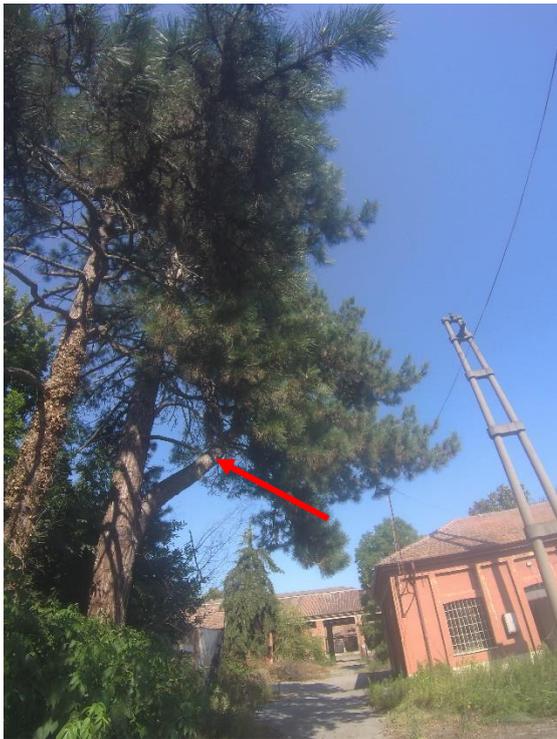
Progetto:	Rilievo ex Arsenale Pavia		Sigla stazione:	Pav 8	
Località:	Pavia		Data:07/07	2023	
Dimensioni	Diametro cm 101 altezza m 15		Operatori:	Dott. P. V. Filetto -	
	<i>Pinus nigra</i>		Coordinate UTM:	X= 45°11'15 N	
Scala dei valori: da 1 a 5 dove 1 = irrilevante; 2 = basso; 3 = medio; 4 = rilevante; 5 = molto rilevante				Y= 9°8'7 E	
Apparato radicale			Danni recenti attribuibili al cantiere		
radici scoperte		radici schiacciate		tronco	4
				radici schiacciate	
radici tagliate				rami	3
				erosione radicale	
Evidenza di:			colletto	1	
carpofori		carie	Note di campo		
deformazione		cancro

insetti		marciumi			
batteri					
Colletto e tronco					
inclinazione <30%		sollevamento corteccia			
Evidenza di:					
carpofori		cavità			
cicatrici vecchie		deformazione			
ferita recente	2	picchio			
rami epicormici		carie			
marciumi		insetti			
batteri					
Chioma					
rami principali secchi/rotti	2	rami rotti/secchi	1

seccumi distali	1	rami avventizi			
Evidenza di:					
recente strappo		carpofori			
recente taglio		galle			
recente ferita		clorosi			
cicatrici vecchie		carie			
densità		giallumi			
simmetria/sviluppo	4	marciumi			
vischio		cancro			
carpofori		batteri			
vischio		insetti			
Giudizio fitosanitario (VTA non strumentale)	5	7= buono; 6= sufficiente; 5=mediocre; 4=stentato; 3=deperiente; 2=pessimo; 1=morto

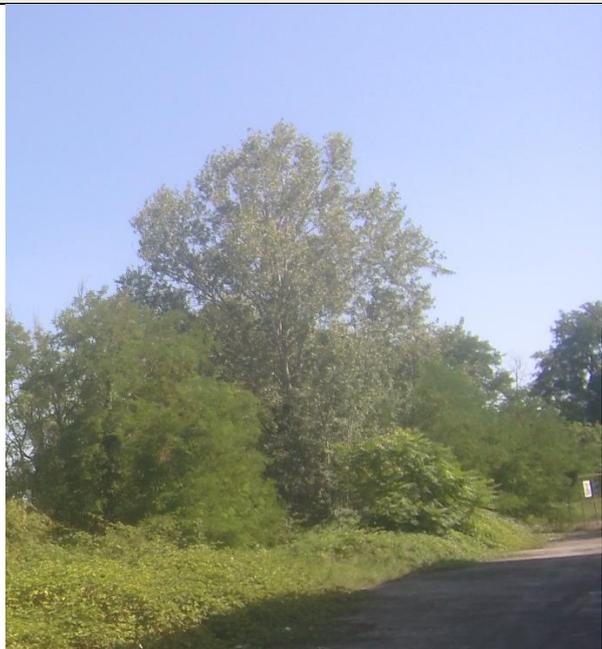
Progetto:	Rilievo ex Arsenale Pavia		Sigla stazione:	Pav 9	
Località:	Pavia		Data:07/07	2023	
Dimensioni	Diametro cm 64 altezza m 15		Operatori:	Dott. P. V. Filetto -	
	<i>Populus alba</i>		Coordinate UTM:	X= 45°11'8 N	
Scala dei valori: da 1 a 5 dove 1 = irrilevante; 2 = basso; 3 = medio; 4 = rilevante; 5 = molto rilevante				Y= 9°8'5 E	
Apparato radicale			Danni recenti attribuibili al cantiere		
radici scoperte		radici schiacciate	tronco	2	radici schiacciate
radici tagliate			rami	2	erosione radicale
Evidenza di:			colletto	2	
carpofori		carie	Note di campo		
deformazione		cancro

insetti		marciumi			
batteri					
Colletto e tronco					
inclinazione <30%		sollevamento cortecchia			
Evidenza di:					
carpofori		cavità			
cicatrici vecchie	2	deformazione			
ferita recente		picchio			
rami epicormici		carie			
marciumi		insetti			
batteri					
Chioma					
rami principali secchi/rotti	1	rami rotti/secchi	1

seccumi distali	1	rami avventizi			
Evidenza di:					
recente strappo		carpofori			
recente taglio		galle			
recente ferita		clorosi			
cicatrici vecchie		carie			
densità		giallumi			
simmetria/sviluppo	2	marciumi			
vischio		cancro			
carpofori		batteri			
vischio		insetti			
Giudizio fitosanitario (VTA non strumentale)	6	7= buono; 6= sufficiente; 5=mediocre; 4=stentato; 3=deperiente; 2=pessimo; 1=morto
