A G E N Z I A D E L D E M A N I O

Intervento di valorizzazione delle facciate esterne dell'immobile di proprietà dell'Agenzia del Demanio sede della Direzione Regionale Lombardia in Milano – Corso Monforte 32, attraverso la pulizia delle superfici e dei fregi in cemento decorativo, la manutenzione del versante esterno delle coperture.

RELAZIONE DI INTERVENTO

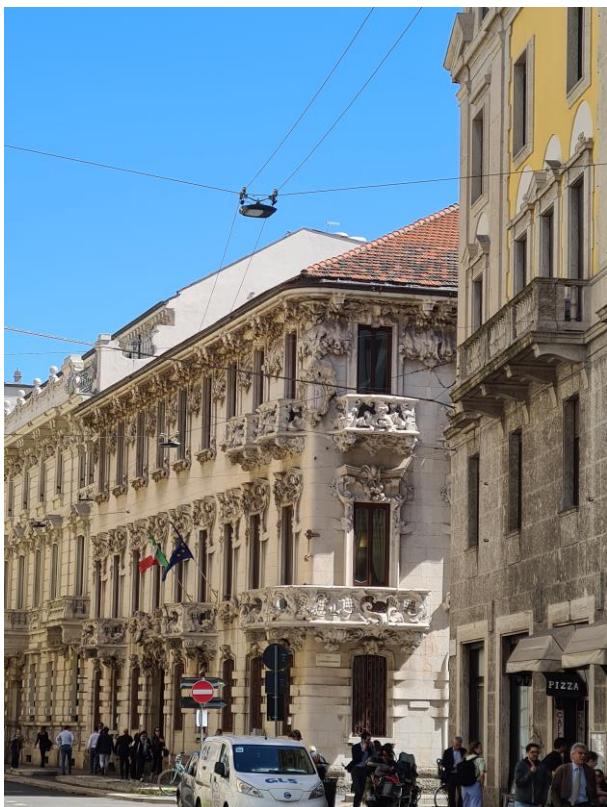
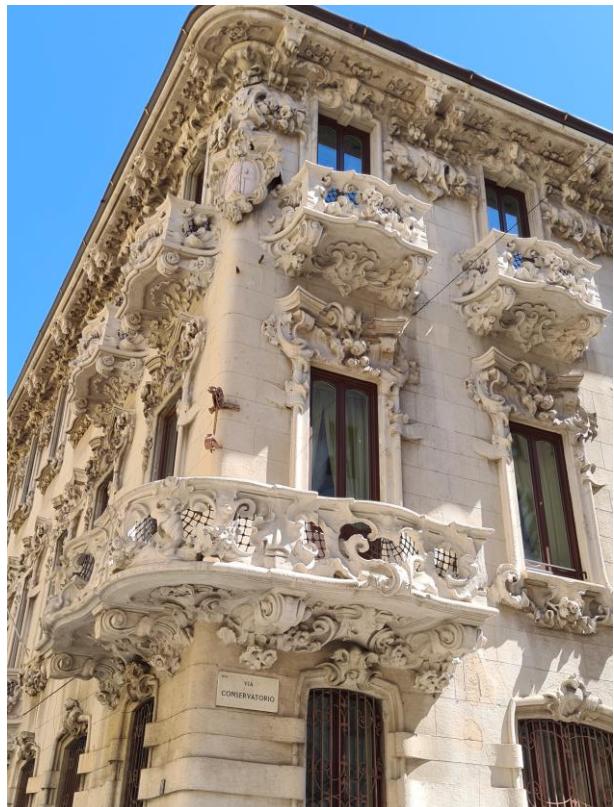
Dall'esame stratigrafico sulla muratura esterna del fabbricato, eseguita nel corso del mese di aprile 2024, difatti, è emerso con tutta evidenza che quella oggi visibile è una sorta di *pelle* esterna sovrapposta all'antica facciata pre-esistente dell'edificio settecentesco, che riflette il gusto architettonico preferito dalla borghesia milanese agli inizi del novecento, ovvero il *liberty*.

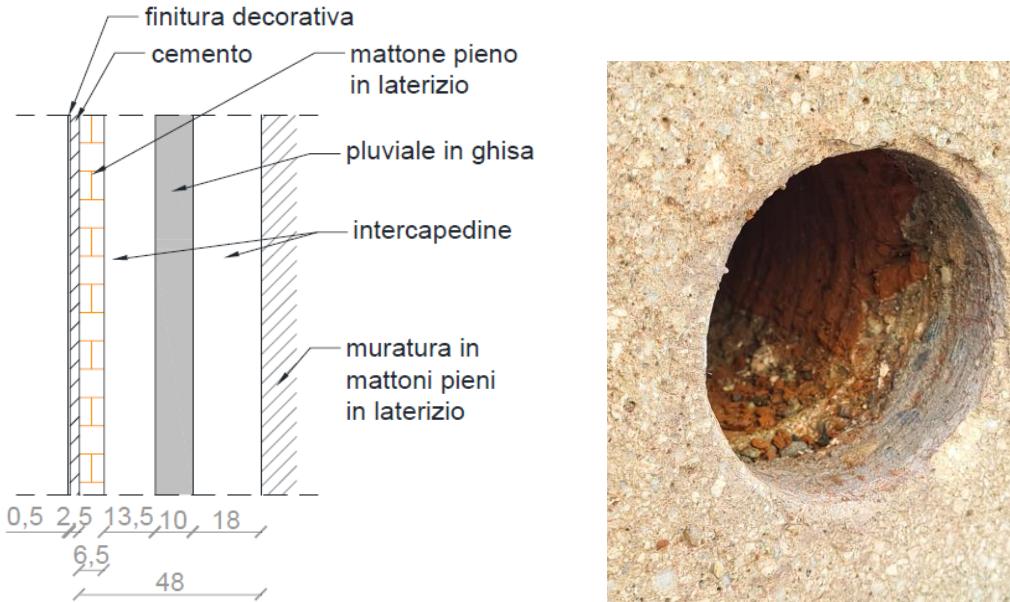
Come riportato anche nelle *Schede di Restauro* allegate alla presente relazione, la facciata fu realizzata predisponendo in opera le cornici in cemento decorativo ottenute dagli stampi-forma con dei grappaggi metallici che ne garantissero la solidarietà con il supporto persistente in mattoni di laterizio. Il fondo a *riempimento* tra le cornici decorate venne poi ottenuto con la realizzazione di uno strato a base cementizia di spessore di circa 2,5 cm

Tale fondo, è stato poi lavorato con delle scanalature orizzontali e verticali che richiamano l'effetto della *texture* di una facciata in mattoni.

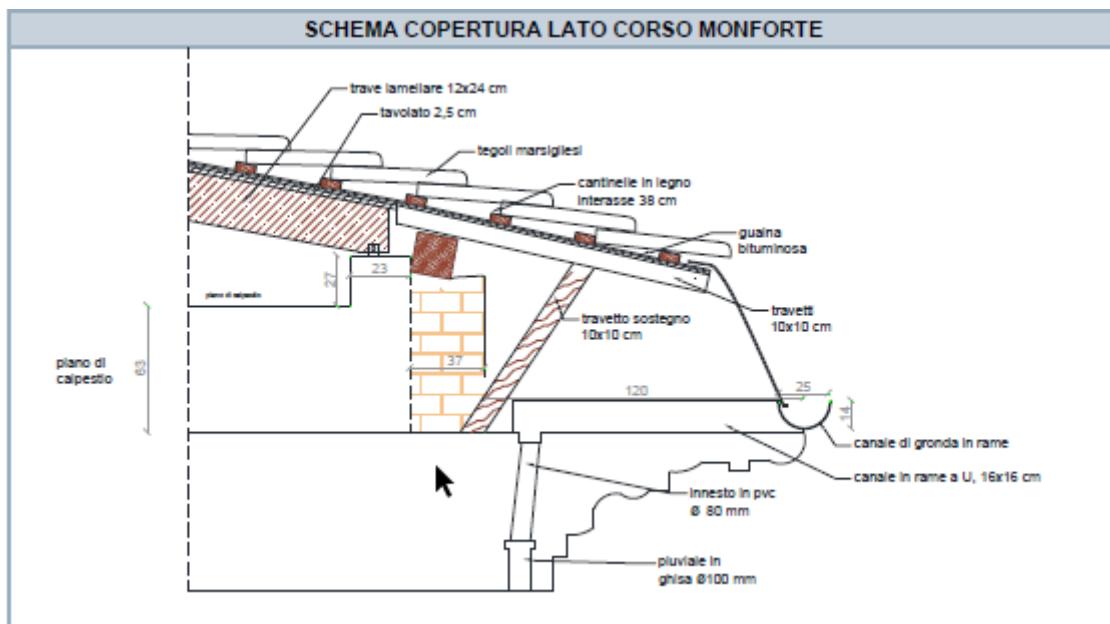
Da verifiche locali puntuali è poi emerso che la falda di copertura dei fronti principali risulta composta da due sistemi: il principale costituito da un sistema di travi inclinate in legno lamellare con appoggio a monte sulla trave di colmo, anch'essa in legno lamellare con sezione rettangolare, ed a valle su di un cordolo realizzato in calcestruzzo armato, arretrato di circa 1 metro rispetto alla linea di gronda.

Lo spazio residuo tra il cordolo (dove appoggiano le travi lamellari) e la linea di gronda corrispondente all'estremità esterna del grande cornicione in cemento decorativo, è costituita da un sistema di travetti di recupero della vecchia copertura, assicurati ad una trave dormiente, anch'essa di recupero disposta parallelamente alla linea di gronda ma subito sotto il cordolo in calcestruzzo.

Si tratta in sostanza di due sistemi portanti del tutto autonomi tra loro costituiti da materiale diverso (legno lamellare il principale e legno naturale il secondario), ed il loro punto di contatto coincide con la *cerniera* lineare visibile in copertura.

L'intervento in copertura riguarderà le sole falde disposte in fregio alle facciate di Corso Monforte e Via Conservatorio: per prima cosa si procederà allo smontaggio del manto di copertura in marsigliesi, nonché della parte di orditura di sostegno finale, costituita da elementi *di recupero* in legno della vecchia struttura rimossa durante i lavori di recupero dei sottotetti del 2005, con la conseguente messa in opera di una coppia di travetti in legno lamellare abbinata a ciascuna trave in legno lamellare del tetto recente, il tutto reso solidale da connessioni eseguite con perni filettati, serrati con dadi e rosette per la distribuzione delle tensioni di modo da costituire un sistema solidale e risolvere così il problema della *cerniera lineare* generata lungo la linea di contatto tra i due differenti sistemi.

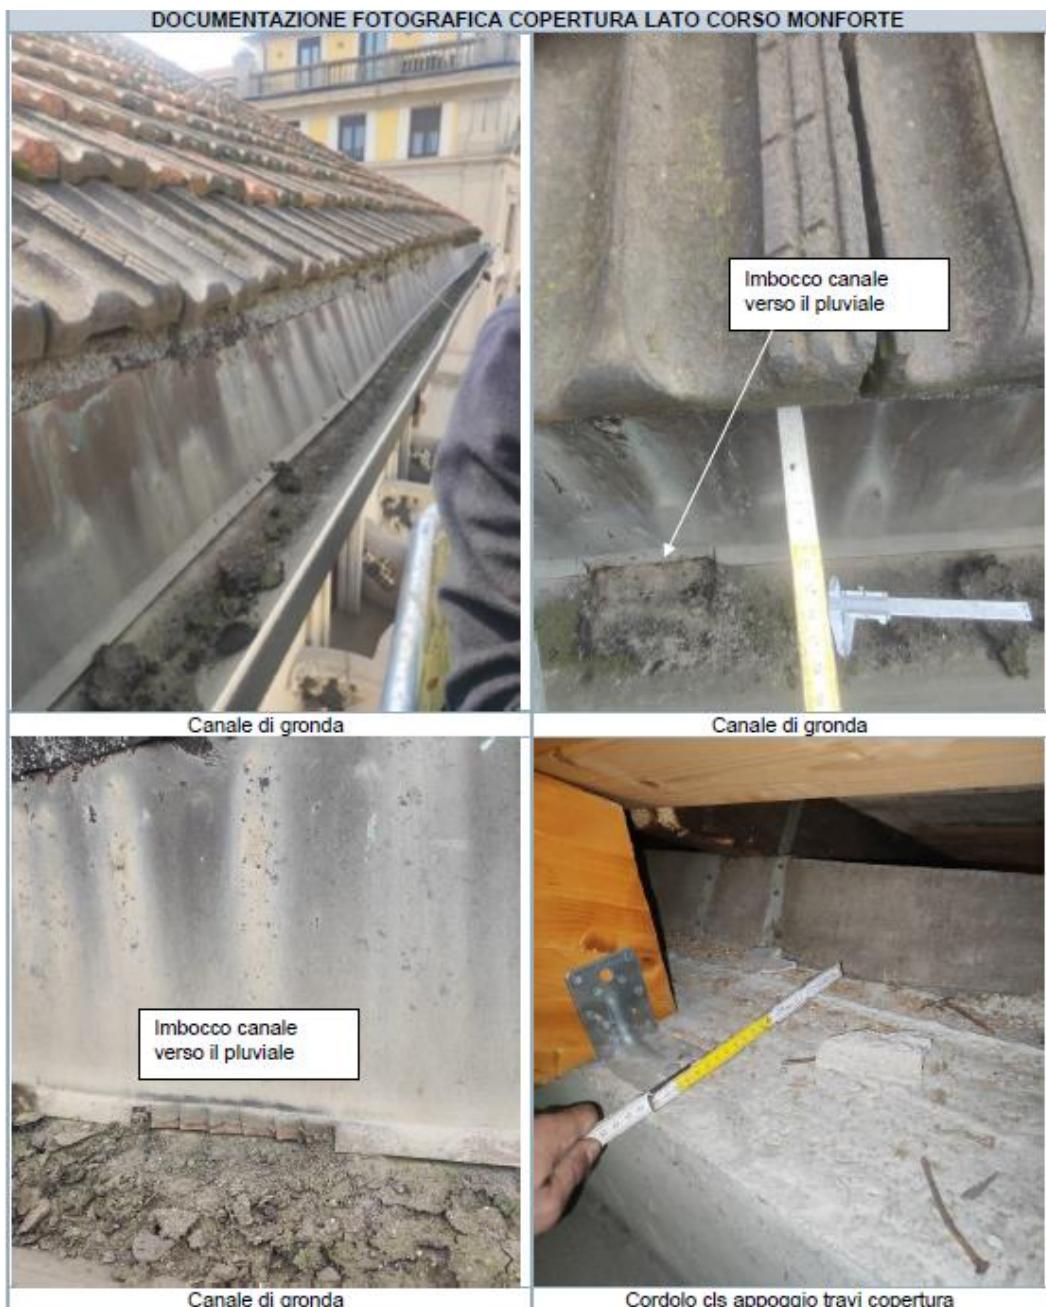
Il sistema di deflusso delle acque meteoriche sui fronti principali è costituito da un canale di gronda che corre subito al di sopra del cornicione in cemento decorativo: in quattro punti (due per ciascuno dei prospetti), sono connessi al canale principale dei canaletti disposti in senso ortogonale, che dovrebbero convogliare l'acqua verso i pluviali che sono incassati nelle murature d'ambito dell'edificio (ovvero, arretrati rispetto al canale di gronda di circa 1 metro), come da stratigrafia a pag.13.

Un siffatto sistema, che convoglia le acque verso l'edificio, anziché allontanarle dallo stesso, è stato riscontrato essere di uso frequente nell'edilizia milanese (si veda l'esempio similare sul *Palazzo Isimbardi*, prossimo a quello oggetto della presente relazione).

Sarà completamente rivisto il sistema di gronde e pluviali per il deflusso e lo smaltimento delle acque meteoriche, con maggiori accorgimenti nelle zone di imbocco per evitare l'accumulo di acqua e per velocizzare lo smaltimento nelle colonne discendenti, che saranno rivestite con un materiale plastico insufflato che garantisca la tenuta in corrispondenza di eventuali zone di discontinuità non ispezionabili.

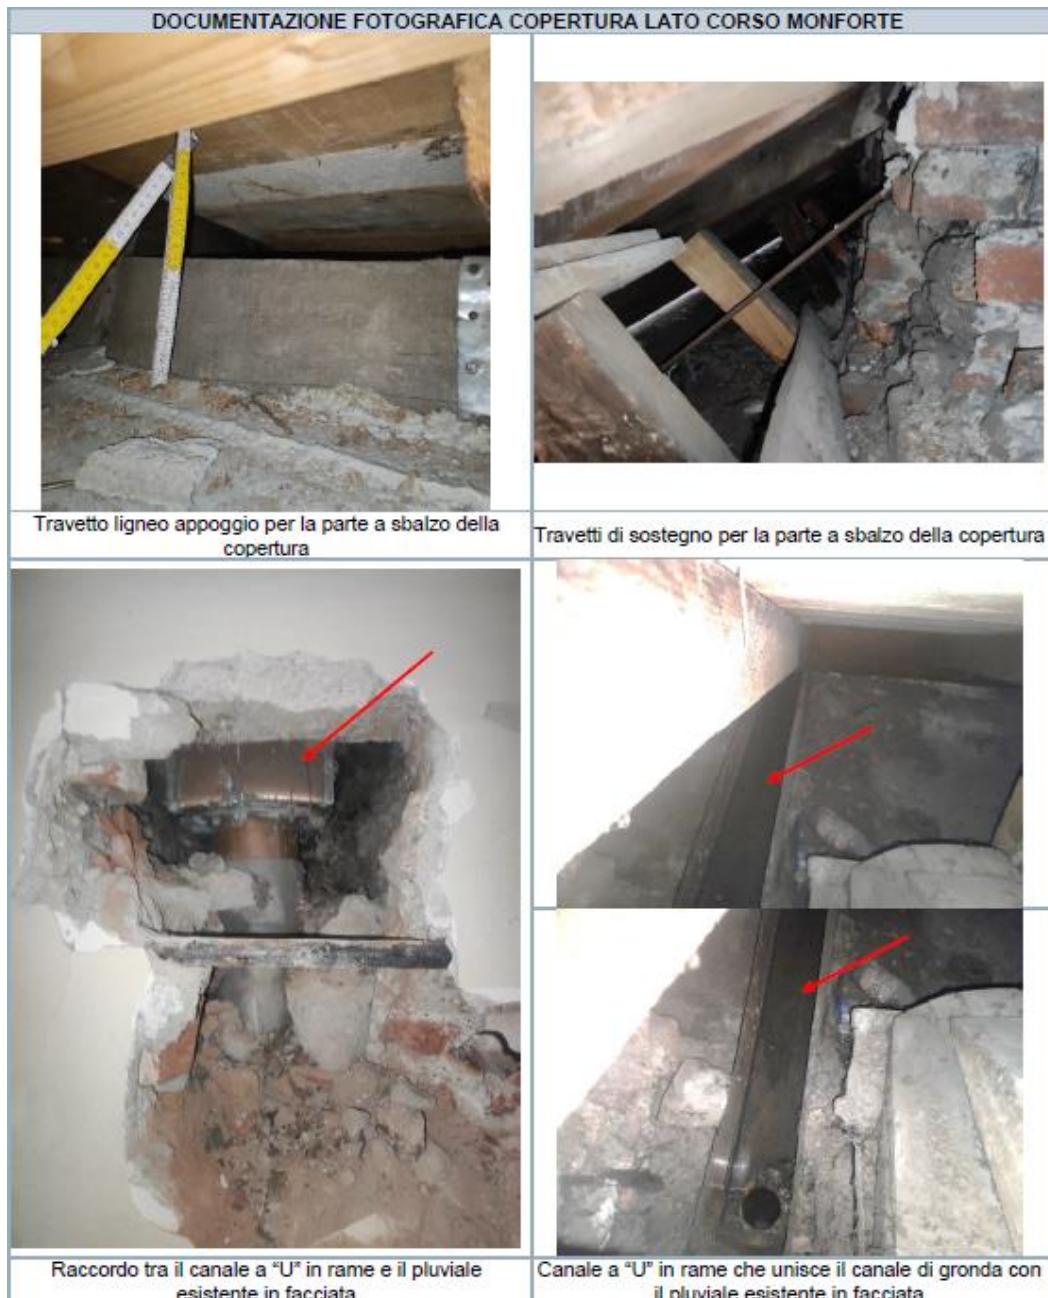
I quattro pluviali in ghisa, del diametro di circa 100mm, sono disposti all'interno di incassi creati nella muratura in laterizio della facciata settecentesca e coperti poi dalla *pelle* in pasta cementizia che costituisce il fondo della facciata. Essi sono convogliati nei locali del sotterraneo e collegati al collettore fognario con derivazioni in PET, recentemente realizzate.

Un sicuro punto di debolezza è costituito dai messicani di imbocco tra il canale orizzontale (disposto ortogonalmente al canale di gronda) ed il discendente verticale: in tale punto, difatti, accumuli eccessivi di acqua in coincidenza con eventi meteorici estremi, non riescono ad essere velocemente smaltiti, causando fuoruscite e allagamenti dei locali al secondo piano.

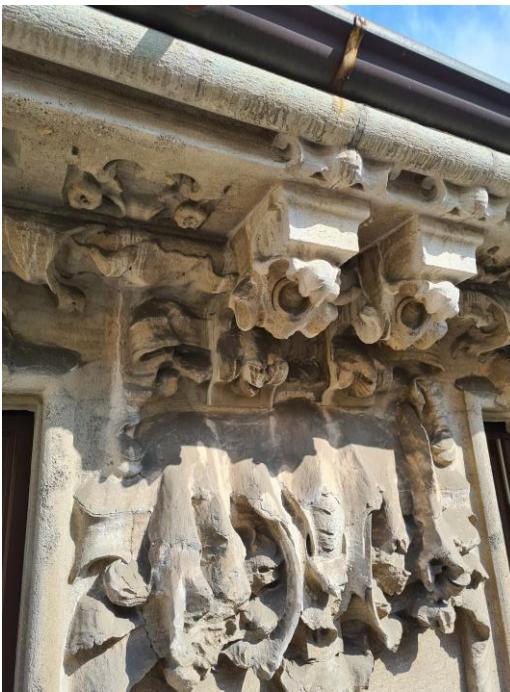
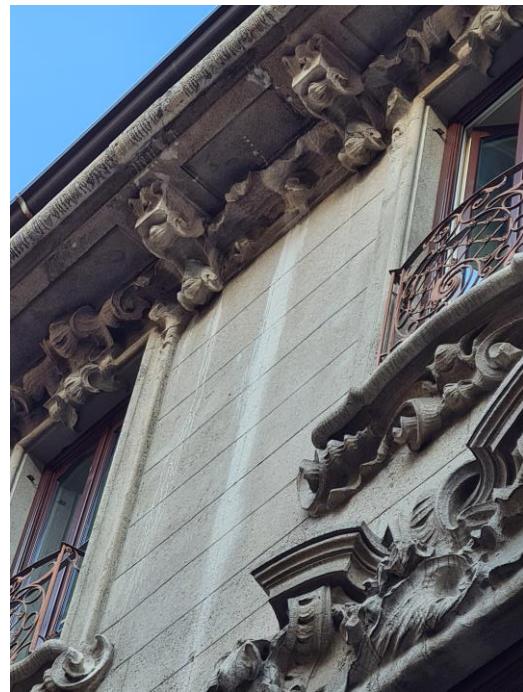
I canali di gronda esistenti, infine, sono assicurati alla struttura *di recupero* in legno che costituisce il sostegno terminale delle falde con collarini che si presentano in più punti arrugginiti, con conseguenti colature di colore ferro sulla voluta terminale del cornicione in cemento decorativo. Le acque meteoriche in eccesso non smaltite dal sistema lineare, invadono l'estradosso del cornicione, causando poi fenomeni di infiltrazioni e colature di colore biancastro sulla facciata sottostante.
